RAPORT TEKNIK

ANALIZË E THELLUAR STRUKTURE

*Pallati Nr. 7, Rr. Kol Toma, Lezhë,
Bashkia Lezhë*

Hartuar nga:
NET-GROUP sh.p.k
Maj, 2021

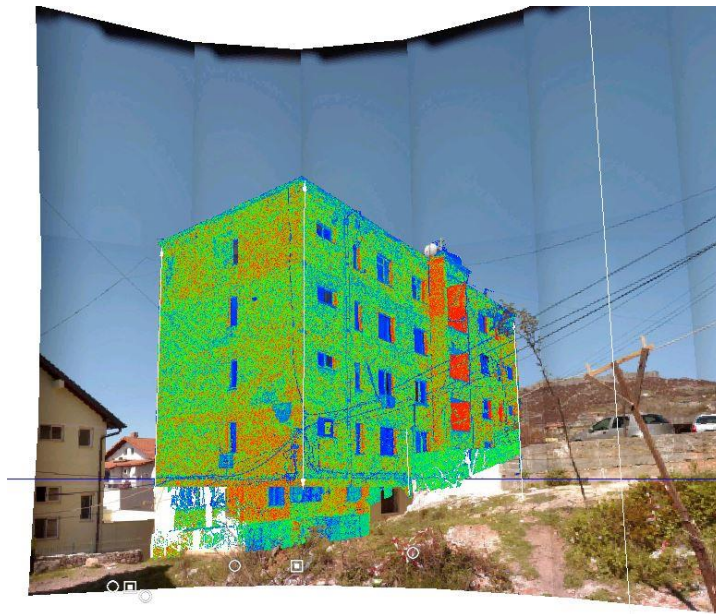
Fig. 4 - Skanimi në Point Cloud i godinës

Nga përpunimi i matjeve përmes ScanMaster, vërehet që objekti ka një shmangie në vertikaltet nga 3.7-9.60 cm në disa prej kaheve të ndryshme të ndërtesës.

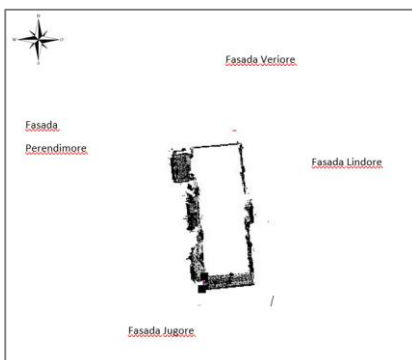
- Faqja vertikale 1 – shmangja nga vertikaltetit 0.096 m
- Faqja vertikale 2 – shmangja nga vertikaltetit 0.037 m
- Faqja vertikale 3 – shmangja nga vertikaltetit 0.050 m
- Faqja vertikale 4 – shmangja nga vertikaltetit 0.091 m

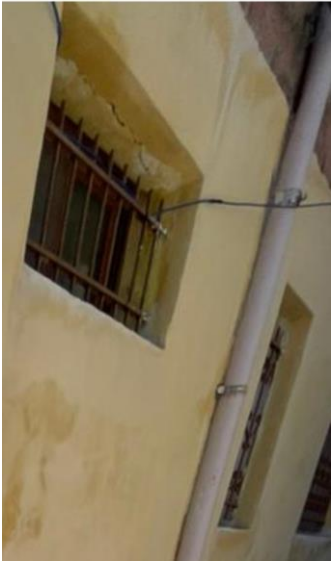
<p><i>Plasaritje e shtresave të suvasë në zonën e dritareve; Prani e lagështisë.</i></p>

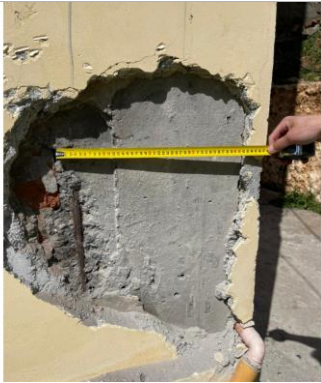
<p><i>Pamjfatueshmëri e shtresës mbrojtëse në elementët betonarme.</i></p>

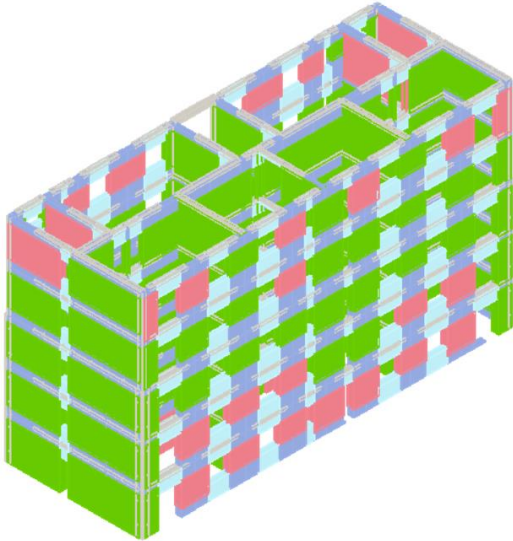
Fig. 23 - Rezultatet e analizës statike:
Fasada verilindore

Për ngarkesat vertikale është bërë kontrolli i aftësisë mbajtëse të elementeve sipas EC6. Sipas këtyre analizave rezulton që edhe për analiza lineare për ngarkim vertikal disa mure nuk plotësojnë kushtet e sigurisë si pasojë e degradimit të materialit. Figura në vazhdim paraqet rezultatet e analizës statike. Elementet që kaluan kontrollin shfaqen me jeshile dhe me ngjyra të ndryshme ato që nuk e kalojnë kontrollin.
