RAPORTI TEKNIK

**RIKONSTRUKSIONI I SHKOLLES MESME BASHKUAR "LLAZAR KULI"
PERONDI + NDERTIM AMBIENTE NDIHMESE, BASHKIA KUCOVE**

RAPORT TEKNIK

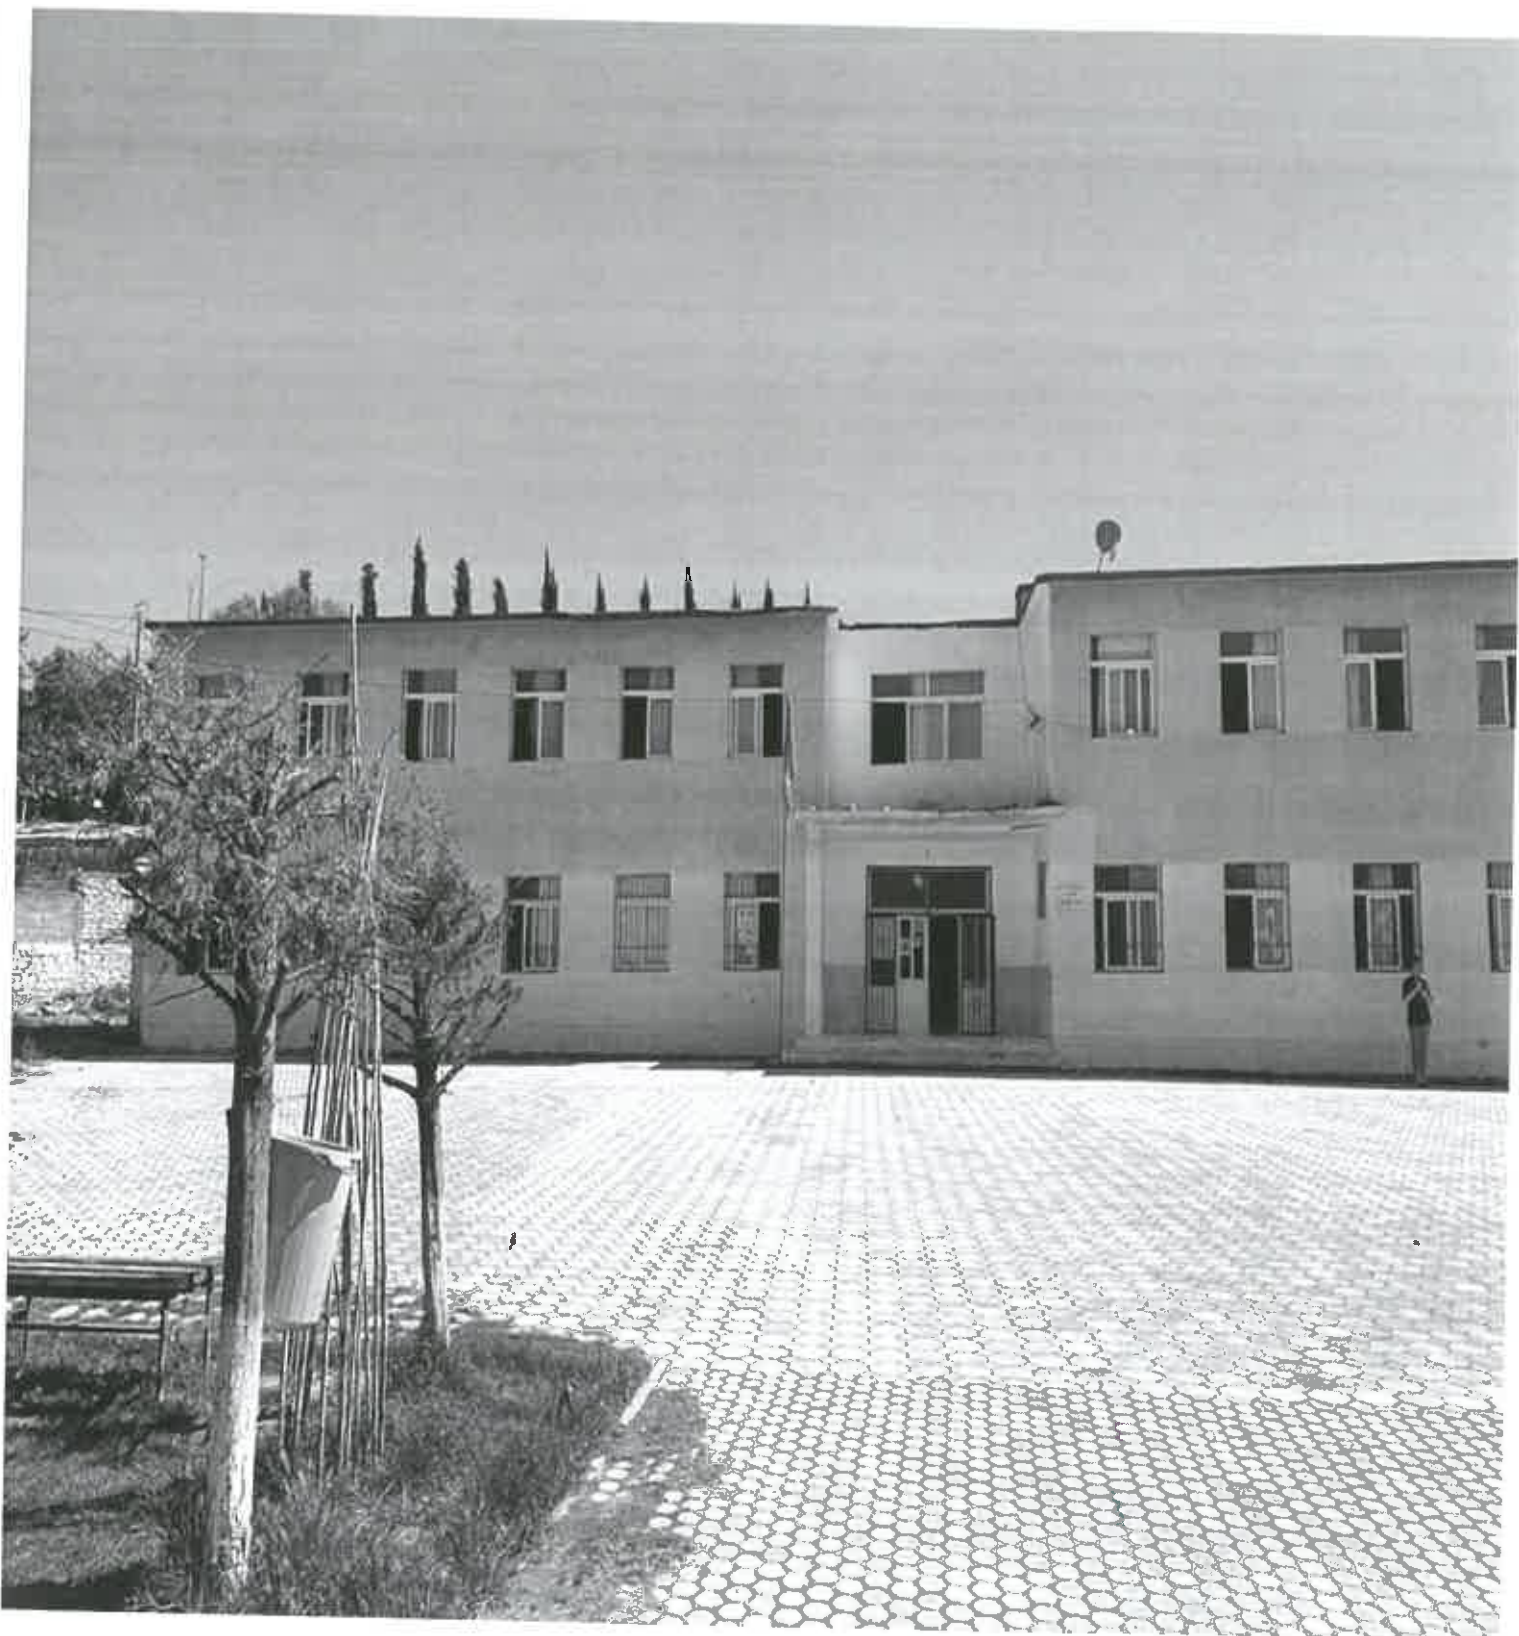
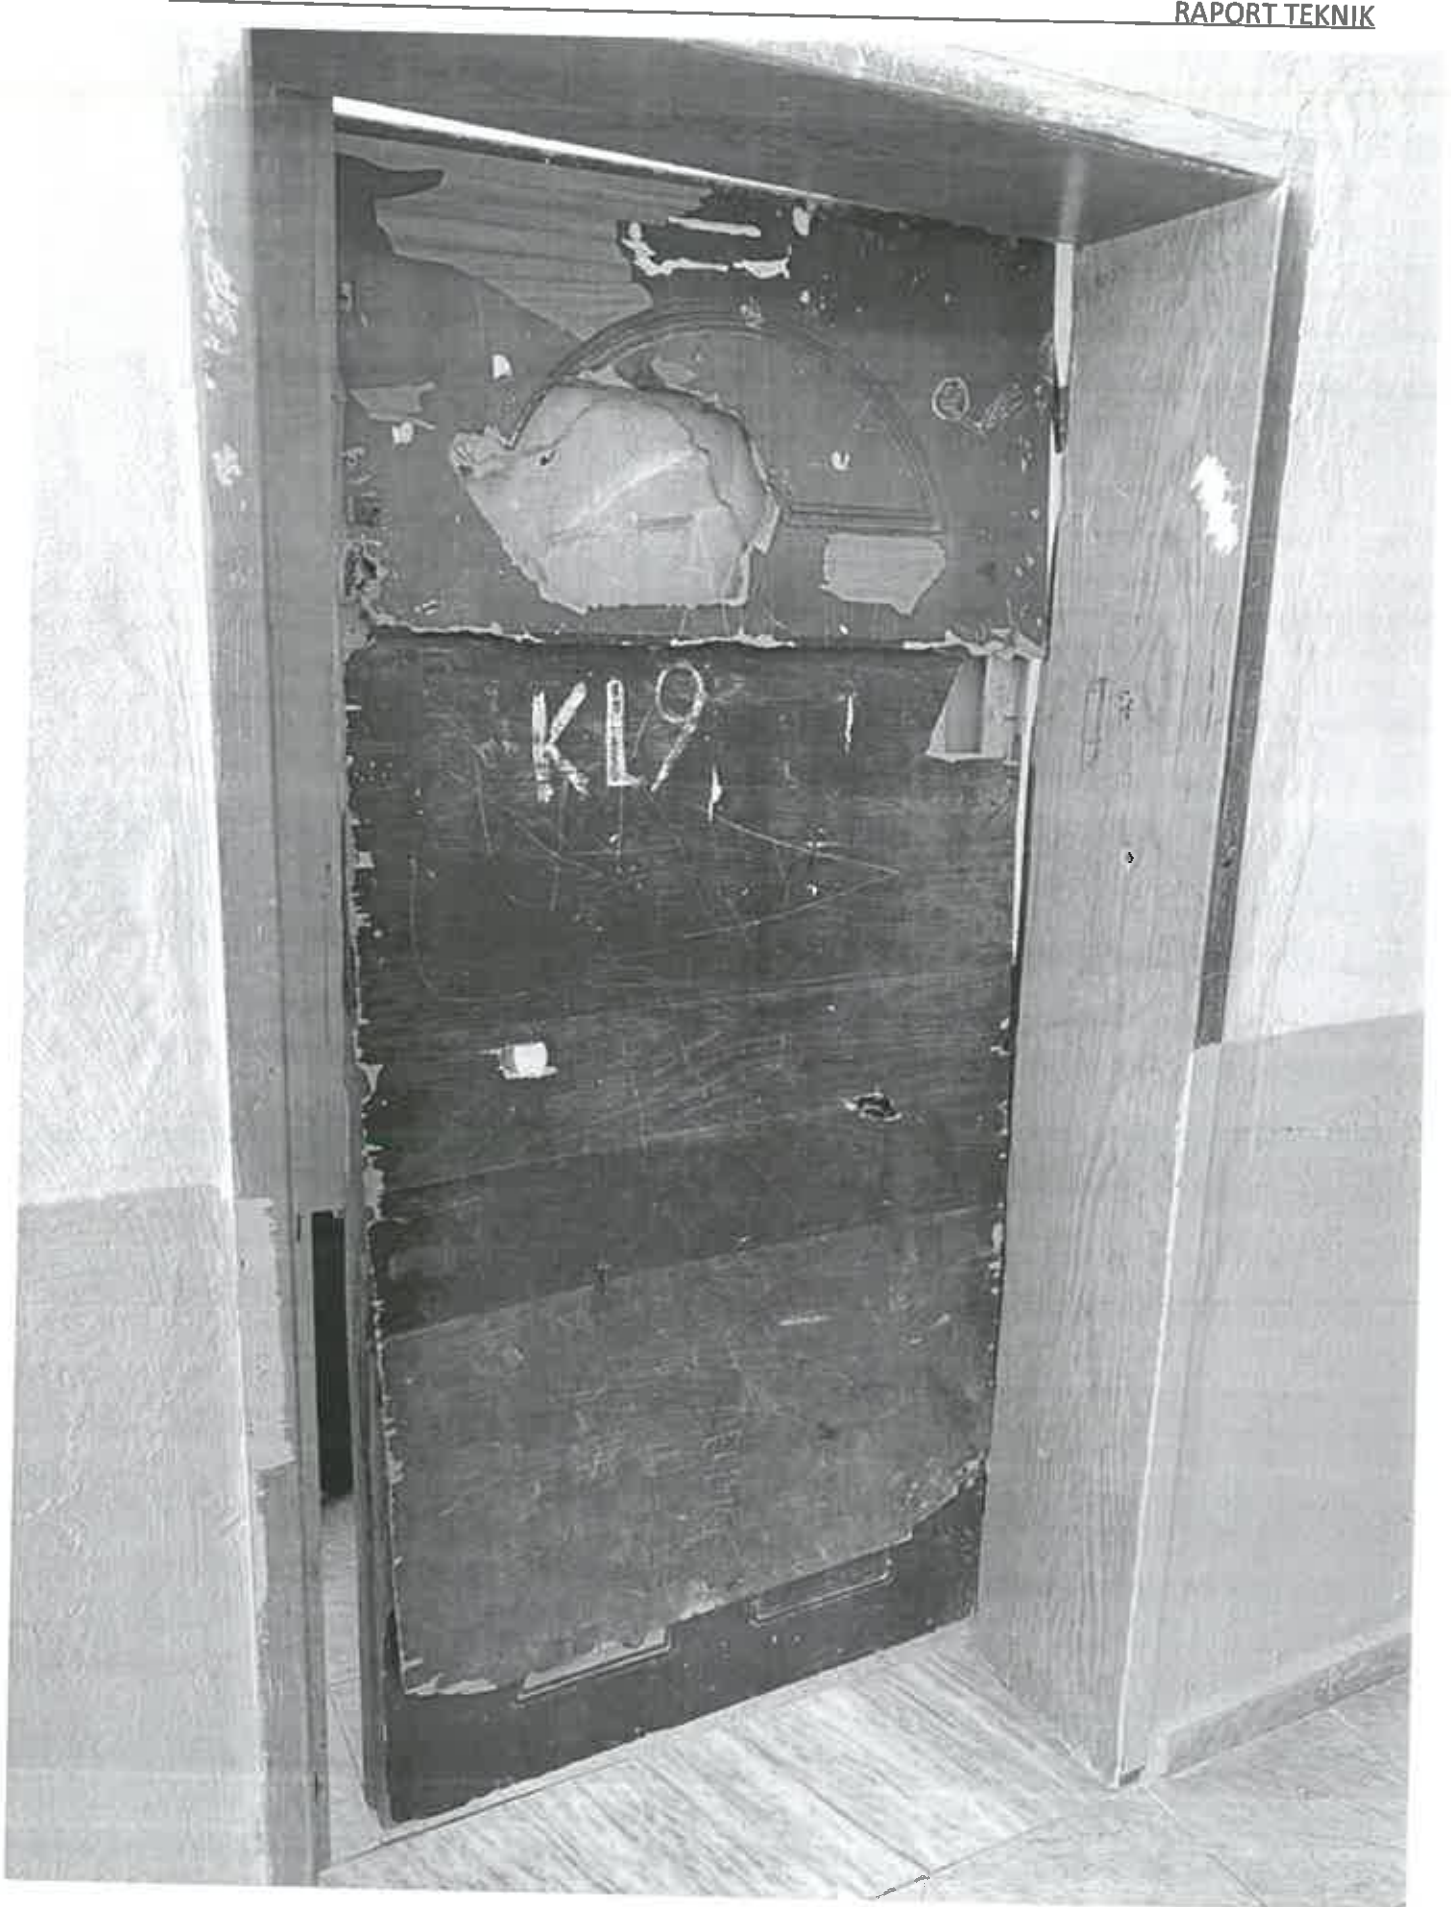
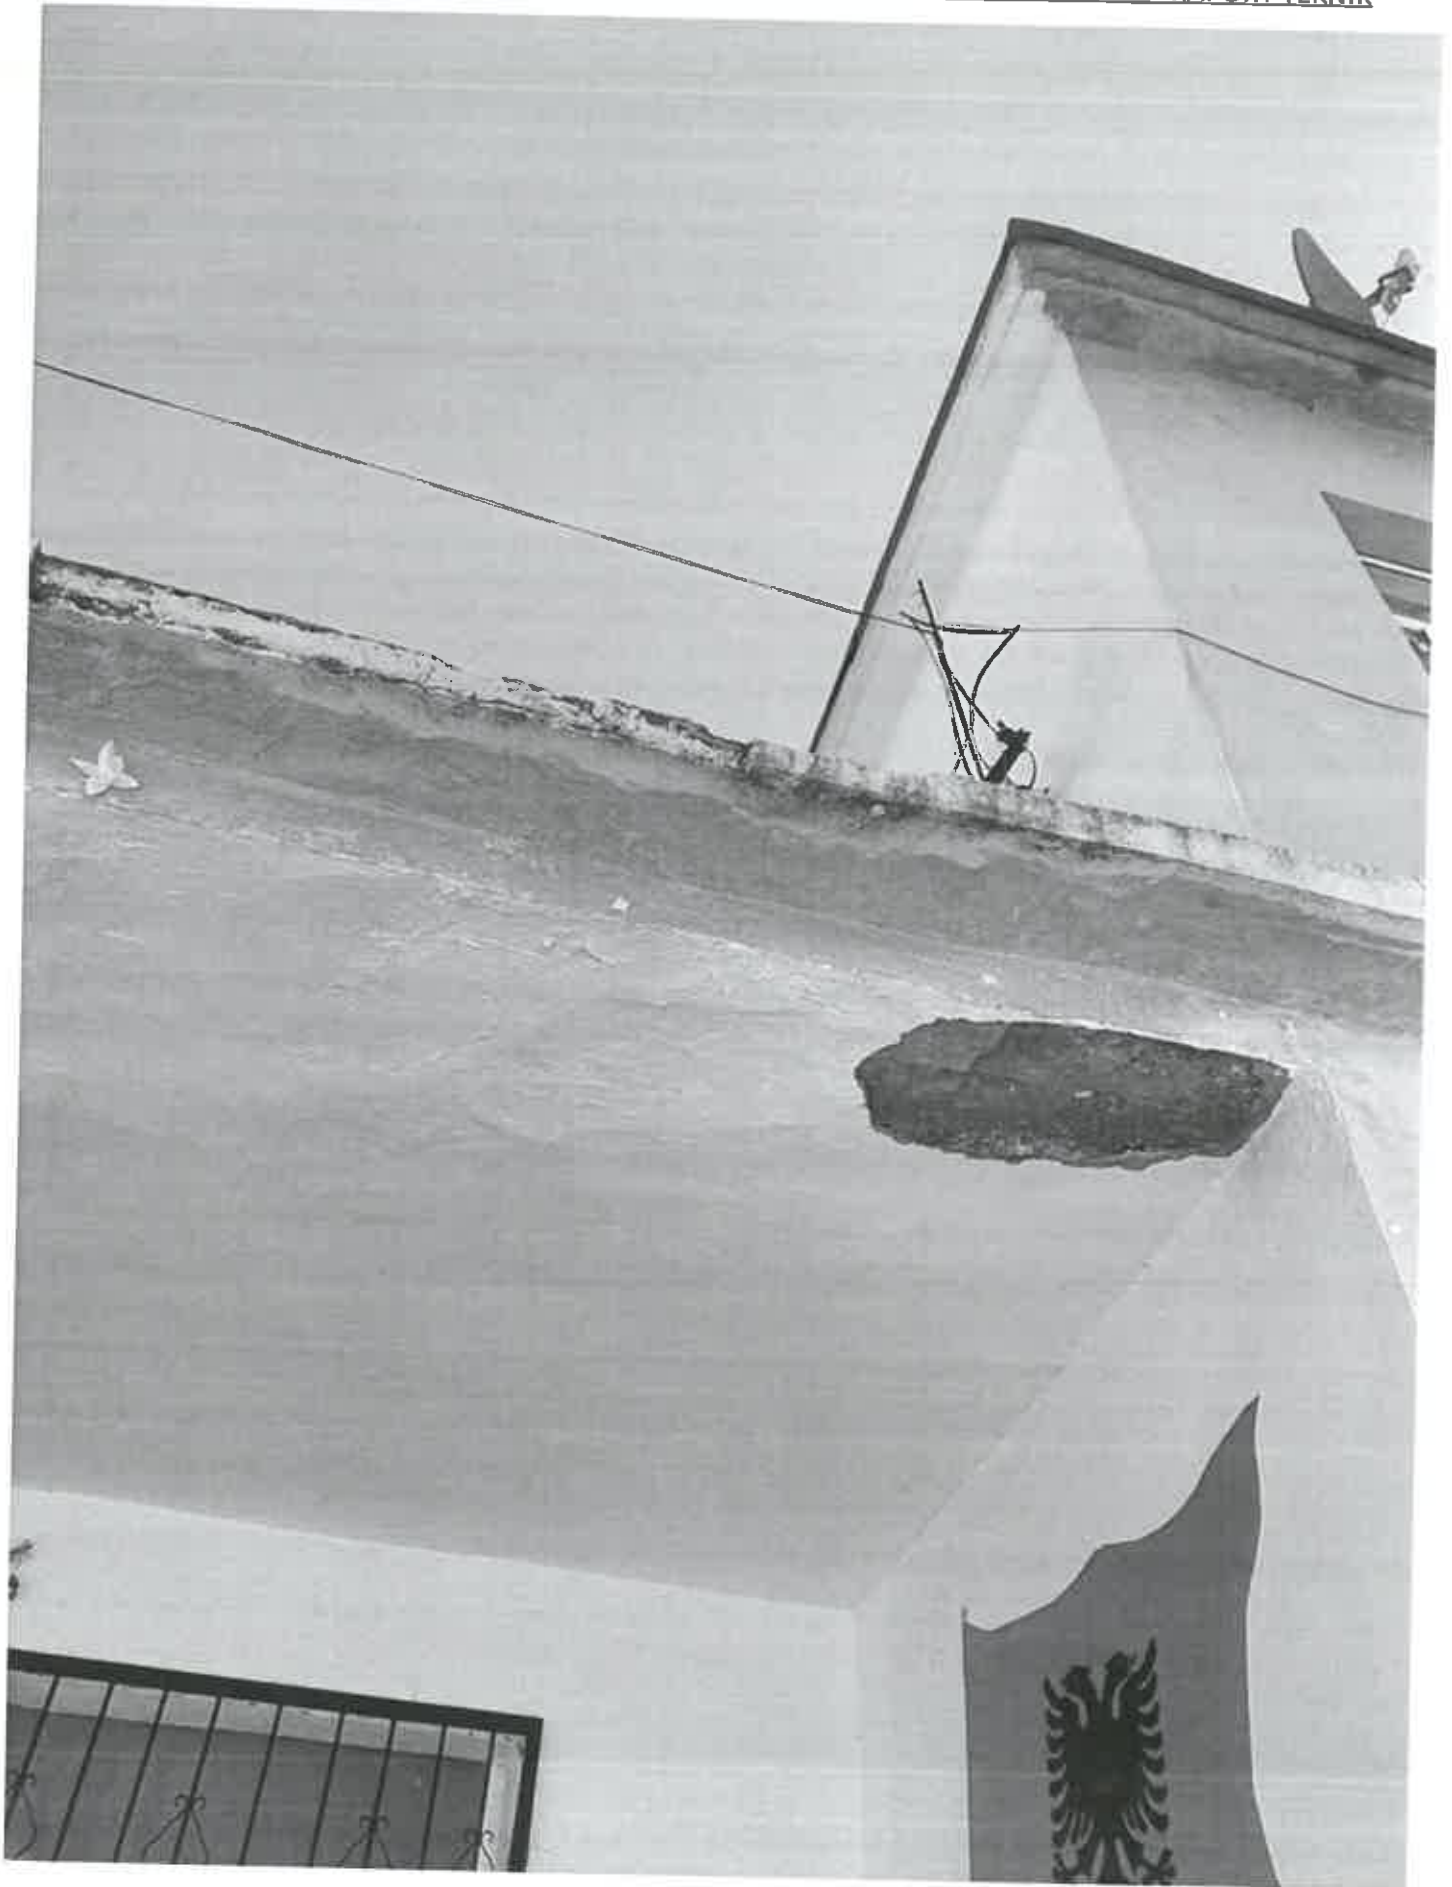
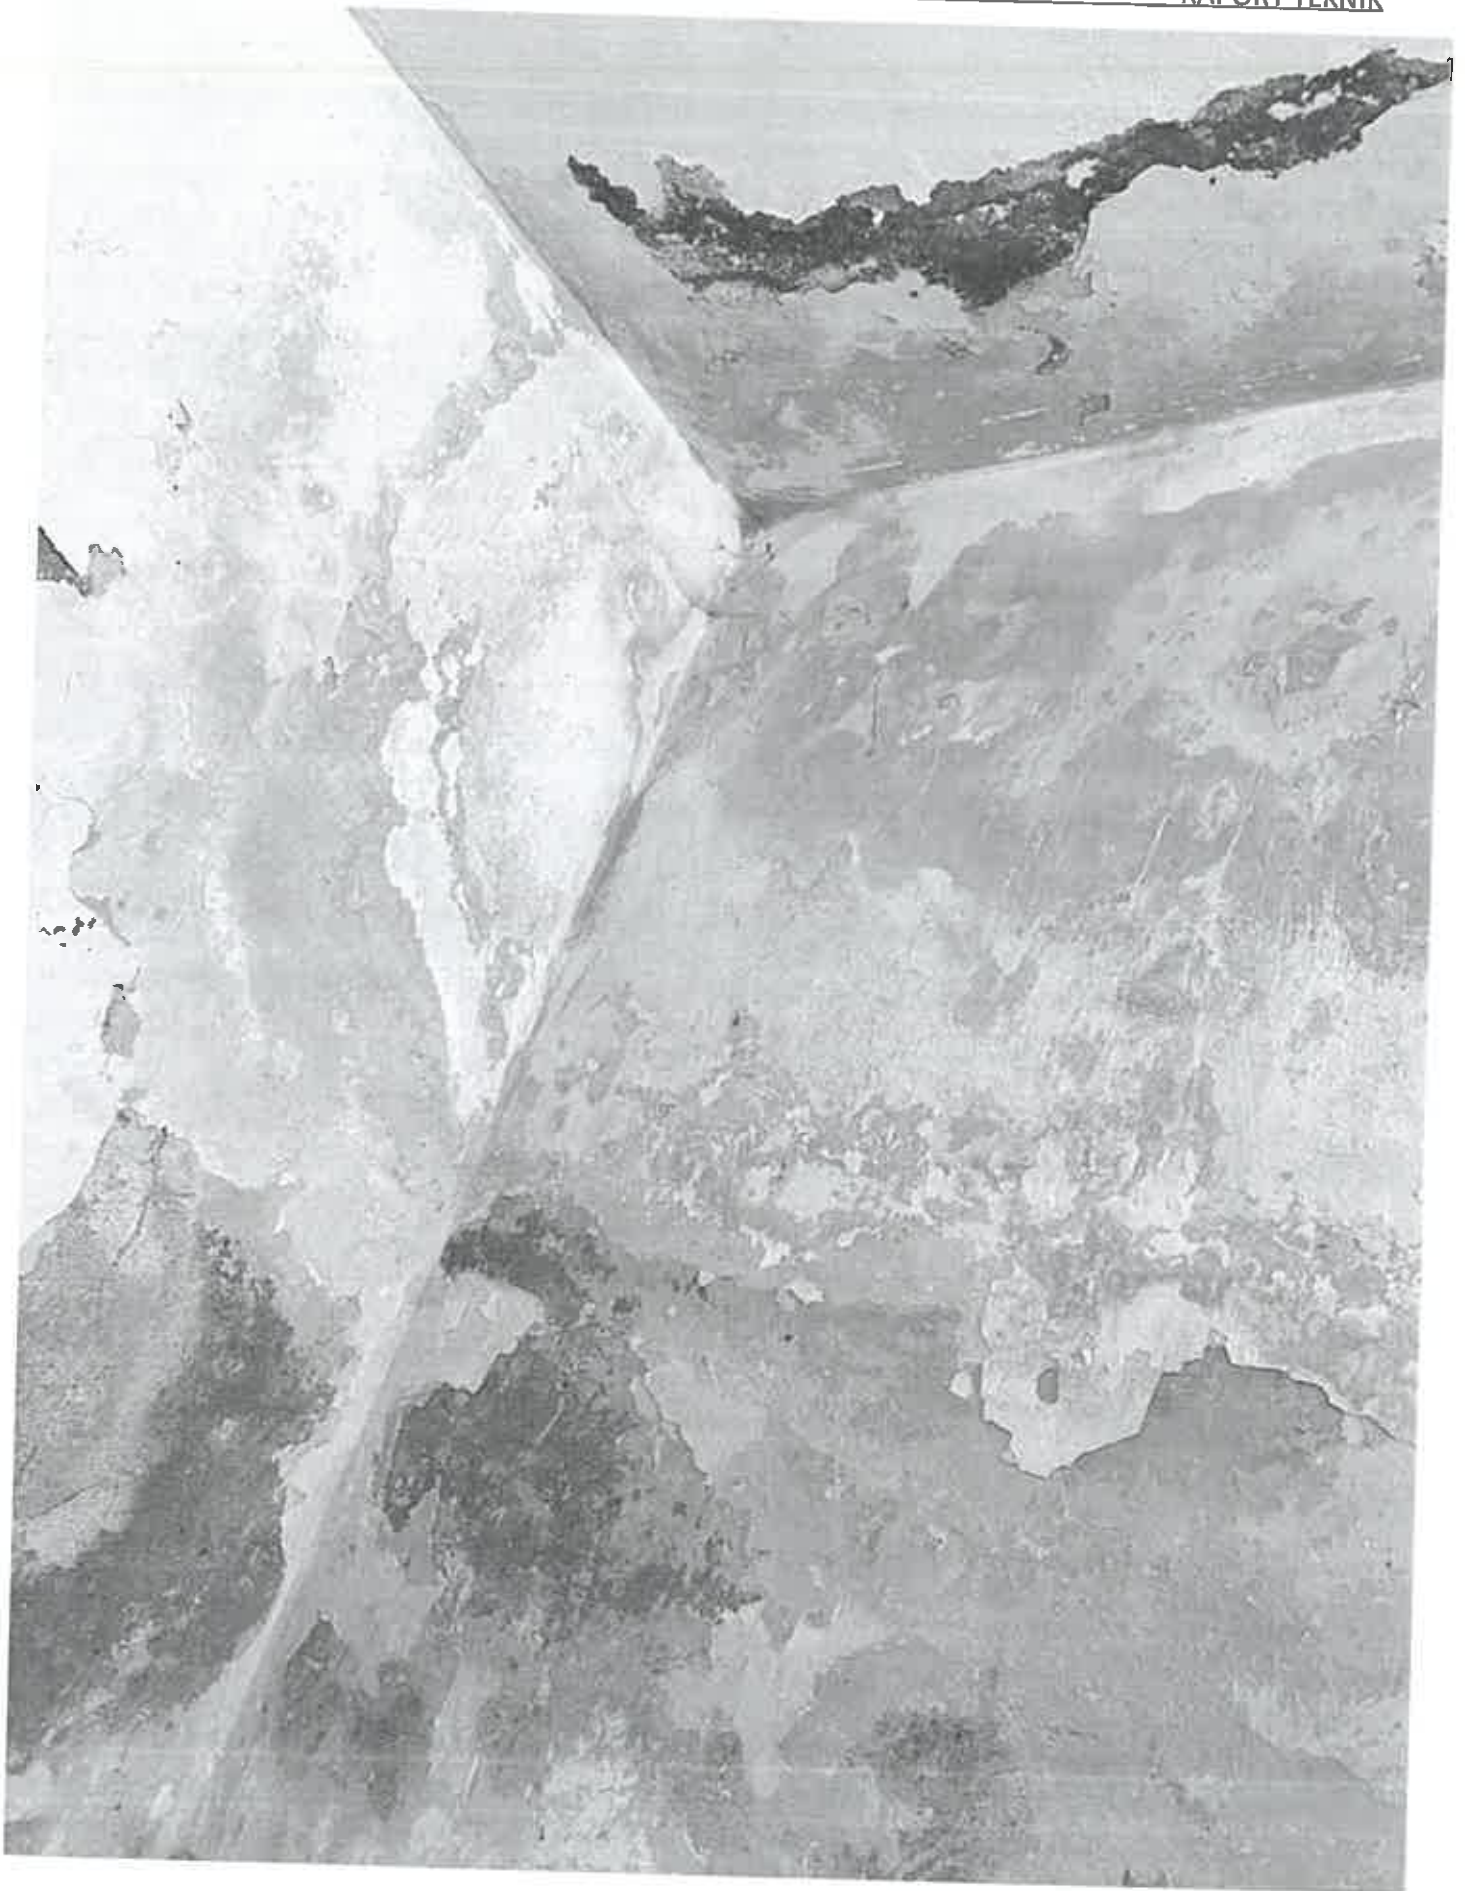
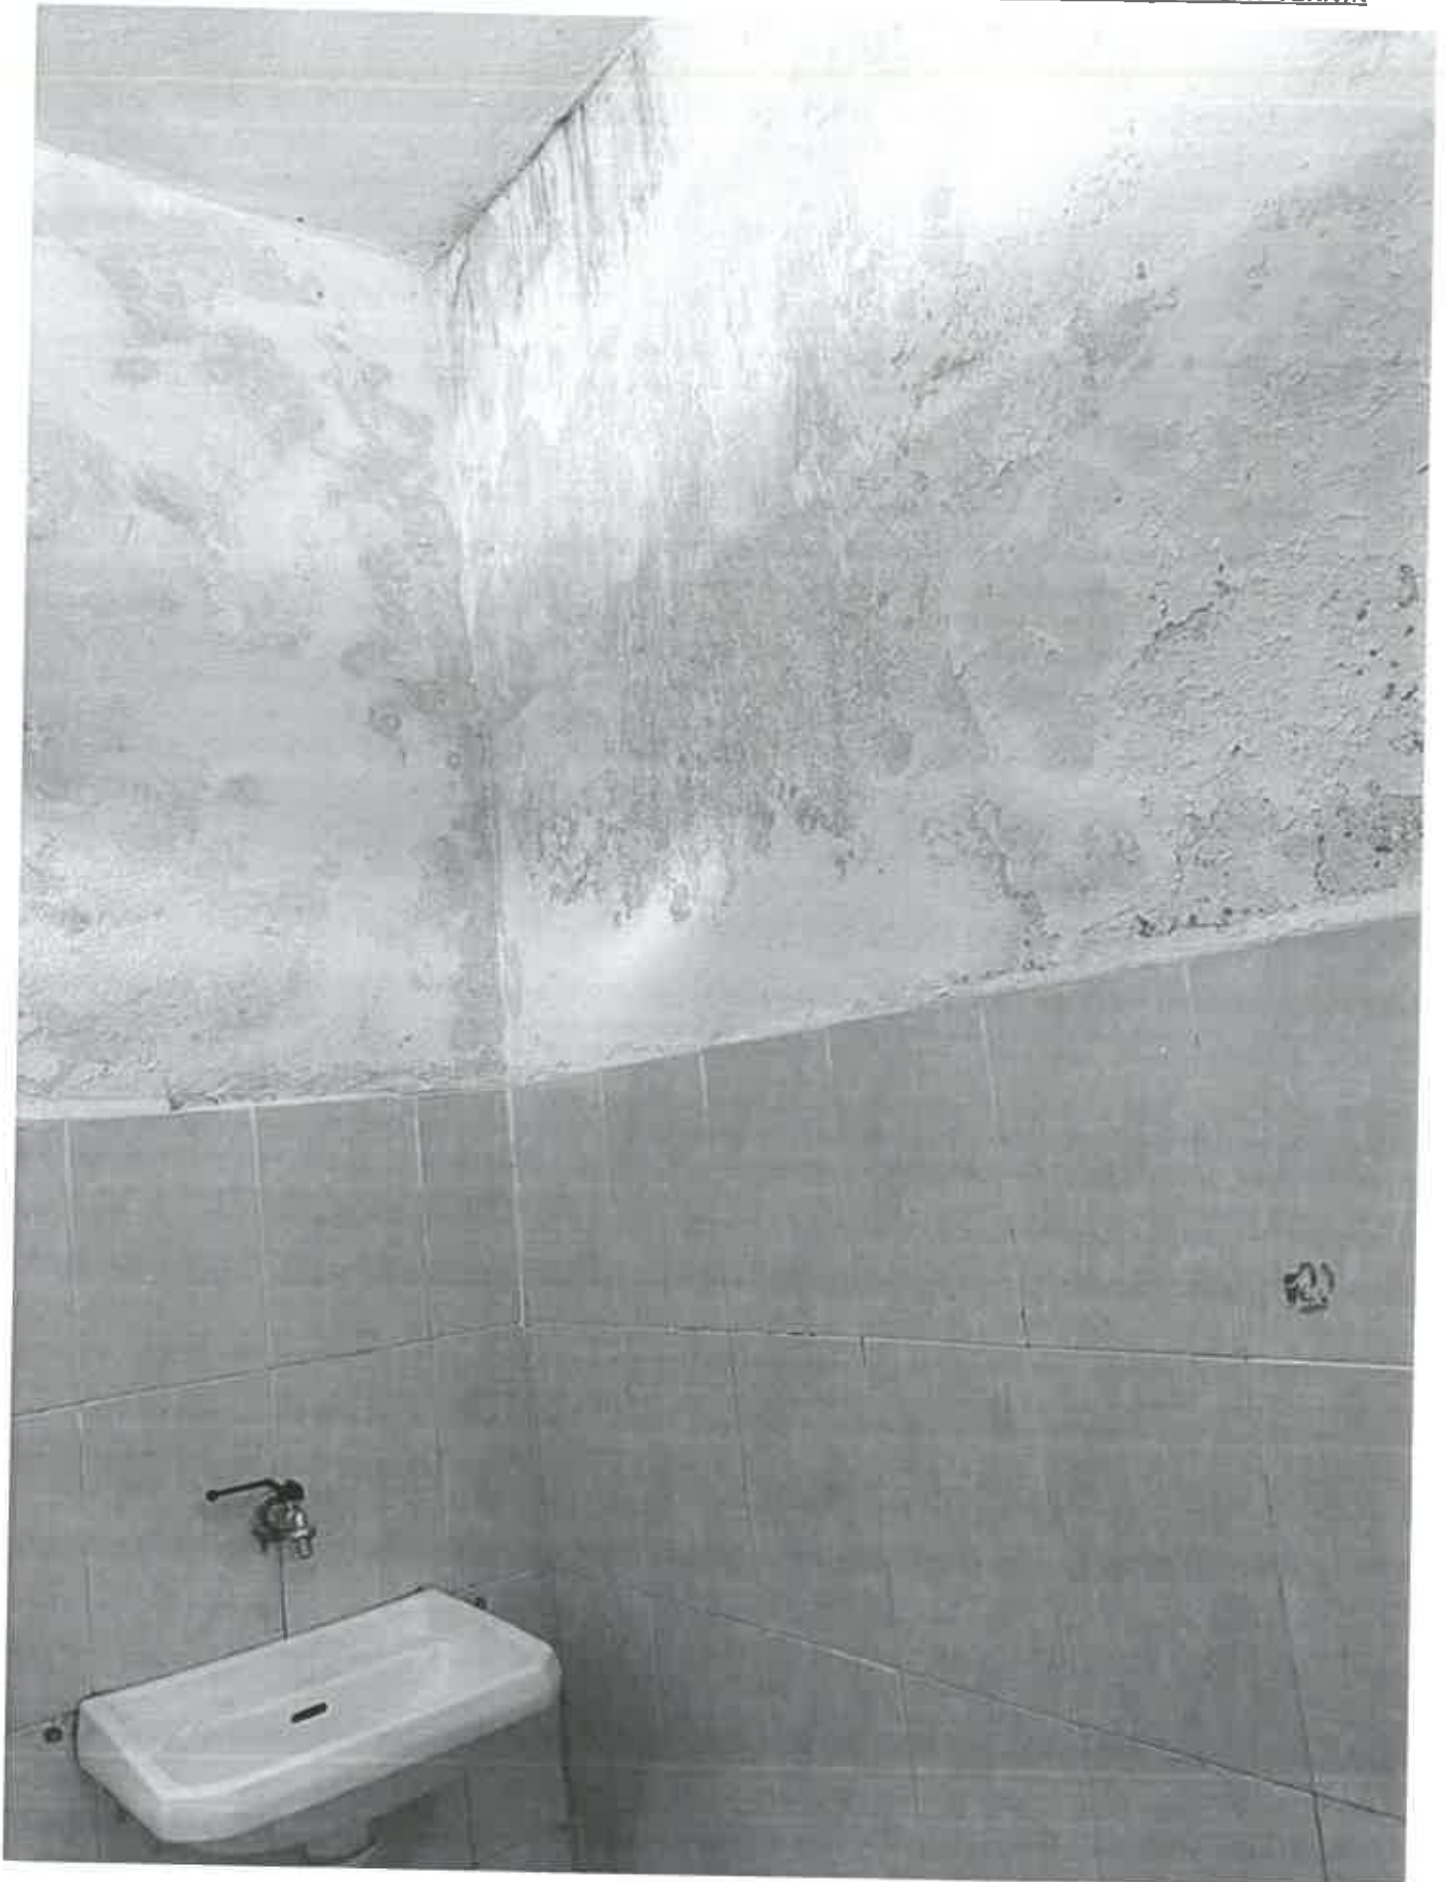
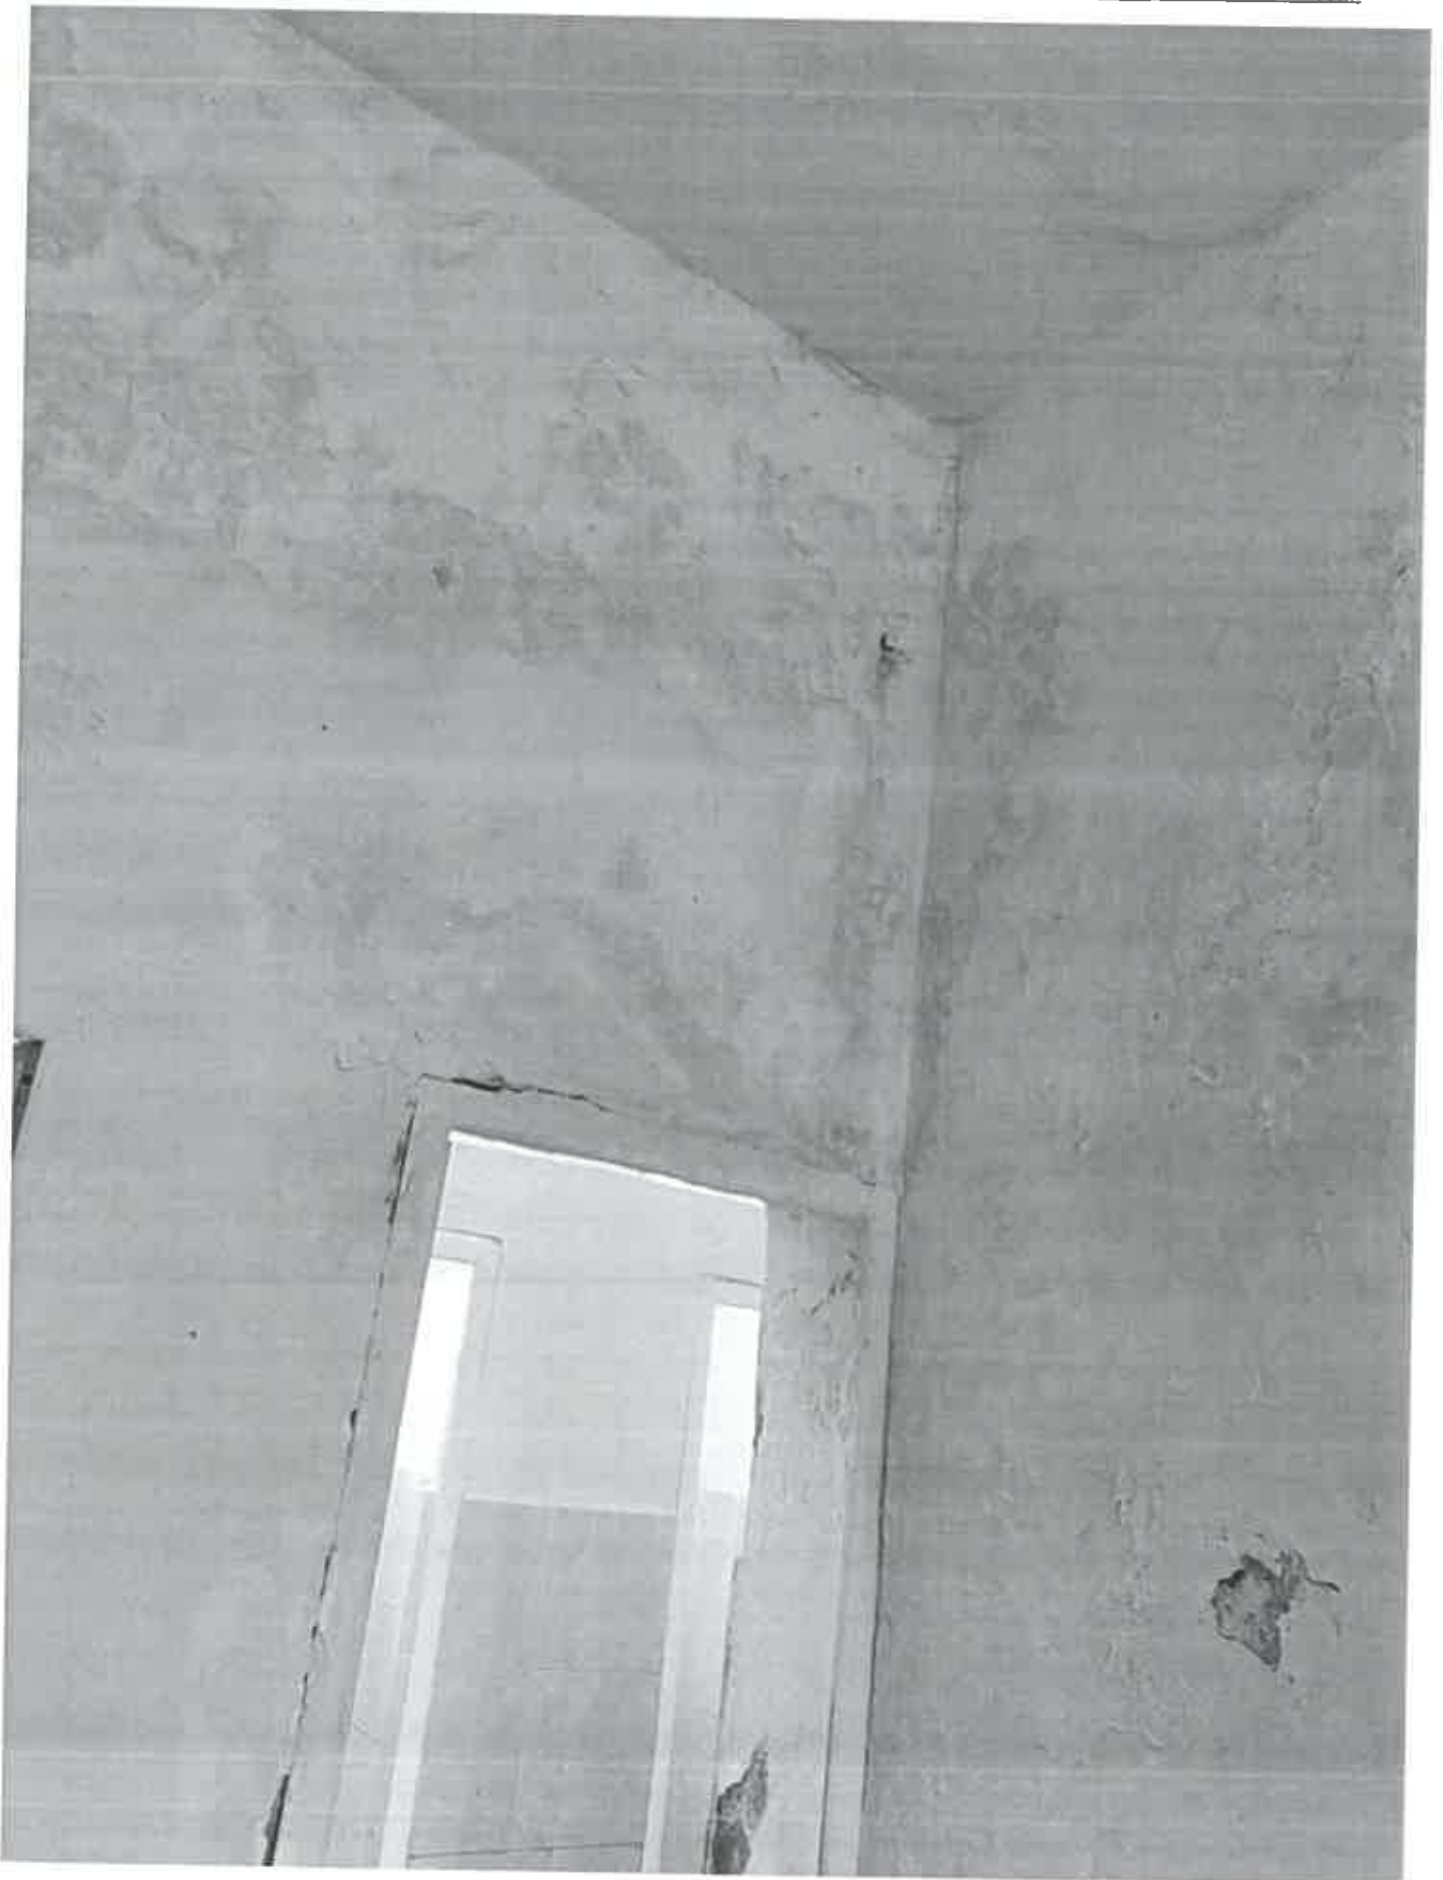
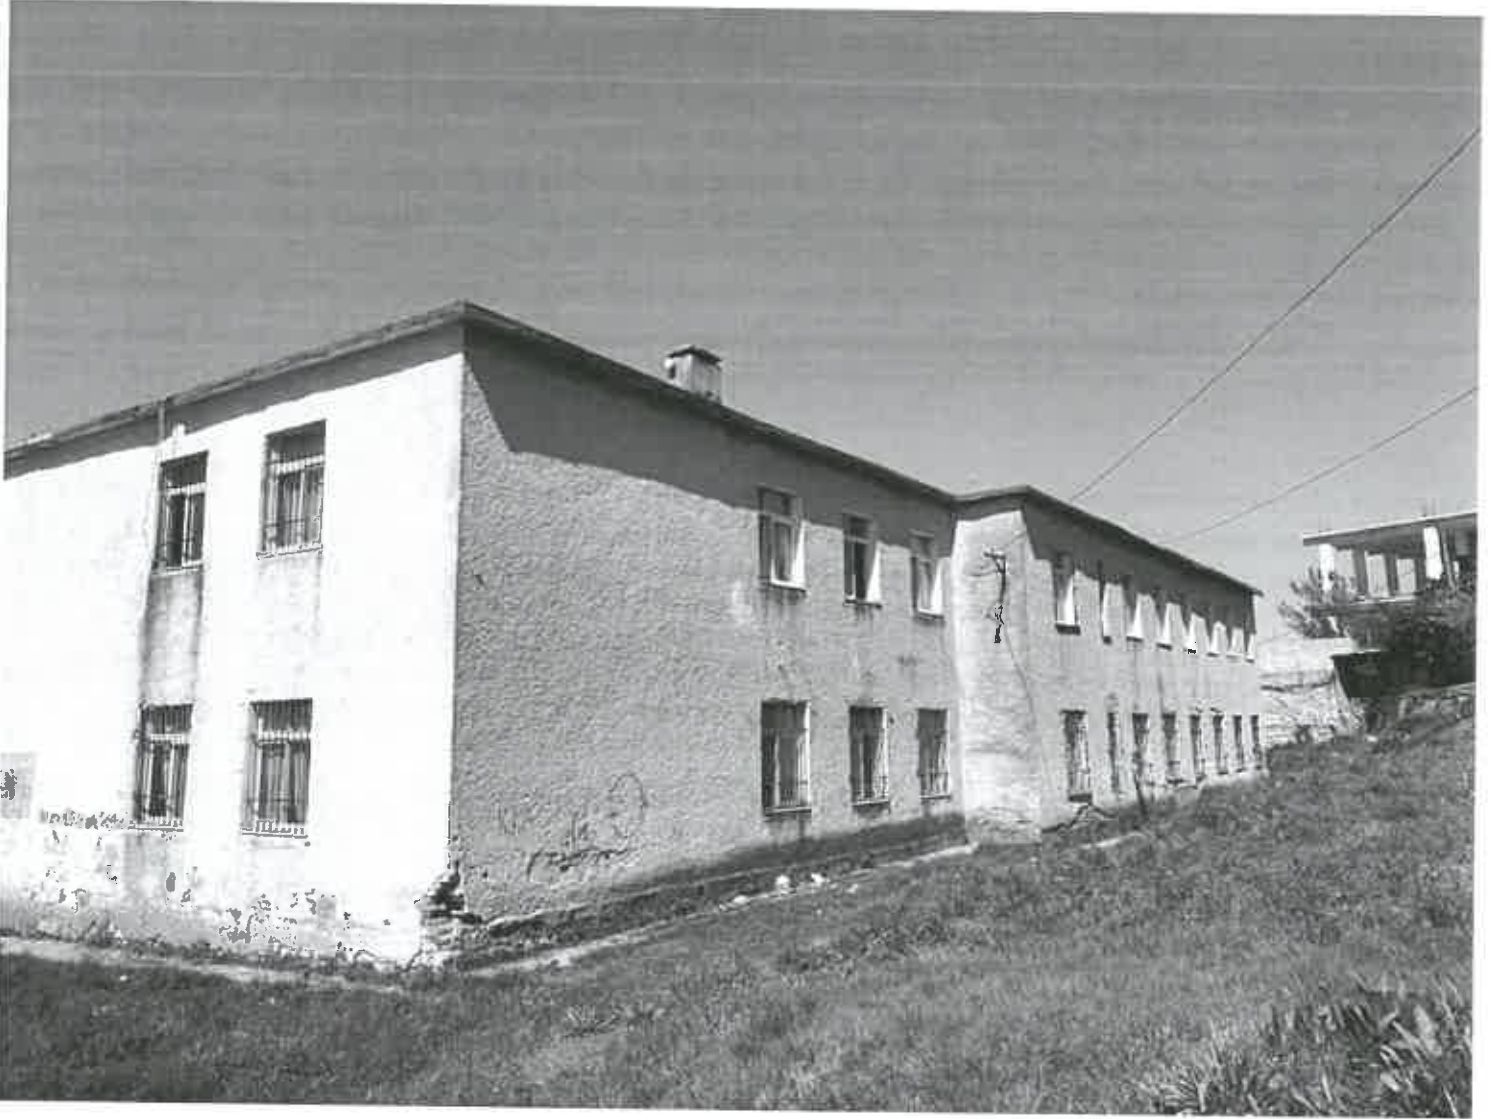
Foto te Gjendjes Aktuale

- Demtim I suvase dhe bojes se fasades se jashtme
- Demtim I dyshemese se kateve me disnivele te pllakave dhe formimin e zonave me lageshtire.
- Amortizim I suvase se kalsave dhe ambienteve funksionale dhe dalja jashte funksionit e disa te tjerave (si palestra etj)
- Amortizim te sistemit te ngrohjes ne shkallen 50 %
- Demtim I tavaneve duke perfshire suvan, lageshti te tepert dhe ne disa klasa me rrezik renie.
- Demtim I tualeteve ne dysheme, sistemin e furnizimit me uje dhe ne funksionalitetin e tyre.
- Demtim I tavanit te katit te pare dhe catise e cila pikon duke depertuar edhe me shume lageshtira ne periudhe dimri.
- Demtime te konsiderueshme ne rrjetin e kanalizimeve dhe lokalizimin e ujrave te shiut.

- Shkolla ekzistuese do te rikonstruktohet teresisht.Jane parashikuar suvatime te reja , shtrese me pllaka , dyer dritare te reja ,sistemi elektrik dhe hidraulik ,si dhe do te ndërtohet sistemi ngrohjes qendrore me kaldaje.
- Ne fasaden e jashtme do te ketë veshje me polisterol si dhe do suvatohet me gip fiato.Mbulesa e objektit do te behet me cati per arsye te ndryshme si te temperatures por dhe eliminimit te lageshtires.
- Standardi i aksesueshmërisë për personat me aftësi të kufizuar, në projektin
- Eshte parashikuar te ndertohet nje rampe ne hyrje te katit perdhe.
