## RAPORTI TEKNIK

RIKONSTRUKSIONI I SHKILLES 9-VJECARE "KAMBER BENJA", KELCYRE

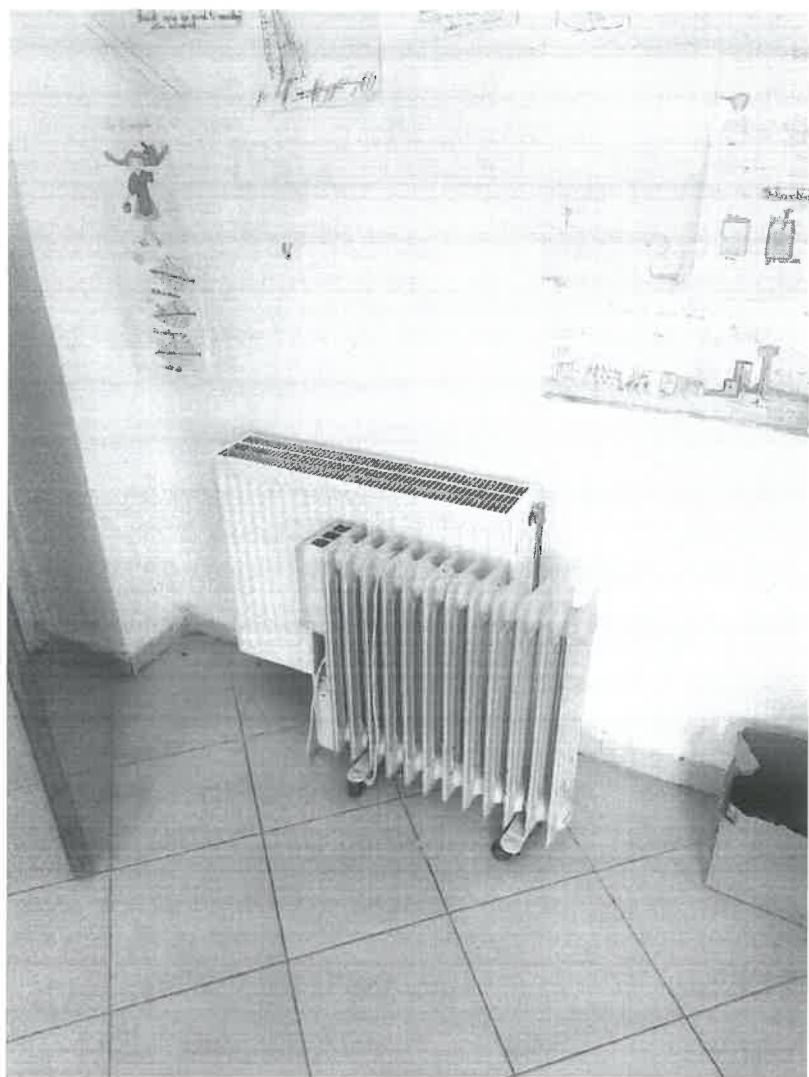
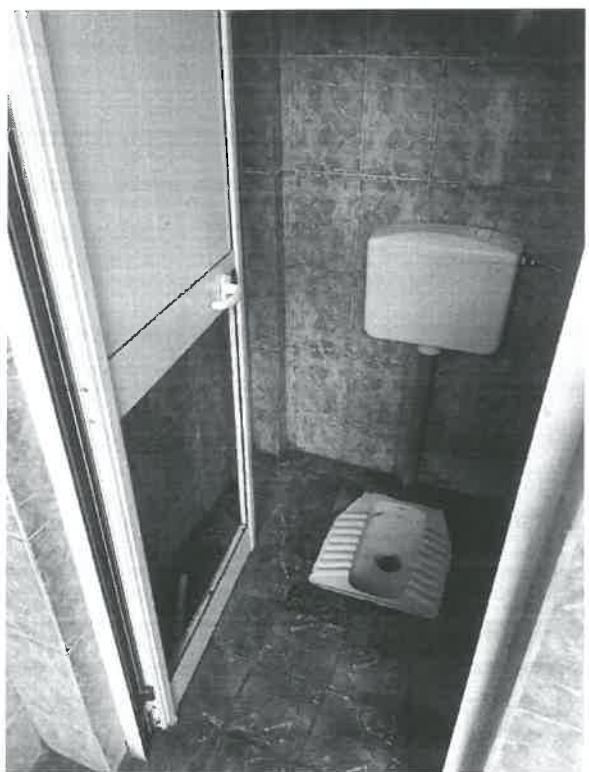
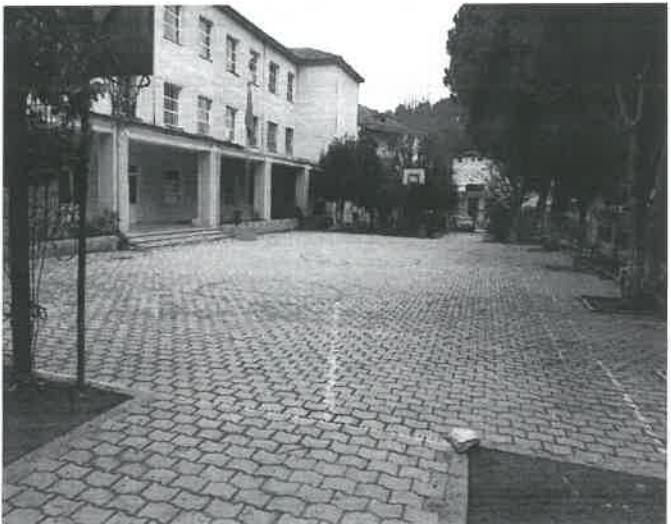
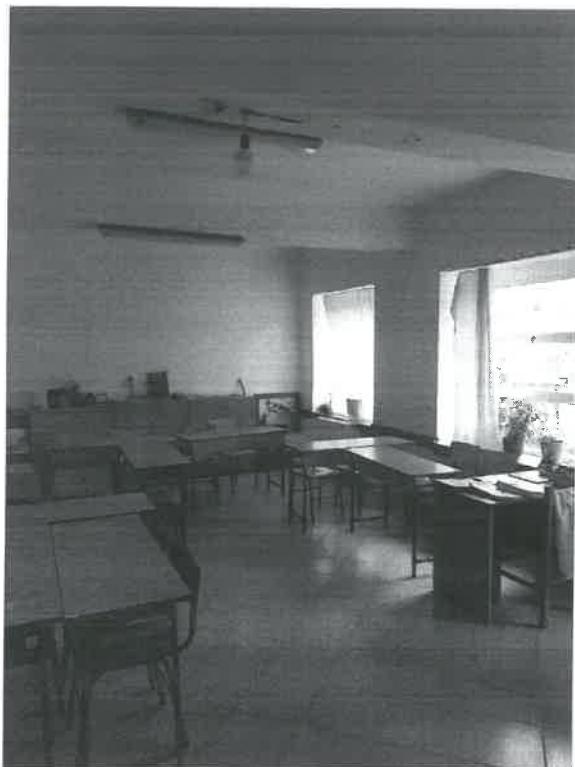
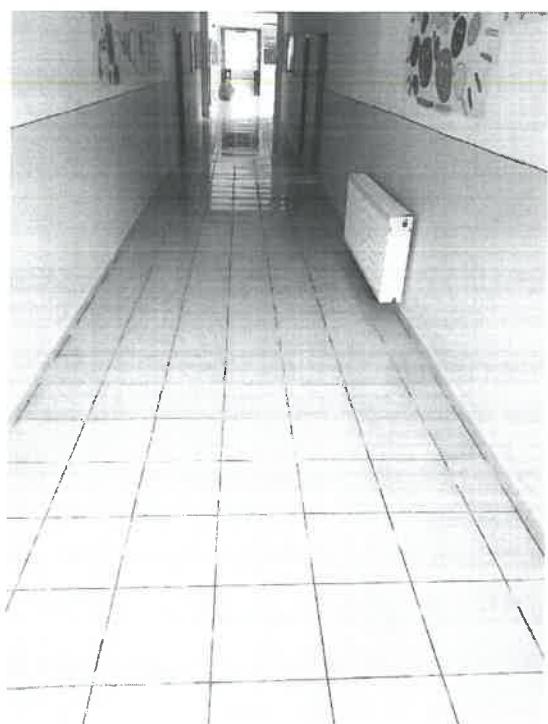
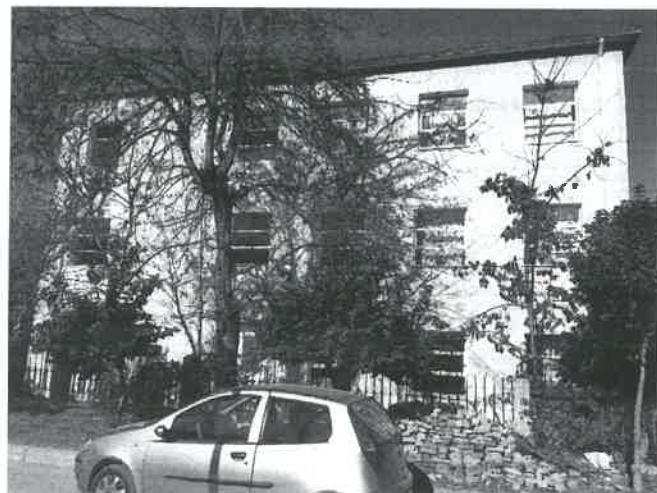
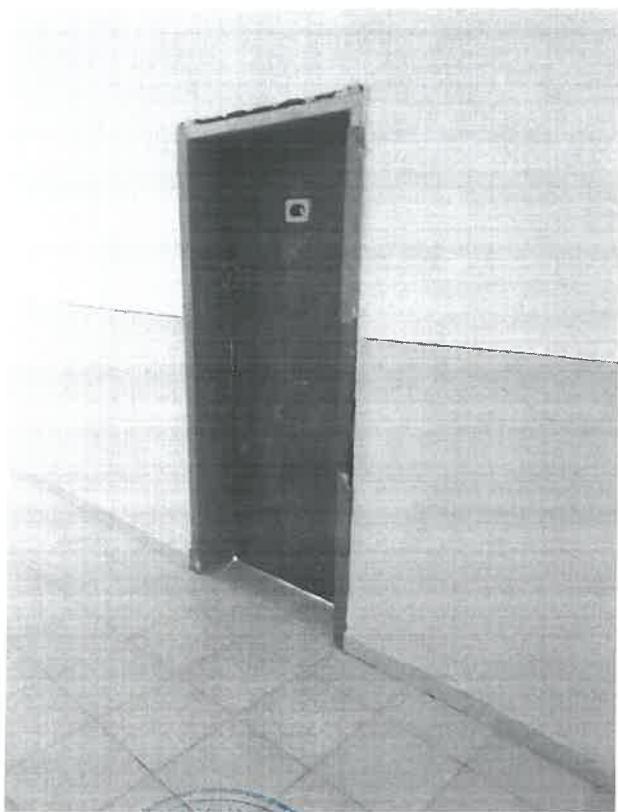
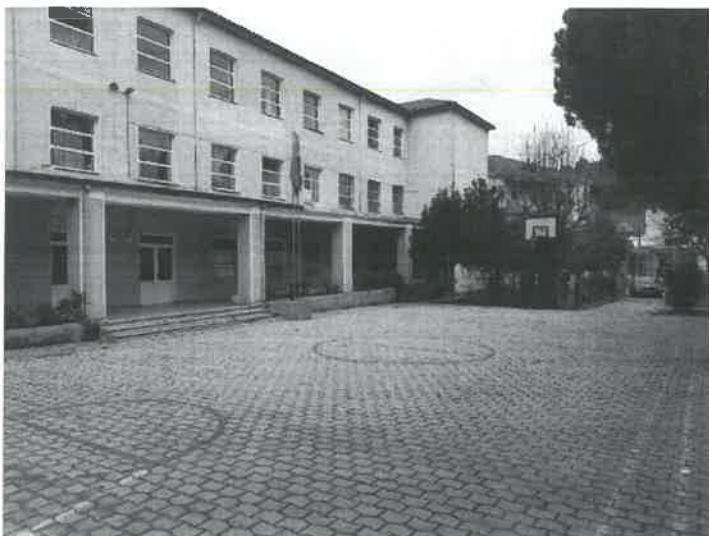
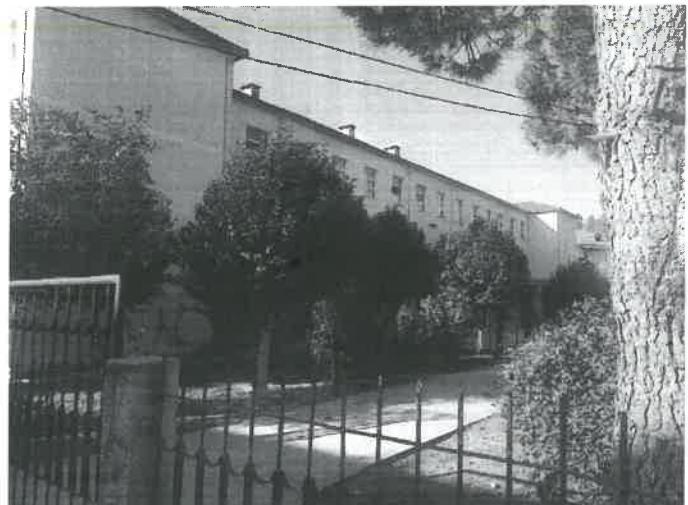
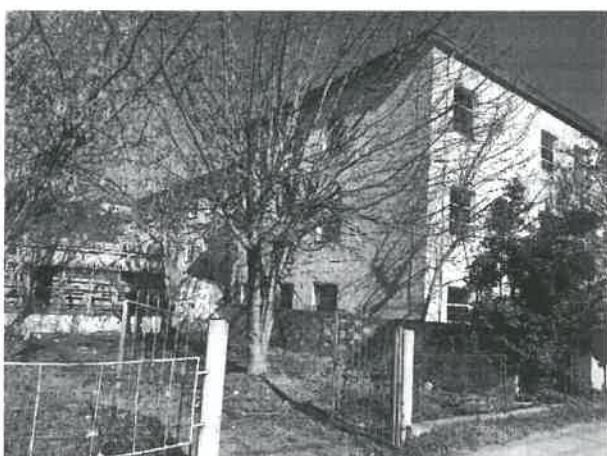
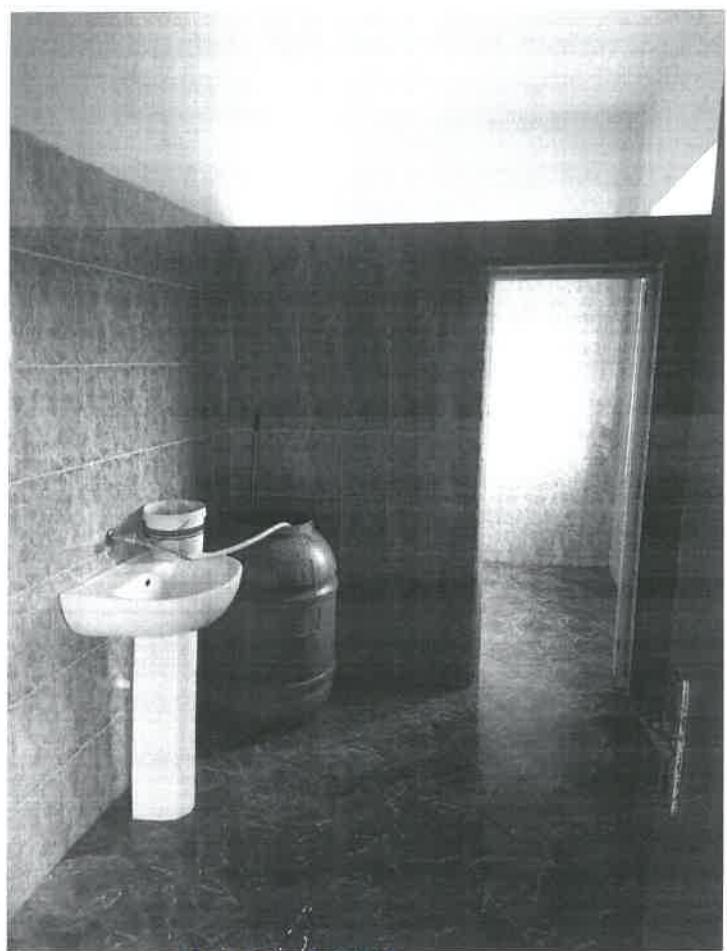
Foto te Gjendjes Aktuale

Gjendja ekzistuese e objektit na paraqitet me problemet e meposhtme nga inspektimi:

- Demtim I suvase dhe bojes se fasades se jashtme
- Demtim I dyshemese se kateve me disnivele te pllakave dhe formimin e zonave me lageshtire.
- Amortizim I suvase se kalsave dhe ambienteve funksionale dhe dalja jashte funksionit e disa te tjerave (si palestra etj)
- Amortizim te sistemit te ngrohjes ne shkallen 50 %
- Demtim I tavaneve duke perfshire suvan, lageshti te tepert dhe ne disa klasa me rrezik renie.
- Demtim I tualeteve ne dysheme, sistemin e furnizimit me uje dhe ne funksionalitetin e tyre.
- Demtim I tavanit te katit te pare dhe catise e cila pikon duke depertuar edhe me shume lageshtira ne periudhe dimri.
- Pjesa e jashtme e shkolles ka disnivele te ndryshme qe lejojne formimin e pellgjeve me uje ne pjesen e oborrit dhe pjesen sportive.
- Demtime te konsiderueshme ne rrjetin e kanalizimeve dhe lokalizimin e ujrate te shiut.

- Sipas situates aktuale ne pjesen e brendshme te shkolles eshte bere nje rikonstruksion te plete konstruktiv i te gjitha ambienteve lidhur se pari me rigrupimin e riorganizimin e klasave, shtimin e tualeteve, rrjetit te jashtem dhe sistemimin e oborrit se bashku me hapsirat sportive.

- Rikonstruksion I plete I dyshemeve te kateve duke perfshire heqjen e pllakave ekzistuese dhe veshja me hidroizolim duke shmangur perseri problemet e lageshtise.

- Rikonstruksion I plete I suvase se tavaneve te cdo kati dhe ndertimi I tavanit nen cati sipas detajit te meposhtem.
- Rikonstruksion I plete I catise ne shkolles ne perputhje me kerkesat per te shamngur problemet e shirave dhe lageshtise.

- Do te shtohen shkallet e emergjences.
- Fasada e jashtme do te vishet me polisterol.
- Sistemim I gjithe rrjetit te ujrave te shiut me ane te zgarave te shiut, tubacioneve, ulluqeve.

- Duke pare gjendjen teper amortizuese te ngrohjes kemi bere ngrohjen e re me kaldaje qendrore me lende djegese me gas me eficense me rendiment te larte per konsum me te vogel te energjise.

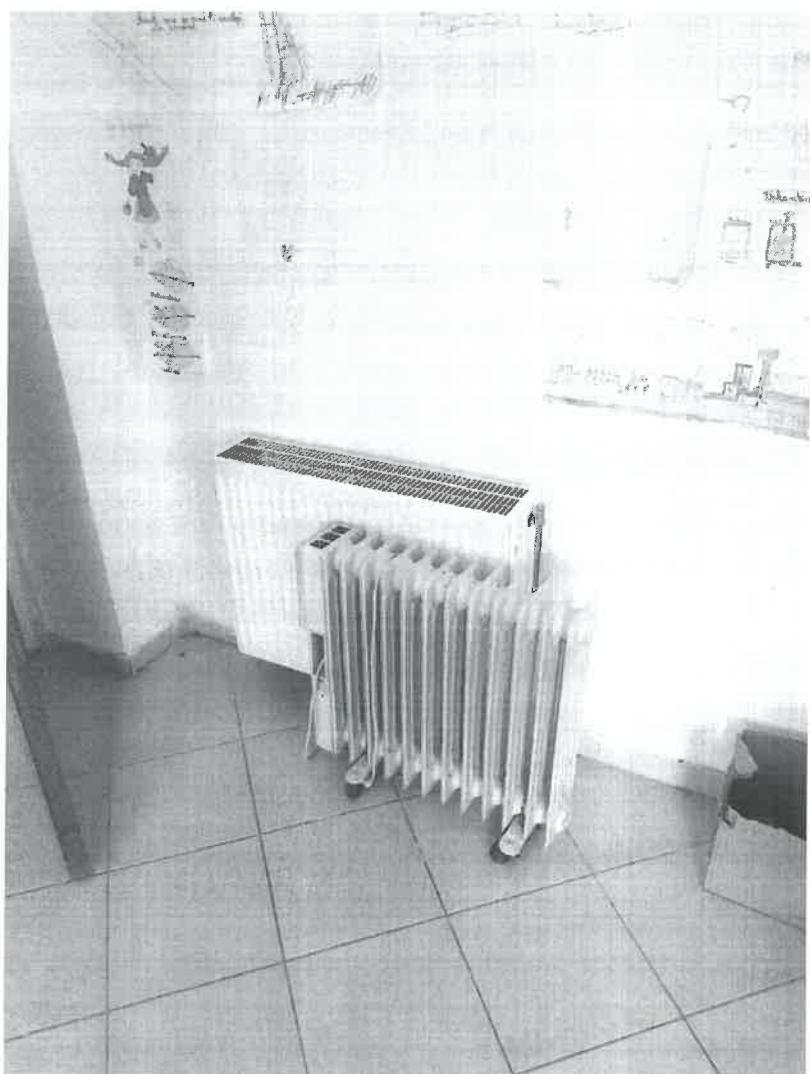
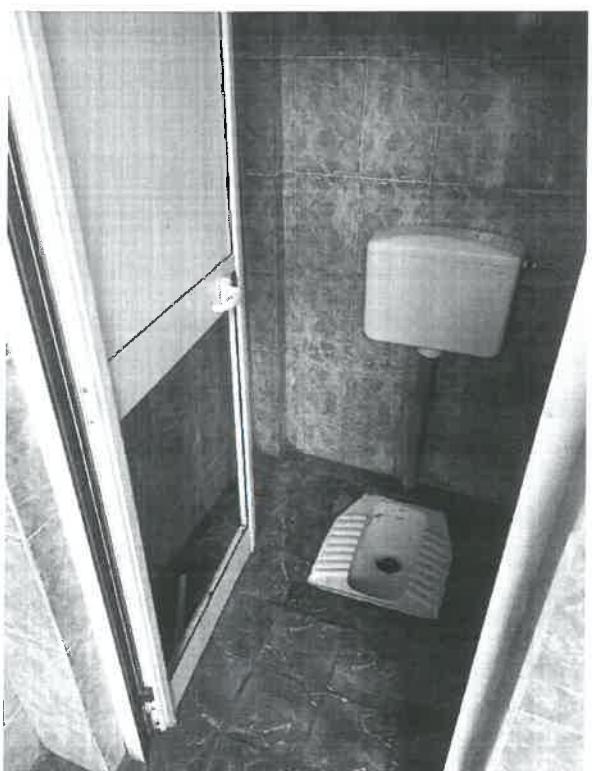
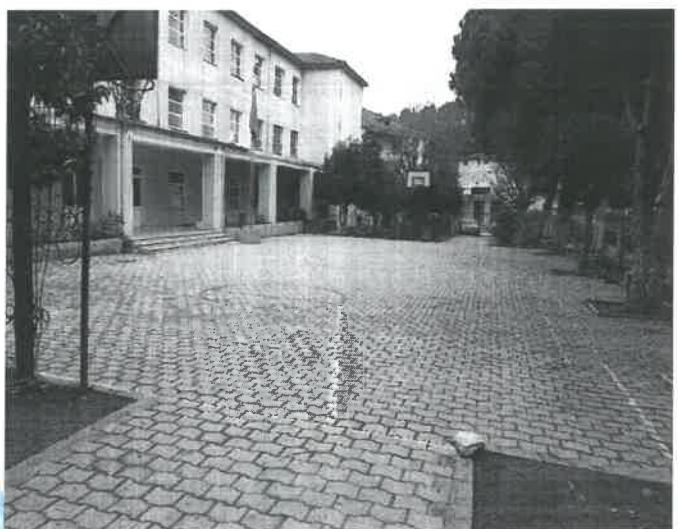
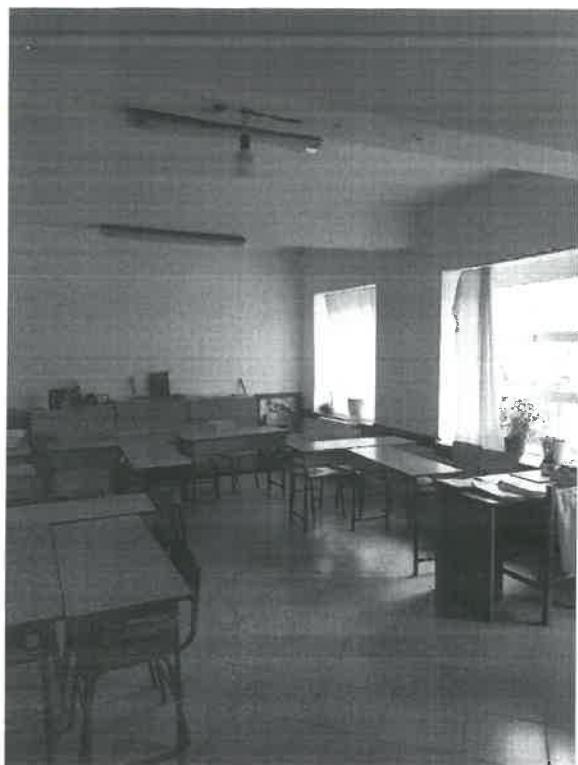
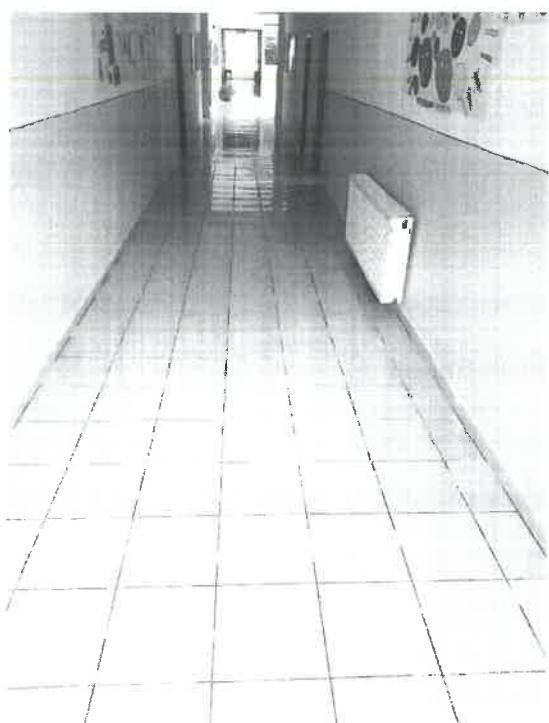
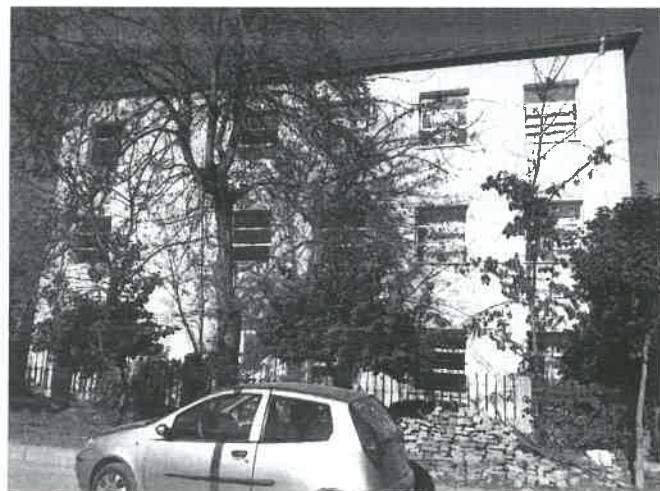
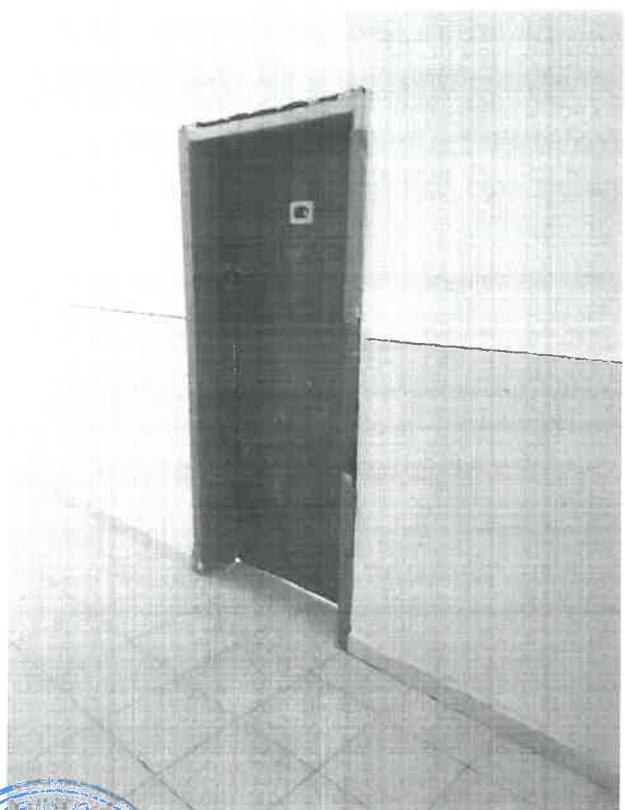
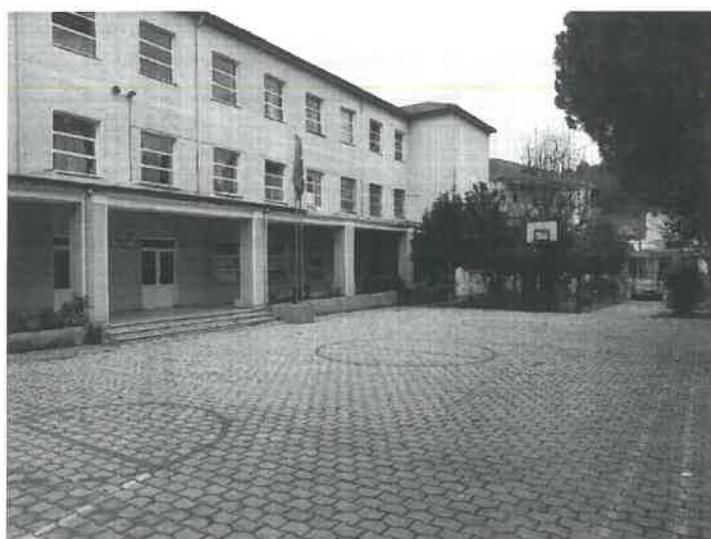
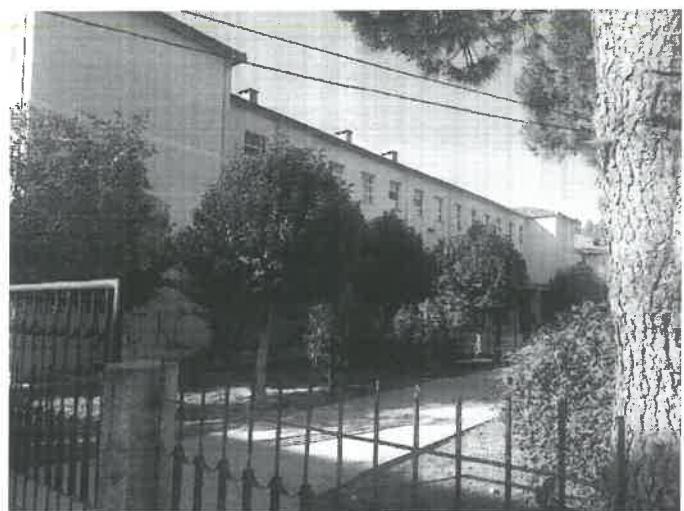
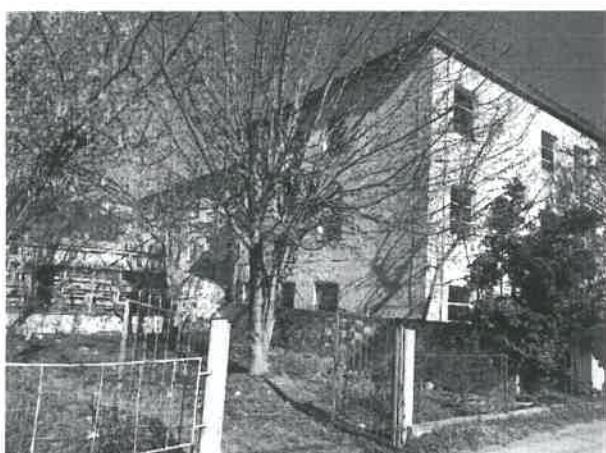
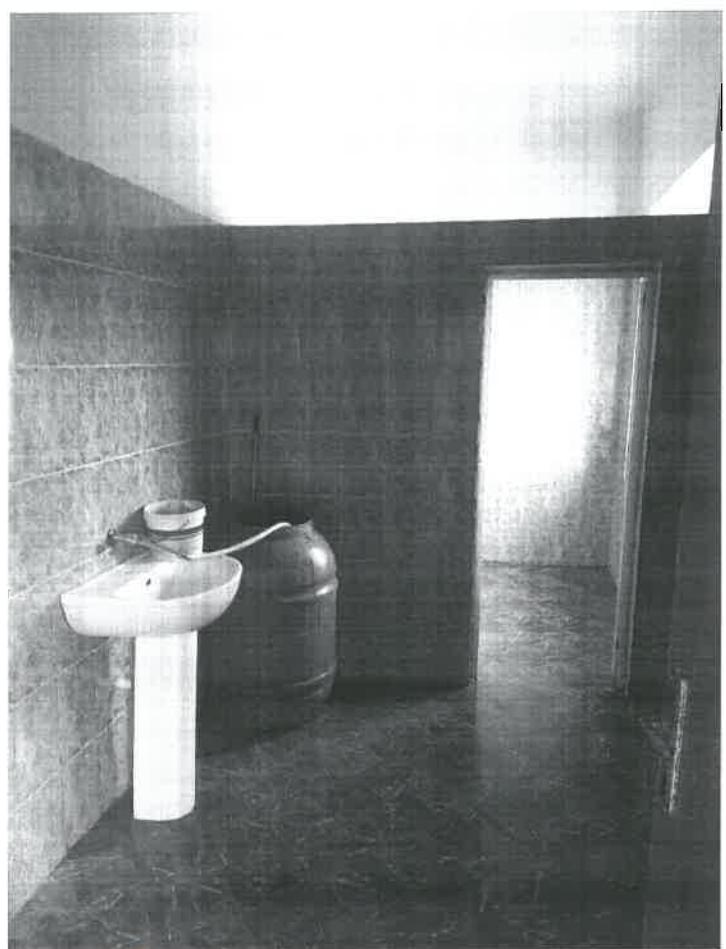
Foto te Gjendjes Aktuale

Gjendja ekzistuese e objektit na paraqitet me problemet e meposhtme nga inspektimi:

- Demtim I suvase dhe bojes se fasades se jashtme
- Demtim I dyshemese se kateve me disnivele te pllakave dhe formimin e zonave me lageshtire.
- Amortizim I suvase se kalsave dhe ambienteve funksionale dhe dalja jashte funksionit e disa te tjerave (si palestra etj)
- Amortizim te sistemit te ngrohjes ne shkallen 50 %
- Demtim I tavaneve duke perfshire suvan, lageshti te tepert dhe ne disa klasa me rrezik renie.
- Demtim I tualeteve ne dysheme, sistemin e furnizimit me uje dhe ne funksionalitetin e tyre.
- Demtim I tavanit te katit te pare dhe catise e cila pikon duke depertuar edhe me shume lageshtira ne periudhe dimri.
- Pjesa e jashtme e shkolles ka disnivele te ndryshme qe lejojne formimin e pellgjeve me uje ne pjesen e oborrit dhe pjesen sportive.
- Demtime te konsiderueshme ne rrjetin e kanalizimeve dhe lokalizimin e ujrate te shiut.

- Sipas situates aktuale ne pjesen e brendshme te shkolles eshte bere nje rikonstruksion te plete konstruktiv i te gjitha ambienteve lidhur se pari me rigrupimin dhe riorganizimin e klasave, shtimin e tualeteve, rrjetit te jashtem dhe sistemimin e oborrit se bashku me hapsirat sportive.

- Rikonstruksion I plete I dyshemeve te kateve duke perfshire heqjen e pllakave ekzistuese dhe veshja me hidroizolim duke shhangur perseri problemet e lageshtise.

- Rikonstruksion I plete I suvase se tavaneve te cdo kati dhe ndertimi I tavanit nen cati sipas detajit te meposhtem.
- Rikonstruksion I plete I catise ne shkolles ne perputhje me kerkesat per te shamngur problemet e shirave dhe lageshtise.

- Do te shtohen shkallet e emergjences.
- Fasada e jashtme do te vishet me polisterol.
- Sistemim I gjithe rrjetit te ujrave te shiut me ane te zgarave te shiut, tubacioneve, ulluqeve.

- Duke pare gjendjen teper amortizuese te ngrohjes kemi bere ngrohjen e re me kaldaje qendrore me lende djegese me gas me eficense me rendiment te larte per konsum me te vogel te energjise.
