RELACION

Objekt: RIKONSTRUKSIONI I AMBIENTEVE TE SHKOLLES SE BASHKUAR "THANAS BOZO" DHE NDERTIMI I PALESTRES ,KOLONJE

Njësia administrative Kolonjë , Bashkia Lushnje

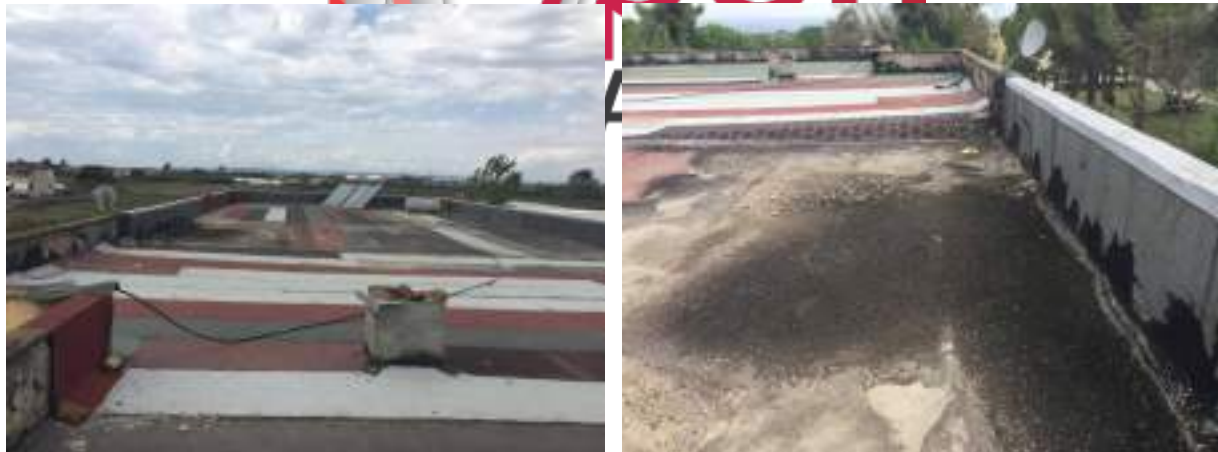
Godina ekzistuese është e mbuluar me tarrace ku termoizolimi mungon totalisht në të gjithë hapësirën e saj duke e bërë të pamundur zhvillimin e mësimin në kushte normale sepse si pasojë e kushteve atmosferike i bëjnë ambientet nën tarrace të tejnxehura dhe të ftohta duke krijuar

efekte serë të dëmshme për trupin. Hidroizolimi nuk është në gjendje të mirë, ai është ndërtuar jo në kushte të mira teknike dhe është amortizuar dhe krijon futjen e ujrave të shiut në soletë duke krijuar lagështi dhe myk në klasat ku zhvillohet mësimi. Elementët e përmendur na shtynë të ndryshojmë llojin e mbulesës së godinës duke e realizuar me çati. Në projekt janë paraqitur detajet teknike të ndërtimit të çatisë.

Figure 3 Gjendja ekzistuese e tarracës së godinës së shkollës

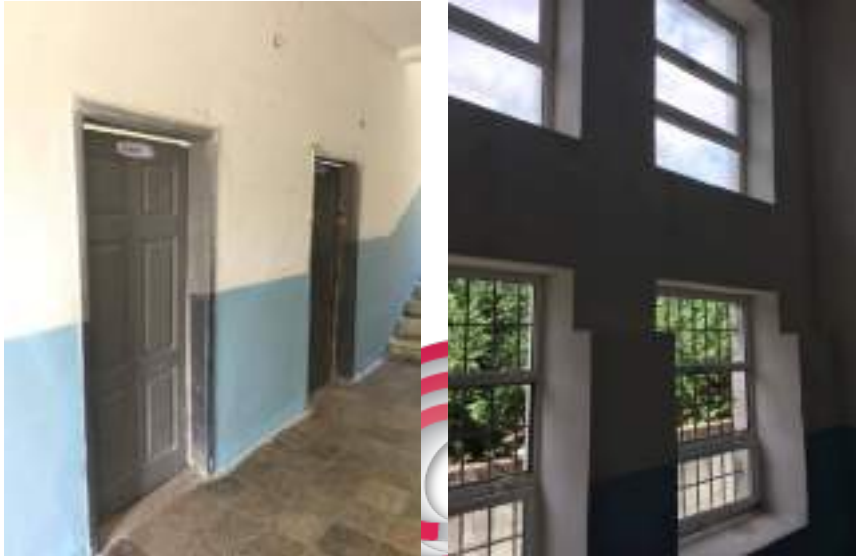
Dyert e brendshme të klasave dhe të ambjenteve tjera janë prej druri. Ato janë të deformuara të pa lyera, pa brava dhe të thyera në disa raste ato janë jashtë funksionit dhe mbyllen me vështirësi. Do të bëhet ndërrimi total i tyre për të gjitha ambjentet në standartet e kërkuara sic paraqiten në projekt. Dritaret janë duralumini me tek xham të cilat krijojnë një mungesë të

termoizolim për ambientet gjendja e tyre në disa raste janë të dëmtuara dhe të thyera, në shumicën e raste janë të bllokuara dhe nuk hapen. Zëvendësimi i dritare do të bëhet për të gjithë objektin me duralumil dhe dopio xham për të arrirë kushte të mira për termoizolim. Dimensionet dhe stili që do të përdoren janë paraqitur në projektin teknik të rikonstruksionit të shkollës. Për sigurinë e ambienteve të shkolles do të vendosen kangjella në të gjitha dritaret e katit perdhe te shkollë sipas konfigurimit të paraqitur në projektin teknik. Dyert e ambienteve të klasave do të jenë prej druri dhe do të kenë dritaren e vëzhgimit me përmasa 15x85cm sipërfaqe e cila do të jetë me xham fiks. Dyert kryesore të shkollës do të jenë duralumin sipas modelit të përcaktuar projektin teknik

Figure 4 Gjendja ekzistuese e dymve të brendshme dhe dritareve

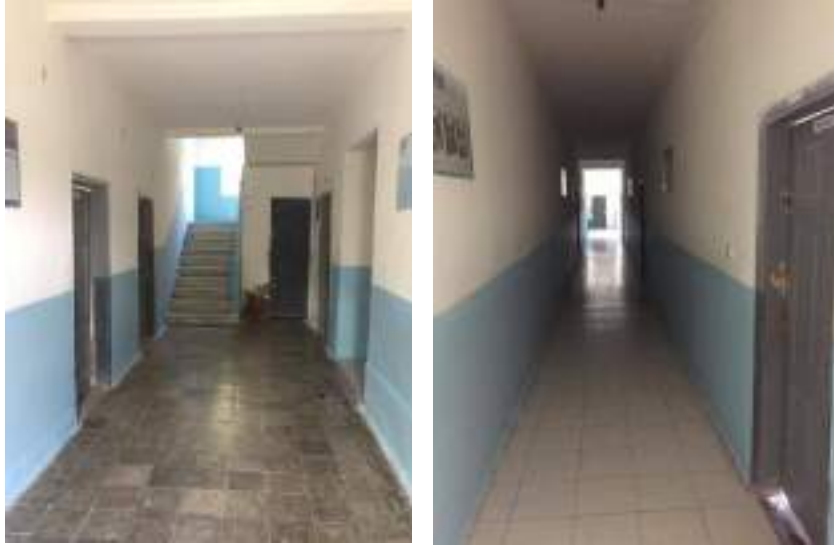
Shkolla në hapësirën e brendshme të sajë është e shtruar pjesërisht në ambientet e korridoreve me pllaka granili katrore 20x20cm gjendje të mirë dhe pjesërisht me pllaka gres porcelanat me pllaka me përmasa 30x30cm ndërsa klasat janë të shtruara me pllaka të dëmtura, të thyera dhe të amortizuara duke i bërë këto klasa jo të përshtatshme për kushtet e mësimdhënies.

Figure 5 Gjendja ekzistuese e shtrimit të korridoreve të shkollës

Zëvendësimi i tyre do të bëhet me pllaka porcelani gress 50x50cm të një cilësie të mirë dhe shtrimi do të bëhet i drejtë ose diagonal sipas ambienteve, megjithese ambientet nuk kanë kënde të drejta dhe do të sygjeronim të shtrohen diagonal. Fugat do të bëhen 2mm, me kol në ngjyrë që do të përshtatet me ngjyrën e pllakës. Në të gjithë perimetrin e klasave dhe hapësirave të tjera do të bëhet konturimi me plintusa që do të jenë me ngjyrën e pllakës që do të shtrohet në dysheme në lartësinë 10cm.

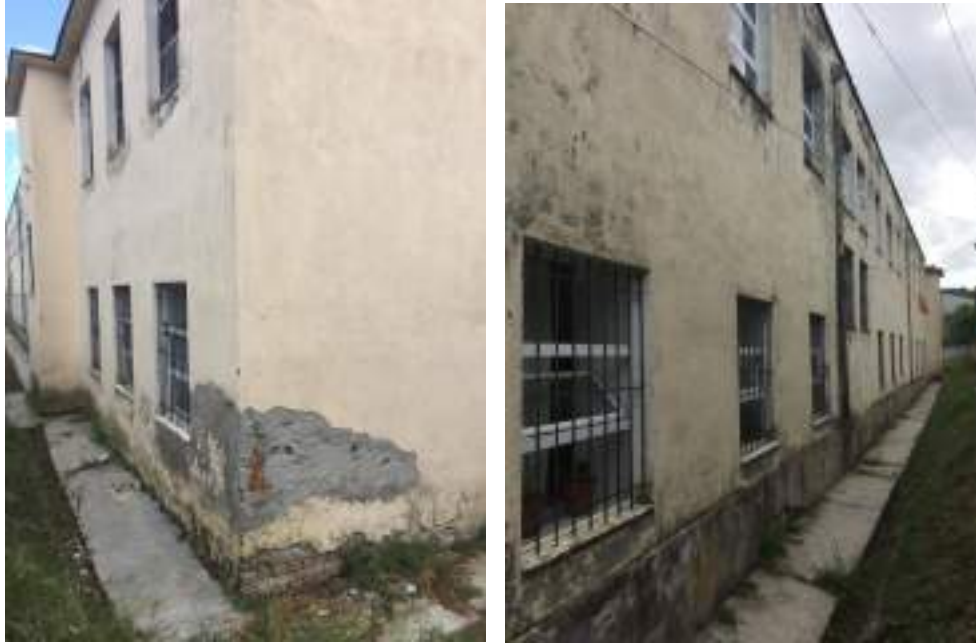
Termoizolimi mungon totalisht në të gjithë hapësirën rrethuese të shkollës duke e bërë të pamundur zhvillimin e mësimin në kushte normale sepse krijohen luhatje të ndryshme të temperaturës të dëmshme për trupin. Do të bëhet termoizolimi në të gjithë hapësirën e mureve të jashtme të shkollës dhe si material shumë i mirë për këtë gjë do të përdoret polisteroli me $t=5$ cm që do të vendoset paralel me murin e jashtëm dhe mbërthimi do të bëhet me upa plastike dhe me pas do të vendoset rrjeta e telit për të minimizuar lagështin. Pas kësaj shtrese do të aplikohet lyerje me grafiato. Këto shtresa do të përdoren në 4 pjesët ballore të shkollës, duke respektuar detajet teknike të dritareve të paraqitura në projektin sipas rregullave teknike. Të kihet në vëmendje shpimi për kapjet e kangjellës së dritareve për të arritur termoizolim të mirë të shpimeve.

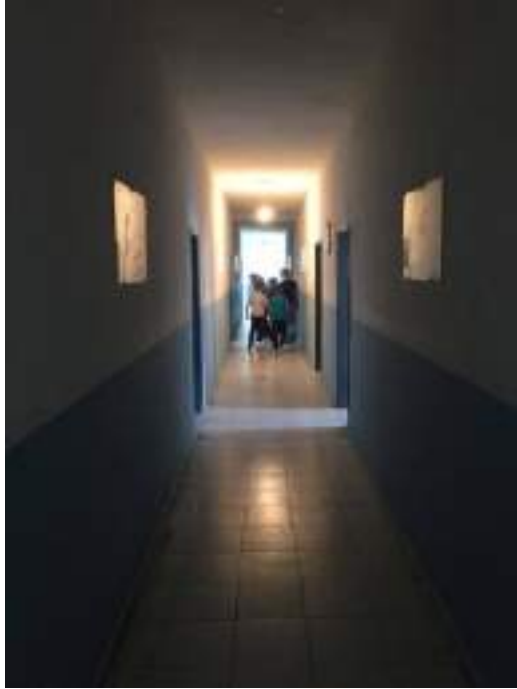
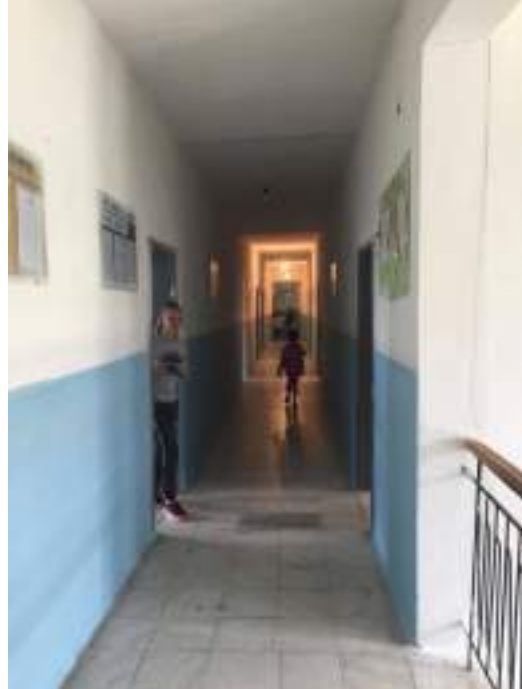
Rrjeti elektrike i ndërtuar prej shume vitesh është amortizuar totalisht ,si rezultat në klasa, koridore, ndricimi është i pamjaftueshem për zhvillimin e kushteve mësimore. Në disa hapësira si tualete apo në ambiente të ndryshme të shkolles instalimet mungojnë dhe janë djegur si pasoj e bërjes mas ose luhatjes së tensionit .Prizat ,celesat janë të dëmtuara dhe në disa raste mungojnë dhe nuk funksionojnë . Do të bëhet rikonstruksioni total i të gjitha hapësirave të sistemit elektrik sa më funksional dhe bashkëkohor. Do të bëhet shtrimi i linjave të rejave, zëvendësimi i prizave, çelsave, portollambave, kuadreve, etj.Në ambientet e kabinetit të informatikës si dhe të palestrës të reflektohen pozicionimi i saktë i instalimeve sipas projektit elektrik.

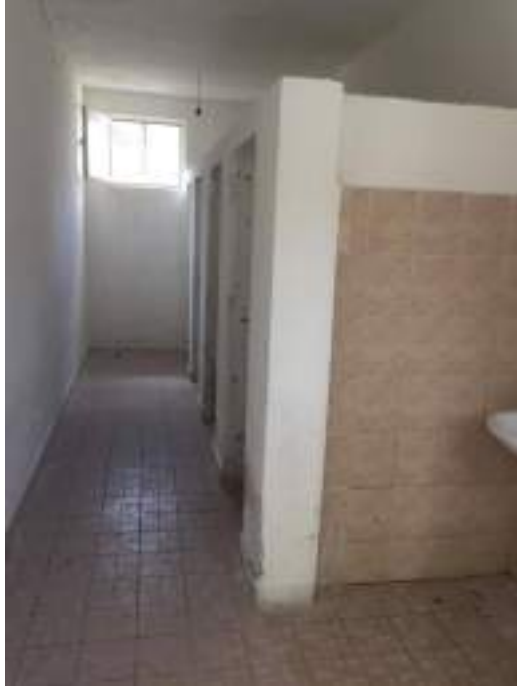
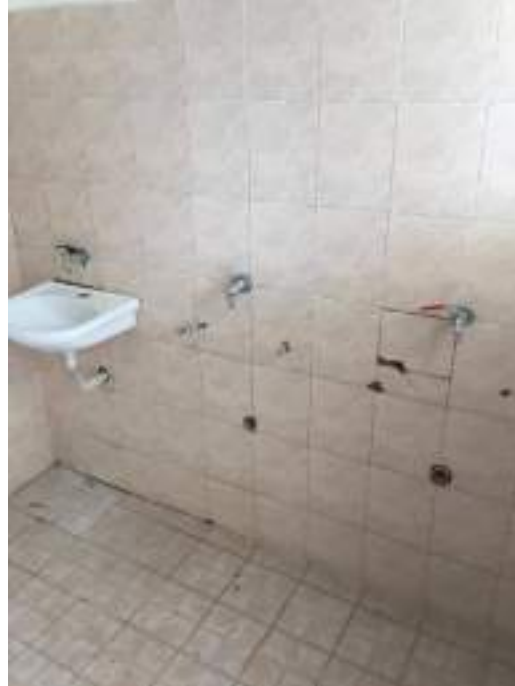
Nyjet hidrosanitare janë të rikonstruara rishtazi por kanë mungesë të dyerve si dhe suvatimi është i demtuar. Për të përmirësuar funksionet e shkollës, duke qenë se u organizuan hapësirat duke i ndarë nivelet mësimore do të ndërtohen edhe nyje sanitare për nivelin tjetër, në nyje sanitare për vajzat , djemtë dhe për personat me aftësi të kufizuar si dhe për mësuesit. Këto nyje do të trajtohen me të gjitha elementet si : shtrimi me pllakeë i dyshemesë, veshja e mureve me pllake , pajisjet hidrosanitare të reja si wc dhe lavaman, dyert dhe dritaret prej alumin për efekt të kushteve sa më të mira higjeno-sanitare.
