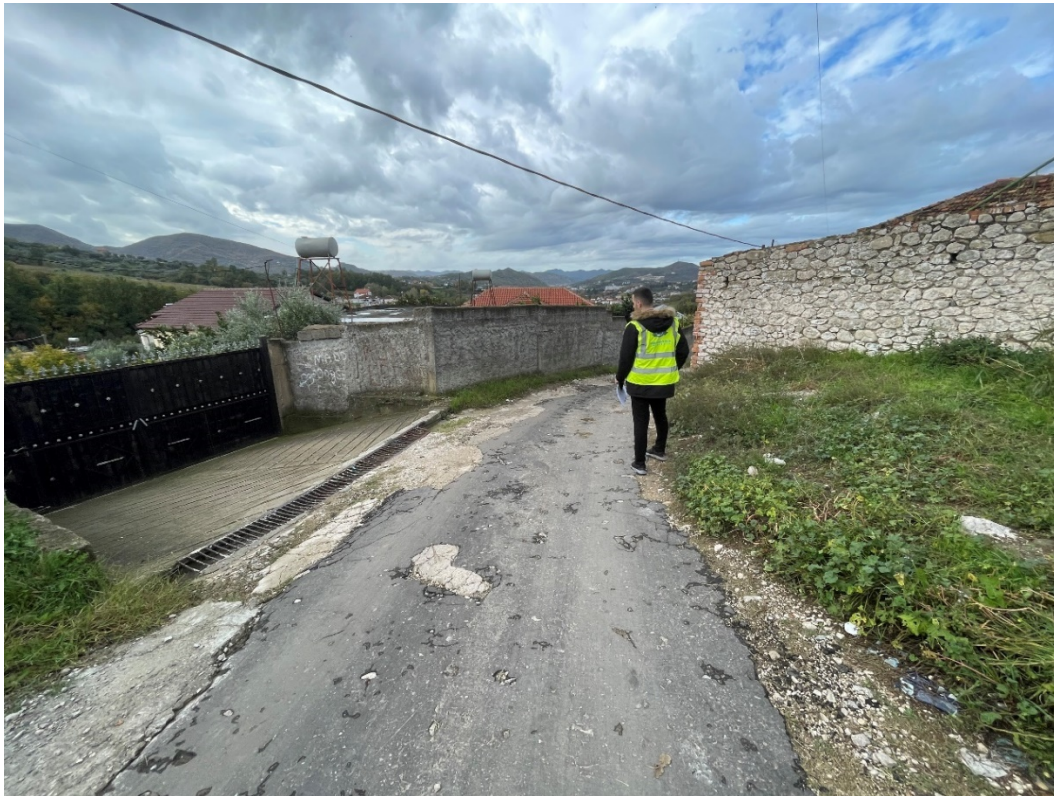
Figure 13 Aksi "Gurre e Vogel" vazhdimi- gjendja ekzistuese

Aksi "Gurre e Vogel" vazhdimi, eshte vazhdimi i aksit "Gurre e vogel" eshte e shtruar me rere bituminoze, beton te varfer e asfalt ne disa raste. Ne foto shihet qarte hapesia e rruges.

Si shihet edhe nga fotot e mesiperme aksi ne gjysmen e tij eshte i shtruar me rere bituminoze ndersa ne gjysmen tjeter eshte i shtruar me beton nga banoret e zones. Gjendja paraqitet e degraduar dhe me nevojen emergjente per nderhyrje.

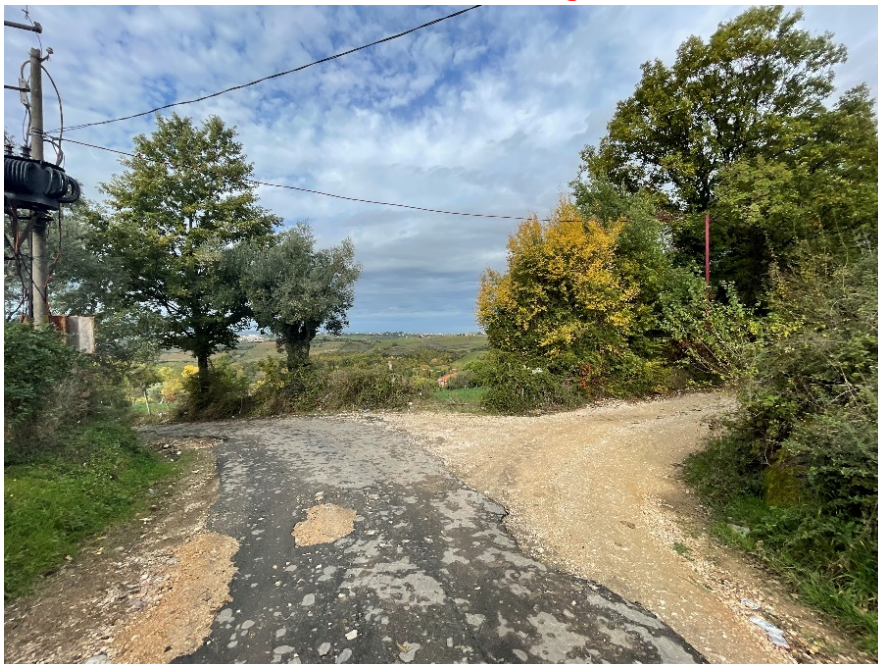
Figure 20 Aksi "Dega 1" - gjendja ekzistuese

"Dega 1" e aksit eshte e shtruar me dhe e çakell, dhe si shihet pjesa anesore e kanaleve dhe skarpatave nuk eshte e sistemuar.

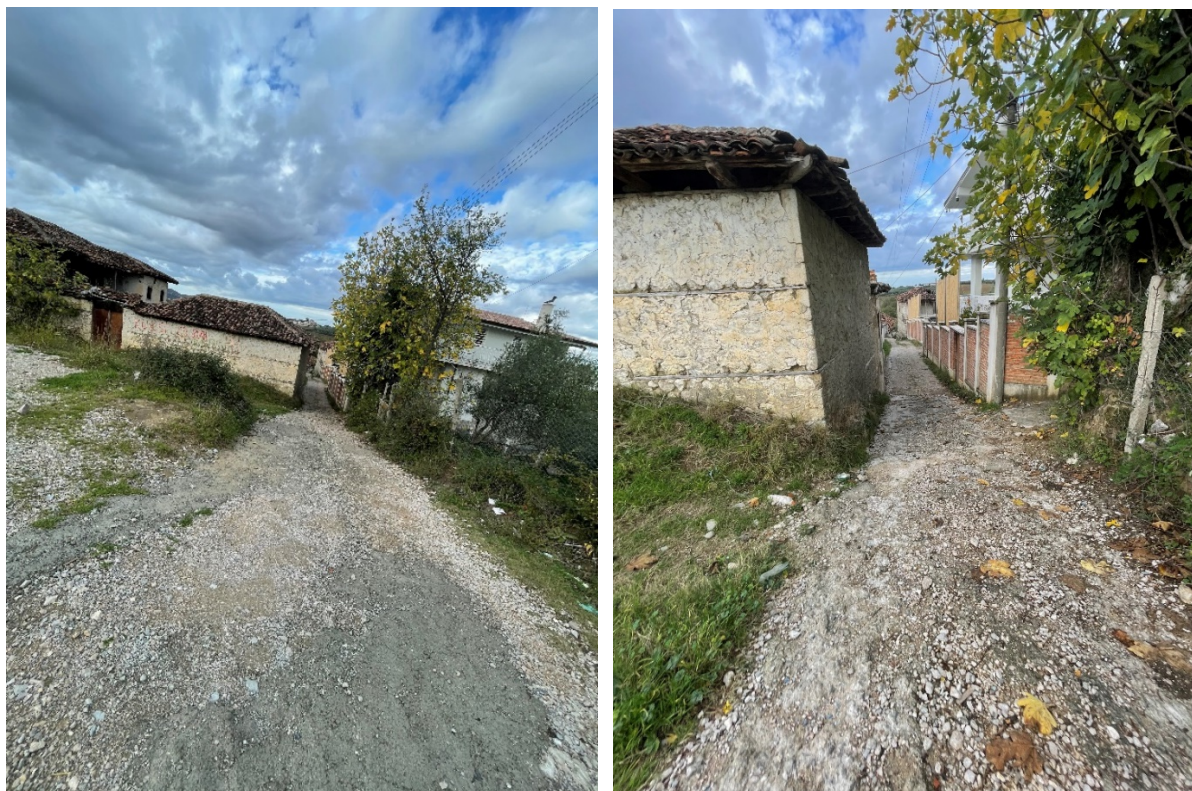
Figure 26 Aksi "Dega 2" - gjendja ekzistuese

"Dega 2" e aksit eshte e shtruar pjeserisht me dhe, çakell dhe beton te varfer.

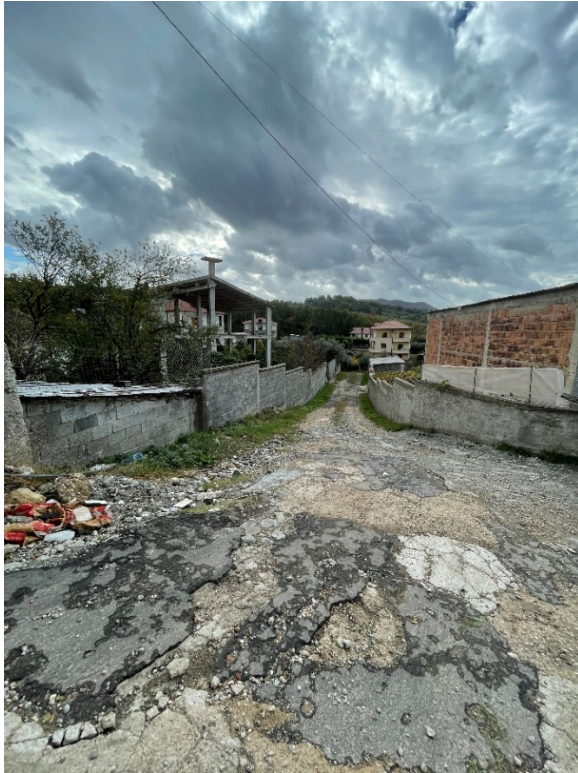
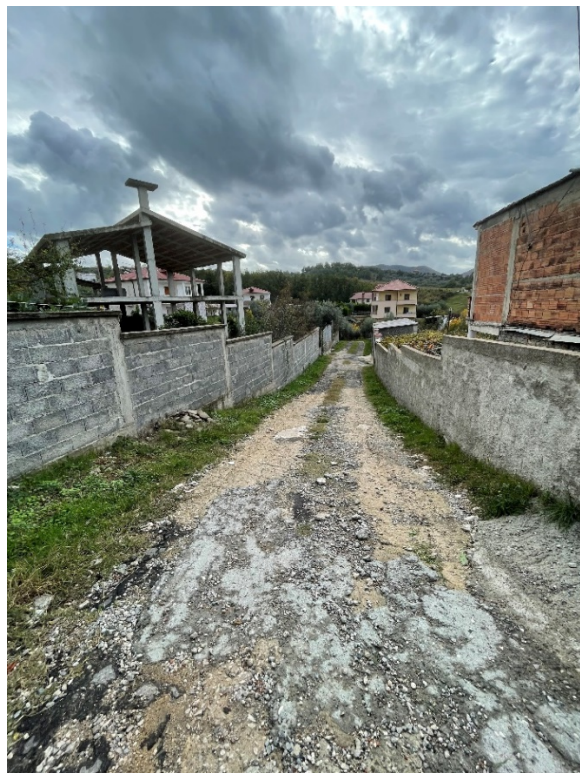
Figure 31 Aksi "Dega 3" - gjendja ekzistuese

"Dega 3" e aksit është e shtruar pjesërisht me dhe, çakell dhe beton te varfer. Sherben si rrugë aksesi për objektet që janë në zonë. Rrugica përfundon në fund me rrethimin e objekteve.
