# Përmirësimi i kushteve të banimit për komunitetet e varfëra dhe të pafavorizuara

( përmirësimi i kushteve të banesave ekzistuese)

## **RELACION PËRSHKRIMI**

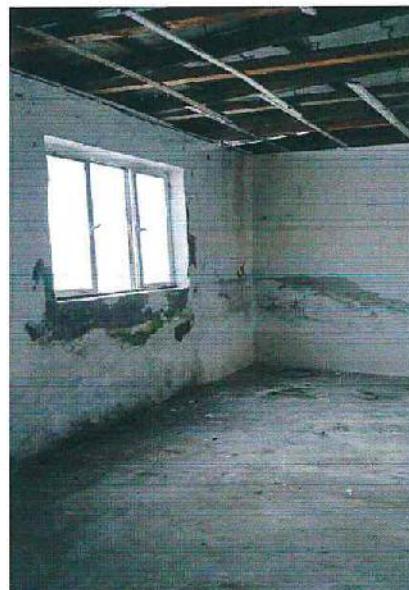
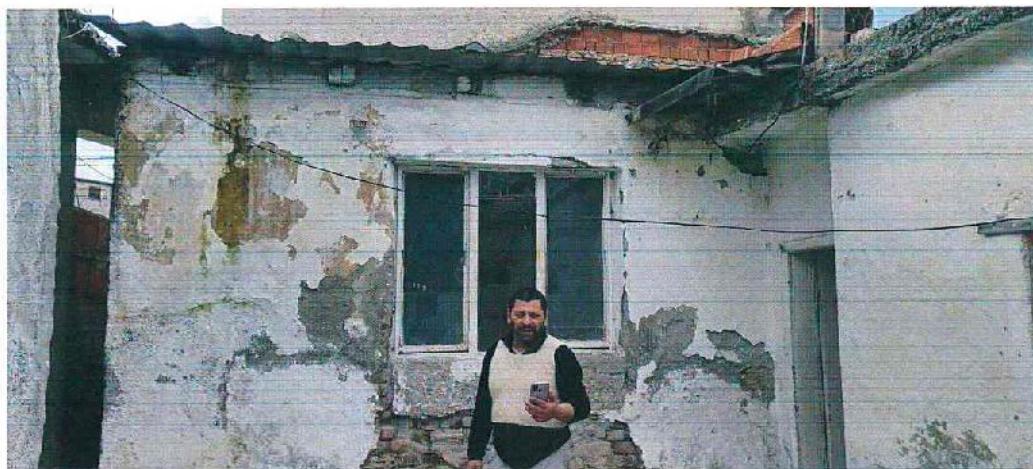
**1- Z. Agim Farkaj**

Banesë ekzistuese e ndërtuar para viteve 90-të. Banesa ndodhet ne lagjen 1 Maji . Familja përbëhet prej 2 persona. Nga verifikimi në terren u pa se banesa ka demtim te catise ekzistuese dhe ka nevoje për:

Pamje nga banesa:

- a. Ndertim te Çatise
- b. Nderrim Dyer dhe dritare

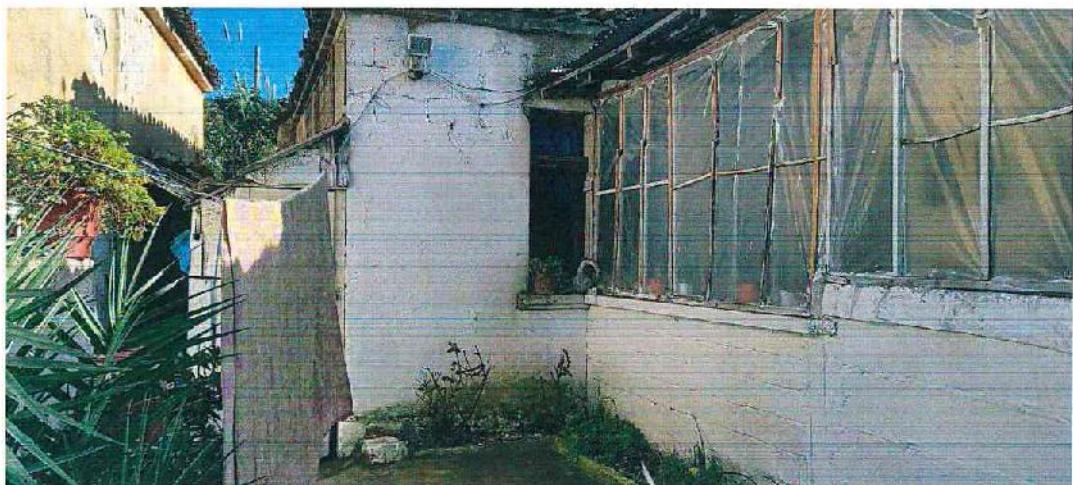
## **2- Z.Argile Mone, Znj.Raimonda Mone**

Shtëpi 1-katëshe, me mur të përbashkët, e ndërtuar me mure me tulla , mbuluar me cati druri. Banesa ka mure te suvatuar pjesërisht.

Pamje nga banesa

Ne këtë banesë është e nevojshme të behet zevendesimi i catise se vjeter me cati te re.

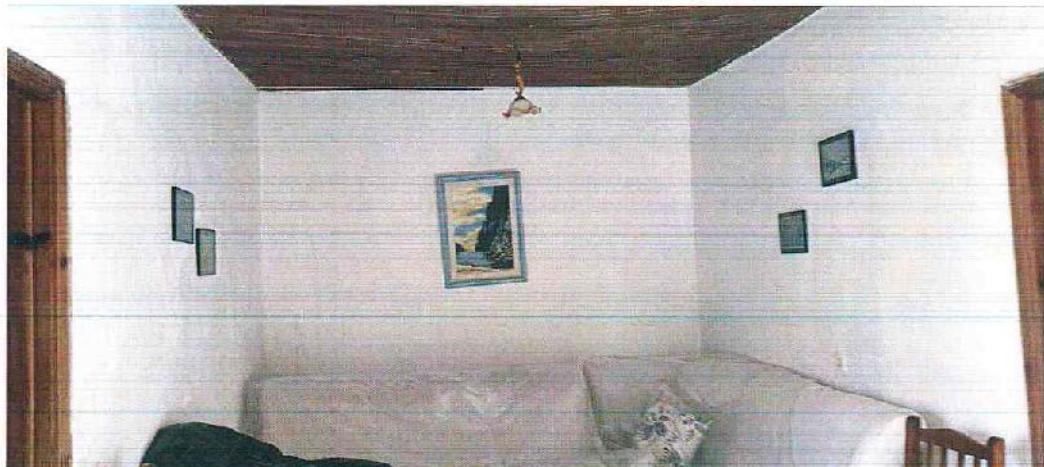
Pamje nga brenda

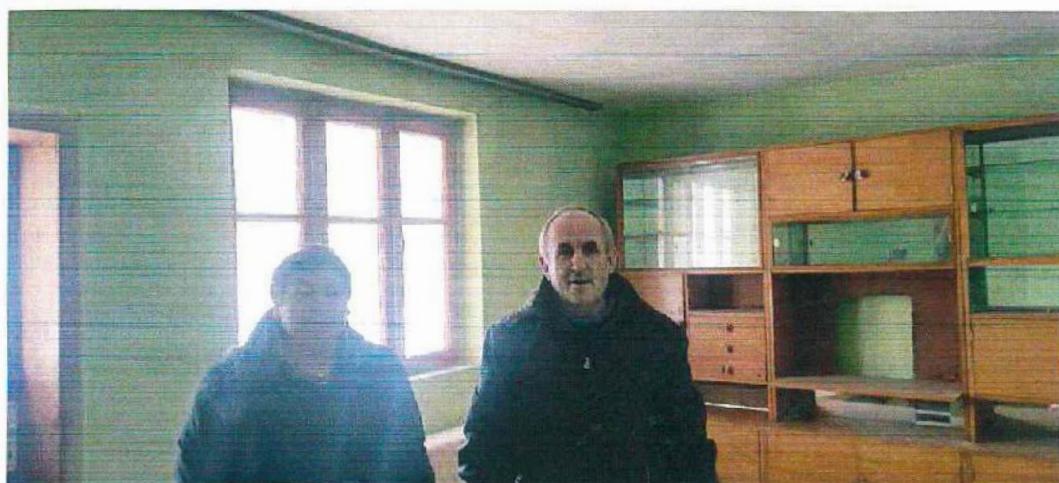
### **3- Z. Petraq Prenci, Shezai Skendai**

Shtëpi 2-katëshe, me mure me tulla , mbulimi me cati druri ne lagjen 1 Maji. Familja e Z. Petraq perbehet nga 2 persona, familja e Z. Shezai Skendai perbehet nga 1 person.

Pamje nga banesa:

- a) Zevendesimi I catise se vjeter
- b) Nderrimi I dyerve dhe dritareve
- c) Shtrim me pllaka I dyshemese

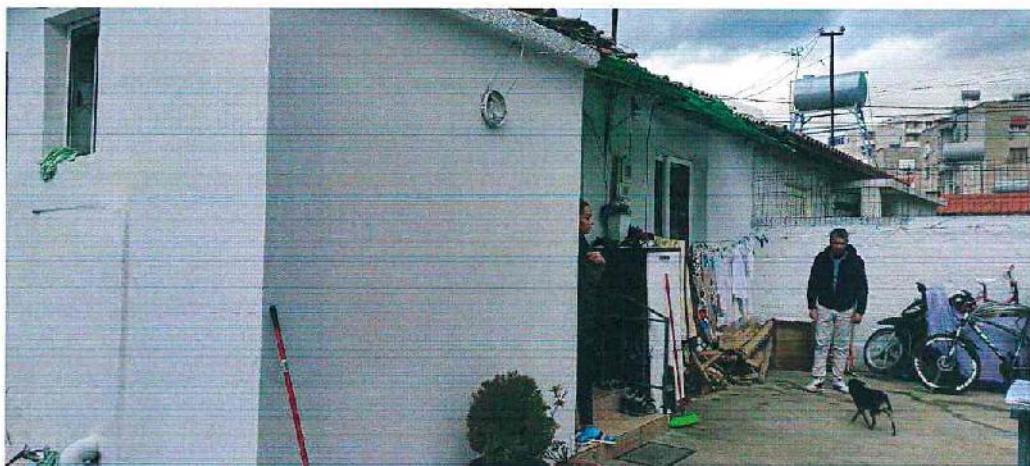
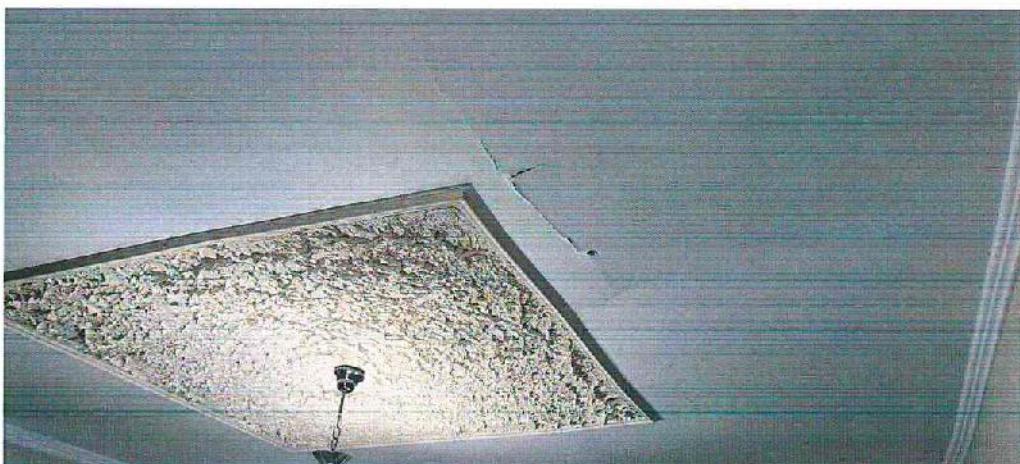
#### **4- Z.Sokol Arizaj**

Objekti është shtepi 1-katësh në lagjen "15 Tetori", Objeti është I mbuluar me cati te demtuar . Familja perbehet prej 3 personash.

Foto të gjendje ekzistuese

- a. Zëvendësim I çatisë se vjetër me cati te re
- b. Zevendesimi I tavanit te varur plastik

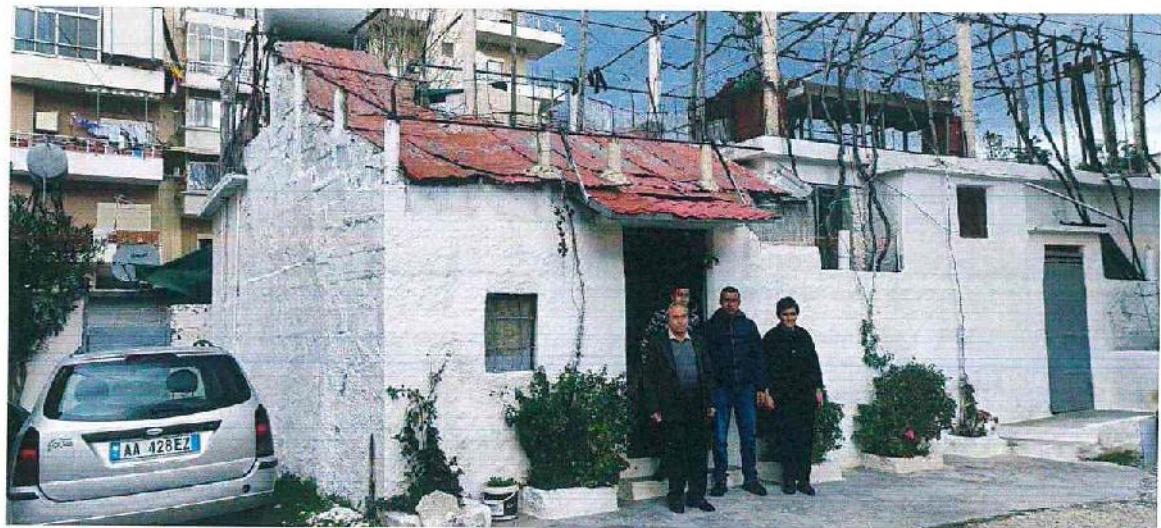
#### **5.Z.Zini Mata, Z.Shpetim Mata**

Objekti është shtepi 1-katësh në lagjen "28 Nentori", Objeti është I mbuluar me cati te demtuar . Familja e Z. Zini Mata perbehet prej 2 personash, familja e Z. Shpetim Mata perbehet prej 3 personash.

Foto nga jashte

- a. Hidroizolim I tarraces
- b. Zevendesimi I dyerve dhe dritareve
- c. Shtrim me pllaka

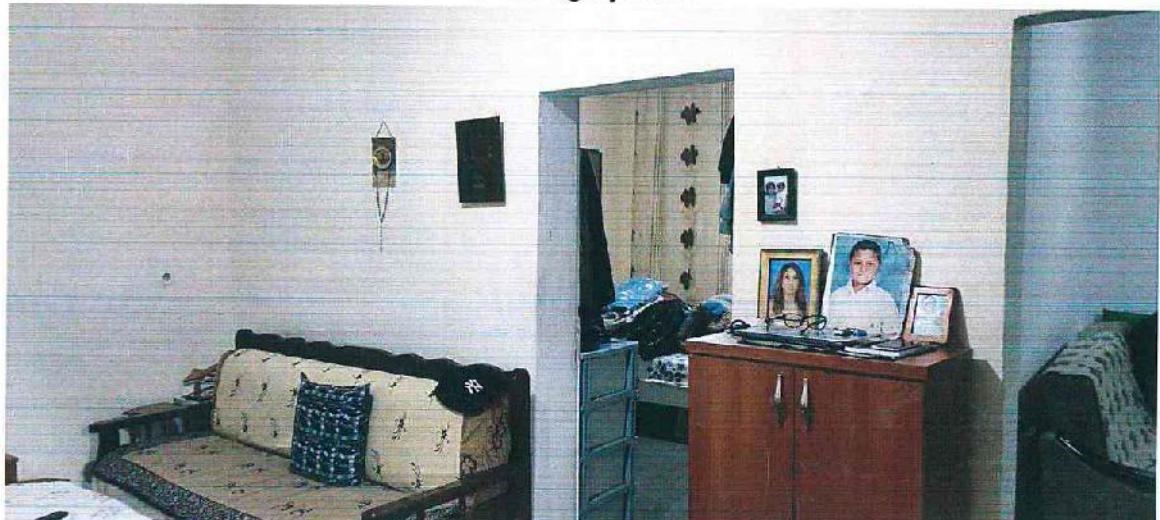
Foto nga brenda

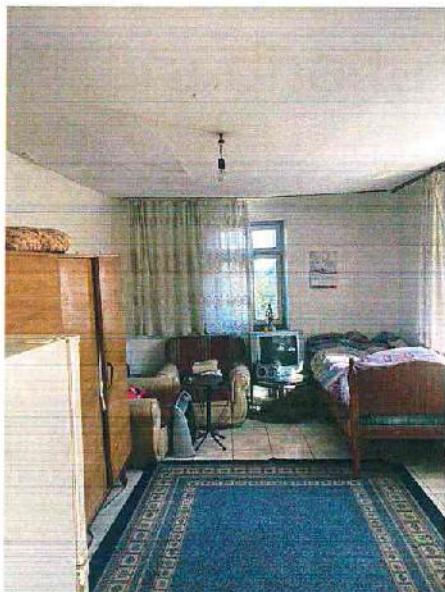
Shtëpi 1-katëshe, me mur guri, mbuluar me çati me tjegulla e në gjendje të dëmtuar; tavan i dëmtuar pjesërisht, duke bërë të mundur futjen brenda të shirave në stinën e dimrit. Banesa ndodhet në lagjen " 15 Tetori ", Rajoni 1. Ka përbërje familjare prej 3 personash. Banesa ka mure të pa suvatuar . Në këtë banesë është e nevojshme të ndertohet plotësisht çatia, tavani, suvatim dhe lyerje nga jashtë.

Foton ga brenda
