RELACION TEKNIK

PERROI I ZARANIKES ELBASAN
Riparim i Argjinatures mbrojtese te Perroit Zaranike

PERSHKRIMI I SHKURTER I GJENDJES AKTUALE

Maj 2023

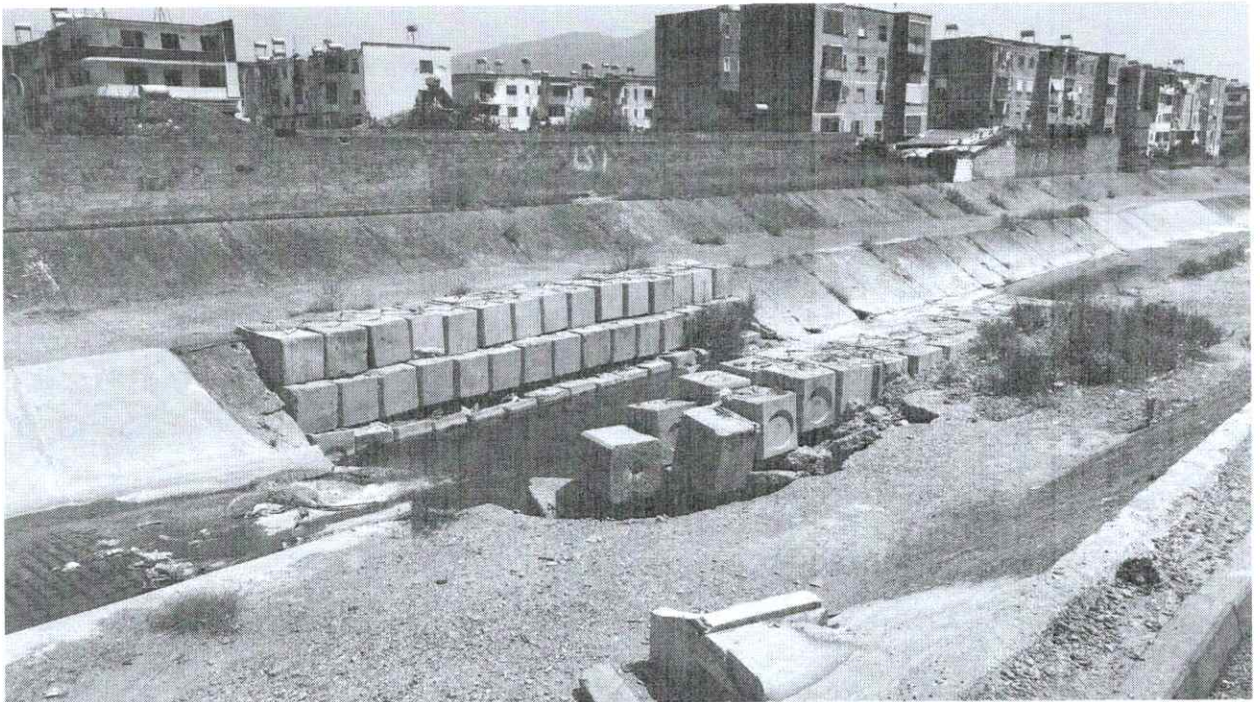
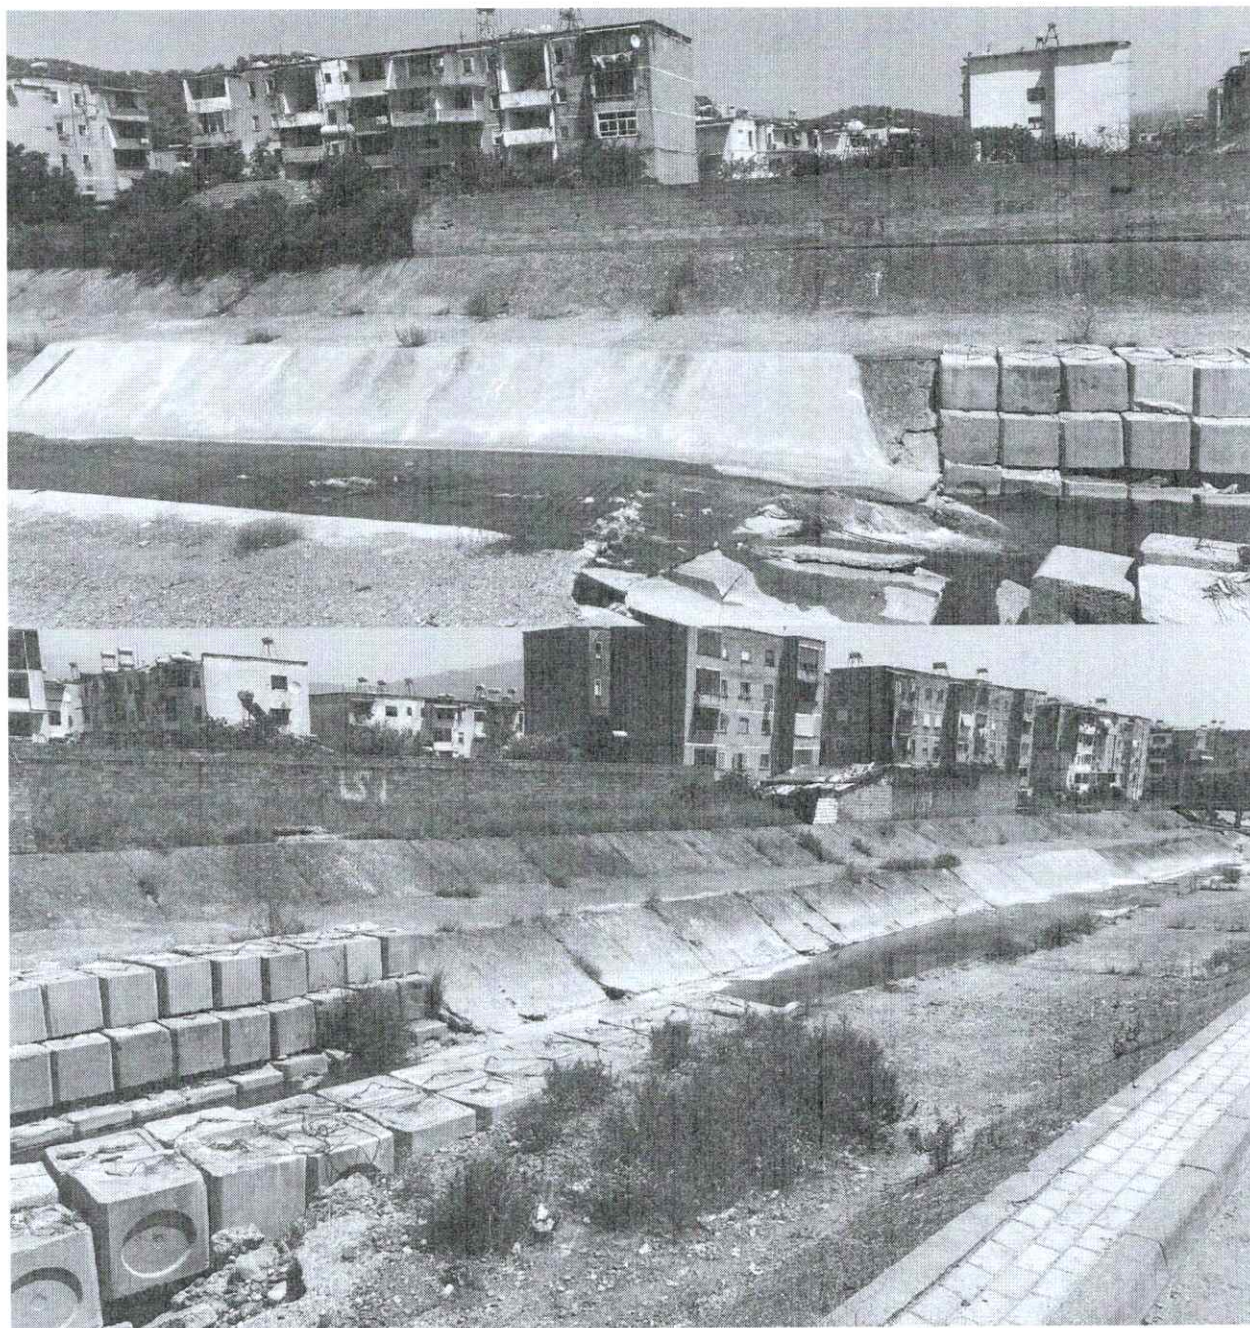
Foto 1. Pamje te Riparimit nr.1 perroit Zaranike

Foto . Pamje te Riparimit nr.1 perroit Zaranike

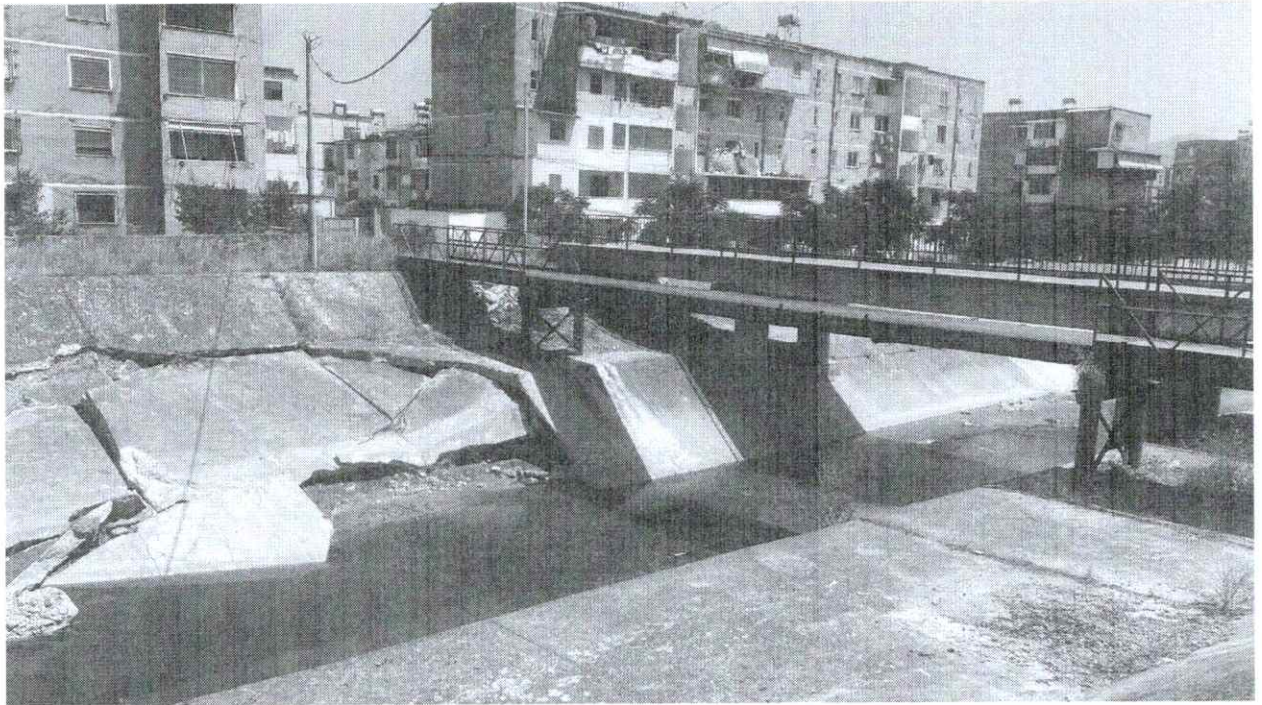
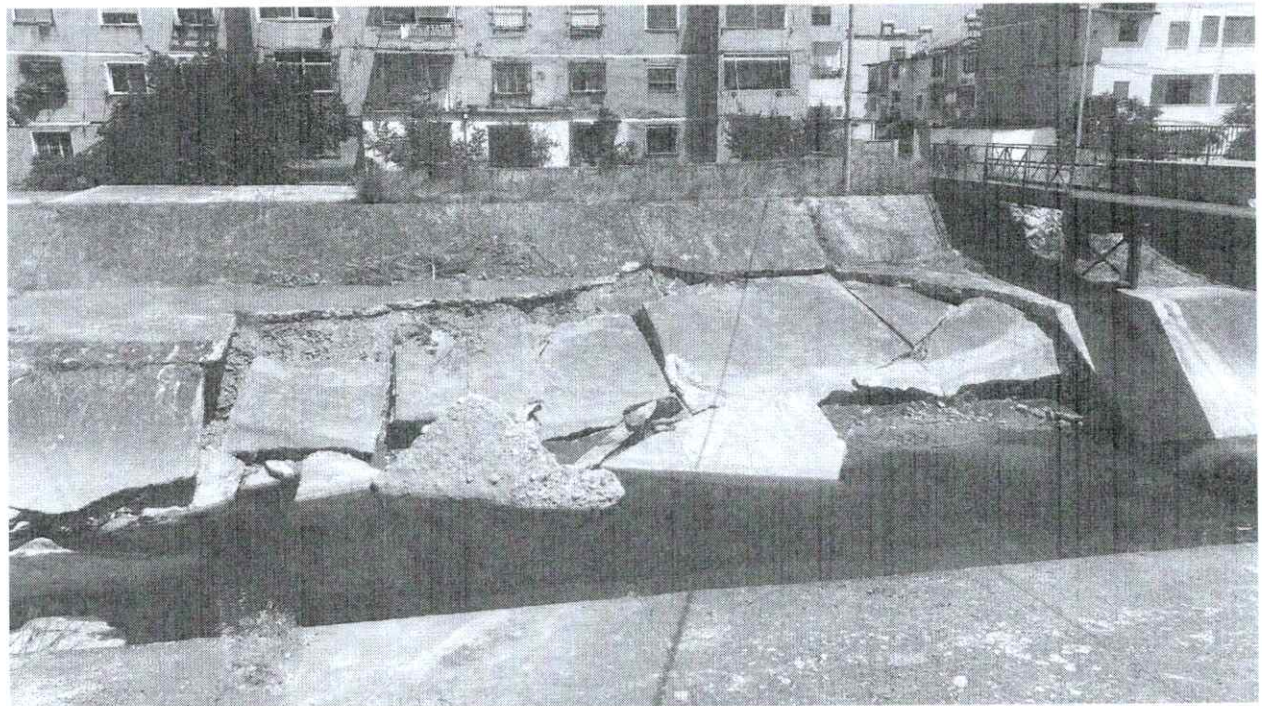
Foto 2. Pamje të Riparimit nr.2 te Perroit Zaranikës

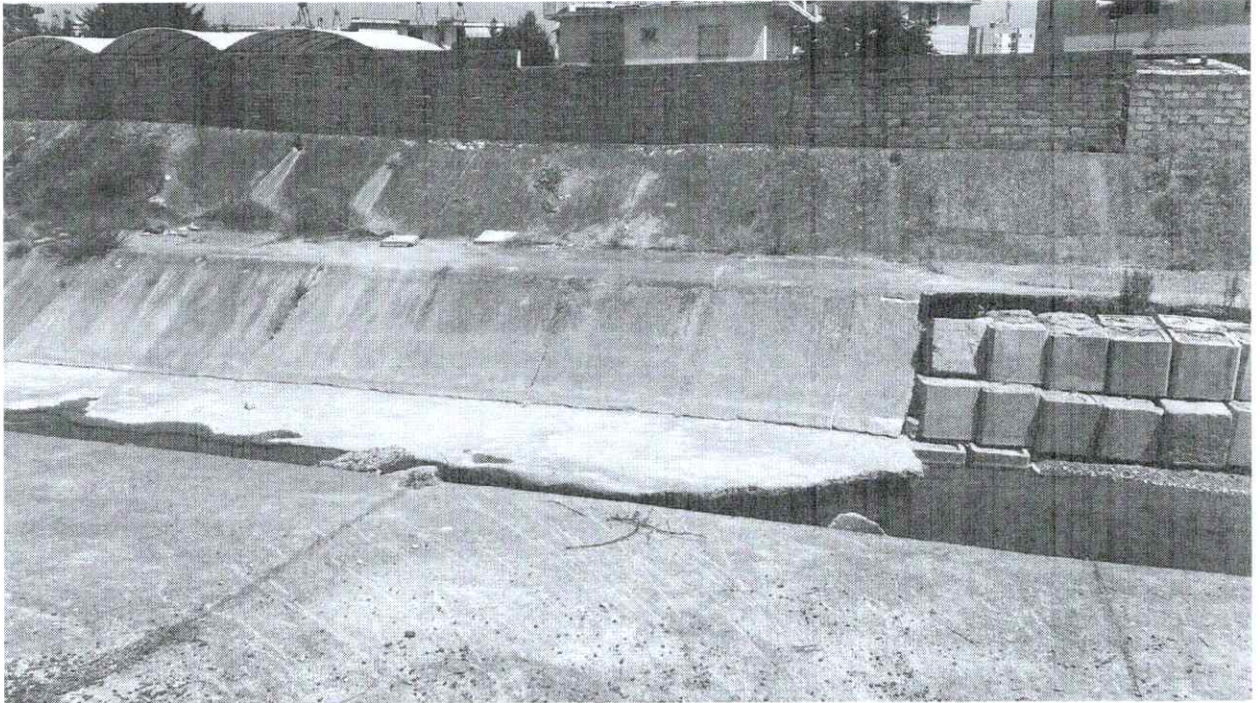
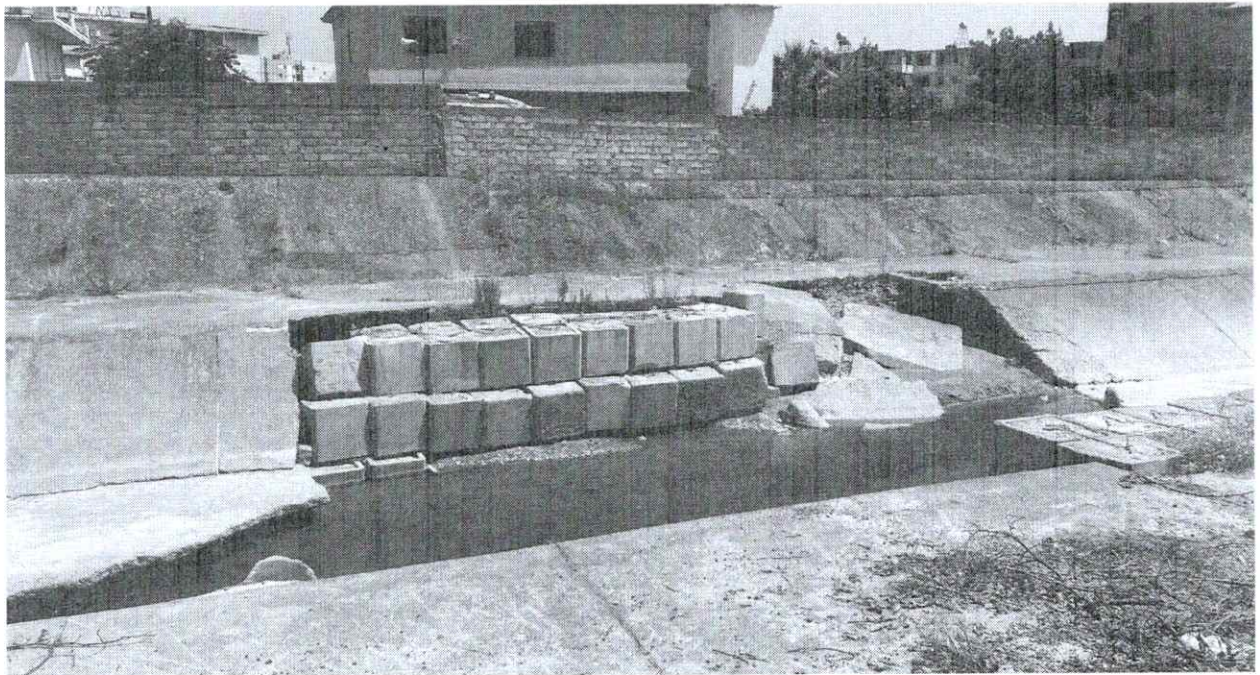
Foto 3. Pamje të Riparimit nr.3 e Perroit te Zaranikës

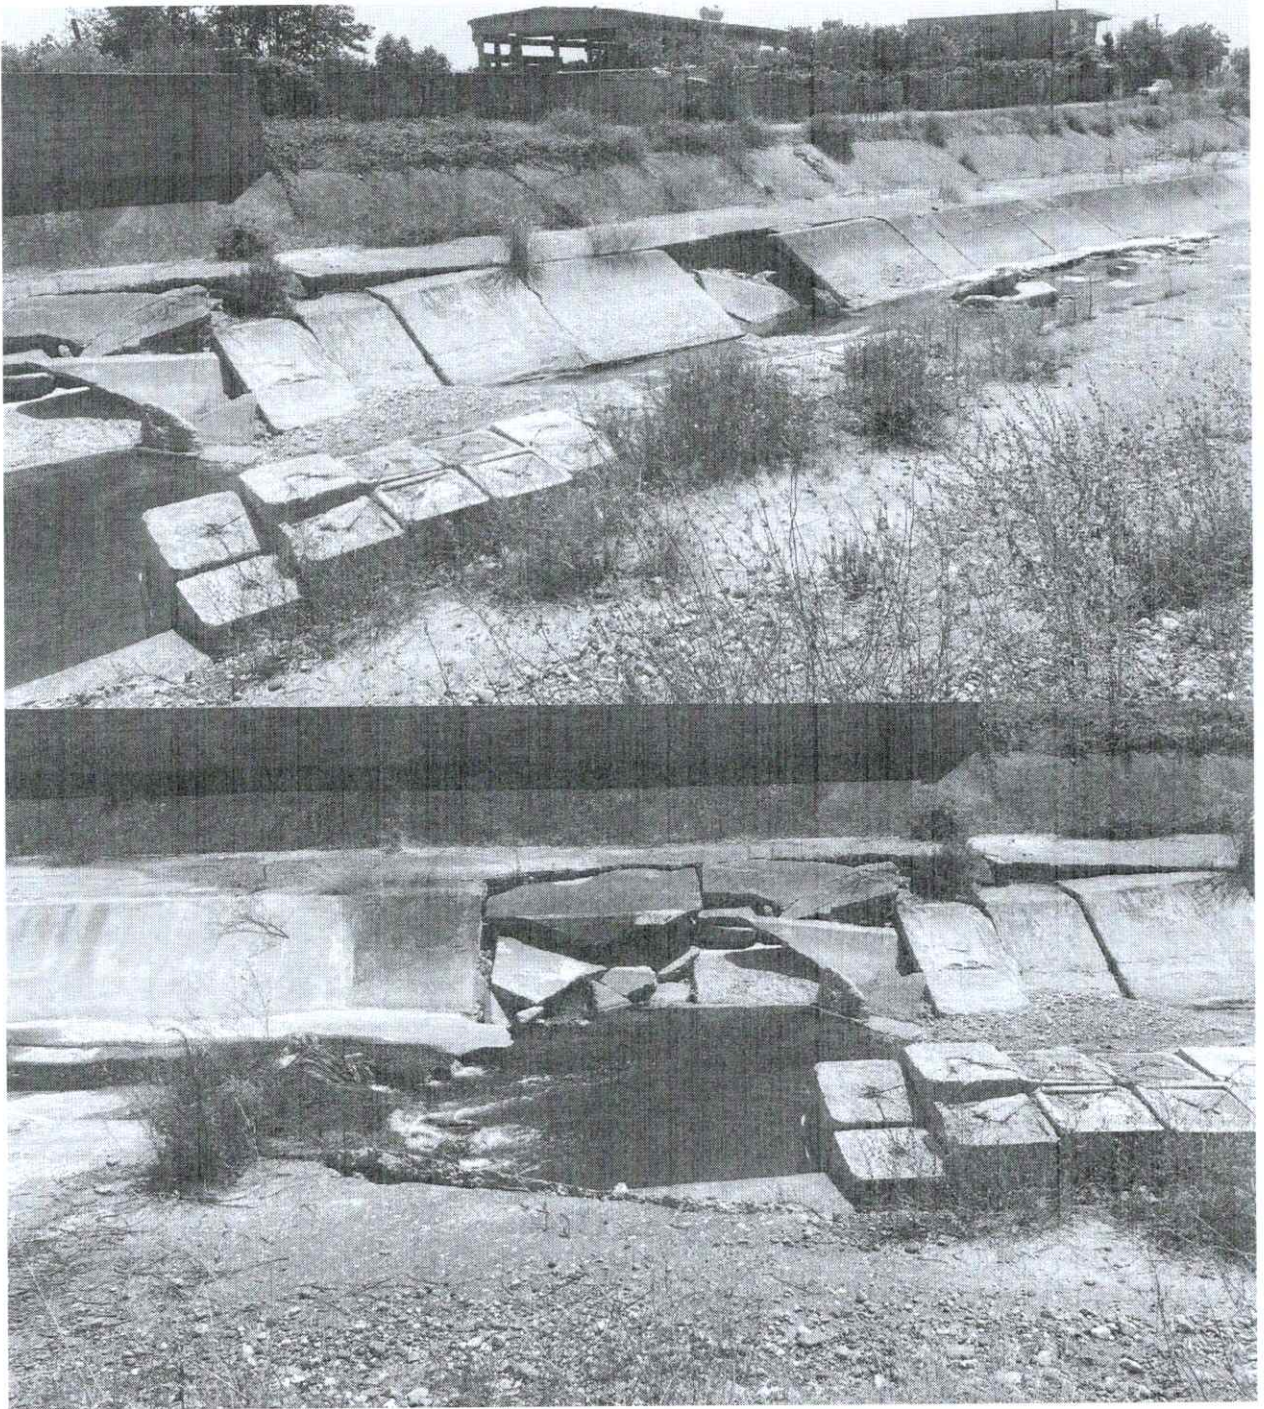
Foto 4. Pamje të Riparimit nr.5 te Perroit të Zaranikës

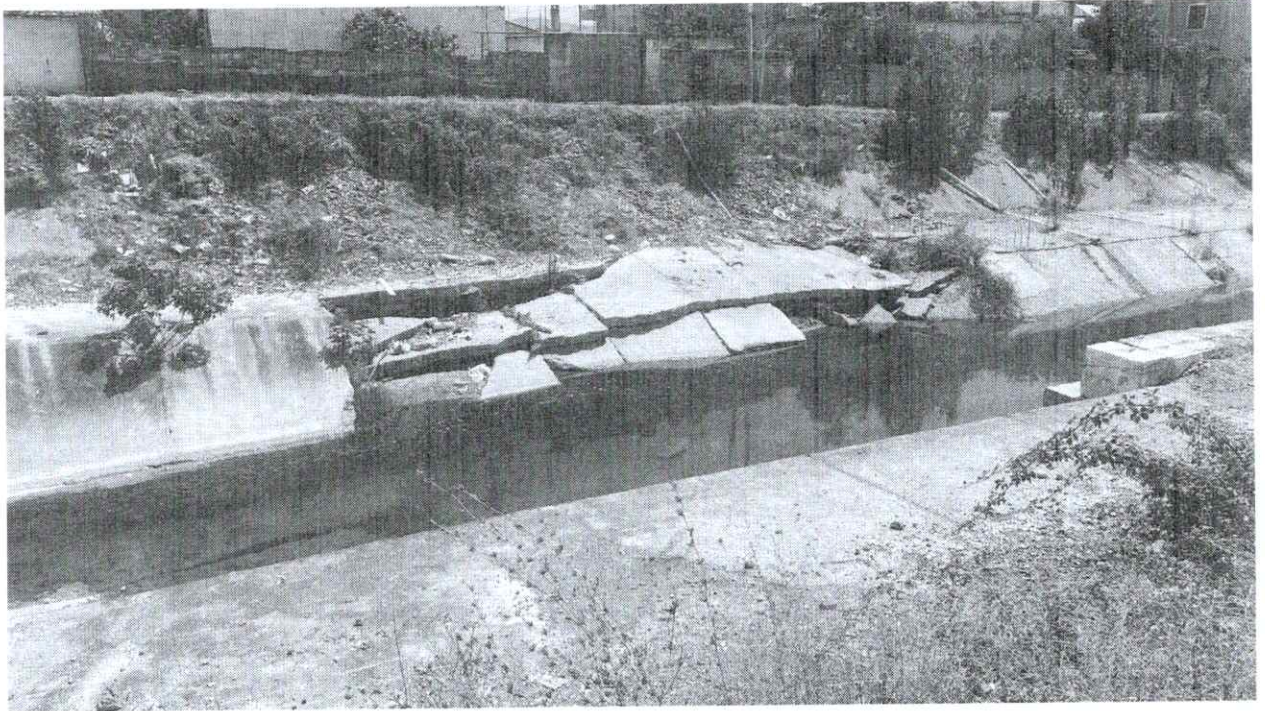
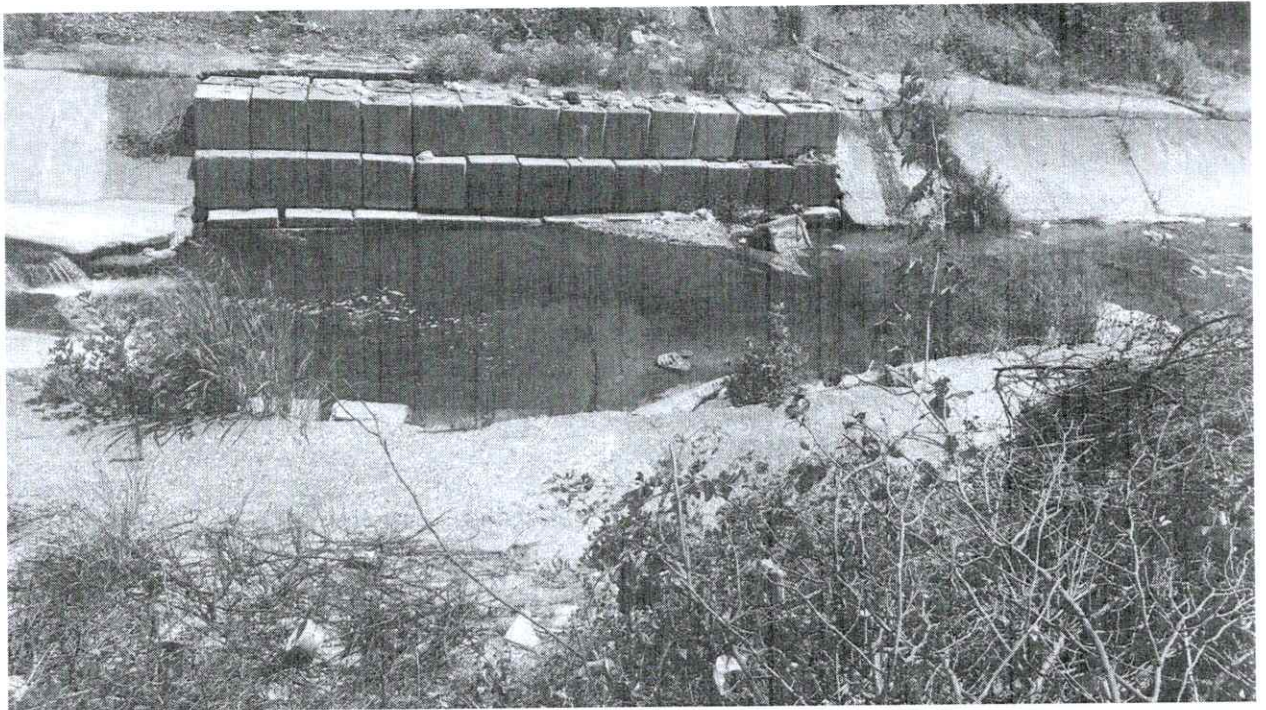
Foto 5. Pamje te Riparmit nr.6 të Perroit te Zaranikës

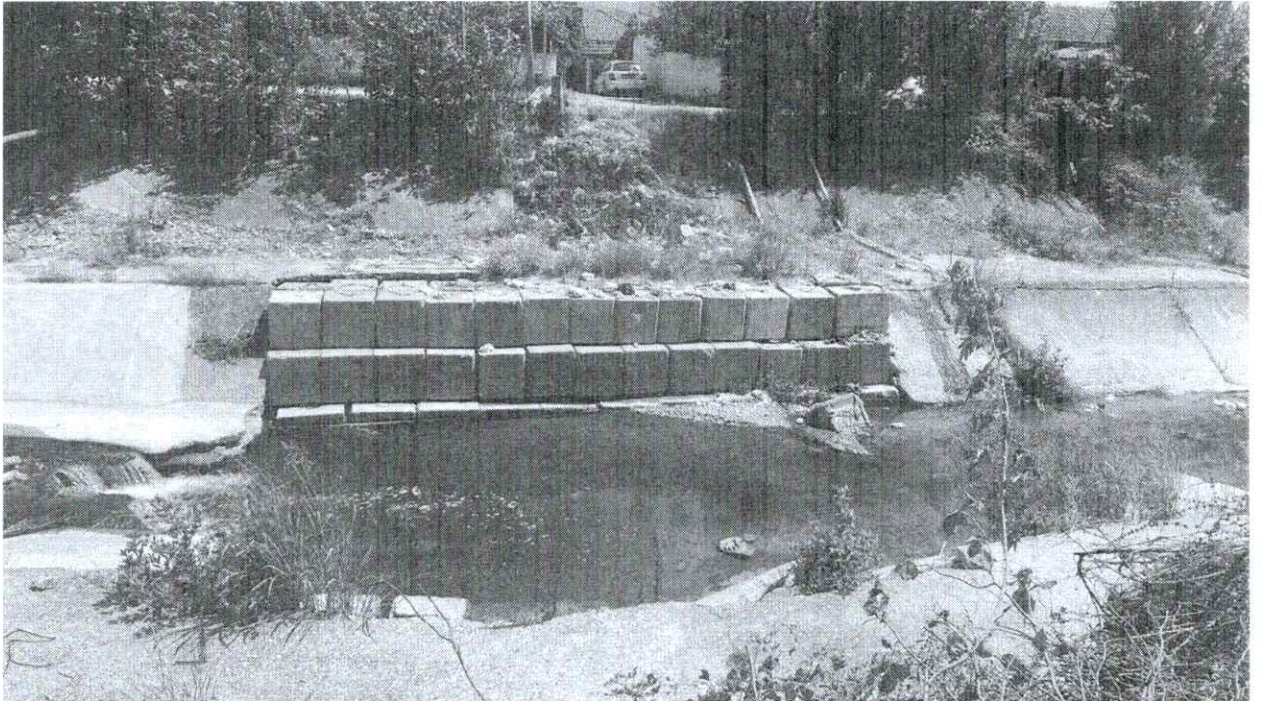
Foto 6. Pamje te Riparimit nr.7 të Perroit te Zaranikës
