BASHKIA PERMET

*RAPORTI TEKNIK
RIKONSTRUKSION I SHKOLLES SE MESME " SAMI FRASHERI" QYTETI
PERMETIT*

Shkolla e mesme "SAMI FRASHERI" ndodhet ne PERMET.

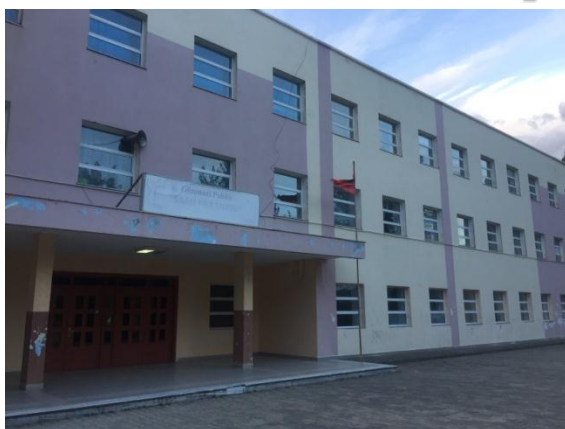
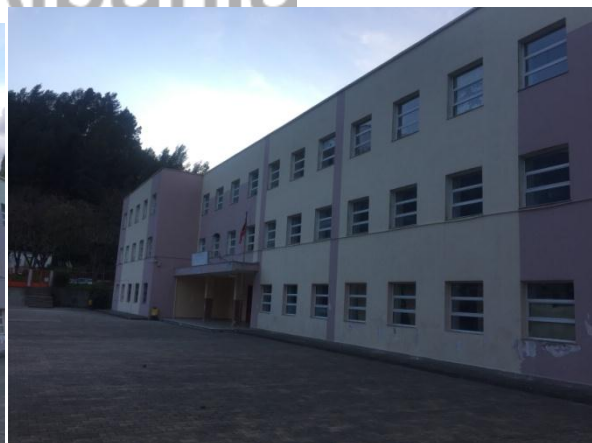
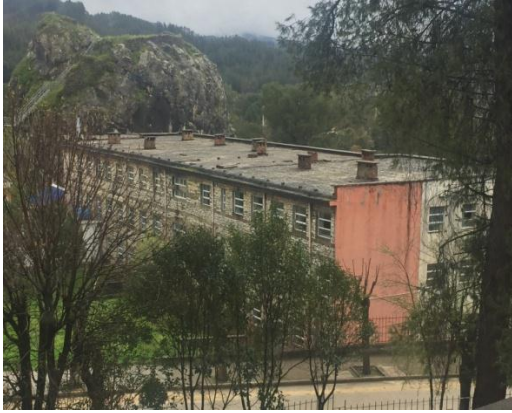
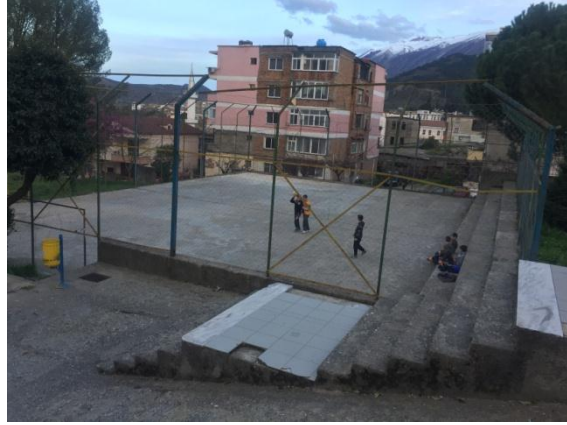
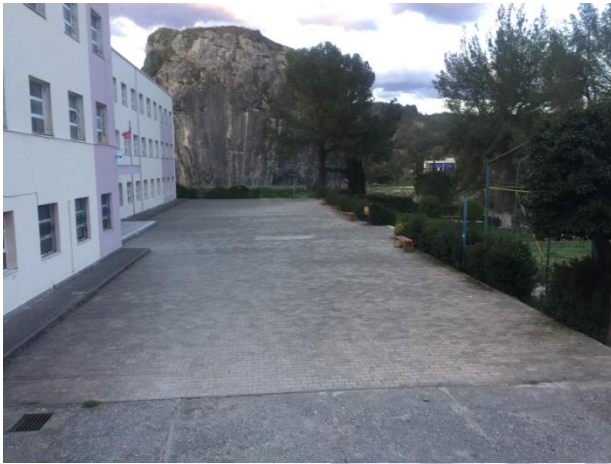
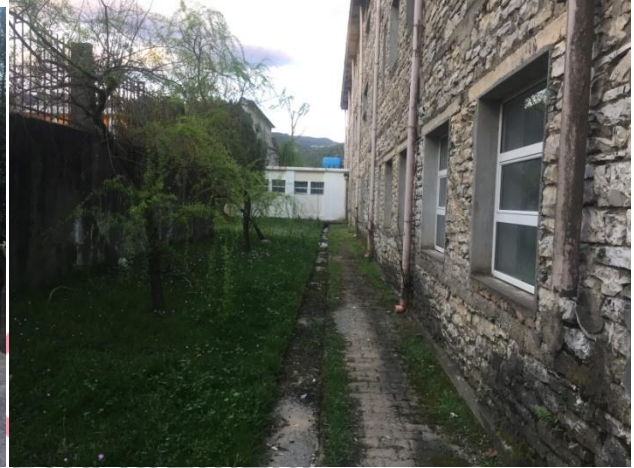
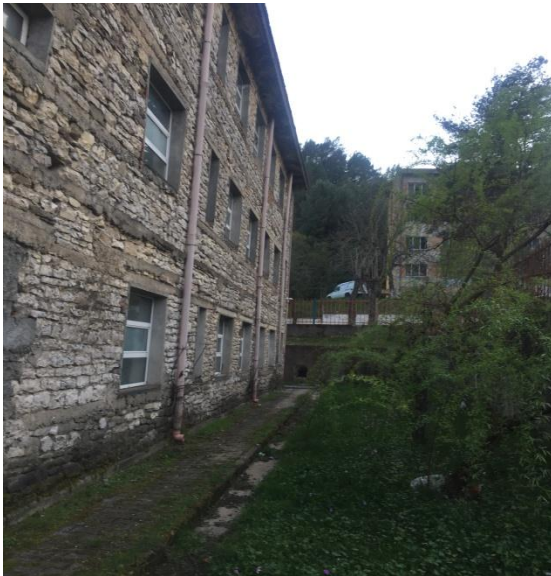
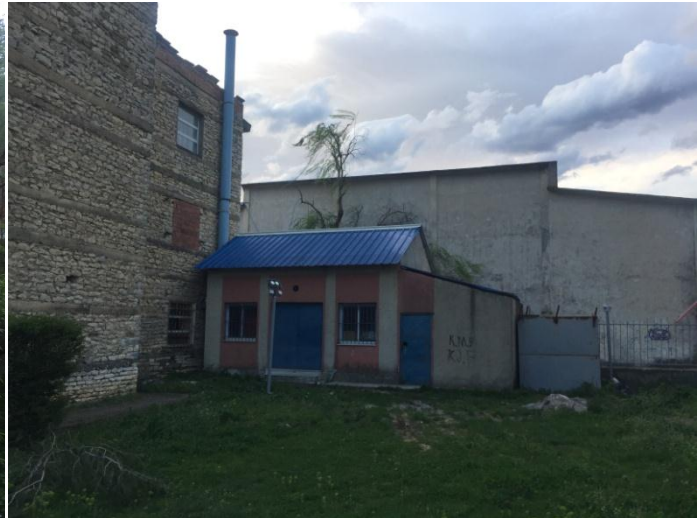
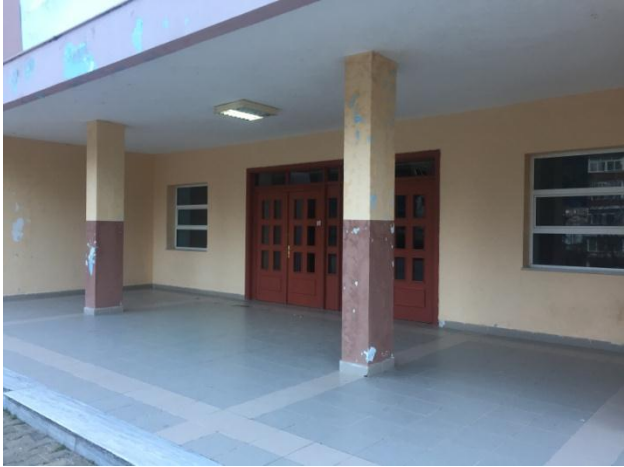
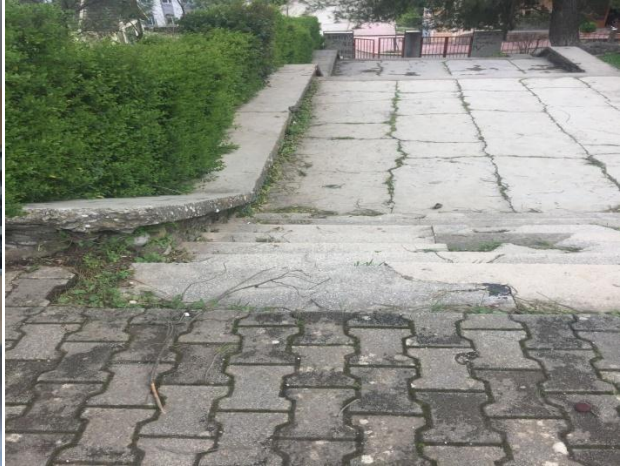
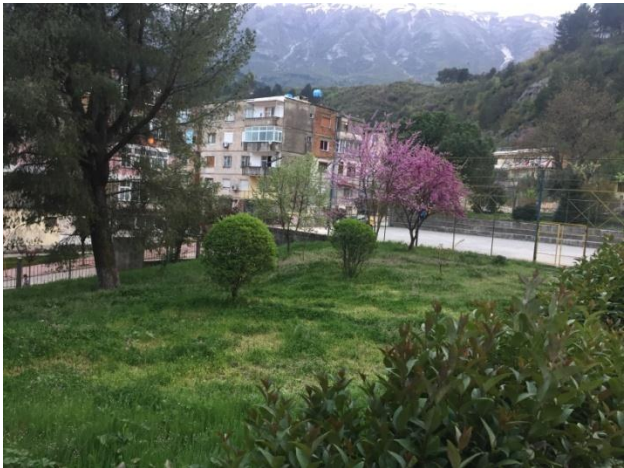
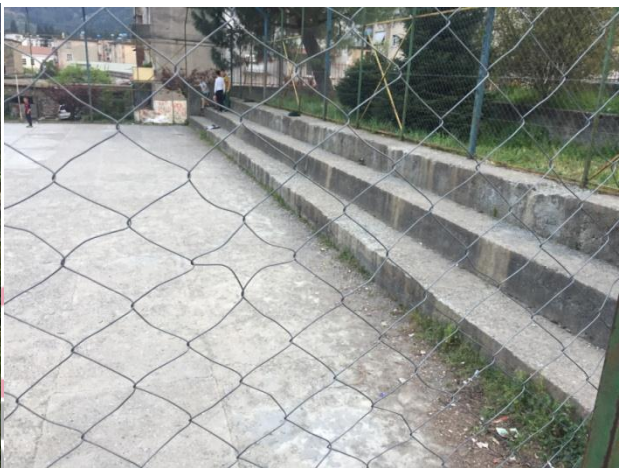
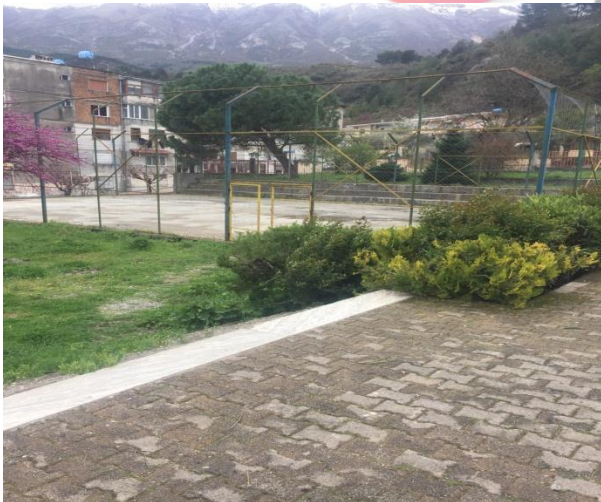
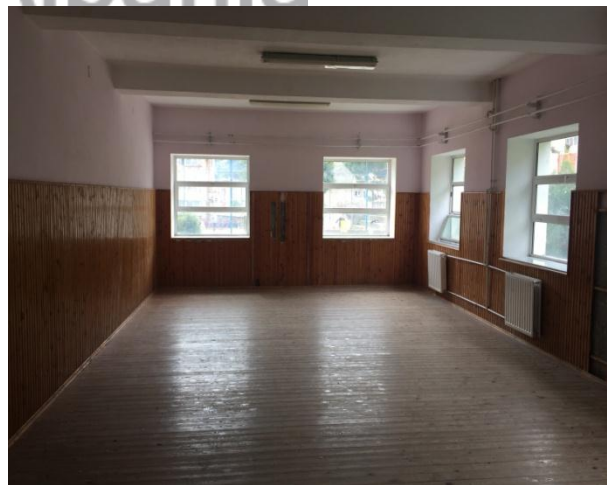
Foto te Gjendjes Aktuale

- Dëmtim i suvase dhe bojës së fasadës së jashtme
- Pjesa e pasme dhe anësore e shkollës është e pasuvatuar.
- Dëmtim i dyshemës së kateve me disnivele të pllakave dhe formimin e zonave me lageshtire.
- Amortizim i suvase së klasave dhe ambienteve funksionale
- Dalja jashtë funksionit palestres në pjesën e dyshemës dhe anësore.
- Amortizim të sistemit të ngrohjes në shkallën 50 %.
- Dëmtim i tavaneve duke përfshirë suvan, lageshti të tepert dhe në disa klasa me rrezik rënie.
- Dëmtim i tualeteve në dysheme, sistemin e furnizimit me ujë dhe në funksionalitetin e tyre.
- Dëmtim i tarracës të cilat përkrahin duke depërtuar edhe me shumë lageshtira në periudhë dimri.
- Pjesa e jashtme e shkollës ka disnivele të ndryshme që lejojnë formimin e pellgjeve me ujë në pjesën e oborrit dhe pjesën sportive.
- Dëmtime të konsiderueshme në rrjetin e kanalizimeve dhe lokalizimin e ujërave të shiut.

- Rikonstrukcion I plote I dysHEMEVE te kateve duke perfshire heqjen e pllakave ekzistuese dhe veshja me hidroizolim duke shmangur perseri problemet e lageshtise.
- Rikonstrukcion I plote I SUVASE se tAVANEVE te cdo kati dhe I tARRACES sipas detajit te meposhtem.
