RELACION TEKNIK

OBJEKTI: RIKONSTRUKSION I PARQEVE MEMORIALE

Mbi hartimin e projektit preventivit për objektin :
“RIKONSTRUKSION I PARQEVE MEMORIALE”

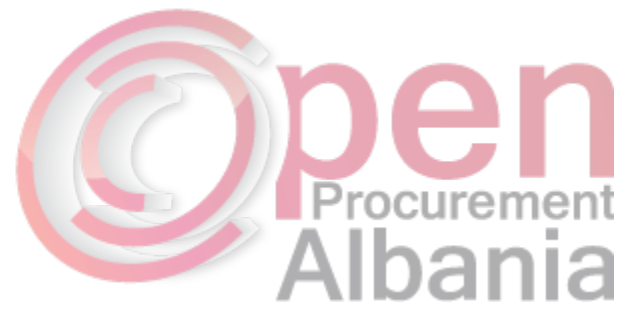
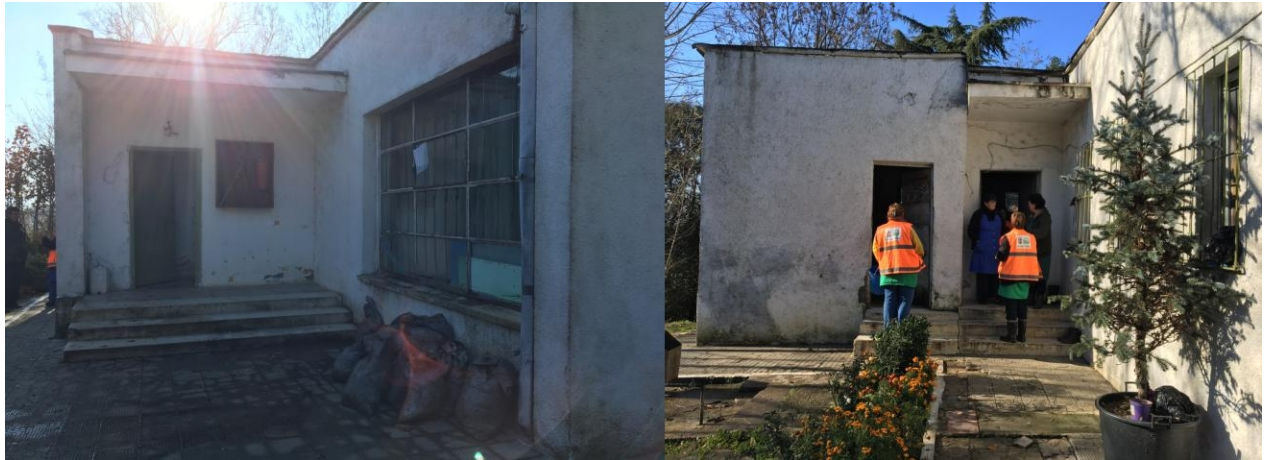
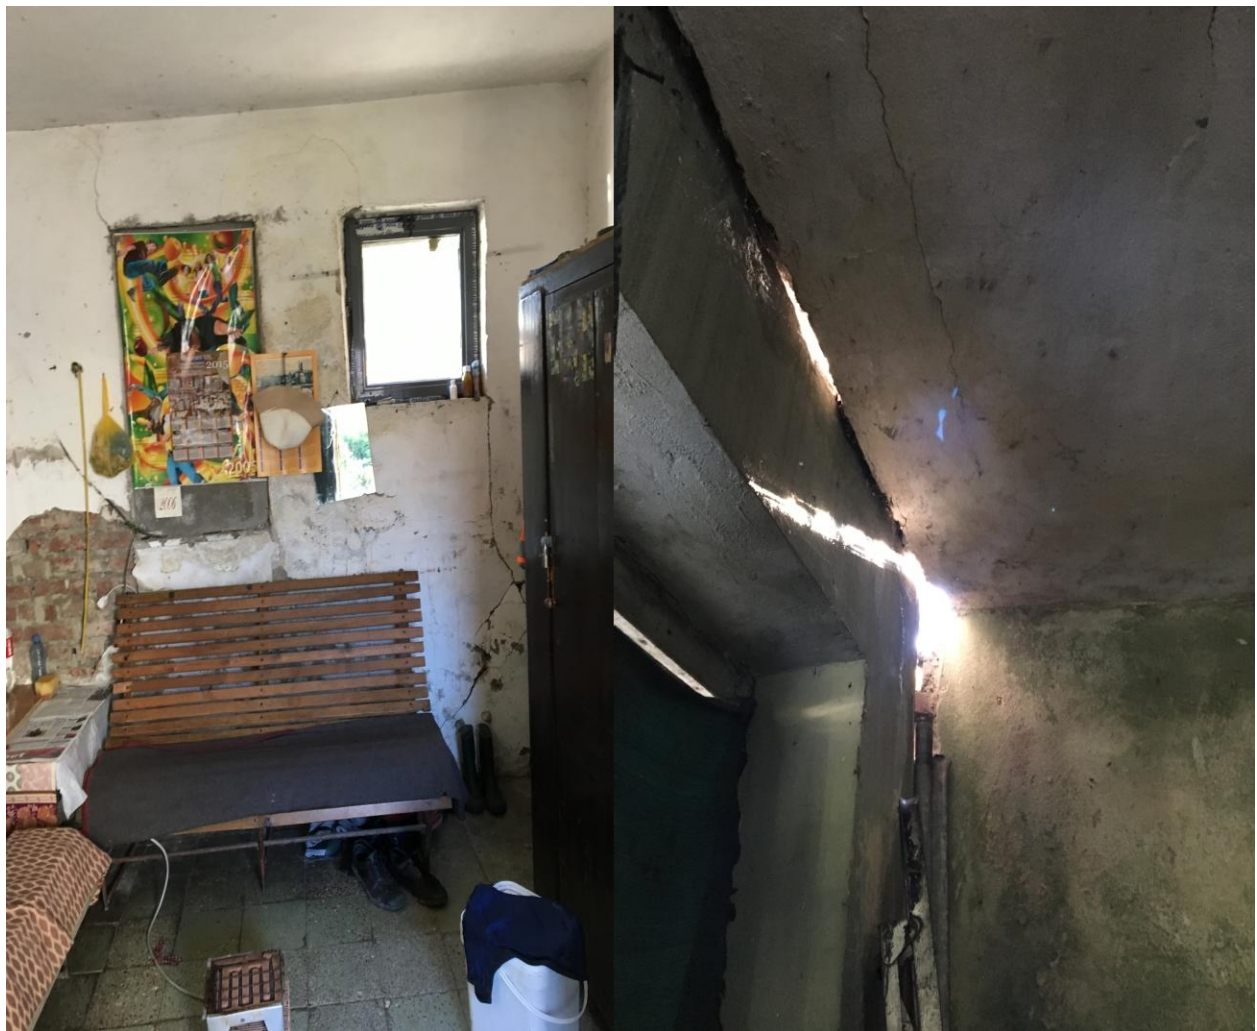
- Pamje e fasadës së objektit ku duket qartë degradimi dhe gjendja shumë e keqe e mureve, suvatimit, dymëve dhe dritareve

- Të priset pjesa e soletës që është shkëputur dhe përbën rezik dhe të bëhet soletë e re b/a.
- Të hiqen shtresat e suvatimit në të gjithë sipërfaqen e objektit, brenda edhe jashtë dhe të ribëhen.
- Të hiqen dhe të zëvendësohen shtresat hidroizoluese të soletës në gjithë sipërfaqen.
- Të hiqen dhe të zëvendësohen pllakat e shtrimit dhe shtresat hidroizoluese dhe niveluese në të gjithë sipërfaqen.
- Të hiqen dhe të zëvendësohen dyer dhe dritare, të brendshme edhe të jashtme
- Të hiqen dhe të zëvendësohen instalimet dhe pajisjet elektrike dhe hidraulike
- Të hiqen dhe të zëvendësohen pajisjet hidrosanitare
- Të hiqen dhe të zëvendësohen sistemi I kullimit te ujrave të shiut..
