# RELACION TEKNIK

**Objekti :** *Rikonstruktion i shkolles 9 vjecare*  
*“4 Deshmoret ”, Lushnje*  
*Lagja: “Kadri Qystri ”*

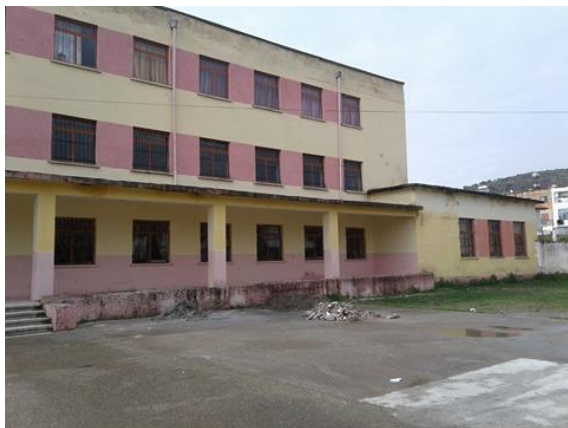
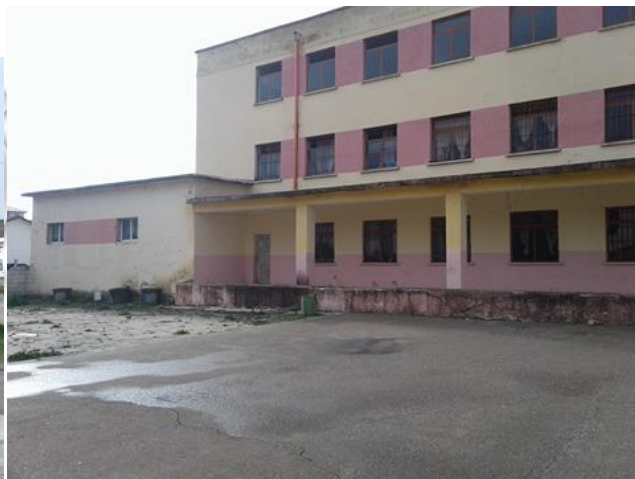
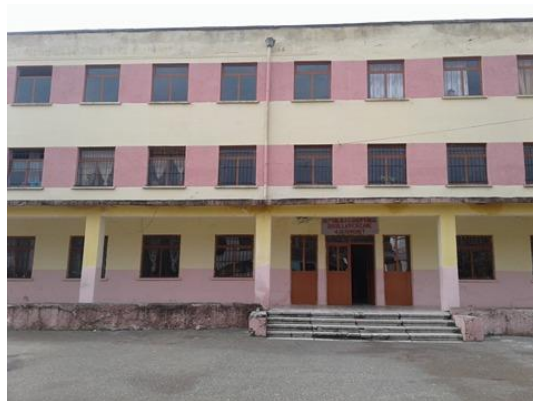
Ne elementet qe perbejne strukturen mbajtese te godines si muret ,soletat,traret nuk ka shenja te dukshme te amortizimit te tyre por jane ne gjendje te mire konstruktive ndersa rifinitura e jashteme dhe e brendeshme eshte e amortizuar dhe krijon rrezikshmeri per ambjentin per rreth dhe nxenesit qe mesojne ne te.

Elementet e tjere te godines si: shkarkimet e ujerave nga taraca dhe hidroizolimi i saj, dyert e dritaret e brendeshme, shtresat e dysHEMEVE, suvatimet, instalimet elektrike, nyjet hidrosanitare jane te degraduara si pasoje e kushteve atmosferike dhe kohes se gjate kur eshte ndertuar kjo shkolle.

*Pamje te shkolles 9 vjecare “4 Deshmoret “*

Rikonstruksioni i shkollës 9 vjecare “ 4 Deshmoret “ , parashikon te rikonstruktohet ne 100 % te tij sepse eshte i amortizuar dhe nuk eshte rikonstruktuar asnjeher nder vite.

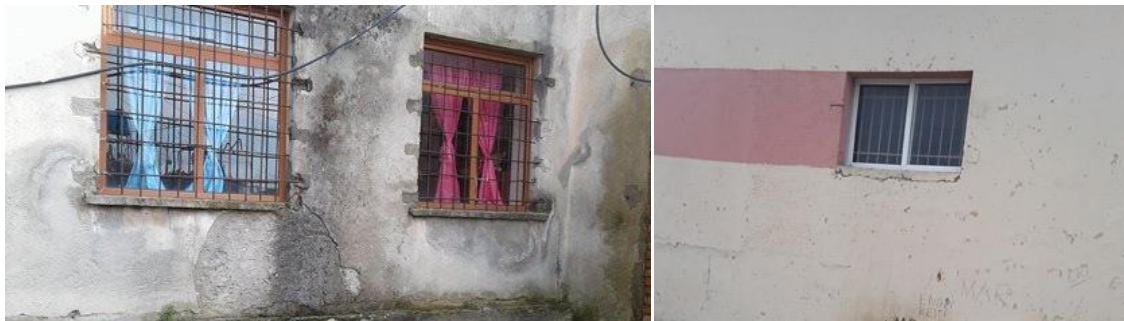
*Pamje nga dritaret ekzistuese të shkollës*

Dritaret jane prej alumini te cilat ne shume raste jane te bllokuara dhe nuk hapen. Xhamat e tyre jane teke dhe krijojne jo nje termoizolim te mire per ambientin dhe ne disa raste te thyera. Zevendesimi i dritareve do te behet per te gjithë objektin me alumil dopio xham per te arritur kushte te mira per termoizolim. Dimensionet dhe stili qe do te perdoren eshte paraqitur ne projektin teknik te rikonstruksionit te shkolles.

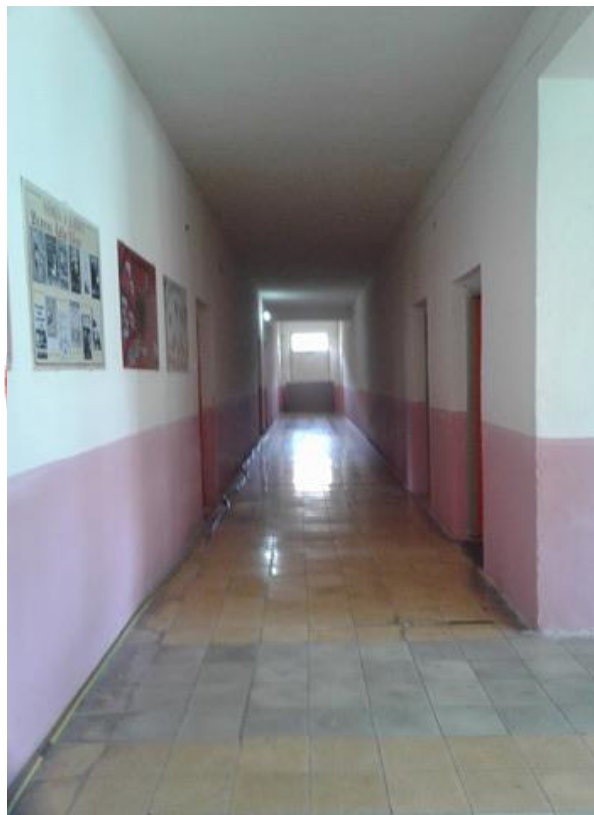
Shkolla ne hapsiren e brendeshme te saj eshte e shtruar me pllaka cemento katrore 25x25 te cilat jane te demtuara, te thyera dhe te amortizuara duke e bere kete shkolle jo te pershtatshme. Zevendesimi i tyre do te behet me pllaka porcelani gress te nje cilesie te mire dhe shtrimi do te behet i drejte ose djagonal.

*Pamje nga dyshemeja e shkolles*

Fugat do te behen me kol e cila ngjyra do te pershtatet me ngjyren e pllakes. Ne te gjithë perimetrin e klasave dhe hapsirave te tjera do te behet konturimi me plintusa qe do te jene me ngjyren e pllakes qe do te shtrohet ne dysheme. Palestra e cila nuk eshte e shtruar me pllaka por me dru te pa perpunuar dhe te lyer me llak. Ai eshte i amortizuar, i demtuar ne disa pjese, duke e

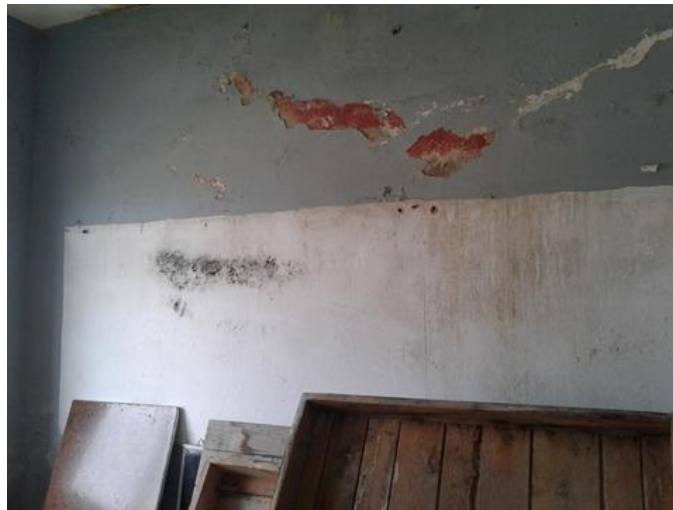
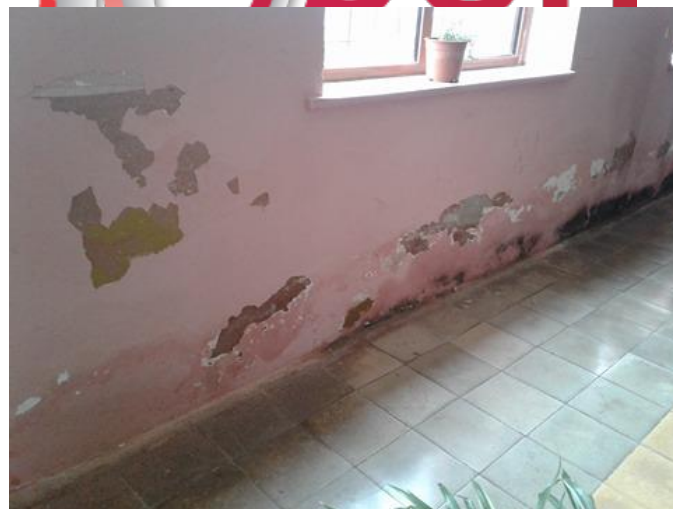
Në ambientet e jashtme dhe të brendshme në klasa, korridore, palester etj. suvaja është e demtuar, për shkak të demtimeve nga kushtet atmosferike dhe demtimi nga nxënësit e shkollës.

*Pamje nga muret e brendshme të shkollës*

Do të bëhet zëvendësimi në ato pjesë ku është demtuar suvaja duke krijuar një uniformitet me pjesët e tjera. Do të bëhet dhe suvatimi i spatullave të dritareve dhe dyerve jo më pak se 3 cm.
