RELACION TEKNIK
(PROJEKT ME PERSHKRIM)

Mirëmbajtje me performancë : Unazë-Ersekë (2.1) + Ersekë-Leskovik (42.8) + Rr.Leskovik - Tre Urat(Doganë) (13.7). (Kontrata Nr 4) L= 58.7 km

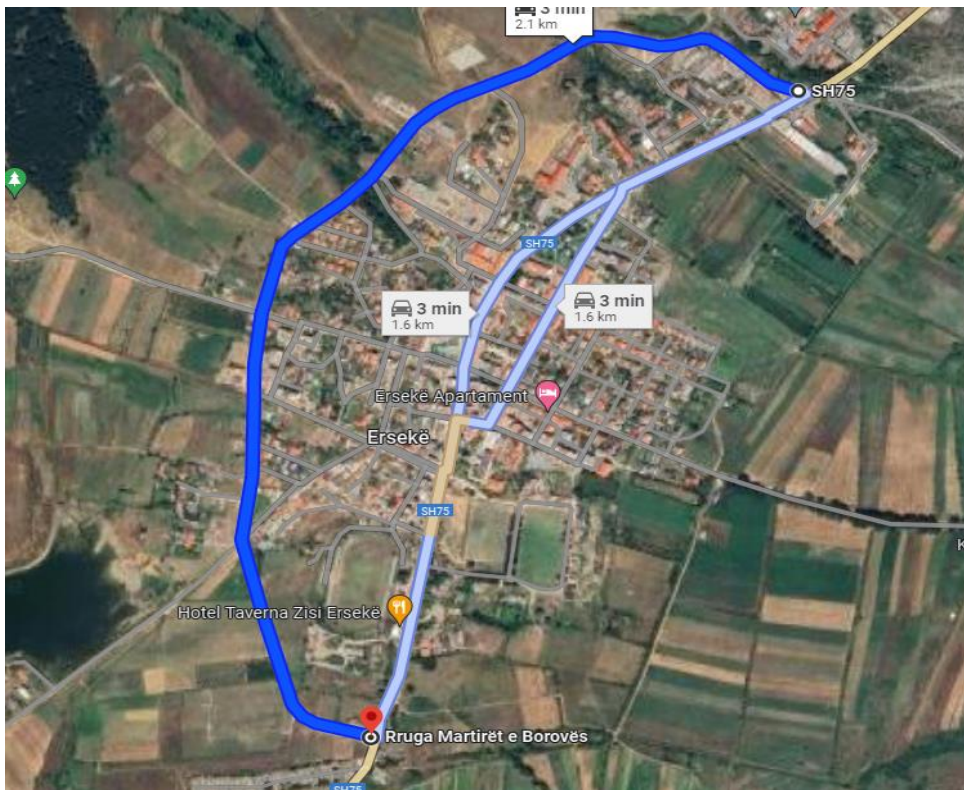
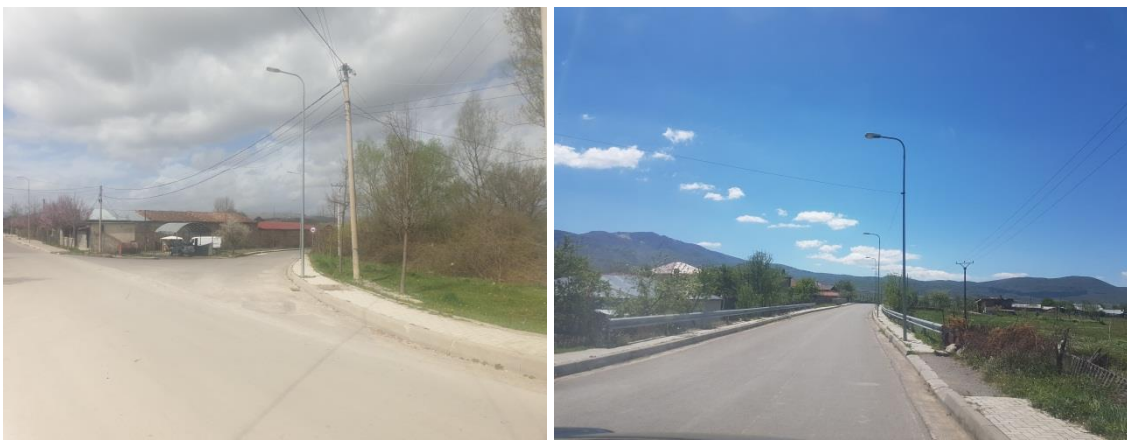
Aksi rrugor Unaza Erseke l = 2.2 km

Shtresat asfaltike janë në gjendje të mirë dhe duhet bërë nderhyrje të vazhdueshme në shtresat që paraqesin demtime..

Kanalet dhe kunetat kanë nevojë për pastrime të vazhdueshme sidomos në periudhën e shirave sjellin aluvione dhe mund të bllokohen funksionimin e kanaleve. ,prezence të shumta të ujërave në rrugë

Gjendja e sinjalistikës është e mirë por ka nevojë për zvendesimin e tabelave dhe përvijuesve anësorë që demtohen nga banoret e zonës.

Sinjalistika horizontale ka nevojë për rifreskim të plote të vijezimit horizontal.

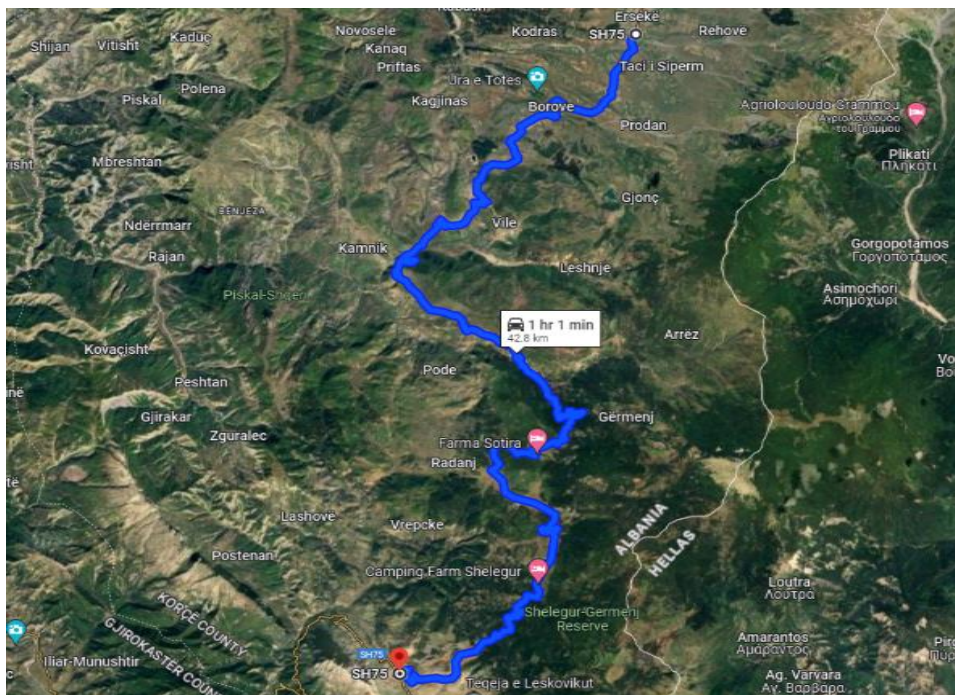
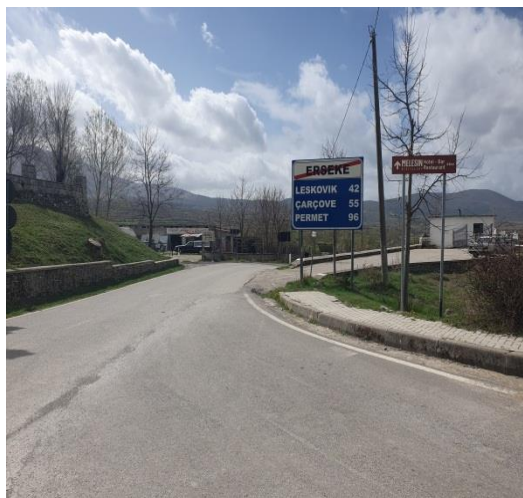
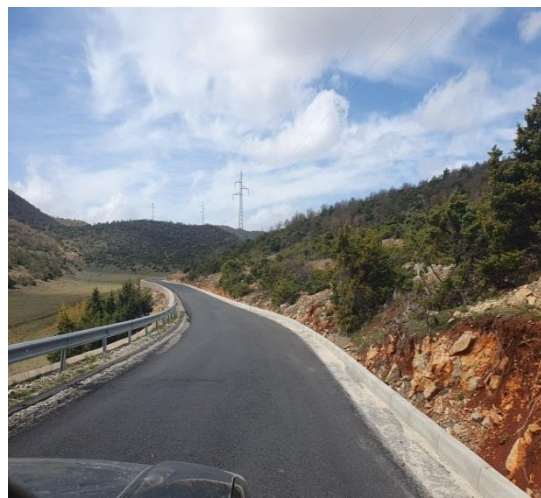
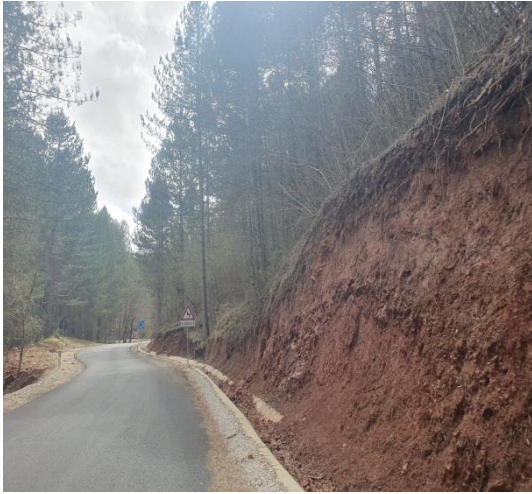
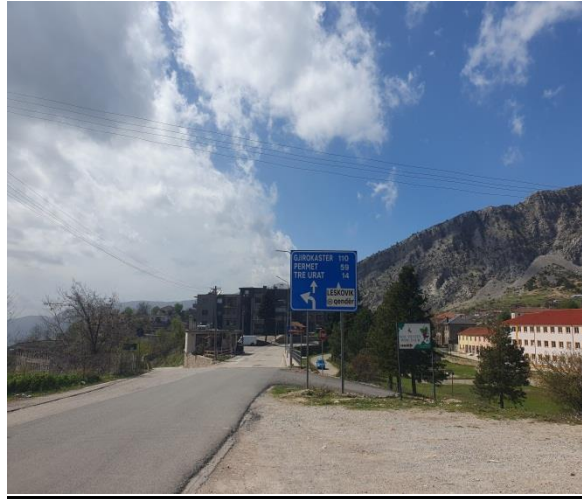
Aksi rrugor : Erseke – Leskovik l = 42.8 km

Nisur na natyra e relievit ku kalon dhe gjatesia e tij ka nevoje per mirembajtje te vazhdueshme ne te gjitha elementet perberes te rruges.

Kanalet dhe kunetat kane nevoje per pastrime te vazhdueshme sidomos ne periudhen e shirave pasi shpatet anesore sjellin aluvione.

Sinjalistika dhe siguria rrugore do te kenë nevojë për rifreskime dhe zëvendësime të pjeseshme dhe te vazhdueshme , per zvendesimin e tabelave dhe pervijuesve anesore, qe amortizohen dhe demtohen gjate periudhes dimerore.

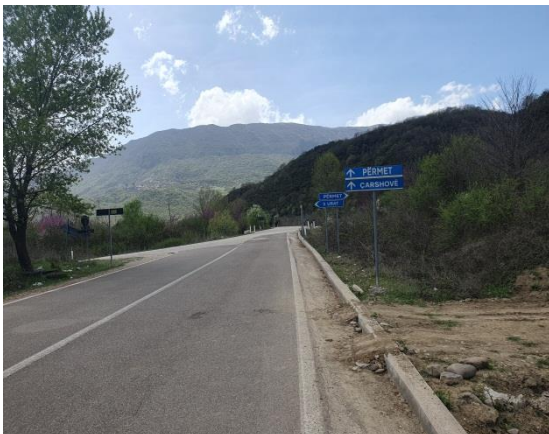
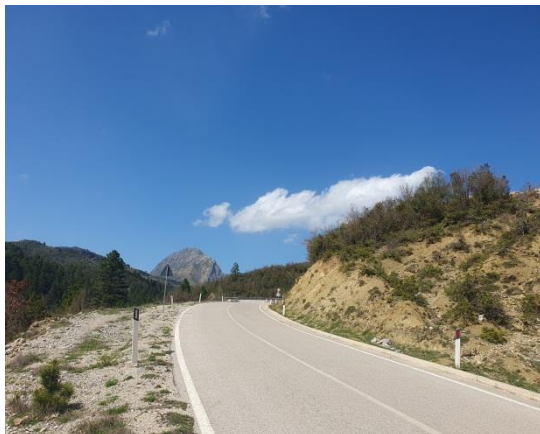
Aksi rrugor : Leskovik – Tre Urat (dogana)

Shtresat asfaltike janë në gjendje të mirë me nevojë për riparime dhe nderhyrje riparuese në pjesë të caktuara, me amortizim të shtresës konsumuese,

Përgjatë këtij segment janë evidentuar disa vende me demtime të karexhatave me ulje dhe deformime të cilat kërkojnë një nderhyrje me specifike me paketa asfaltike çakull + binder + asfaltobeton.

Kanalet, kune të betonit, karexhata nga km 4+000 - km 12+000 kanë nevojë për pastrime të vazhdueshme, sidomos në periudhën e shirave pasi shpëtohet anësorja e shpellave aluvionale.

Rruga ka nevojë për trajtim të skarpave anësore për minimizimin e shkarjes së matrejtës nga skarpata në rrugë.
