RELACION TEKNIK
(PROJEKT ME PËRSHKRIM)

Mirëmbajtje me performancë : Libonik – Lozhan - Molla Grabove (kufi Gramsh) .
L= 53.1 km (Kontrata Nr 5)

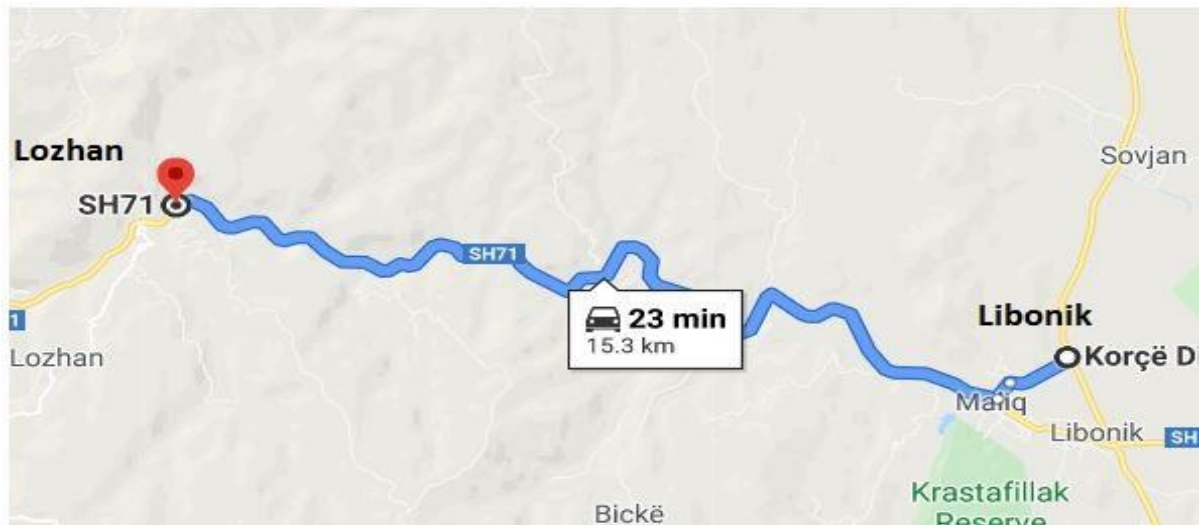
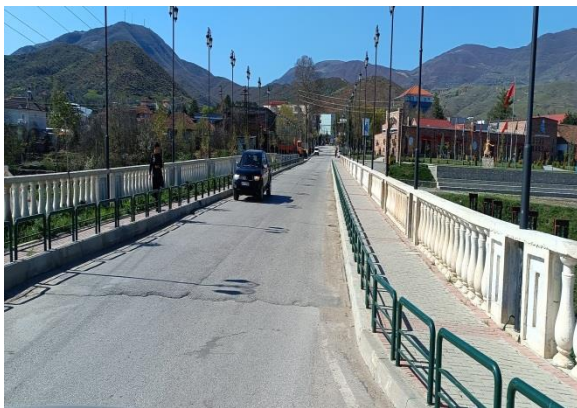
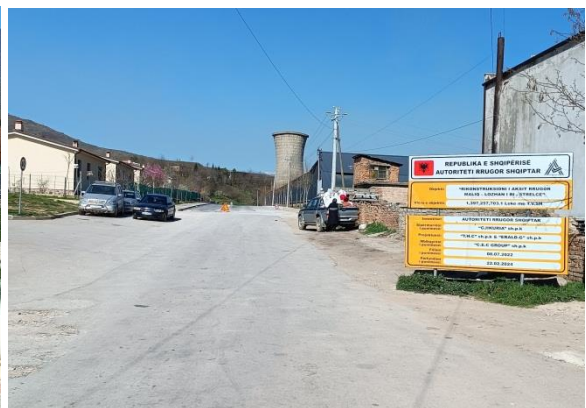
Segmenti rrugor : Libonik – Lozhan. L = 15.3 km

Pjesa e pare e ketij segmenti K/Libonik me pike fillimi kryqezimin me rrugen Sh 3 Korçe – Pogradec dhe pike mbarimi qyteti Maliq me gjatesi 1.4 km eshte rruge e mire.

Shtresat asfaltike jane ne gjendje te mire .

Pjesa e dyte e ketij segmenti nga qyteti Maliq deri ne qender Lozhan deri ne km 15.30 eshte rruge ne investim. Ne kete pjese te aksit rrugor po realizohet investimi per rikonstruksionin e plote te tij, nga Autoriteti Rrugor Shqiptar.

Ky segment ka nevojë te vazhdueshme per mirembajtjee ne elemetet e rruges si dhe te sinjalistikes rrugore.

Edhe pas realizimit te ketij investimi ky segment ka nevojë per mirembajtje te vazhdueshme si rutine edhe dimerore per specifikat e tij.

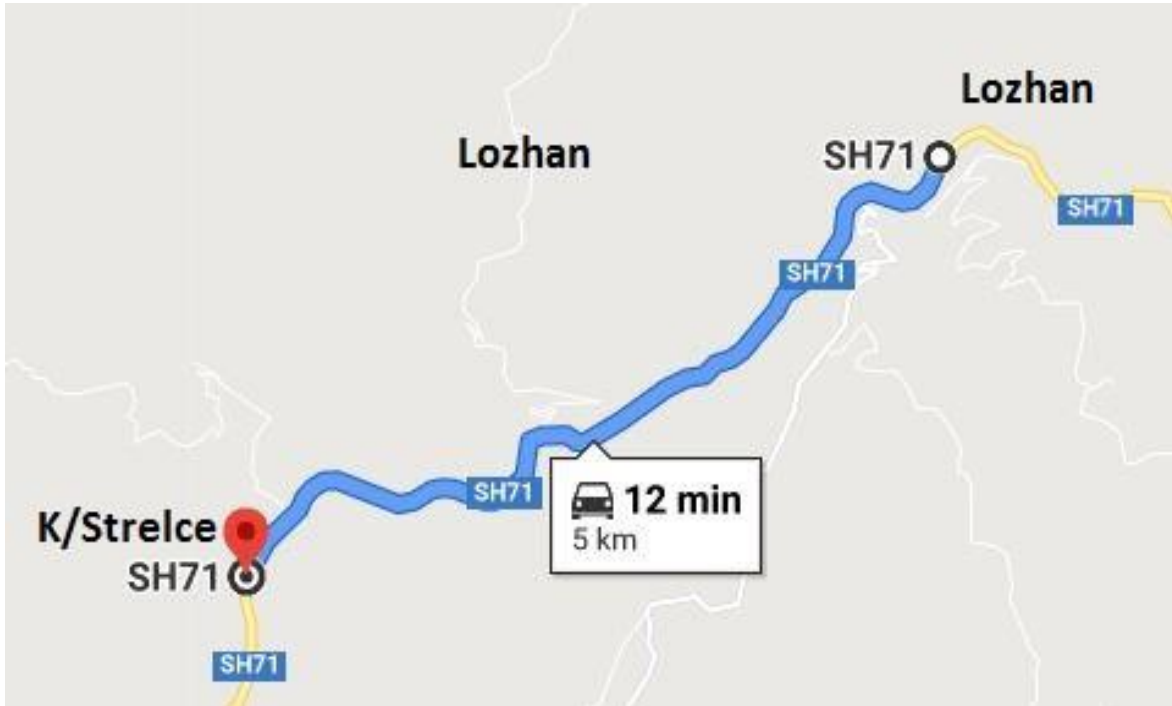
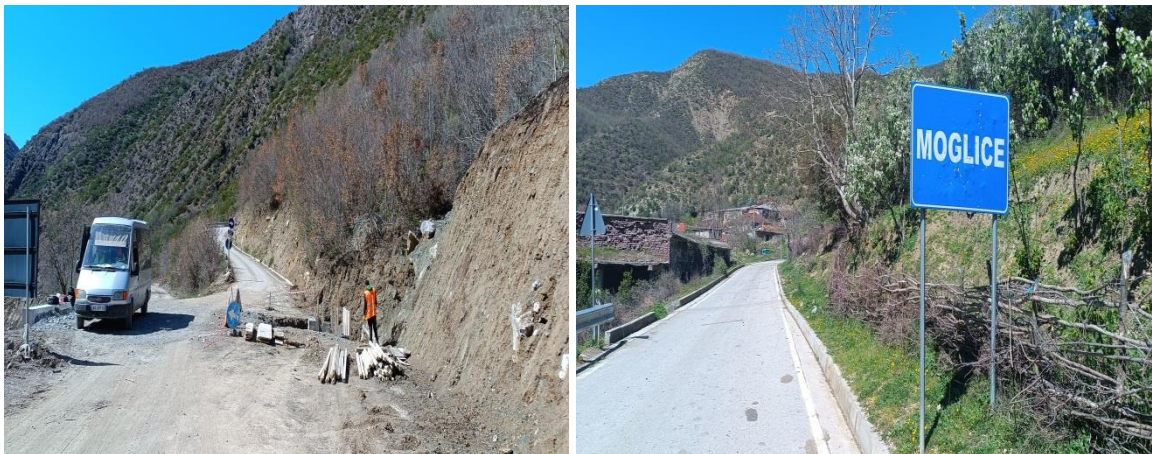
Segmenti rrugor : Lozhan – K/Strelcë. L = 5.3 km

Ne kete pjese te aksit rrugor po realizohet investimi per rikonstruksionin e plote te tij, nga Autoriteti Rrugor Shqiptar, nga qender Lozhani deri ne K/Strelce, nga km 15.300- 20.30, atje ku fillon rruga e re e HEC Moglica.

E veçanta e tij eshte renia e vazhdueshme e materjaleve ne rruge nga skarpatet anesore te malit qe kalon pergjate rruges ne anen e djathte te saj.

Edhe pas realizimit te ketij investimi ky segment ka nevoje per mirembajtje te vazhdueshme si rutine edhe dimerore per specifikat e tij.

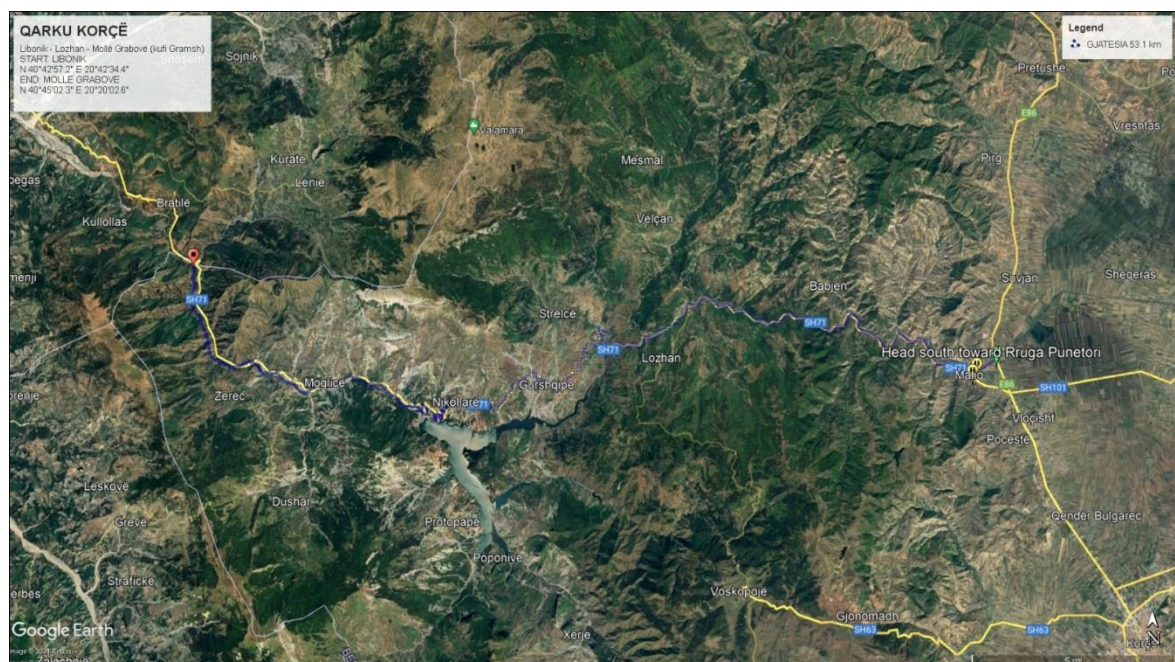
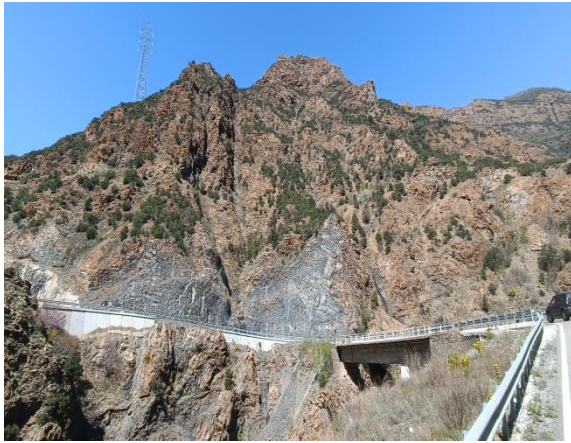
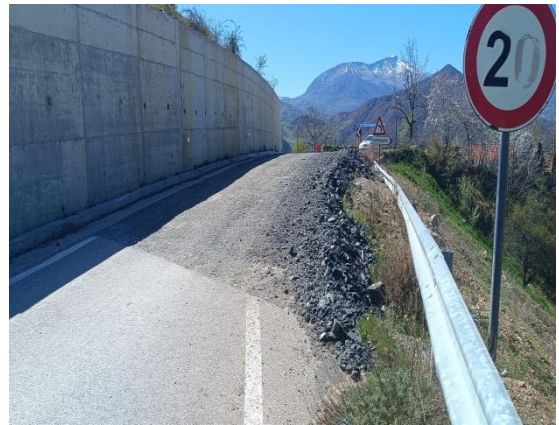
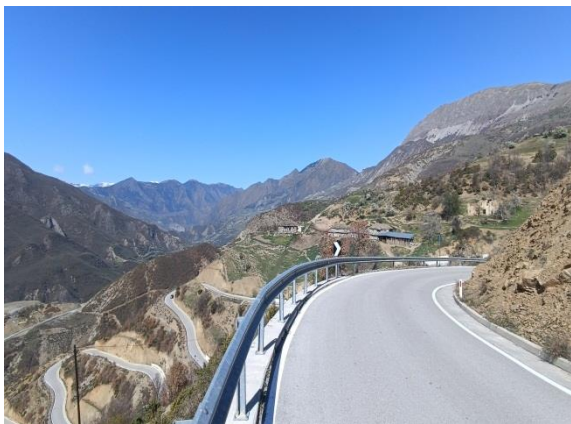
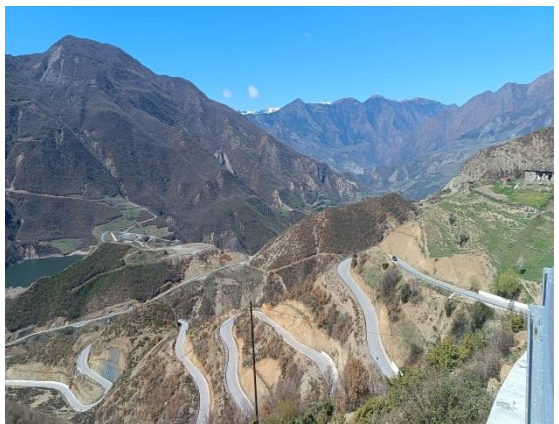
Segmenti rrugor :K/Strelcë – Moglice - Kufi Gramsh. L= 32.8 km

Kilometri i parë i këtij segmenti është problematik. Rruga nga km 0+000 deri në km 1+100 është tejte e ngushtë, me kthesa të padukshme dhe pjerrësi që arrijnë deri në 16%.

Shtresat asfaltike janë në gjendje të mirë, përjashto këtu vendet me demtime dhe çedime, të cilat janë të evidentuar përgjatë rrugës.

Kanalet dhe kunetat paraqesin problematike të perseritur pasi kanë nevojë për pastrime të vazhdueshme sidomos në periudhën e shirave pasi shpatet anësore sjellin aluvione dhe mund të bllokojnë funksionimin e kanaleve, kunetave dhe tombinove..

Tombinot jane ne gjendje te mire por kane nevojë per pastrime te herepashershme.
Urat pergjithesisht jane ne gjendje te mire por duhen monitoruar vazhdimisht.
Rruga nuk ka permytje por ka rreshkitje te shumta te shpateve anesore.

Muret mbajtese dhe pritese jane relativisht te mira me perjashtim te disa mureve me gabiona qe kerkojne monnitorim dhe mirembajtje

Ne pergjithesi rruga kalon ne formacione te dobeta dherash ku ka dhe prani te ujrave nentokesore gje qe ka shkaktuar shume cedime te trupit te rruges.

Çedimet ne pjesen me te madhe jane te paasfaltuara dhe ndodhen nga km 1+000 deri ne km 10+000 si dhe nga km 17+000 deri ne km 20+000. Nje pjese tyre duhet te trajtohen me paketa asfaltike te plota me shtresa çakull+binder+asfalt.

Nga km 25+000 deri ne km 30+700 rruga kalon ne formacion shkembor (ultrabazik) i mbrojtur ne pjesen e sipërme me rrjeta konstruktive te cillat kane nevojë per pastrim te vazhdueshem.

Ne nje pjese tjeter duhet te behen studime gjeologjike per te saktësuar asrsyen e demtimit te trupi te rruges dhe menyren e nderhyrjes per rikonstruksion e trupit te rruges per nje karexhate te re , ne sherbim te qarkullimit normal te mjeteve.
