RAPORT ARKITEKTONIK

REHABILITIMI I SHKOLLËS 9-VJEÇARE “AVNI RUSTEMI”, BASHKIA KUKËS

2024

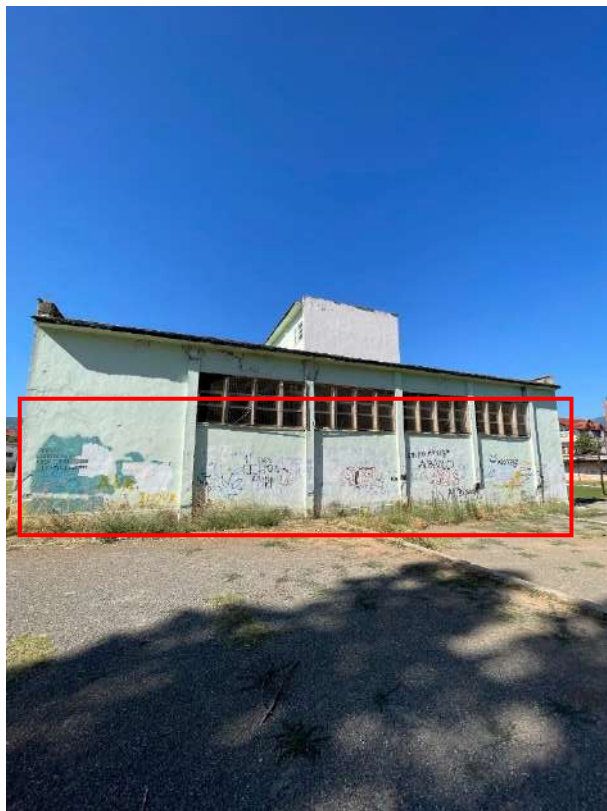
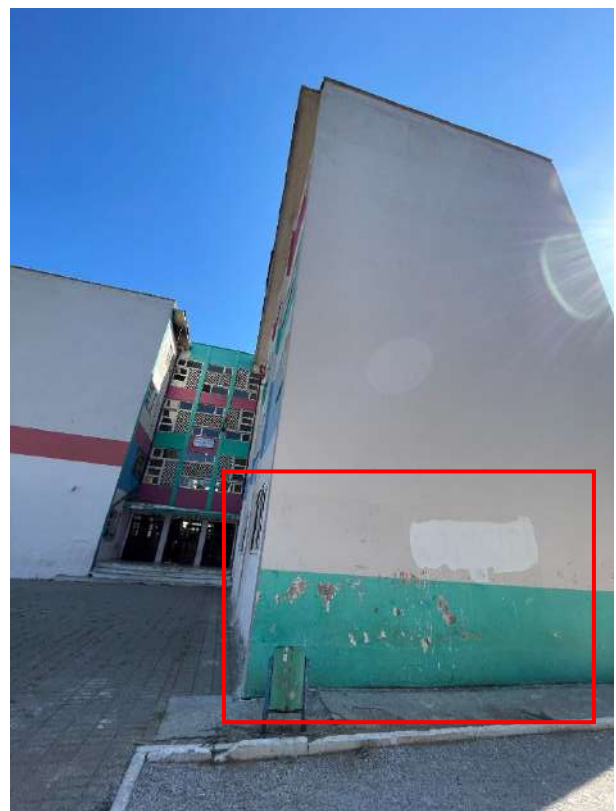
Aktualisht shkolla ka amortizime si në fasadë edhe në ambientet e brendshme. Rafinurat e jashtme kanë probleme me lagështinë përgjate gjithë perimentit të katit perdhe dhe katit të parë. Suvatë e jashtme janë me sipërfaqe të ashpër dhe të pa lyera qëkur është ndërtuar godina. Tarraca ka mjaftueshëm dëmtime sidomos tek pjesa e palestrës, ku parapet paraqet rrezikshmëri për nxënësit pasi ka probleme me lagështinë, shtresat hidroizoluese që janë amortizuar si edhe sistemi i shkarkimit të ujrave i cili është jo funksional. Dyert e shkollës janë të dëmtuara dhe disa prej tyre

Foto 1 Pamje nga fasada e dëmtuara të objektit gjendja ekzsituose

Struktura ka nevojë për përforcime si pasojë e dëmtimeve të pësuar ndë vite. Fasada do të vishen me sistem kapot me termoizolim 8cm, për të krijuar pamjen estetike të godinës por dhe për të përmirësuar kushtet termike, ruajtjen e temperaturës së komfortit. Ambientet e brendshme do të prishen disa mure dhe do të shtohen disa të reja në bazë të përshtatjes me funksionet e kërkuara. Suvat e mureve të brendshme do të bëhen sërish si edhe dyshemet do të prishen dhe shtrohen me parket në zonën e palestrës, pllaka në zonat e mësim dhënies, zyrat, tualete ndërsa nyjet e lëvizjes dhe shkallët do të shtrohen me mermer. Dritaret do të ndryshohen nga mono xham në dopio xham me korniza alumini, ndërsa dyer do të zëvendësohen.

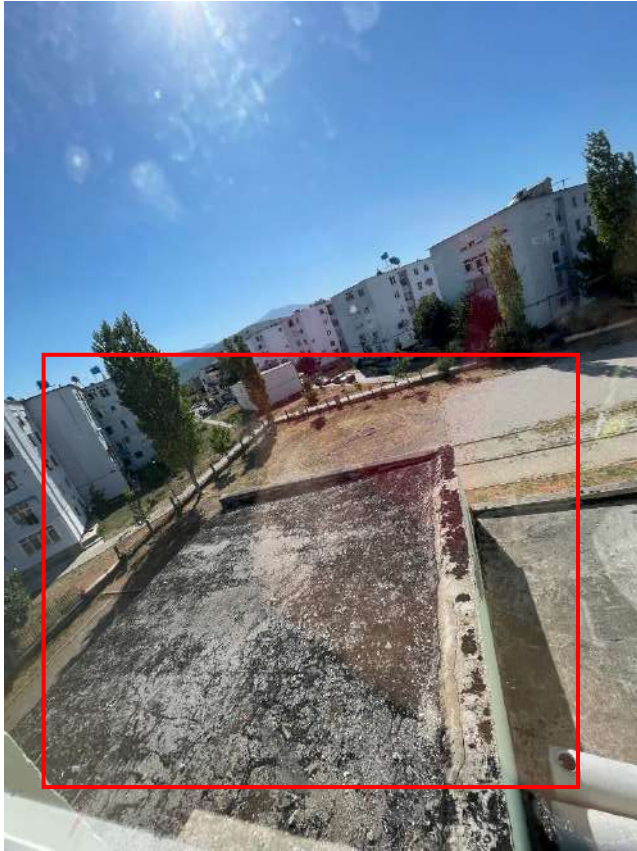
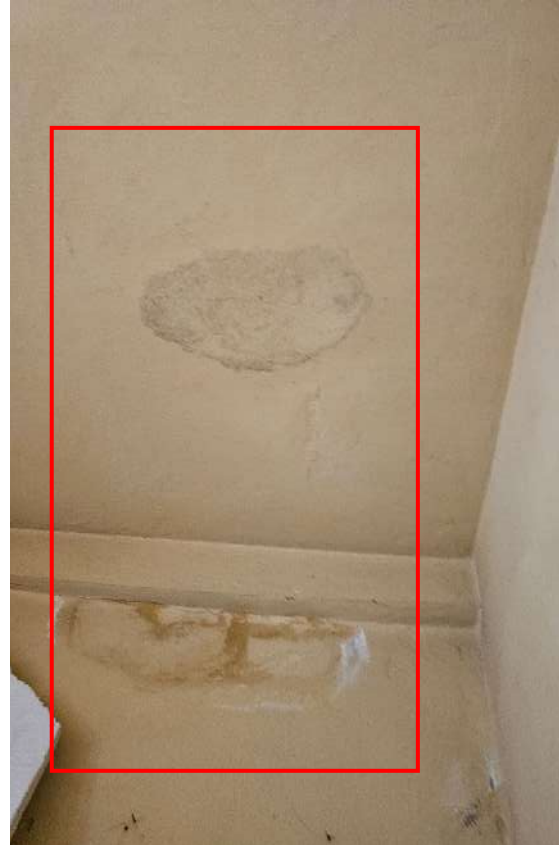
Foto 2 Pamje nga tarraca e dëmtuar e objektit gjendja ekzistuese

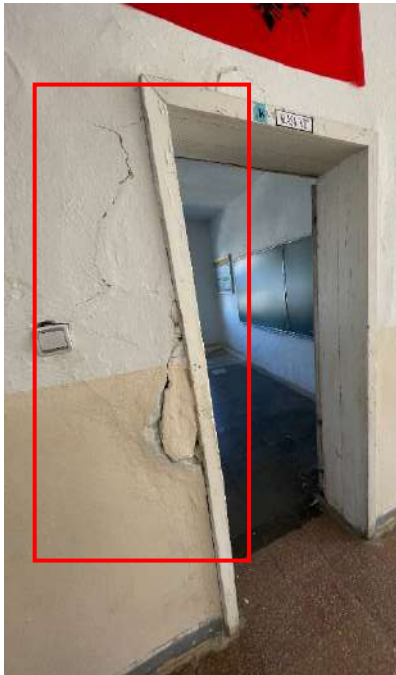
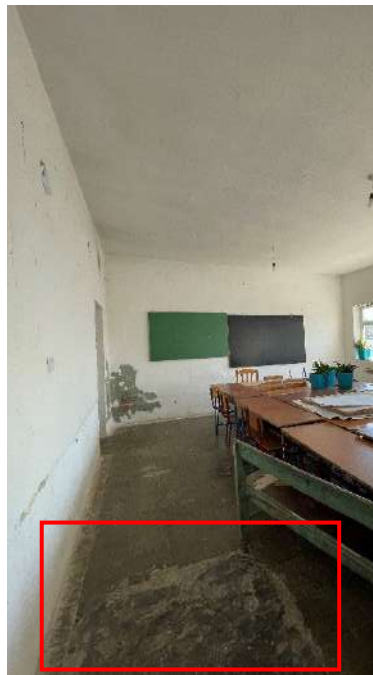
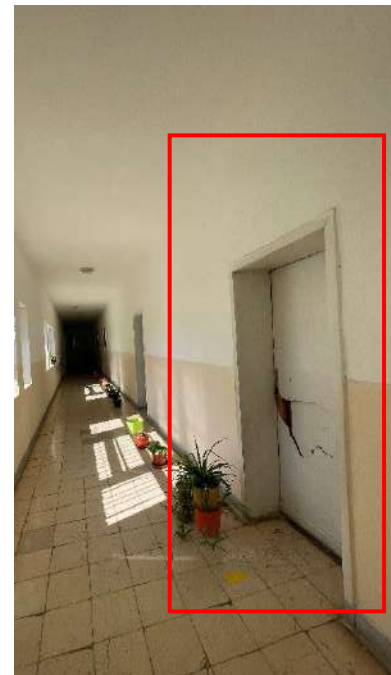
Kanë nevojë për zëvendësim si edhe të jenë xhama termik. Ka mangësi në bazë mobiliare siç janë tavolina, karrige etj dhe gjithashtu gjendja e atyre që janë ekzsituose është mjaft e amortizuar. Problem tjetër për shkollën janë edhe instalimet elektrike pasi ka dëmtime në rrjetin shpërndarës, ndriçimin, çelsat, prizat etj. Nyjet hidrosanitare janë në gjendje të keqe dhe janë prezente vetëm në katin perdhe. Qartësisht ka një numër të madh nxënësish dhe një nyje sanitare nuk është e mjaftueshme për fluksin.

Foto 3 Pamje nga ambientet e brendshme të objektit gjendja ekzistuese(klasat)

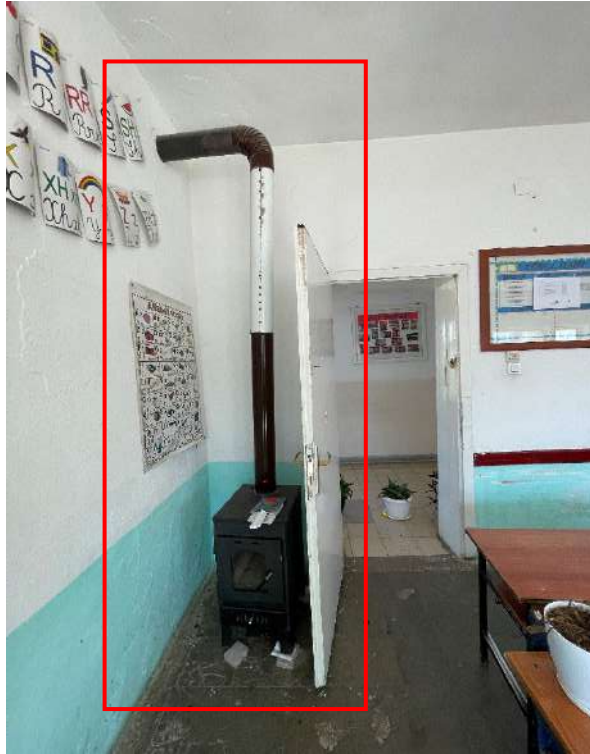
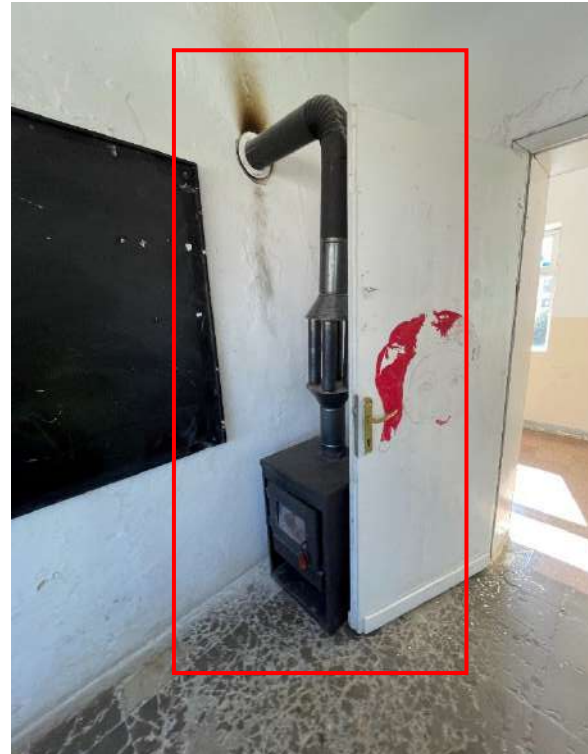
Detaj tjetër i rëndësishëm është që shkolla nuk ka një sistem qendror për ngrohjen dhe aktualisht ngrohet me soba me dru individuale.

Foto 4 Pamje nga sobat që përdoren për ngrohje në objekt gjendja ekzistuese

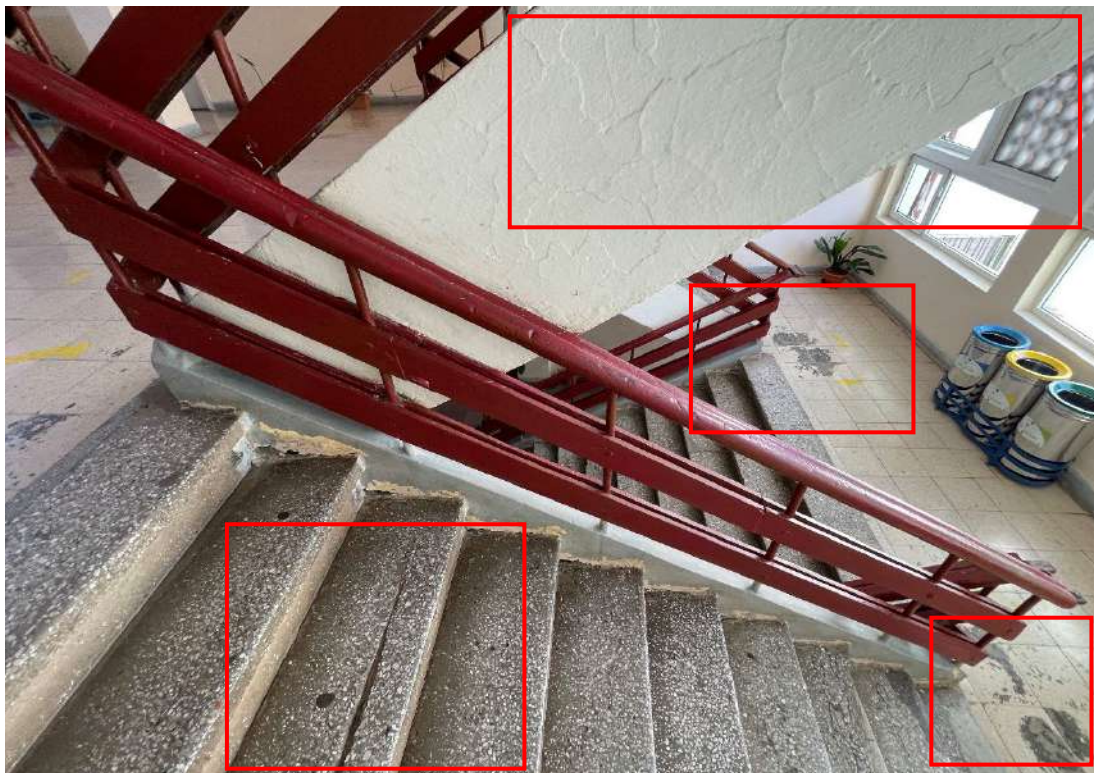
Foto 5 Pamje nga nyjet e lëvizjes në objekt gjendja ekzistuese
