## 1 Skema ujitëse e zonës ne studim

## **2 Problematika në kanalet ekzistues dhe zgjidhjet e projektit**

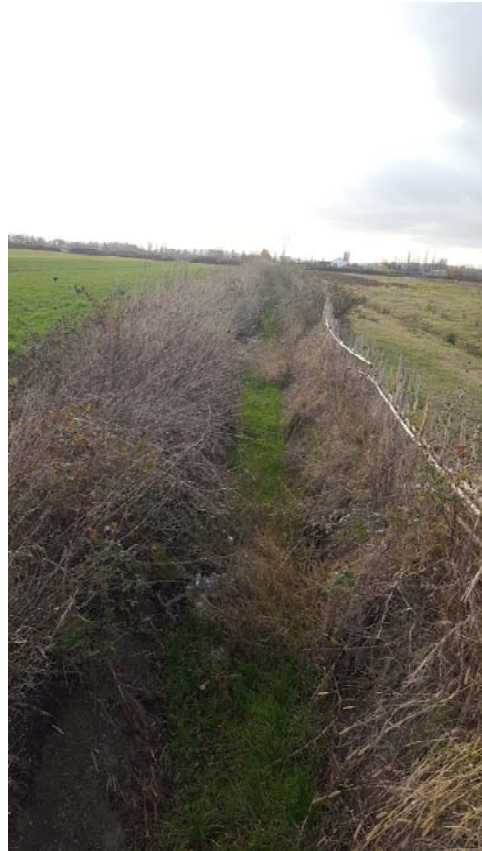
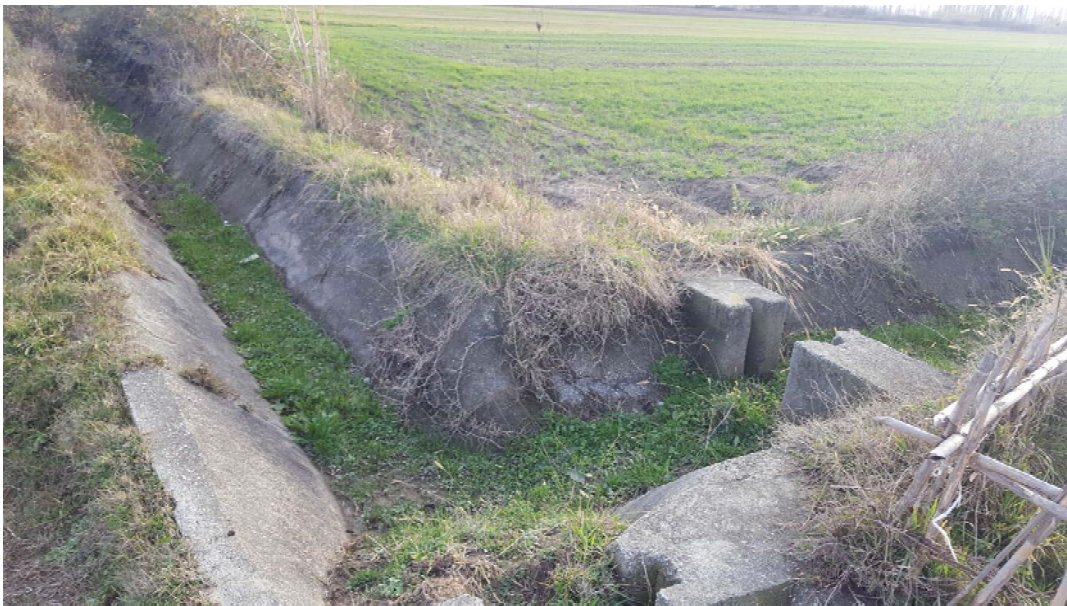
Figure 2-1 Foto te problematikave te K.U 22

Përgjatë K.U 22 është vërejtur që skema në disa zona nuk funksionon për shkak të bllokimeve dhe kuotave të projektuara gabim pasi nuk kishin pjerrësi që të lejonin lëvizjen e ujit sipas skemës me gravitet. Veprat e artit kanë pësuar dëmtime të cilat i kanë nxjerre jashtë funksionit dhe në disa vende nuk ka vepra.

Dëmtime ka dhe kanali në disa pjesë të tij për shkak të thyerjeve të betonit apo dhe gërryerjes së mbushjes së kanalit.

Gjatë hartimit të projektit janë marrë parasysh këto problematika dhe janë paraqitur ndërhyrjet përkatës në mënyrë që skema të jetë përsëri funksionale.

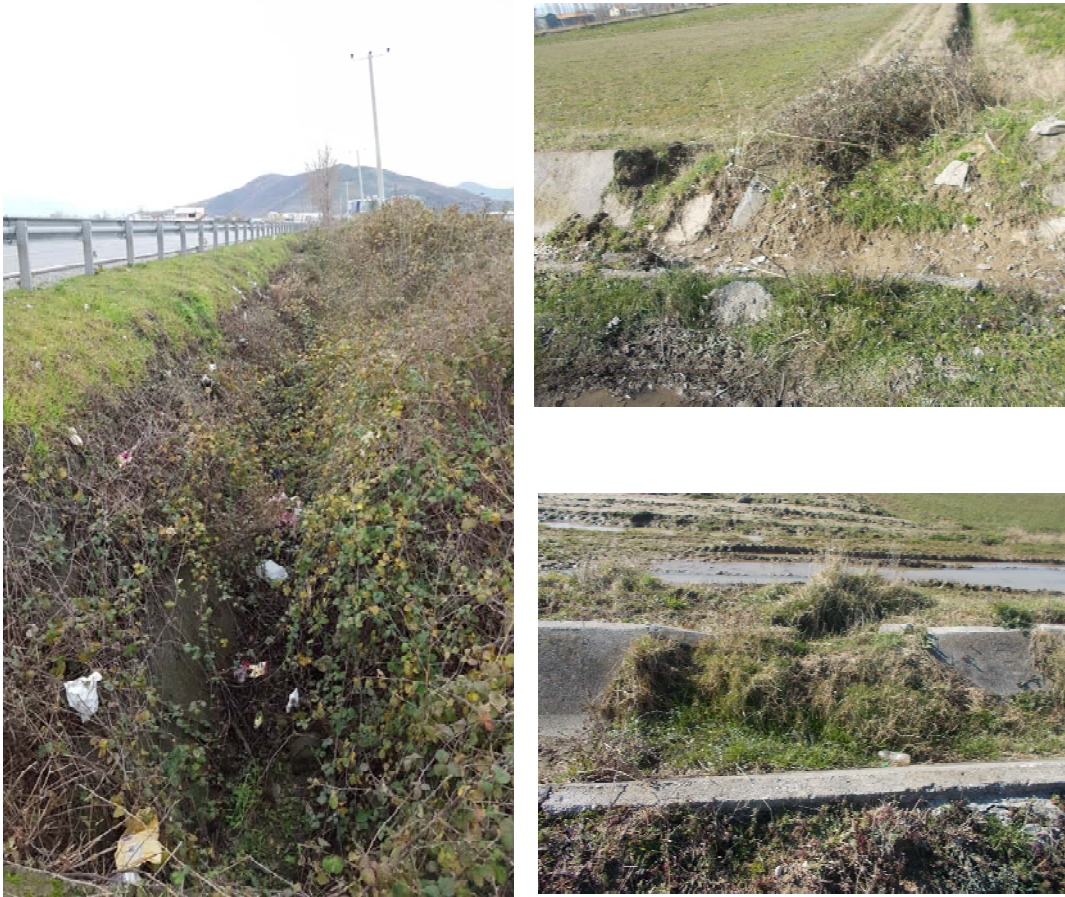
Figure 2-3 Foto te problematikave te K.U 21

Ky kanal shtrihet përgjatë rrugës nacionale Shkodër-Lezhe dhe është në gjendje funksionale, Për tu vënë serish në funksion kërkon pastrimin, riparimin e disa veprave të artit dhe riveshje në disa segmente (të cilat jepen në projekt).
