BASHKIA ROSKOVEC

OBJEKTI: NDËRTIMI I ÇATISË SË SHKOLLËS 9-VJEÇARE “ALUSH GREPCKA”,
ROSKOVEC

RELACION TEKNIK

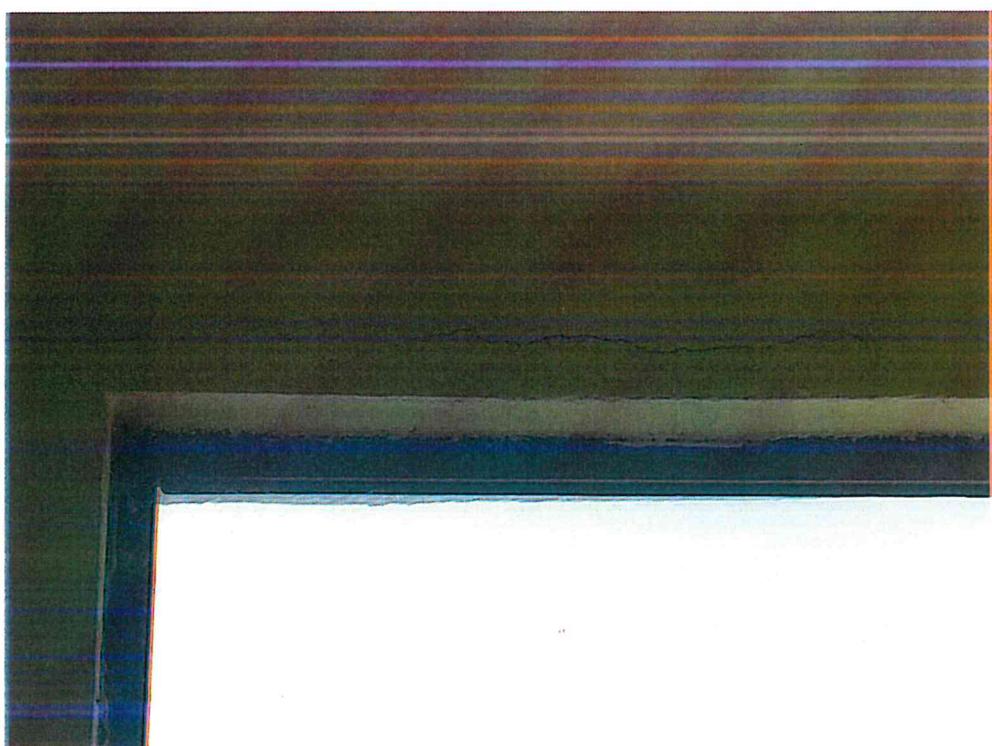
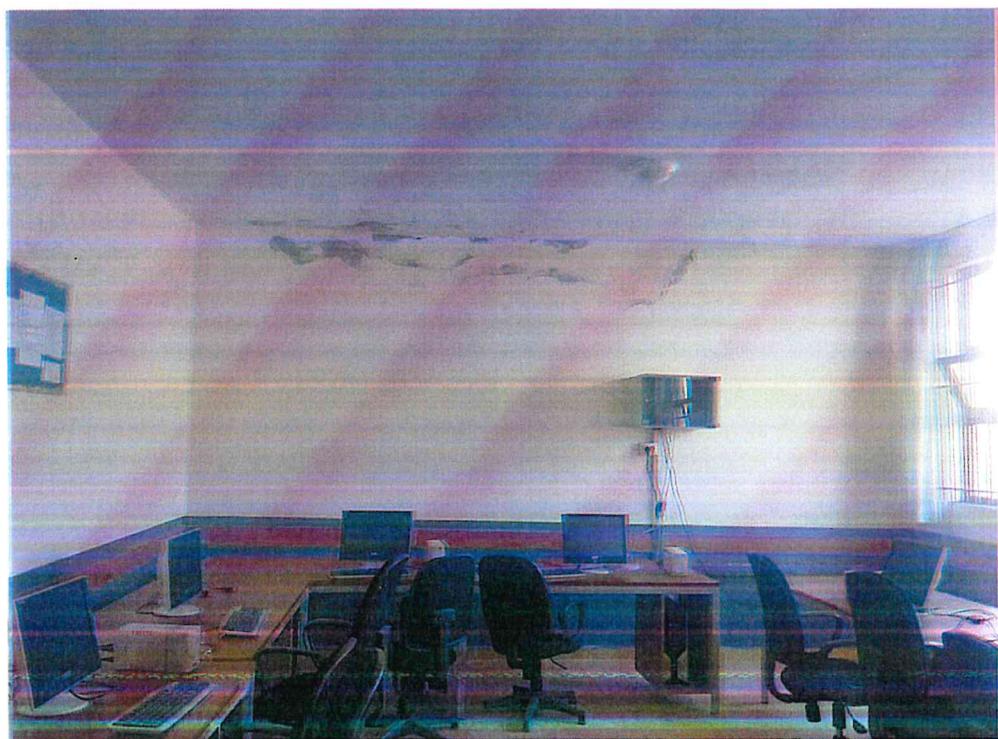
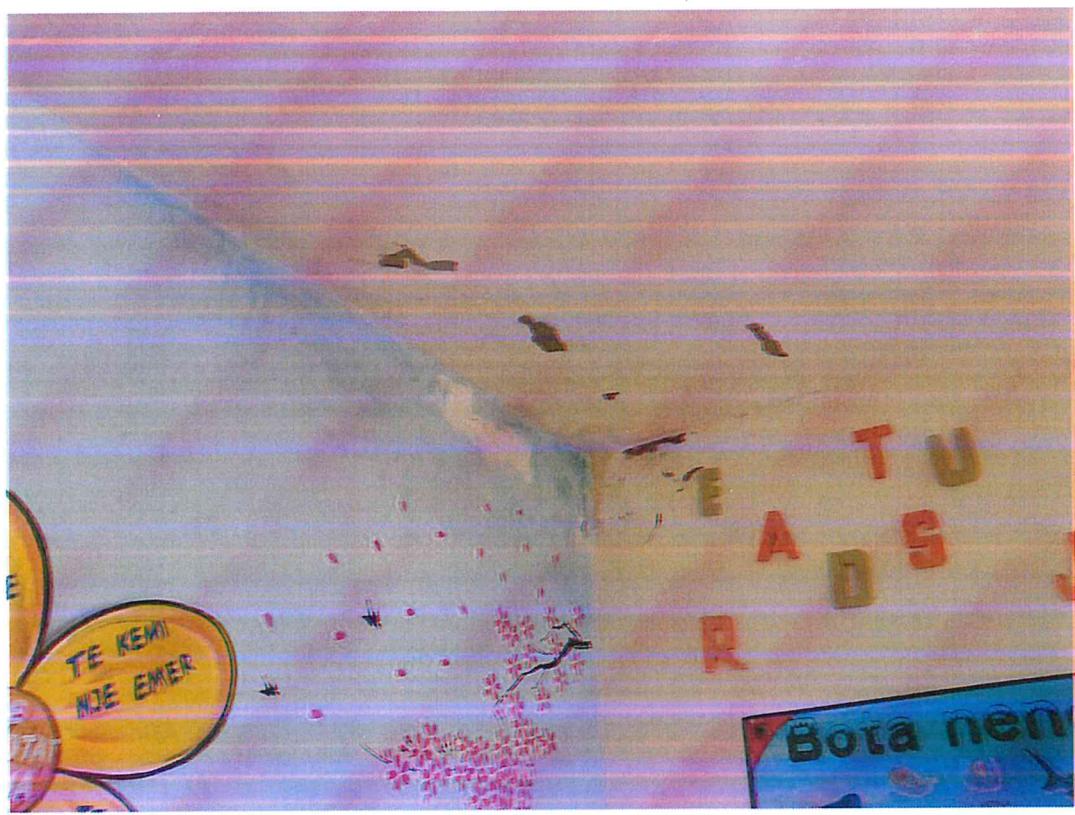
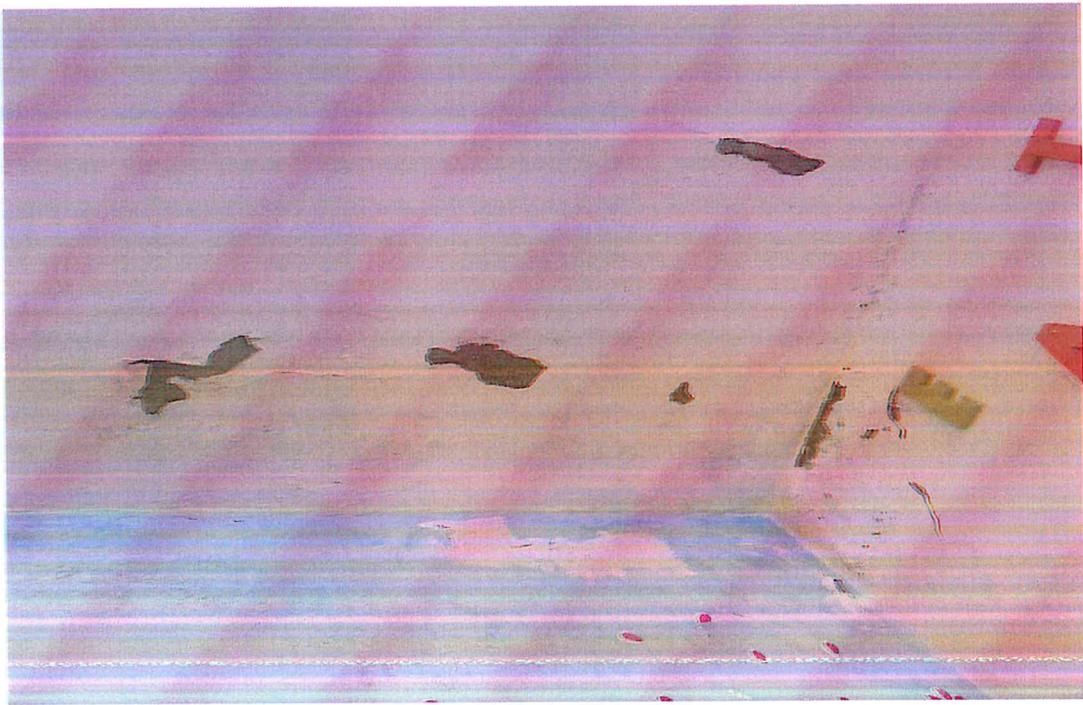
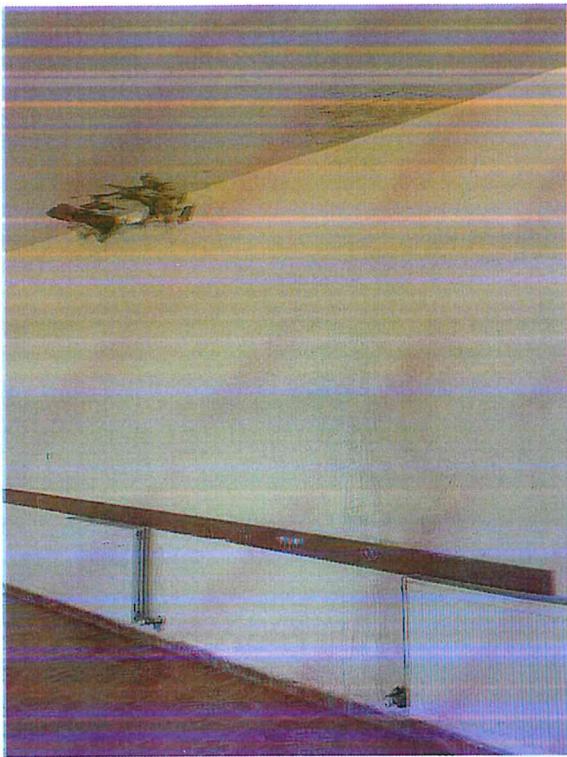
- Hidroizolimi i tarracës është i dëmtuar
- Lagështira ndihet ndjeshëm në klasat e shkollës
- Sistemimi i ambjenteve të jashtme është bërë kohët e fundit dhe ndërtimi i çatisë do të ishte ndër të tjerash kompletim i punimeve emergjente të shkollës.

Në këtë shkollë gjëndja ekzistuese shfaq problem urgjent infiltrimin e ujrave të reshjeve nga soleta në ambientet e brëndshme duke cënuar standartet minimale për zhvillimin normal të orëve mesimore. Hidroizolimi bituminoz tejet i amortizuar nuk arrin të pengojë depertimin e reshjeve në plasaritjet e soletës që janë theksuar së tepërmigjatw viteve tw fundit. Catia është zgjidhja teknike e detyruar për të garantuar hidroizolimin e ambienteve të brëndshme në mënyrë përfundimtare. Catia do te ndikojë së tepërmësi edhe ne rritjen e komfortit termik të brëndshëm duke përmirësuar në mënyrë të ndjeshme kushtet në të cilat do të zhvillohen orët mësimore.

Fotot e mëposhtme dokumentojnë problematikën e ngritur. Të kihet parasysh se fotot janë realizuar gjatë stinës së verës dhe në to vërejmë vetëm gjurmët e mbeturë në tavane, nderkohë që gjatë reshjeve në disa ambiente kemi edhe rrjedhje të vazhduara.

- 1.Prishje mur tulle rrethues përgjatë soletës (parapet)
- 2.Ndertim brez b/a 20x20 cm
- 3.Ndertim i çatise se shkolles
