RELACIONI TEKNIK

“RINOVART-QENDER RINORE MULTIFUNKSIONALE,
REKREATIVE, INOVACION DHE ART (RIKONSTRUKSION ISH -
SHKOLLA FILLORE LAGJIA E RE BURREL QËNDRA RINORE MAT)”

- DHJETOR 2023 -

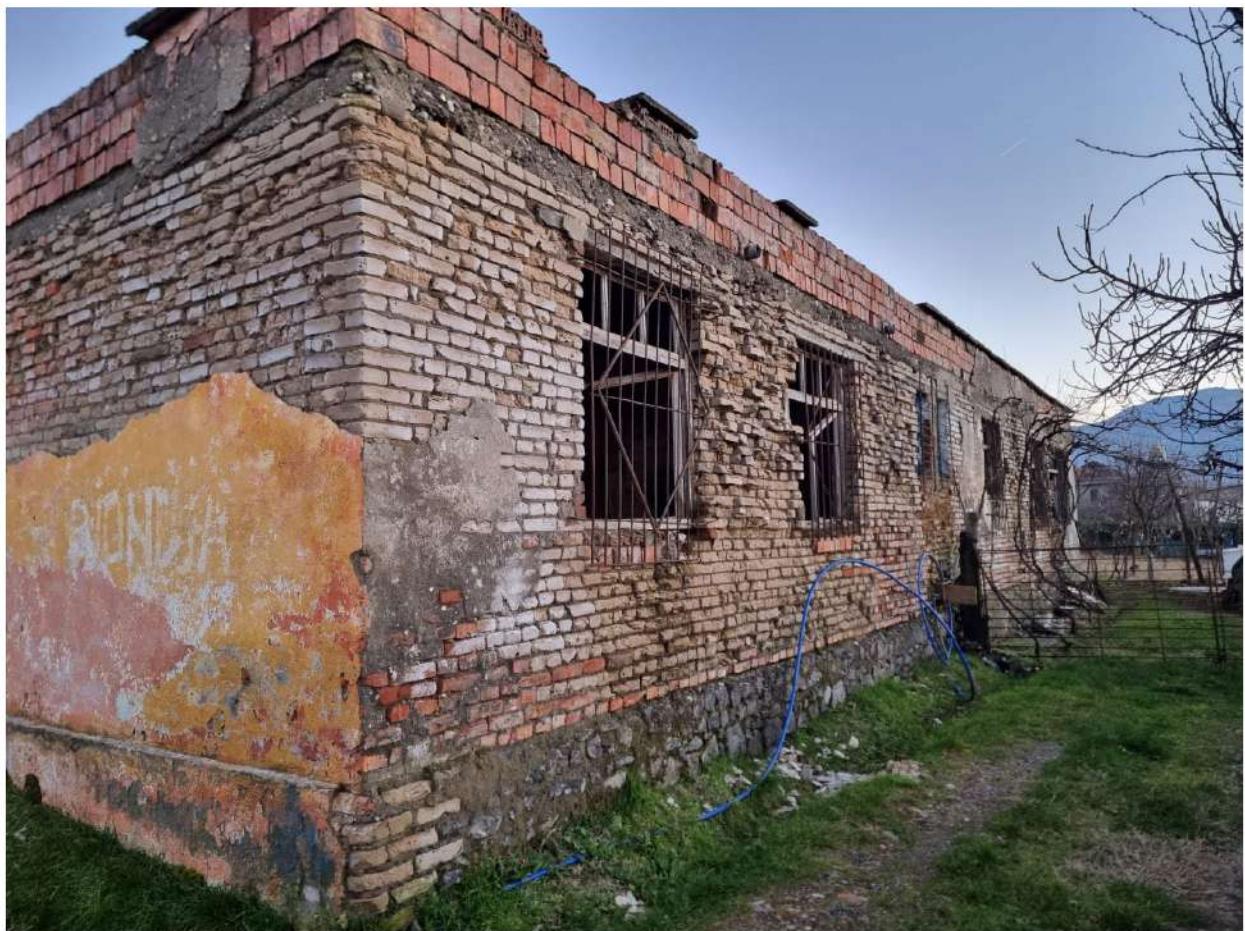
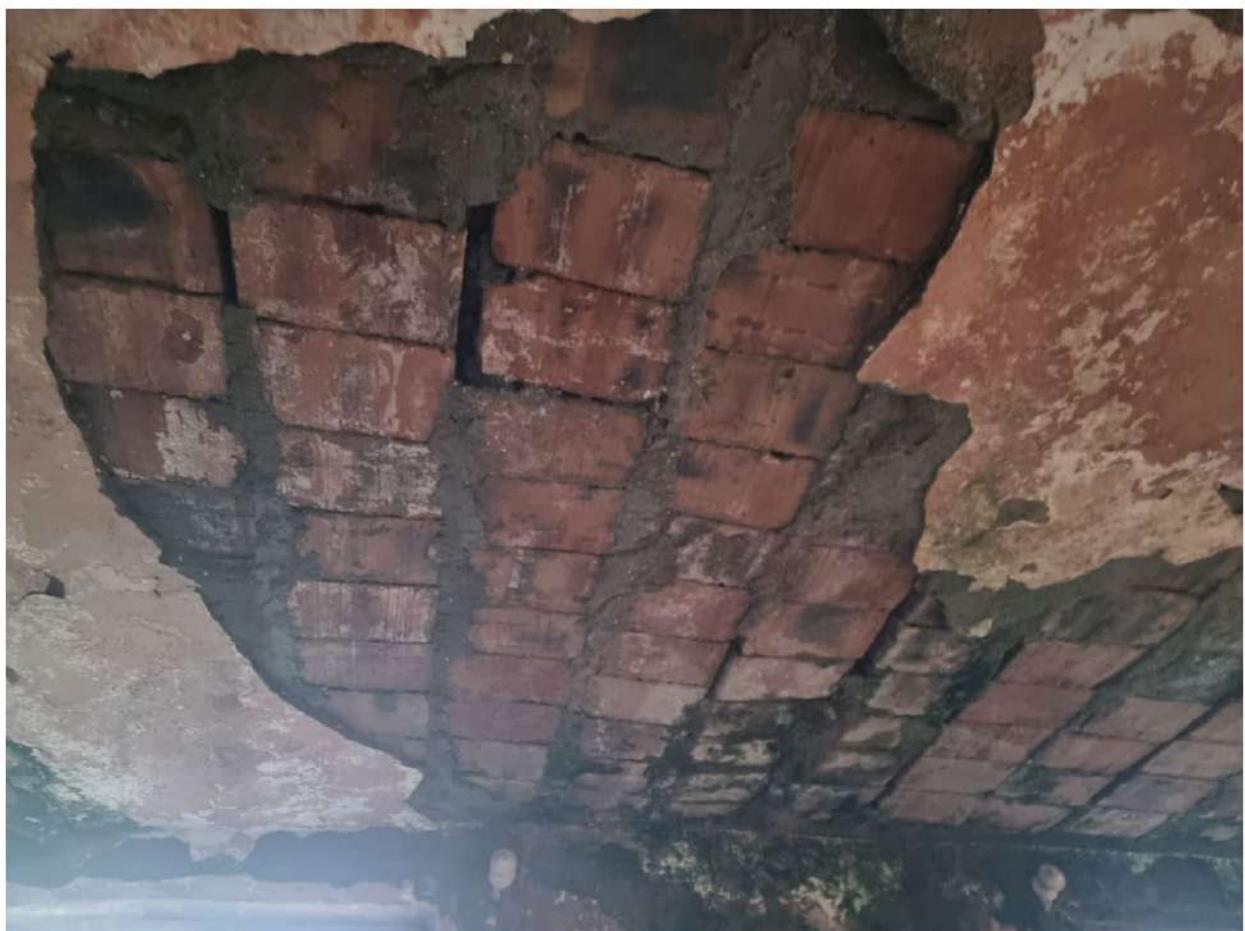
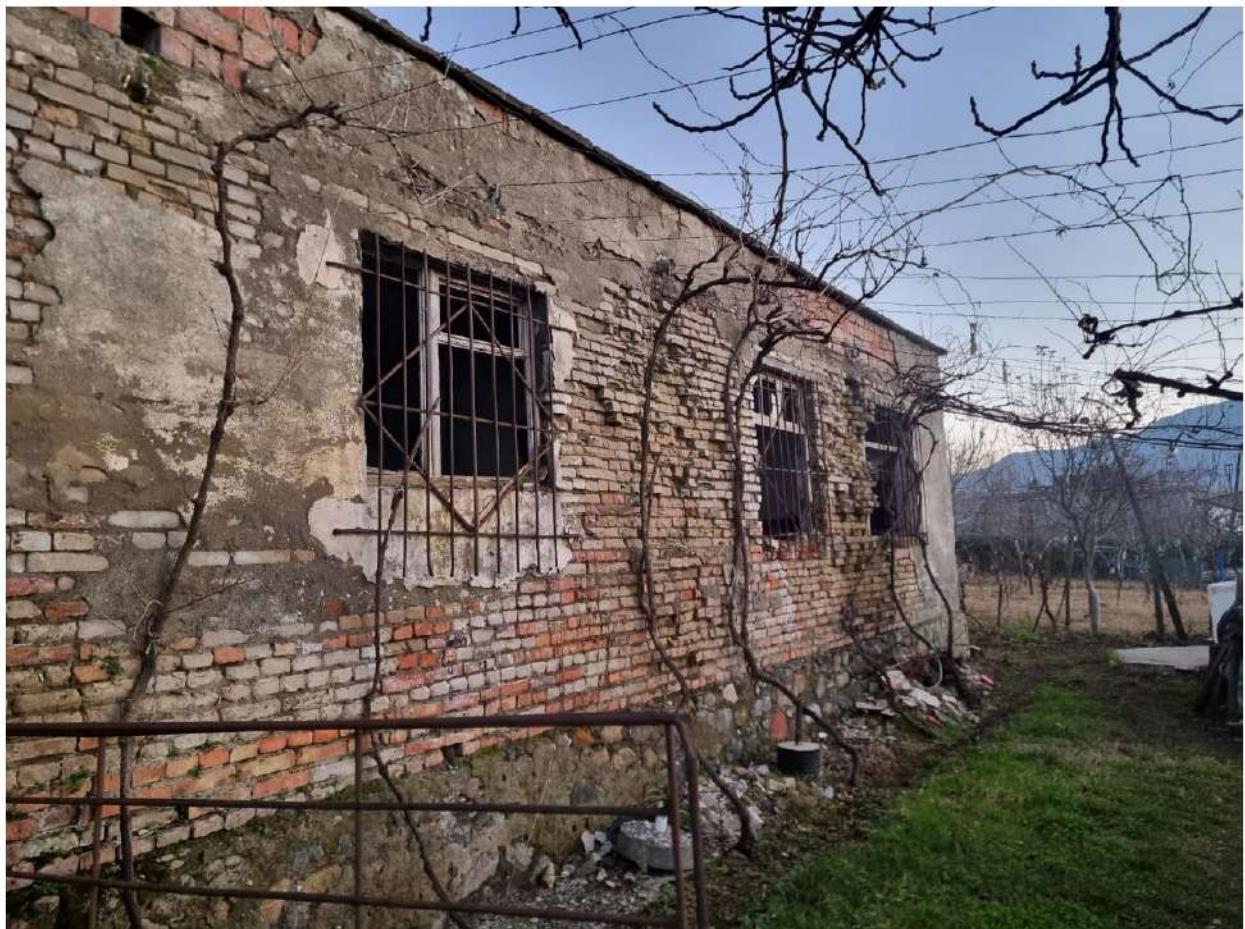
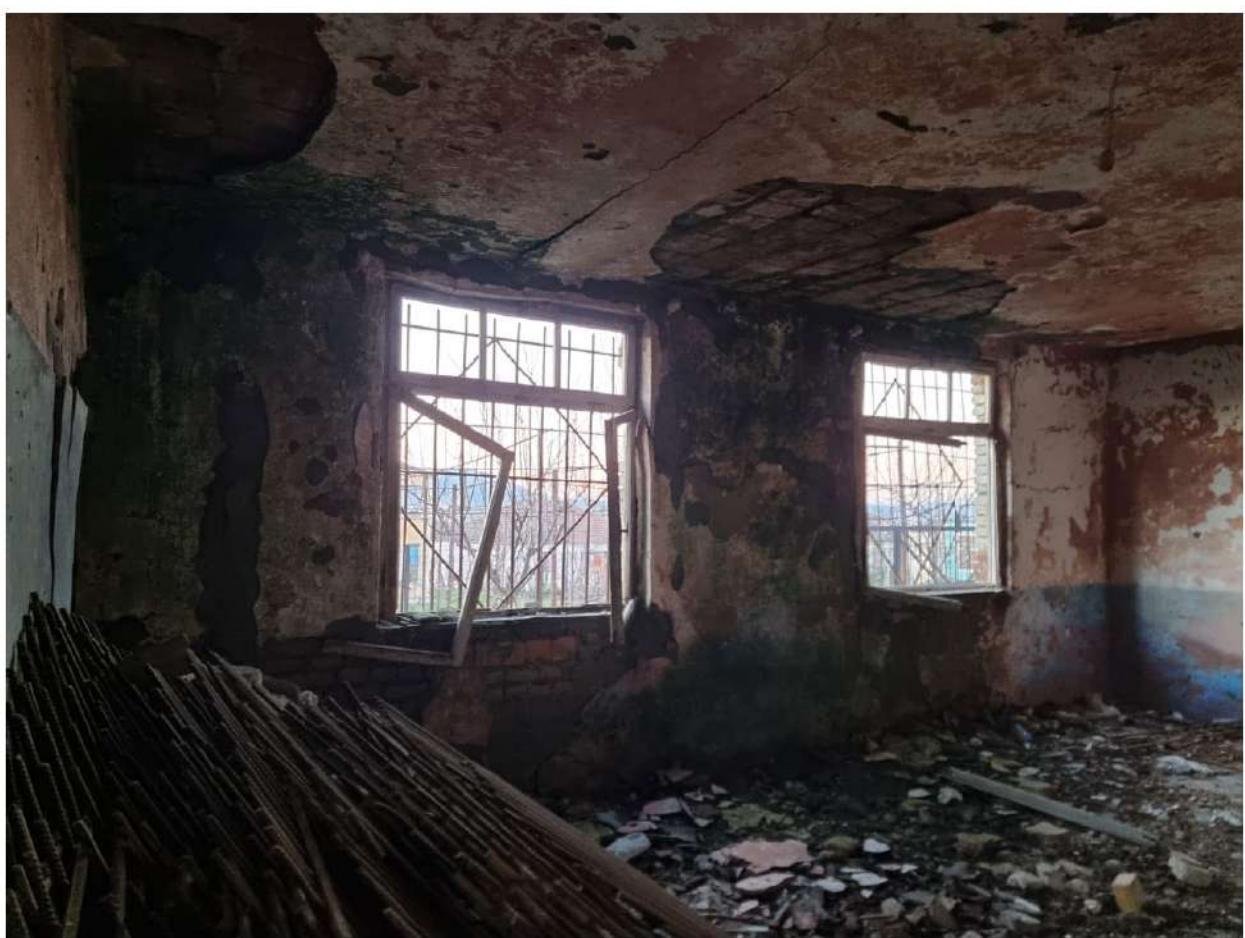
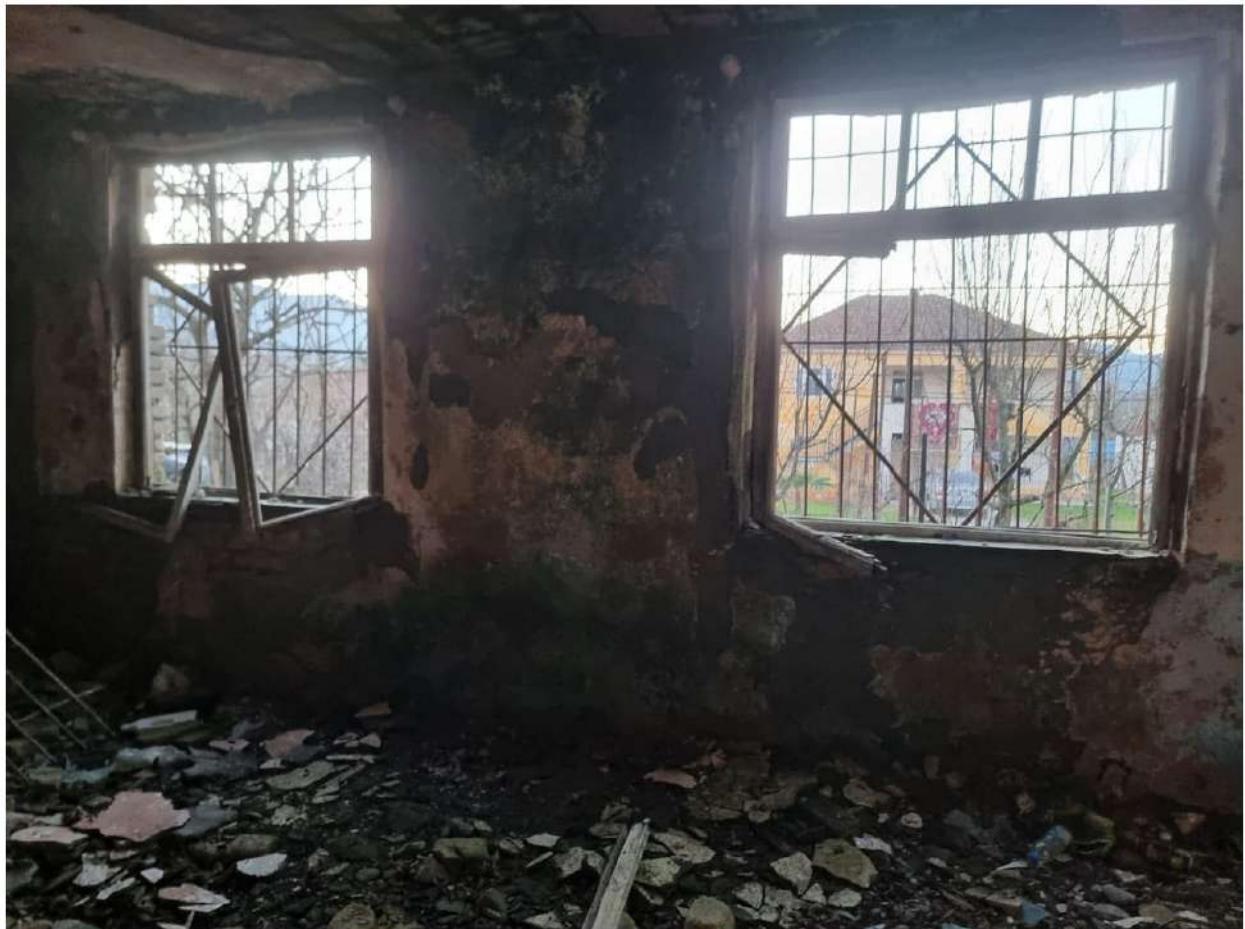
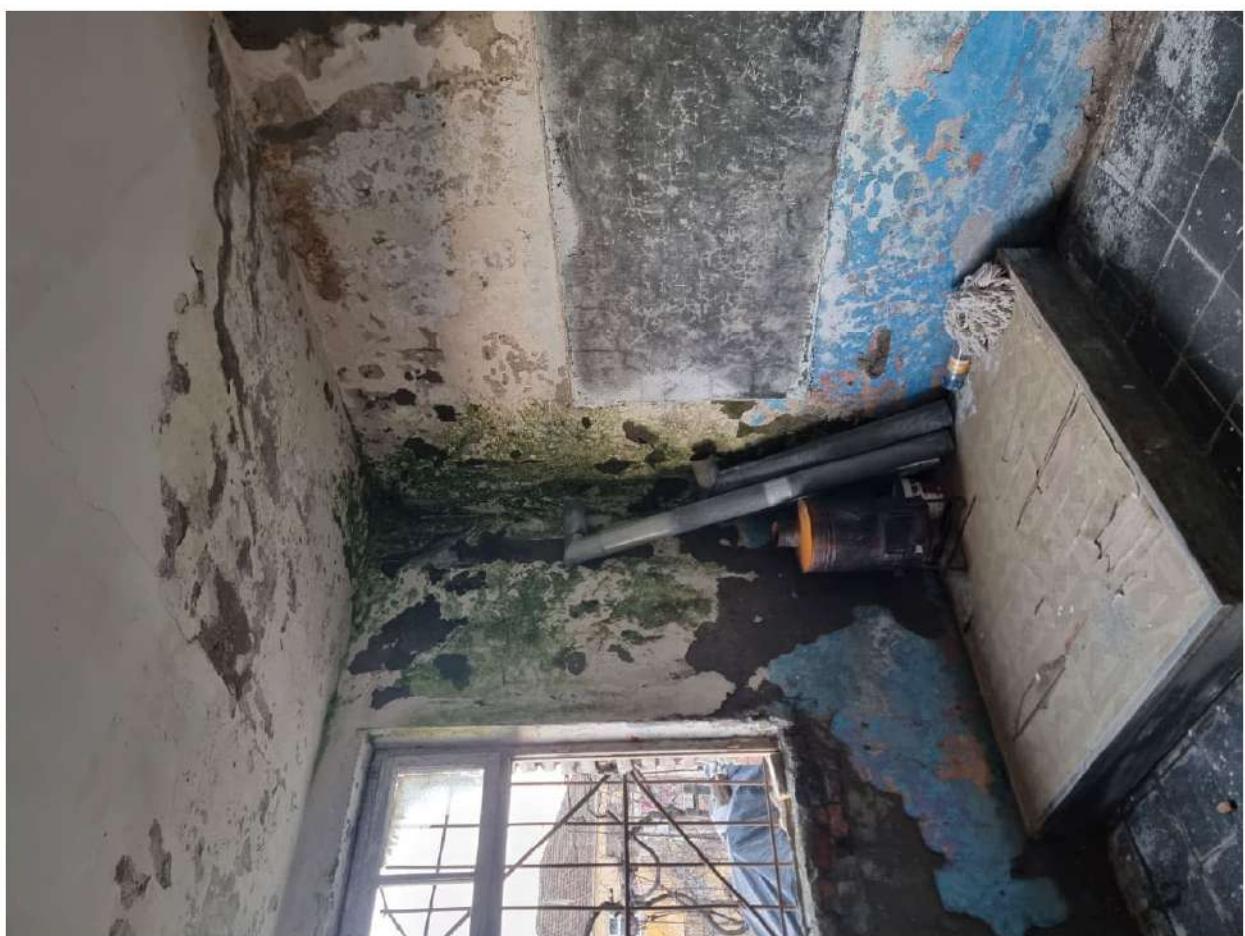
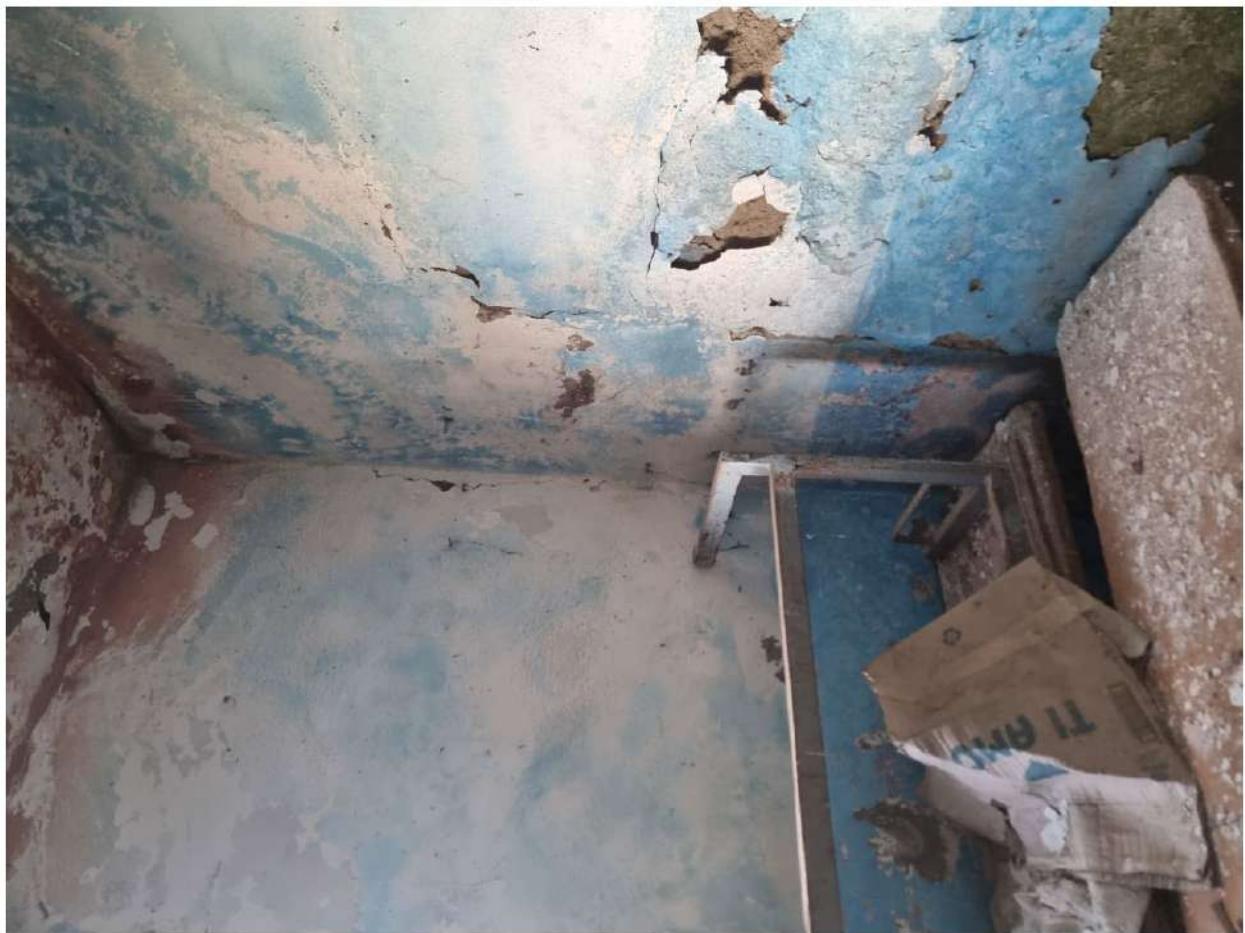
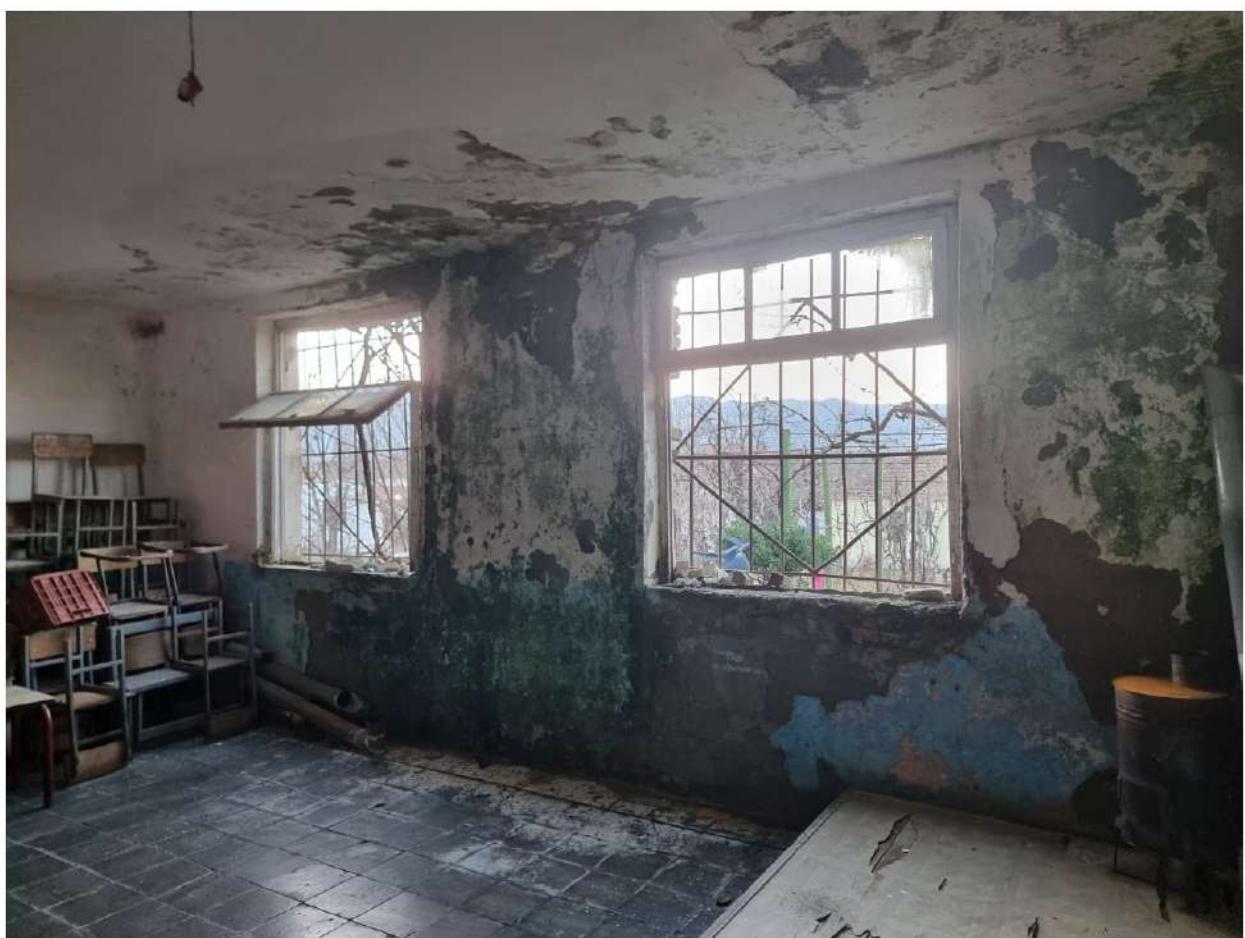
GJENDJA EKZISTUESE OBJEKTIT

Objekti në fjalë ka një konstruksion të ndërthurur konstruktiv me mure mbajtëse me tulla qeramike te plota. Ndërtesa është ndërtuar rreth 40 vjet më parë dhe pasqyron probleme serioze të amortizimit kryesish te rifinitures, mureve te tulles, të shtresave hidroizoluese në taracë si dhe shtresave në dysheme.

Ne pamje te pare, objekti duket në gjendje shumë të degraduar. Të gjitha rifiniturat dhe sistemet (elektrik, ngrohje - ftohje, hidro-teknik).

Dyshemetë paraqiten të dëmtuara e në disa momente ka edhe lëvizje të kuotave. Pjesa më e madhe e objektit ka probleme serioze të lageshtisë në mure dhe tavane, suvaja e brendshme dhe e jashtme paraqiten të degraduara.

Dyert dhe driraret në objekt shumica nuk janë fare por edhe ato që janë nuk plotesojnë standartet dhe pjesa më e madhe e tyre janë të dëmtuara. Ndarjet e brendshme me muraturë tulle janë tepër të dëmtuara.

Objekti në tërësi paraqitet në gjendje tepër të amortizuar nga ana e rifiturave. Sistemi elektrik, është i dëmtuar, ndërsa në pjesën më të madhe nuk figuron si i tillë.

Sistemi i ngrohjes nuk ekziston. Sistemi hidro-teknik është i dëmtuar e në pjesën më të madhe nuk ekziston.

- Të behet prishja e rifiniturave dhe shtresave të dëmtura.
- Parashikohet të prishen shtrimet ekzistuese me pllaka dhe të zëvendësohen me pllaka grez porcelanati.
- Nëpër mjediset e brendshme, suvatimet e mureve dhe tavaneve parashikohet të prishen dhe ribëhen.
- Nëpër korridore do të suvatohen murret dhe tavanet dhe do të lyhen me ngjyrë të bardhë.
- Dyert ekzistuese do të hiqen dhe do të zëvendësohen me dyer tamburato.
- Dritaret ekzistuese do të hiqen dhe te zëvendësohen me dritare duroplastike dopio xham
- Pragjet e dyerve dhe të dritareve do të janë prej material graniti $t = 3$ cm.
- Do të kryhen instalimet elektrike ne te gjithe objektin
- Do të kryhen instalimet hidrosanitare
- Do të kryhen instalimet e ngrohje ftohjes
- Do të kryhen instalimet e sistemit të kamerave

- Në të gjithë fasadën do të kemi veshje me sistem kapote.
- Dritaret ekzistuese do të hiqen dhe do të zëvendësohen me dritare duroplastike me xham të dyfishtë.
- Ne pjesen ballore te objektit do te krijohet hyrje kryesore e objektit.
- Te gjitha shkarkimet e ujerave te zeza pas daljes nga mjediset e brendshme do te lidhen me systemin e jashtem te kanalizimeve.

Për qëllime të përmirësimit të termoizolimit dhe hidroizolimit te objektit, parashikohet që mbi taracën ekzistuese të prishet shtresat ekzistuese te tarraces dhe te ndërtohen shtresa te tjera duke perfshire termoizolimin e tarraces se objektit si dhe hidroizolimin e tij. Mbi taracën eksiztuese do të ndërtohet çatia e re me konstruksion druri e mbuluar me tjegulla vendi.
