BASHKIA GRAMSH

RELACION TEKNIK

“ PËRMIRËSIMI I KUSHTEVE TE BANIMIT EKZISTUES TË
SHTRESAVE NË NEVOJË PËR SHTETASIT: ZAIM MEÇI, ARTUR
SARASELI, DIJE TOÇILA, ESMA HIDA, HATIXHE XHARO, HEKUR
ÇARÇIU, SOSE ÇEKREZI, RAPUSH KLLOGJERI, BAJRAM MANKO,
QEMAL BALLA, FASLLI SOLLAKU.”

Detajet pershkruese dhe fotot e gjendjes aktuale te banesave per secilin banor :

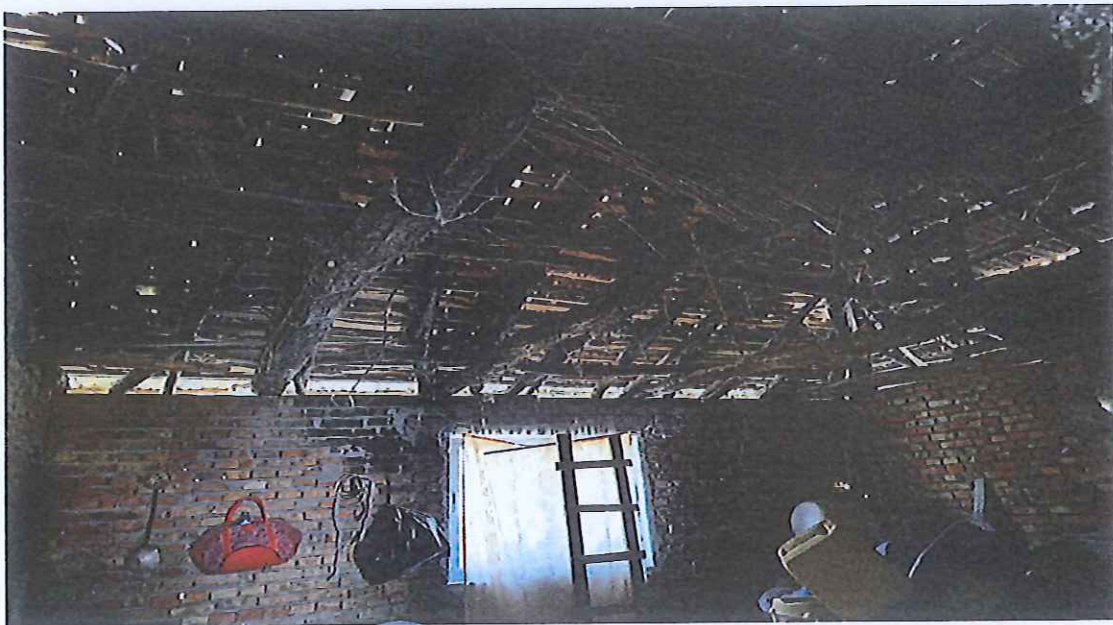
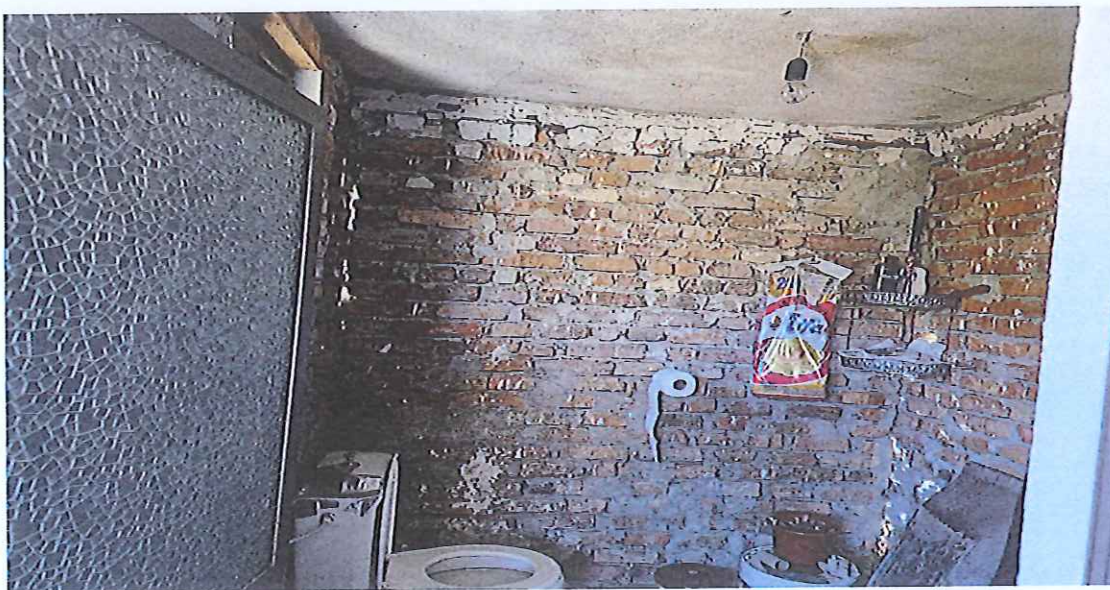
1. Esmë Hida, fshati “Gramsh-Fshat”, Njesia Administrative Pishaj

Ky objekt është ndërtim njëkatesh, i ndërtuar para viteve 1990, me konstrukcion mur tulle me llac, por e palidhur me breza, me çati të mbuluar me tjangulla vendi teper të demtuar si dhe tavane me rrase kallami dhe kompesate. Dyshemeja e objektit në fjale është prej betoni dhe paraqitet e demtuar.

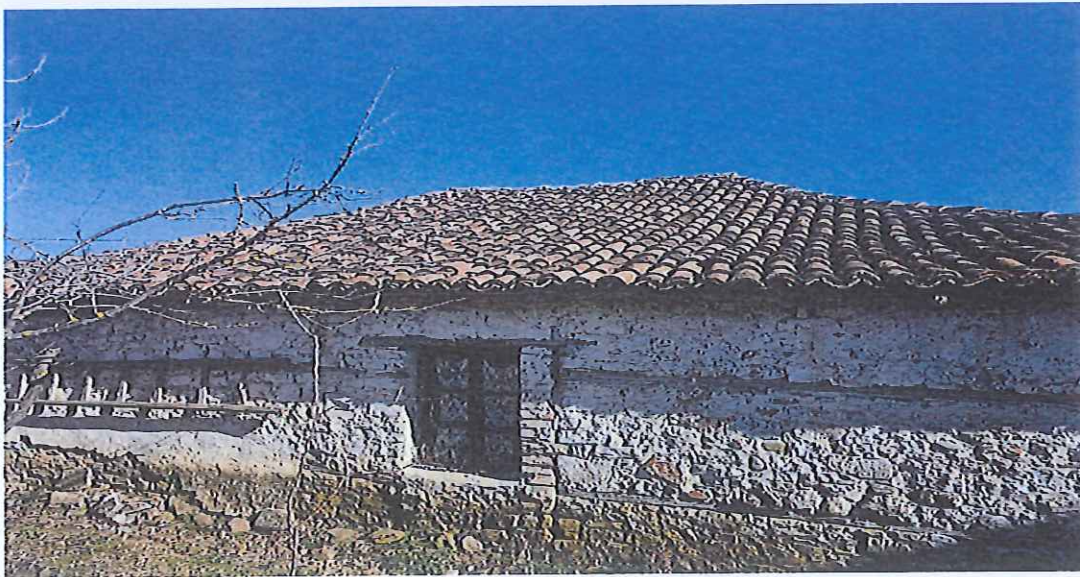
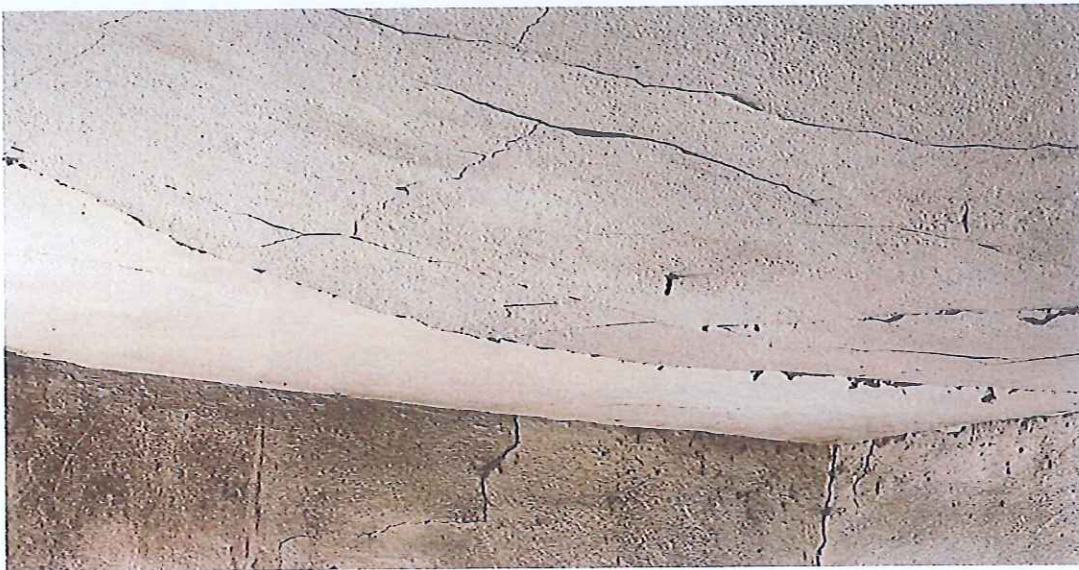
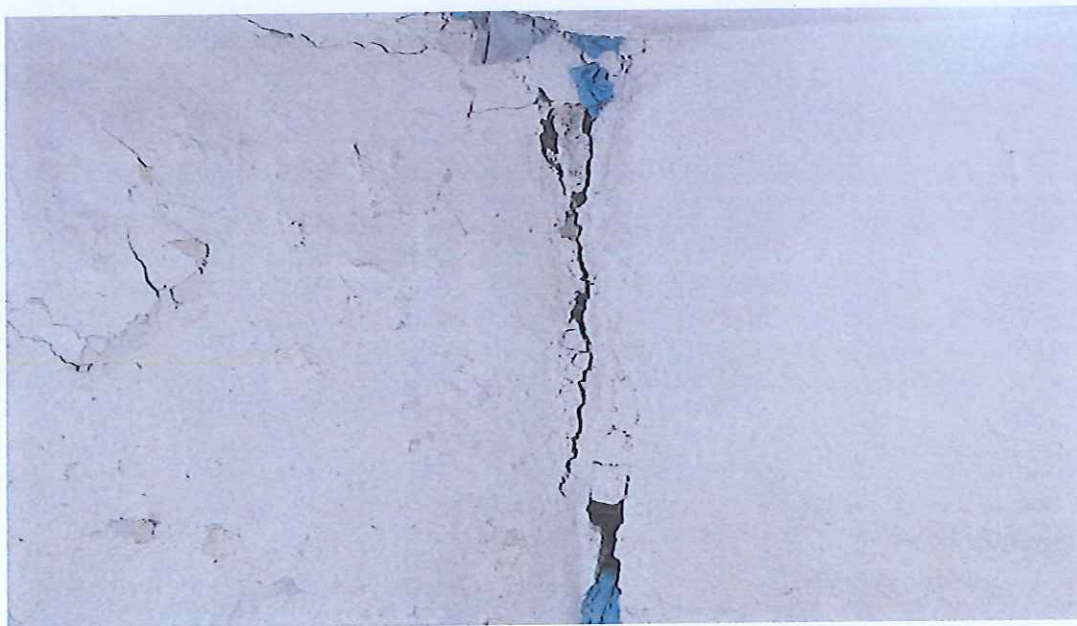
2. Dije Toçila, fshati Gramsh-Fshat, Njesia Administrative Pishaj.

Ky objekt eshte ndertim njekatesh, I ndertuar para viteve 1990, me konstrukcion me mur guri me llaç balte, me çati te mbuluar me tjengulla vendi teper te amortizuar si dhe tavane me rrase kallami. Dyshemeja e objektit paraqitet e betonizuar e pa shtruar, kurse dyert dhe dritaret paraqiten me lende druri te cilat jane ne gjendje te kalbur dhe jashte funksionit.

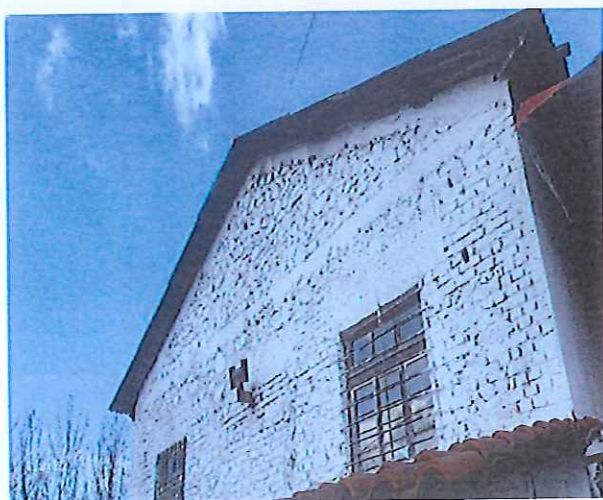
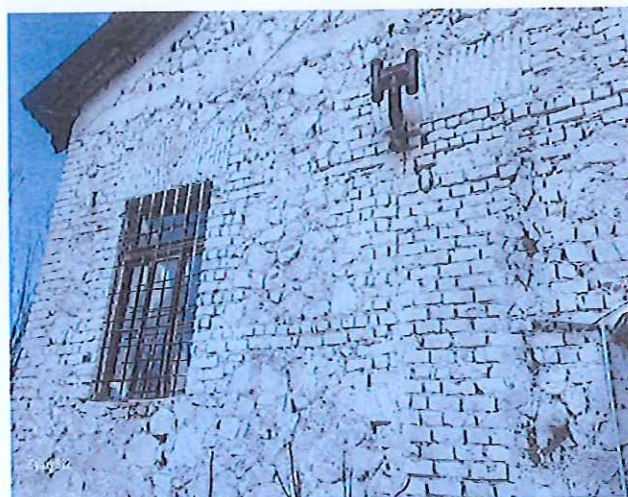
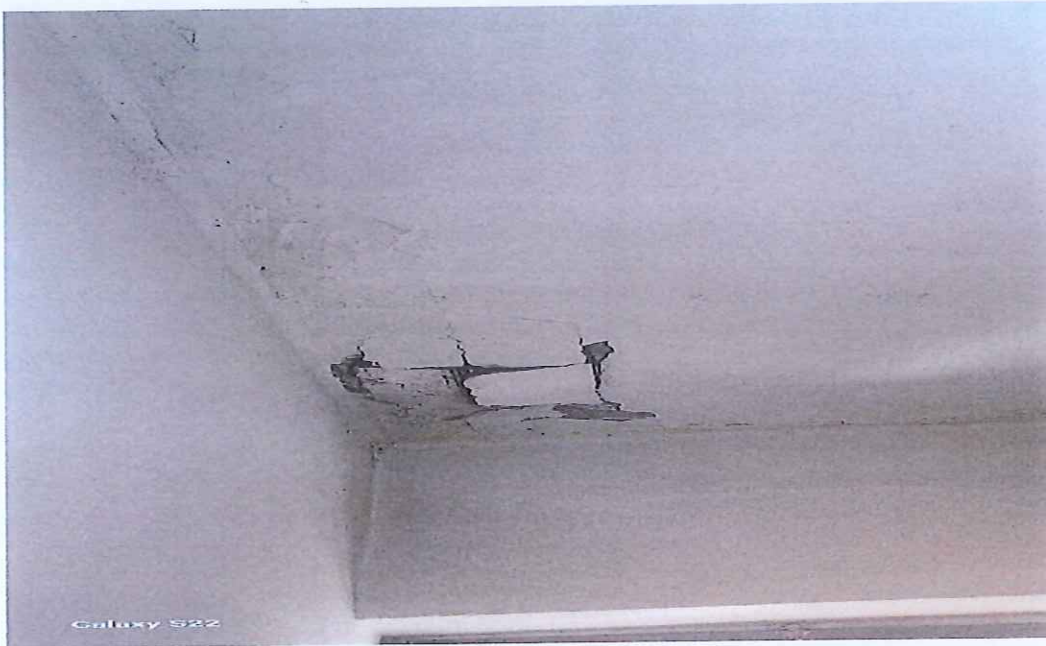
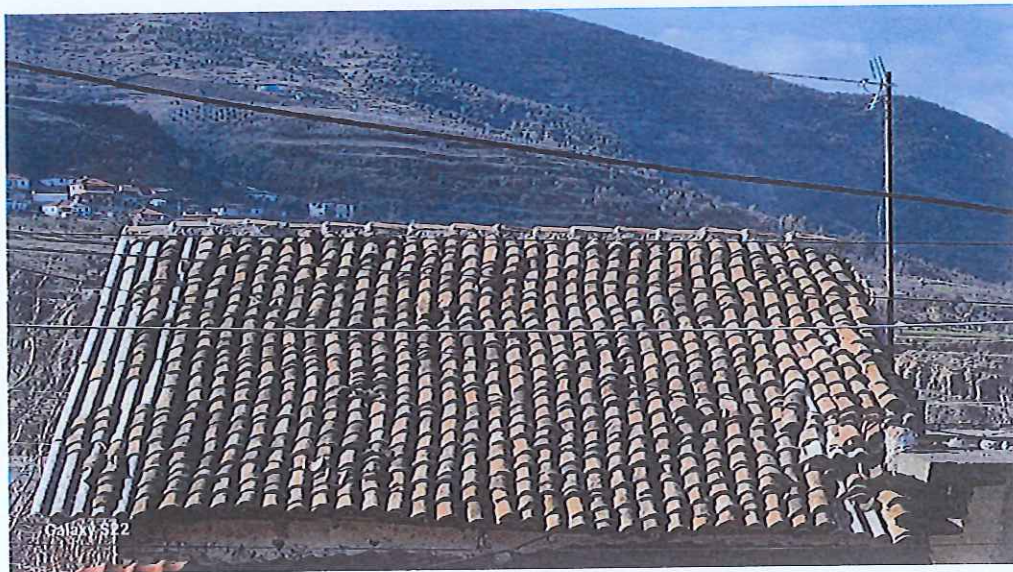
3. Artur Saraseli fshati Trashovicë, Njesia Administrative Pishaj

Ky objekt eshte ndertim njekatesh,I ndertuar para viteve 1990,me konstruksion me mur guri me llaç balte,me çati te mbuluar me tjengulla vendi teper te amortizuar si dhe tavane me rrase kallami. DysHEMEJA e objektit paraqitet e betonizuar e pa shtruar,kurse dyert dhe dritaret paraqiten me lende druri te cilat jane ne gjendje te kalbur dhe jashte funksionit.

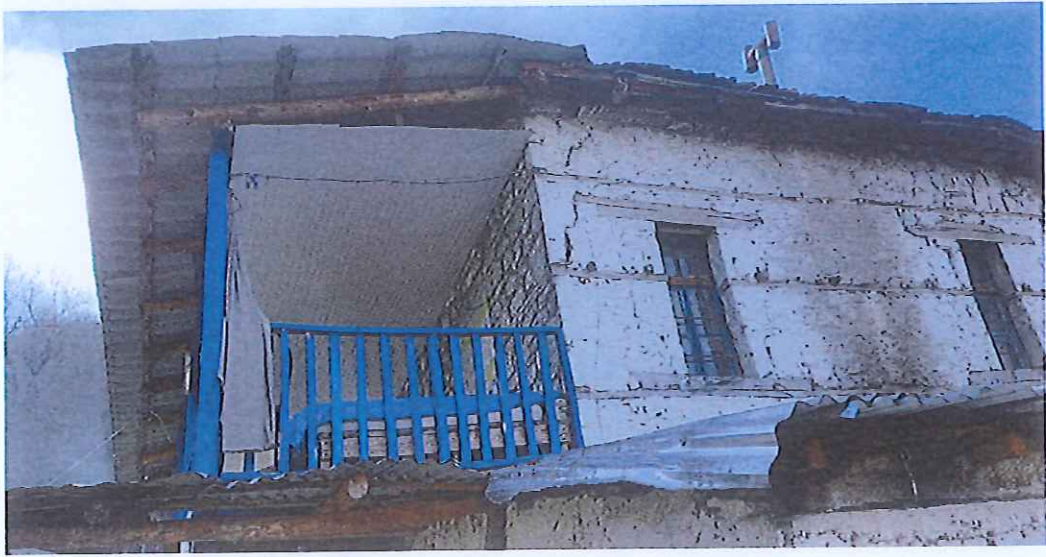
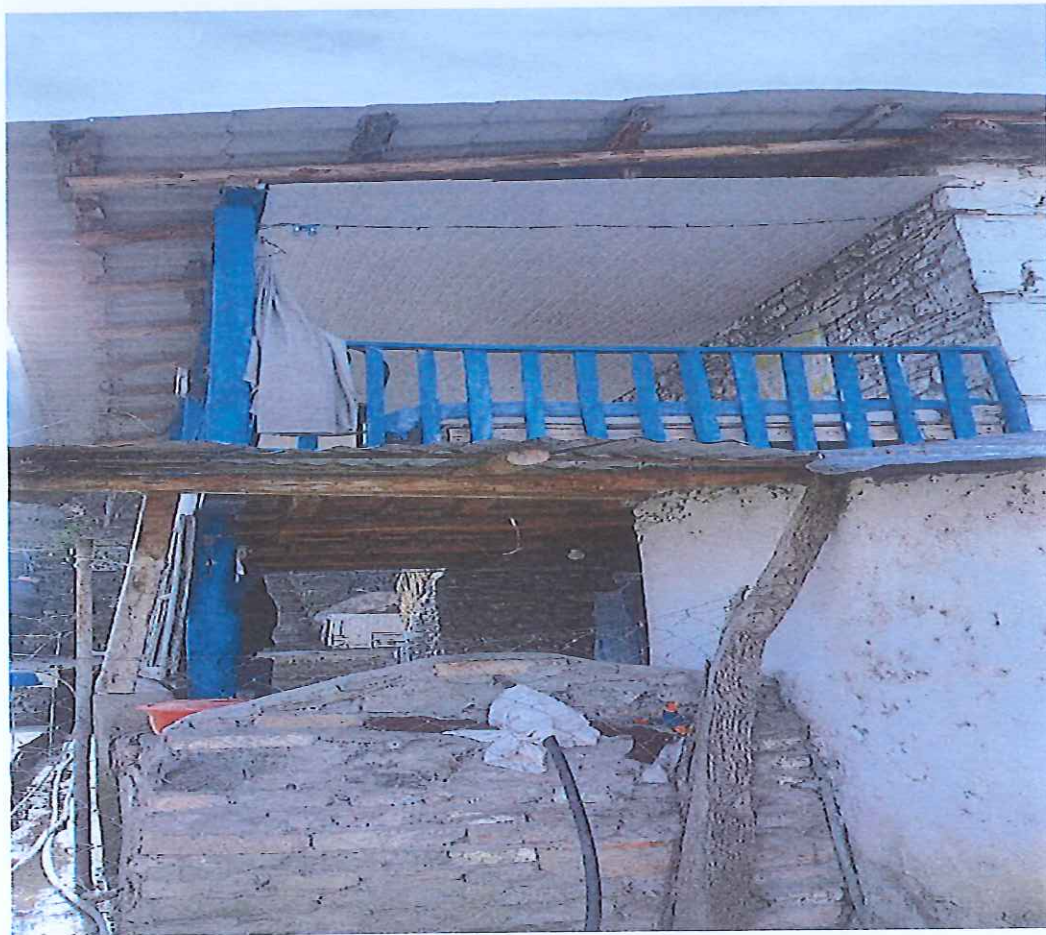
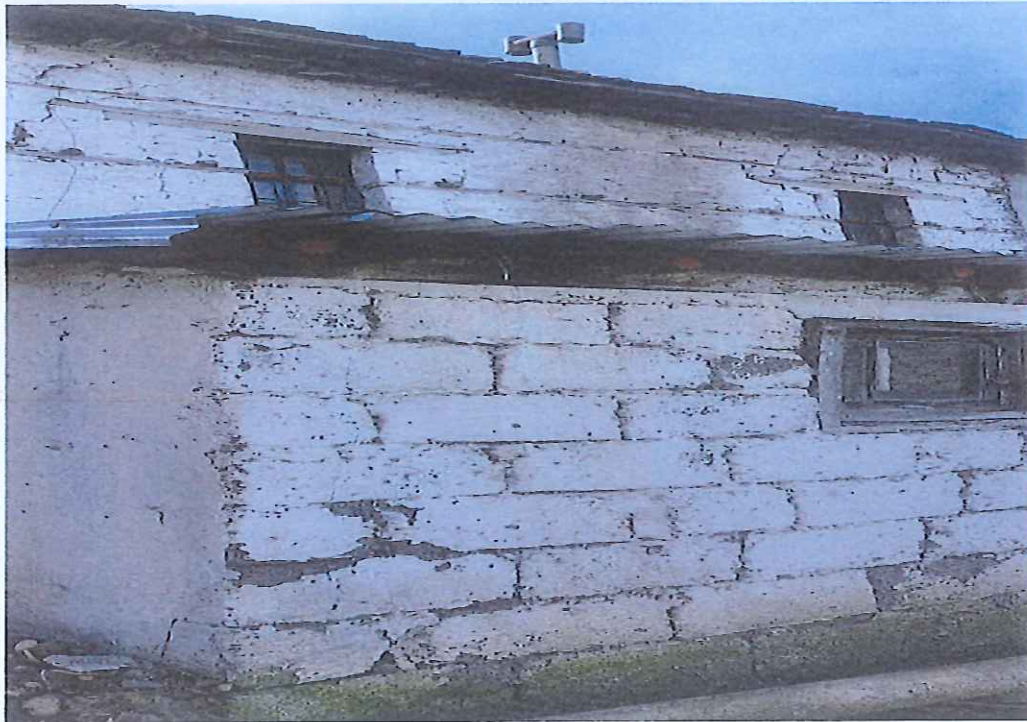
4. Bajram Menko, fshati Menkollare, Njesia Administrative Skenderbegas

Ky objekt eshte ndertim dykatesh,I ndertuar para viteve 1990,me konstruksion me mur guri me llaç balte,me çati te mbuluar me tjengulla vendi teper te amortizuar si dhe tavane me rrase kallami. Dyshemeja e objektit paraqitet e betonizuar e pa shtruar,kurse dyert dhe dritaret paraqiten me lende druri te cilat jane ne gjendje te kalbur dhe jashte funksionit.

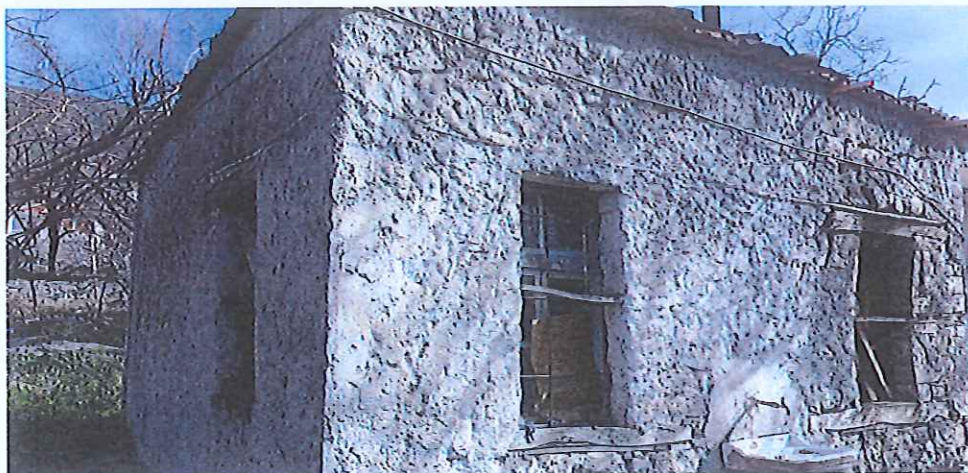
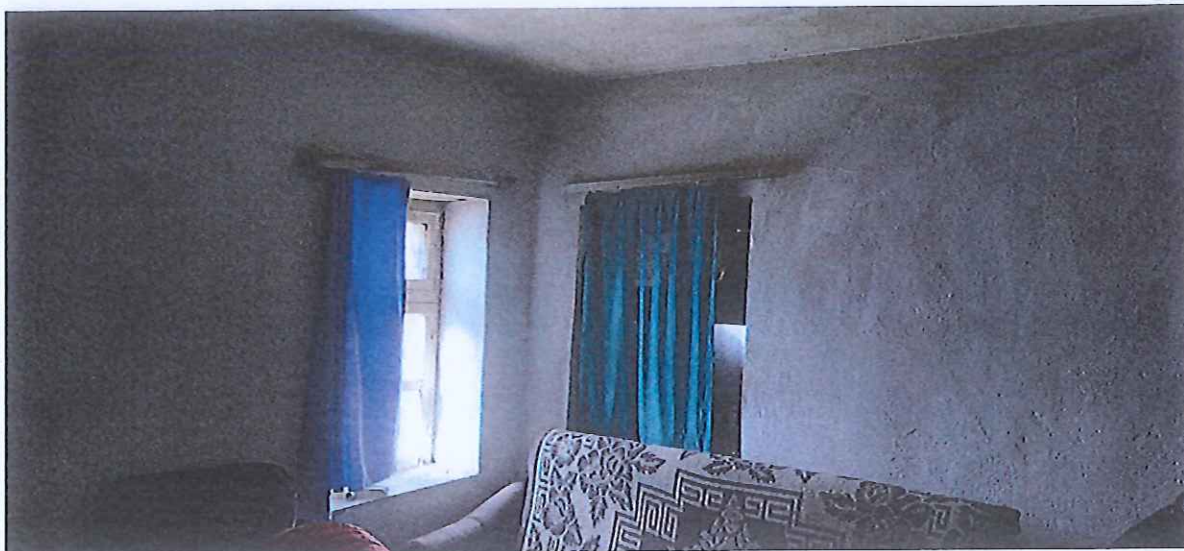
5. Faslli Sollaku, fshati Vidhan , Njesia Administrative Skenderbegas

Ky objekt eshte ndertim njekatesh, I ndertuar para viteve 1990, me konstruksion me mur guri me llaç balte, me çati te mbuluar me tjengulla vendi teper te amortizuar si dhe tavane me rrase kallami. Dyshemeja e objektit paraqitet e betonizuar e pa shtruar, kurse dyert dhe dritaret paraqiten me lende druri te cilat jane ne gjendje te kalbur dhe jashte funksionit

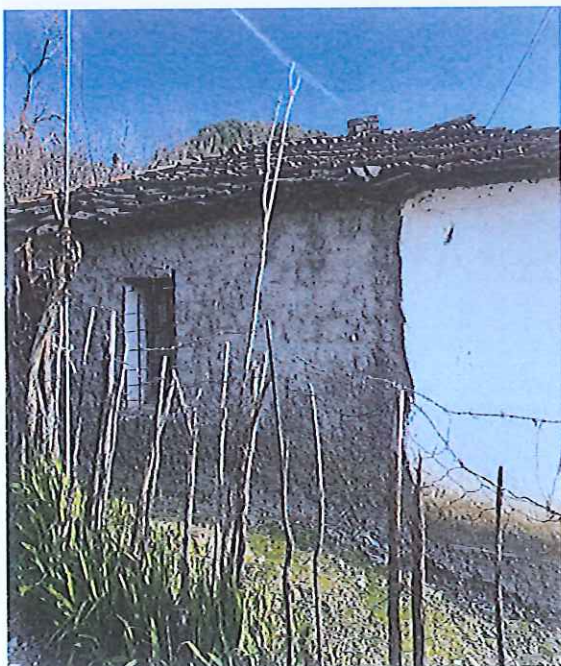
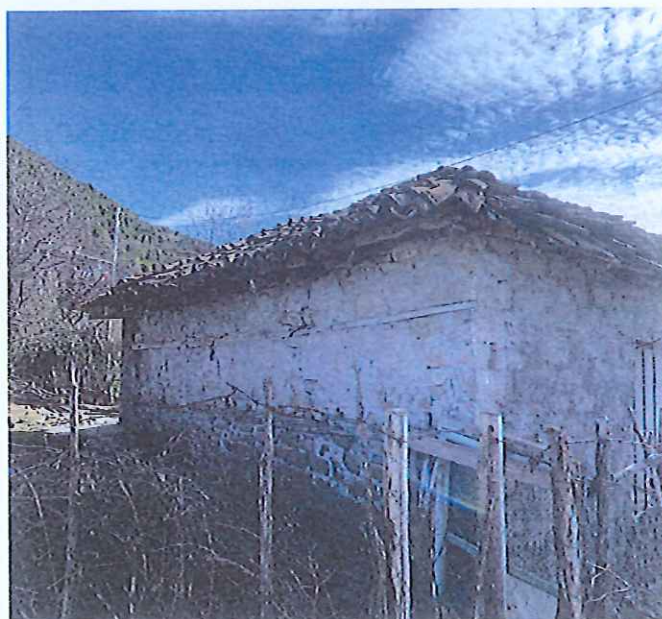
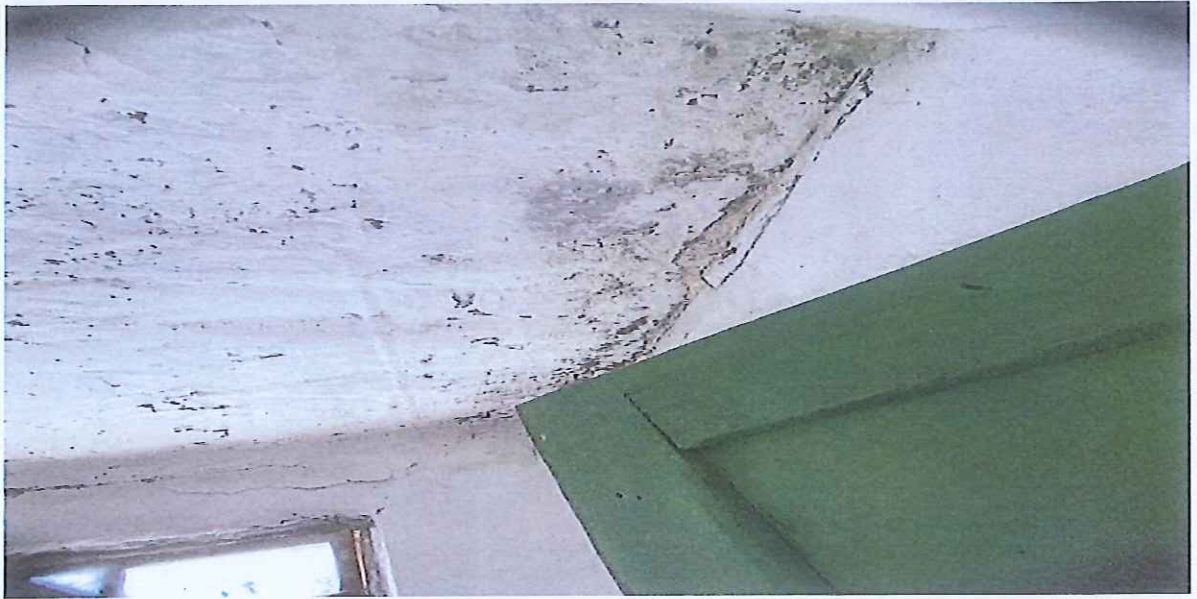
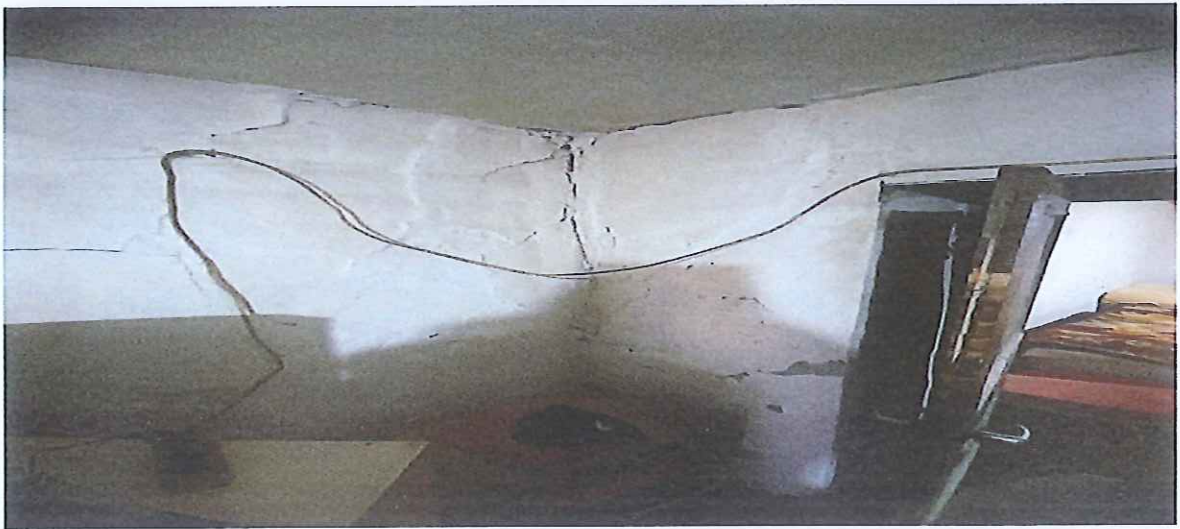
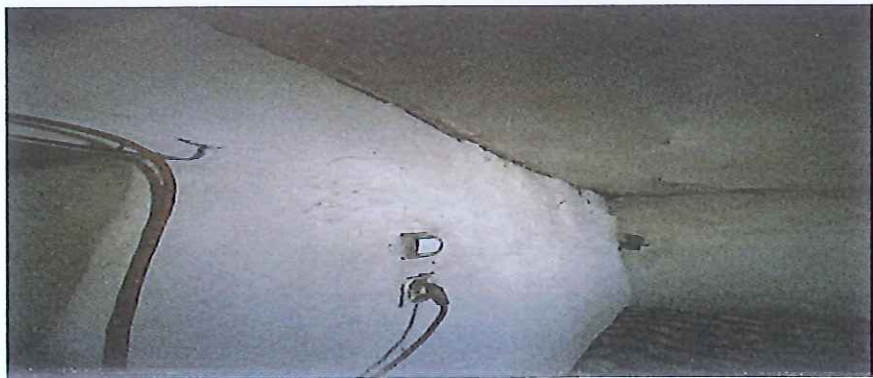
6. Hatixhe Xharo, fshati Mashan Njesia Administrative Kodovjat

Ky objekt eshte ndertim njekatesh, I ndertuar para viteve 1990, me konstruksion me mur guri me Ilaç balte, me çati te mbuluar me tjengulla vendi teper te amortizuar si dhe tavane me rrase kallami. DysHEMEJA e objektit paraqitet e betonizuar e pa shtruar, kurse dyert dhe dritaret paraqiten me lende druri te cilat jane ne gjendje te kalbur dhe jashte funksionit

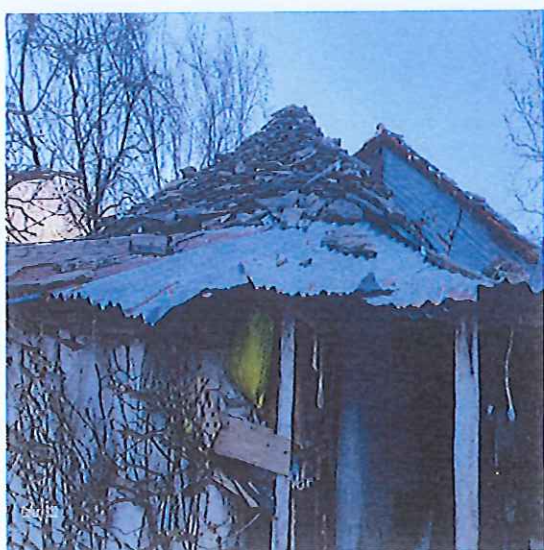
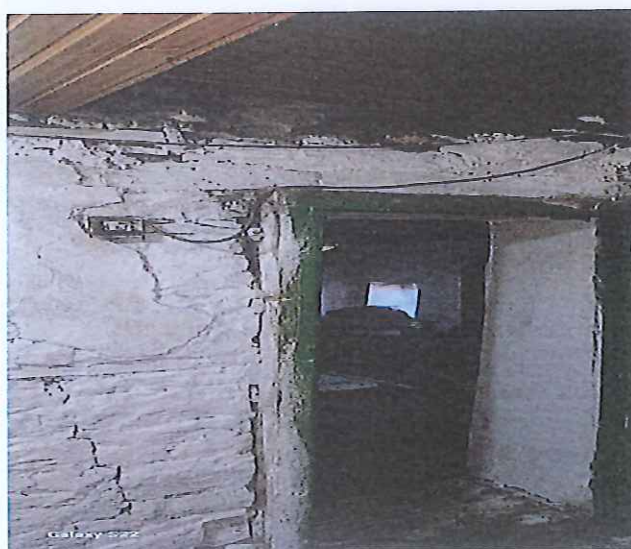
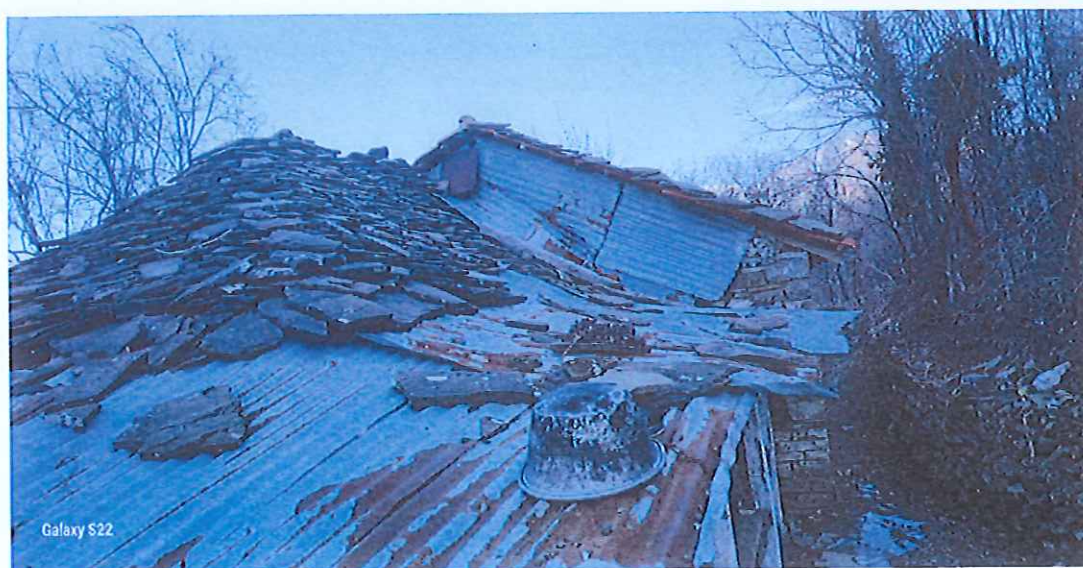
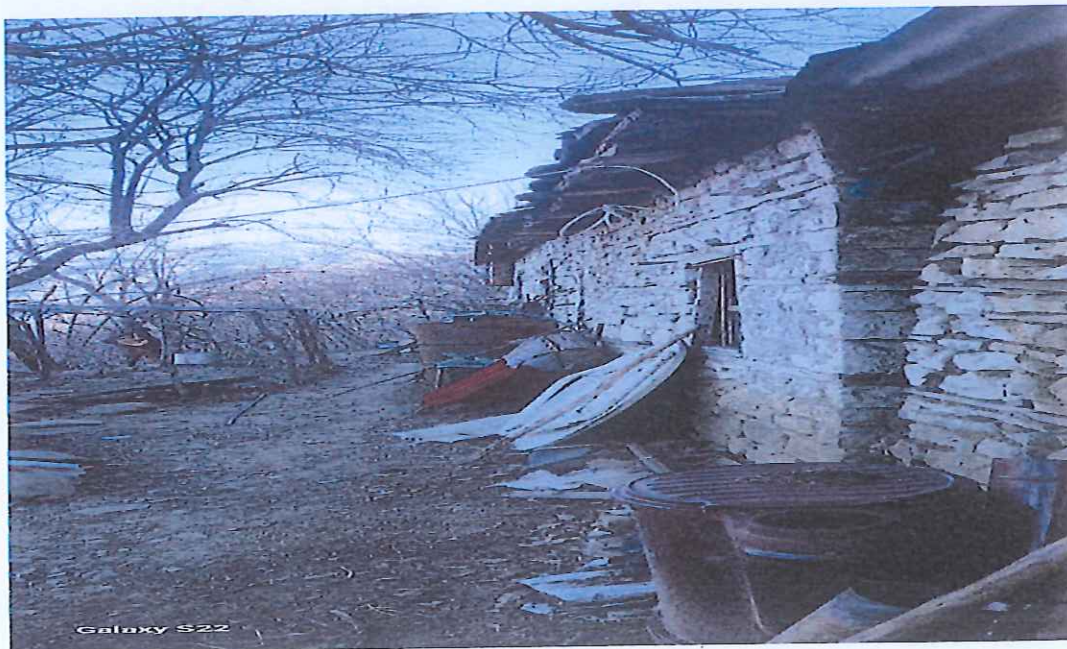
7. Hekur Çarçiu, fshati Gjere Njesia Administrative Poroçan

Ky objekt është ndërtim njëkatesh, i ndërtuar para viteve 1990, me konstrukcion me mur guri me llaç balte, me çati të mbuluar me tjangulla vendi teper të amortizuar si dhe tavane me rrase kallami. Dyshemeja e objektit paraqitet e betonizuar e pa shtruar, kurse dyert dhe dritaret paraqiten me lende druri të cilat janë në gjendje të kalbur dhe jashtë funksionit

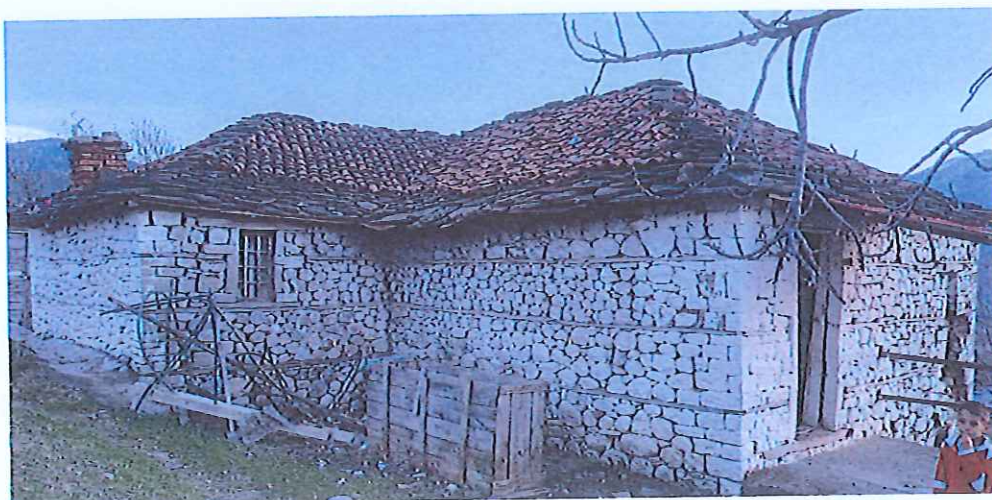
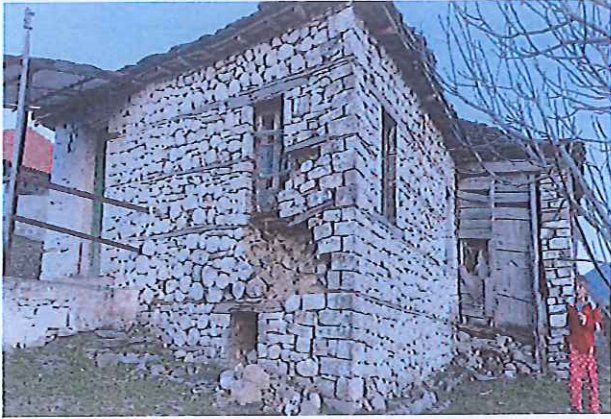
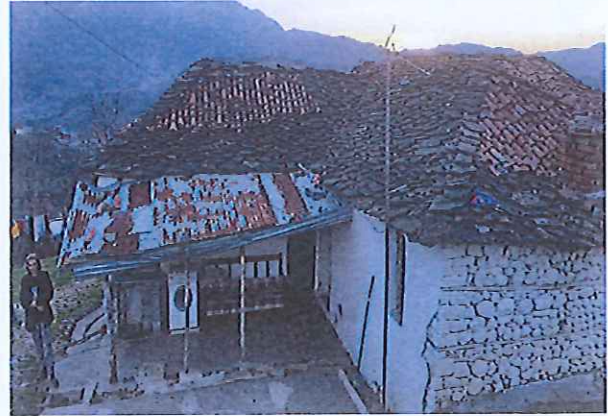
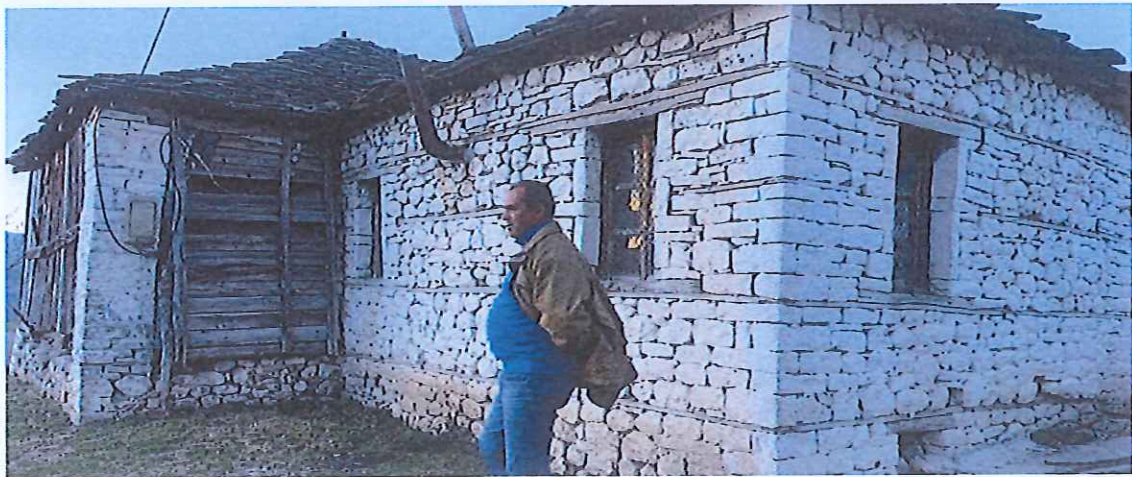
8. Qemal Balla, fshati Harunas, Njesia administrative Skenderbegas

Ky objekt është ndërtim njëkatesh, i ndërtuar para viteve 1990, me konstrukcion me mur guri me llaç balte, me çati të mbuluar me tjangulla vendi tepër të amortizuar si dhe tavane me rrasë kallami. Dyshemeja e objektit paraqitet e betonizuar e pa shtruar, kurse dyert dhe dritaret paraqiten me lende druri të cilat janë në gjendje të kalbur dhe jashtë funksionit.

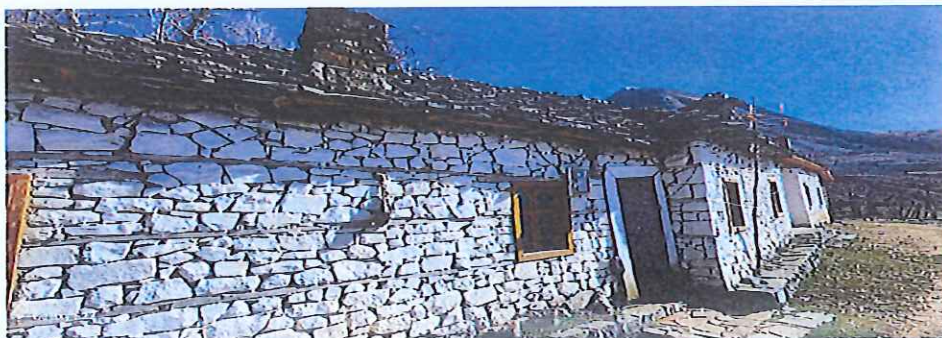
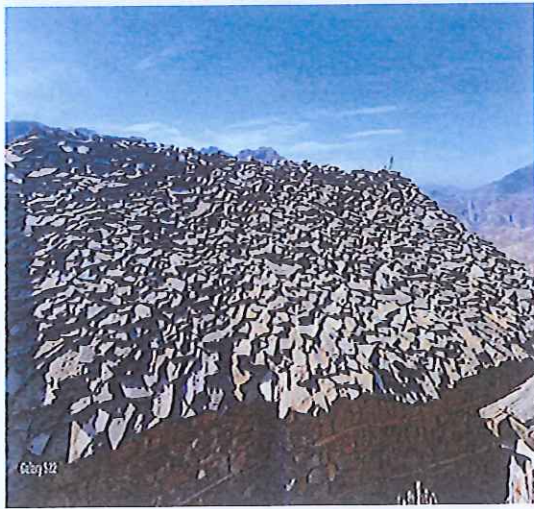
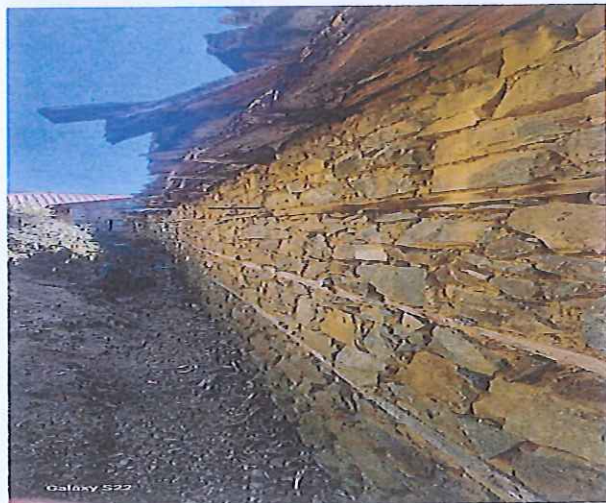
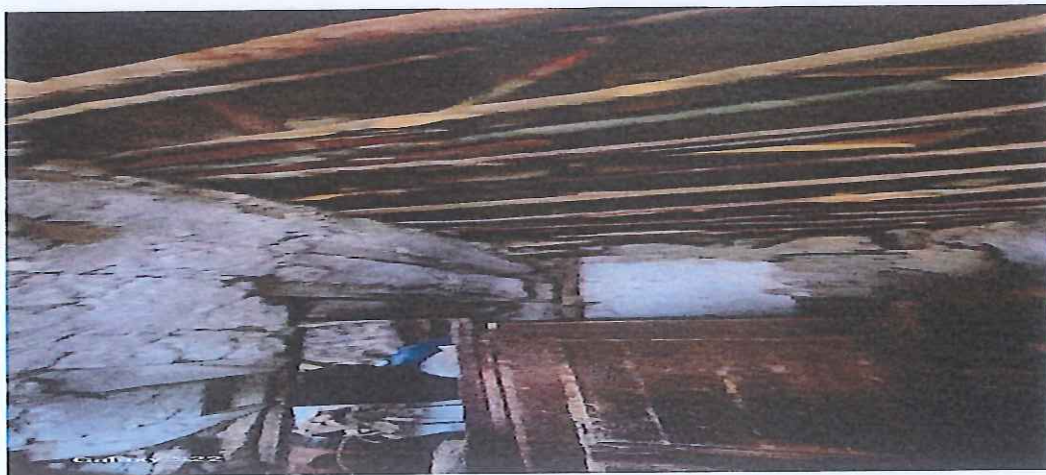
9. Rapush Kllogjeri, fhati Holtas, Njesia Administrative Poroçan

Ky objekt eshte ndertim njekatesh, I ndertuar para viteve 1990, me konstruksion me mur guri me llaç balte, me çati te mbuluar me tjengulla vendi teper te amortizuar si dhe tavane me rrase kallami dhe derrase. Dyshemeja e objektit paraqitet e betonizuar e pa shtruar, kurse dyert dhe dritaret paraqiten me lende druri te cilat jane ne gjendje te kalbur dhe jashte funksionit

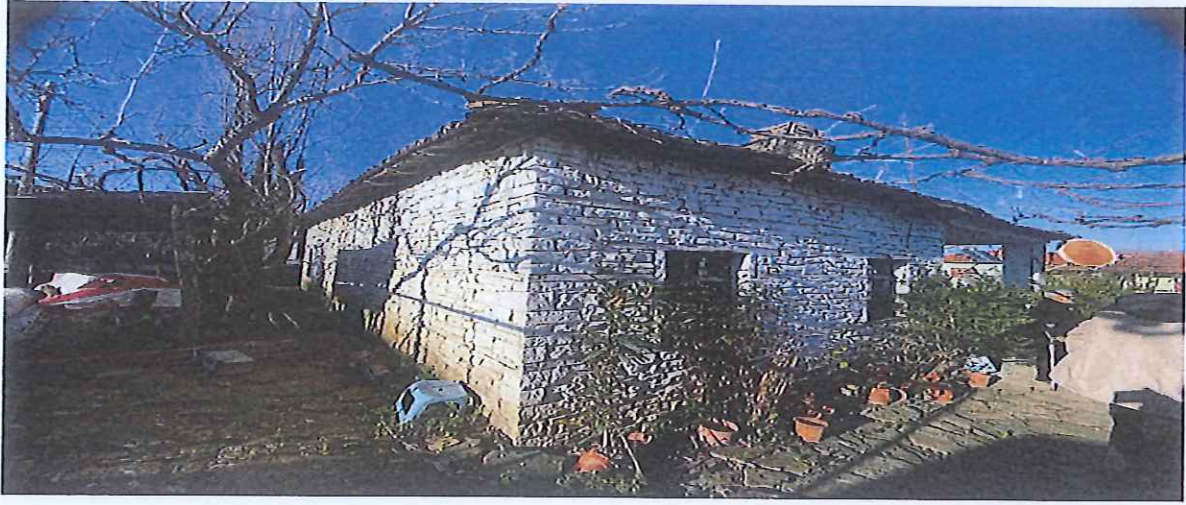
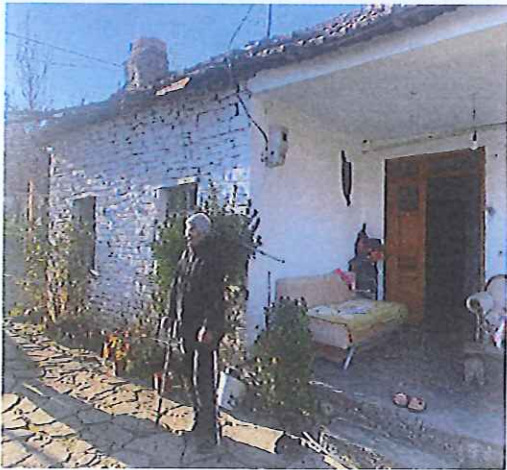
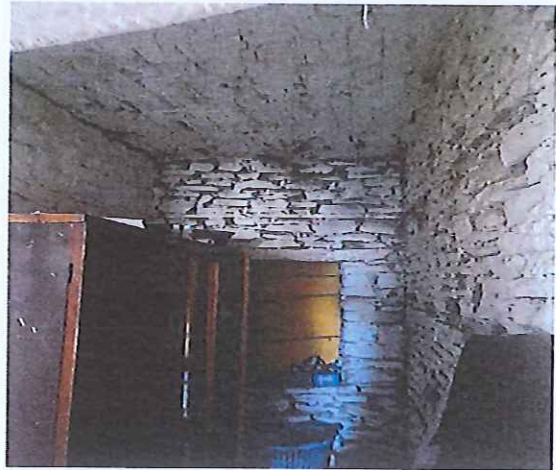
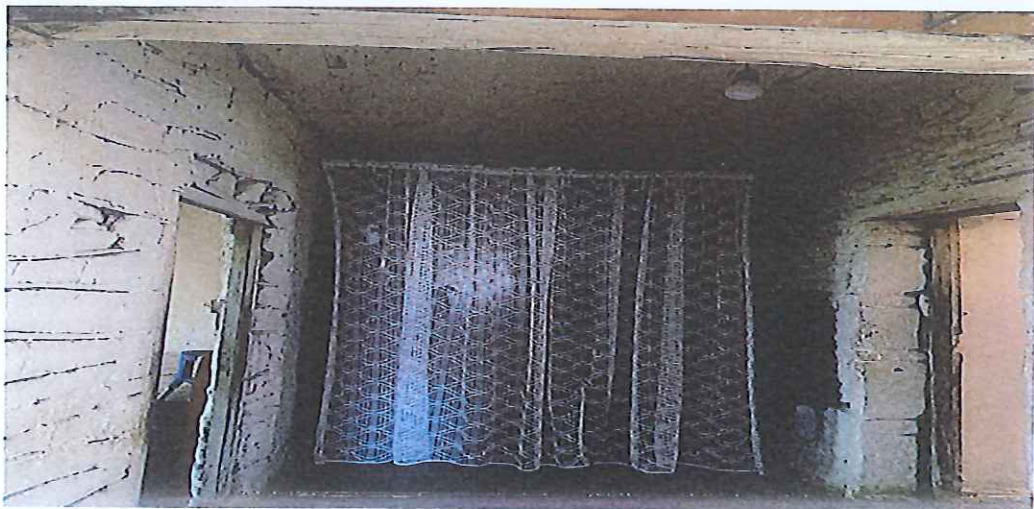
10. Sose Çekrezi, fshati Lubinje, Njesia Administrative Tunjë

Ky objekt është ndërtim njëkatesh, i ndërtuar para viteve 1990, me konstrukcion me mur guri me llaç balte, me çati të mbuluar me tjangulla vendi teper të amortizuar si dhe tavane me rrase kallami dhe derrase. Dyshemeja e objektit paraqitet e betonizuar e pa shtruar, kurse dyert dhe dritaret paraqiten me lende druri të cilat janë në gjendje të kalbur dhe jashtë funksionit

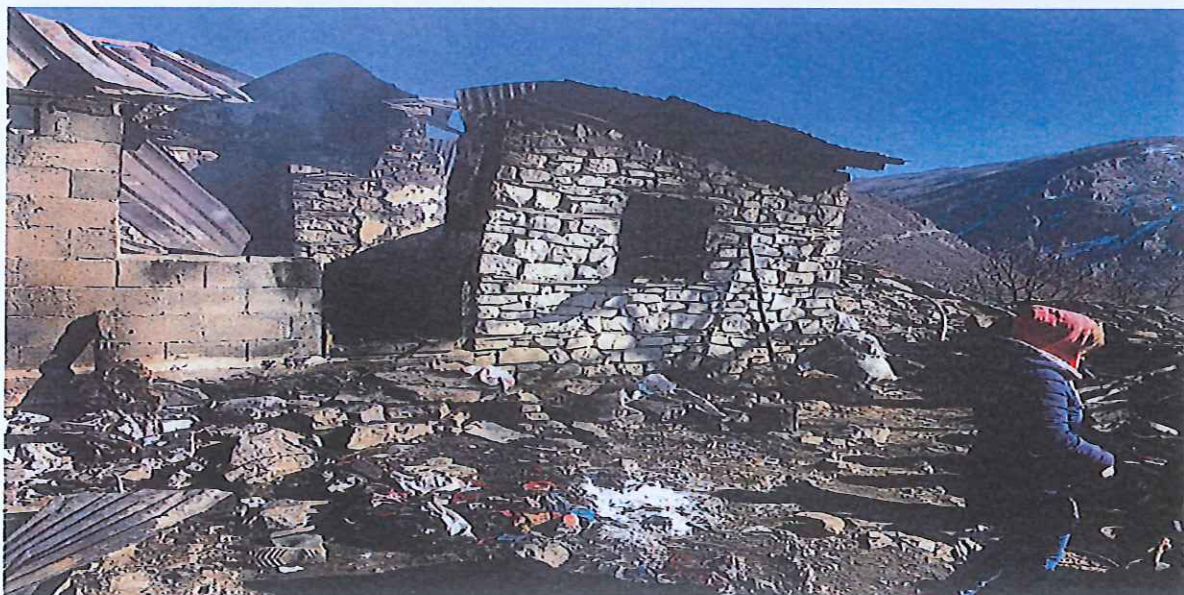
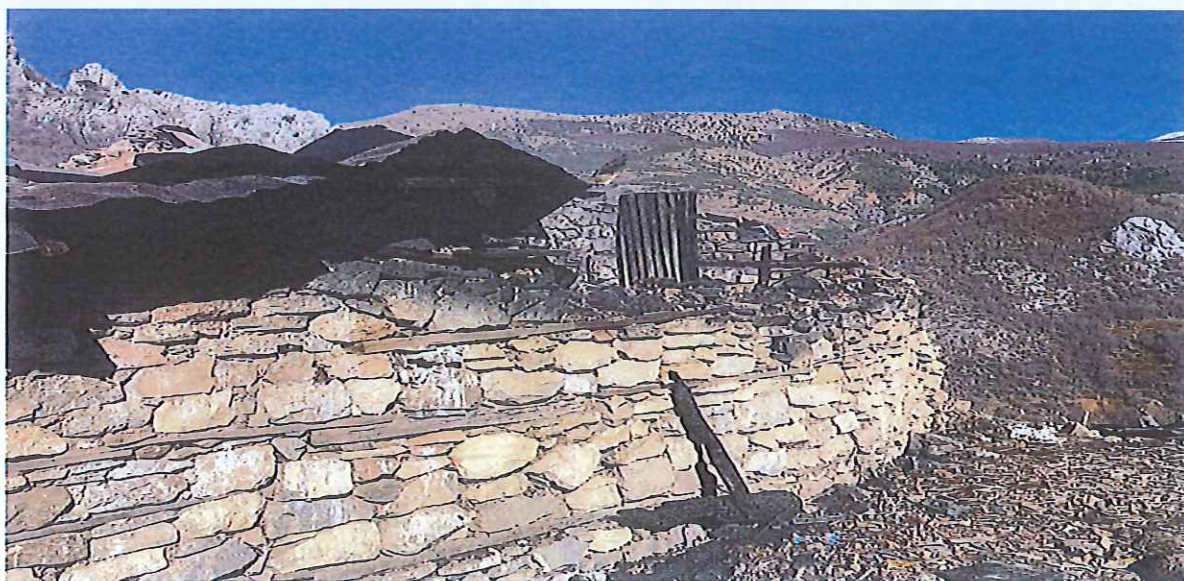
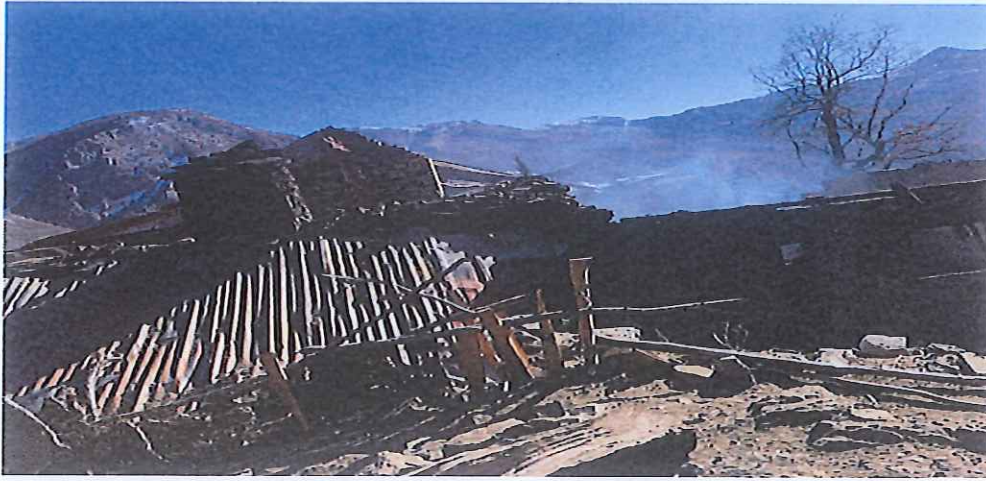
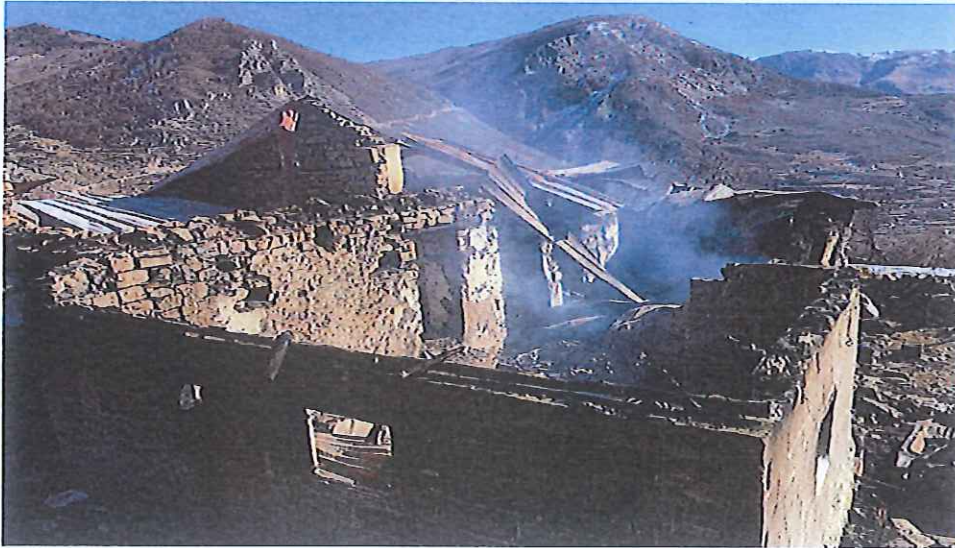
11. Zaim Meçi, fshati, fshati Kukur Njesia Administrative Kukur

Ky objekt është ndërtim njëkatesh, i ndërtuar para viteve 1990, me konstrukcion me mur guri me llaç balte, me çati të mbuluar me tjangulla vendi tepër të amortizuar si dhe tavane me rrasë kallami dhe derrase. Dyshemeja e objektit paraqitet e betonizuar e pa shtruar, kurse dyert dhe dritaret paraqiten me lende druri të cilat janë në gjendje të kalbur dhe jashtë funksionit, Në këtë rast duhet përmendur se objekti në fjalë është përfshirë nga flakët dhe këta banorë aktualisht jetojnë në cakra të siguruara nga emergjencat civile.
