**BASHKIA KORÇË**

**RELACION**

**CHILDREN INNOVATION AND CREATIVE HUB  
REHABILITIM I QENDRËS INOVATIVE DHE KREATIVE PËR  
FËMIJË“THOMA TURTULLI”**

**KORÇË**

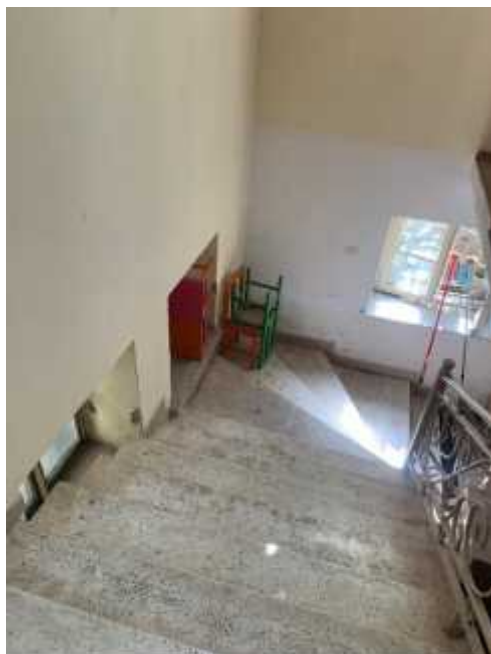
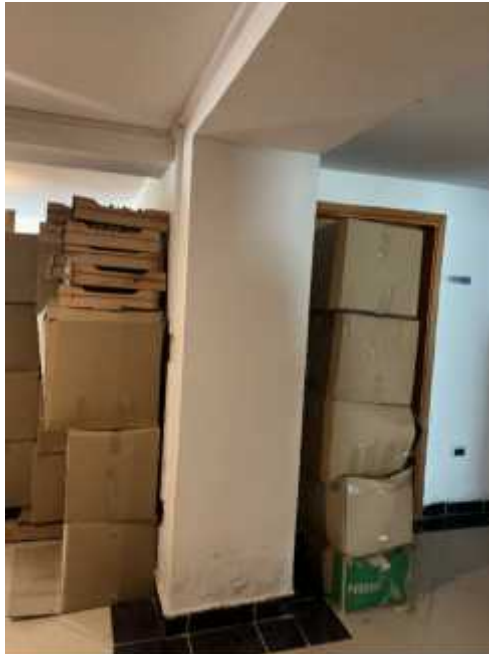
Në tërësinë e tij, objekti ka nevojë për ndërhyrje në strukturën dhe në sistemet teknike, një pjesë e të cilave nga këto të fundit ose nuk funksionojnë në rregull ose nuk ekzistojnë fare.

Ky objekt sot ngrohet me pajisje elektrike të cilat nuk janë eficiente. Në sistemin e ngrohjes se tij nuk është ndërhyr asnjeherë. Ky object nuk plotëson kushtet e komfortimit termik, si rrjedhojë del nevoja përmirësimit të disa parametrave të kësaj ndërtese.

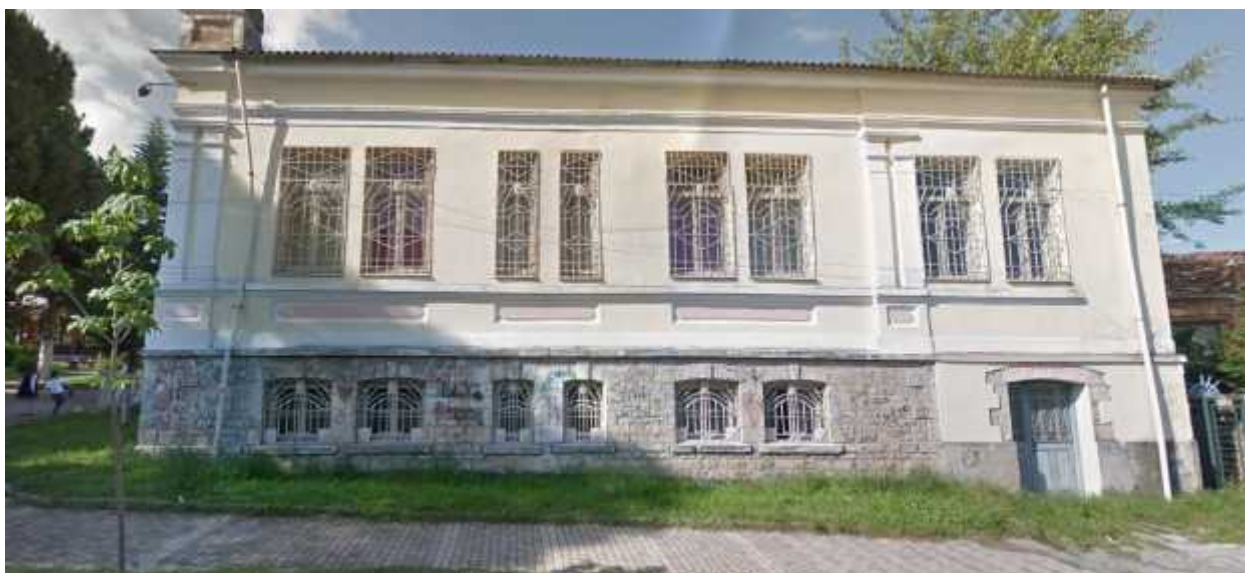
Fig.3 : Pamje e fasadës në veri të objektit

### *1- Lagështi në pjesën veriore dhe perëndimore të objektit*

Lagështia në brëndësi të objektit, kryesisht në katin -1 vjen nga themelet, ullukët e degraduar dhe zona e gjelbër në veri të saj. Fasada perëndimore ka një disnivel me fasadën lindore. Në fasadën lindore degradimi i suvasë nga lagështira vjen si pasojë e degradimit të ullukëve. Një ndër arsyt kryesore të lagështisë është degradimi i ullukëve vertical dhe horizontal në secilën fasadë.

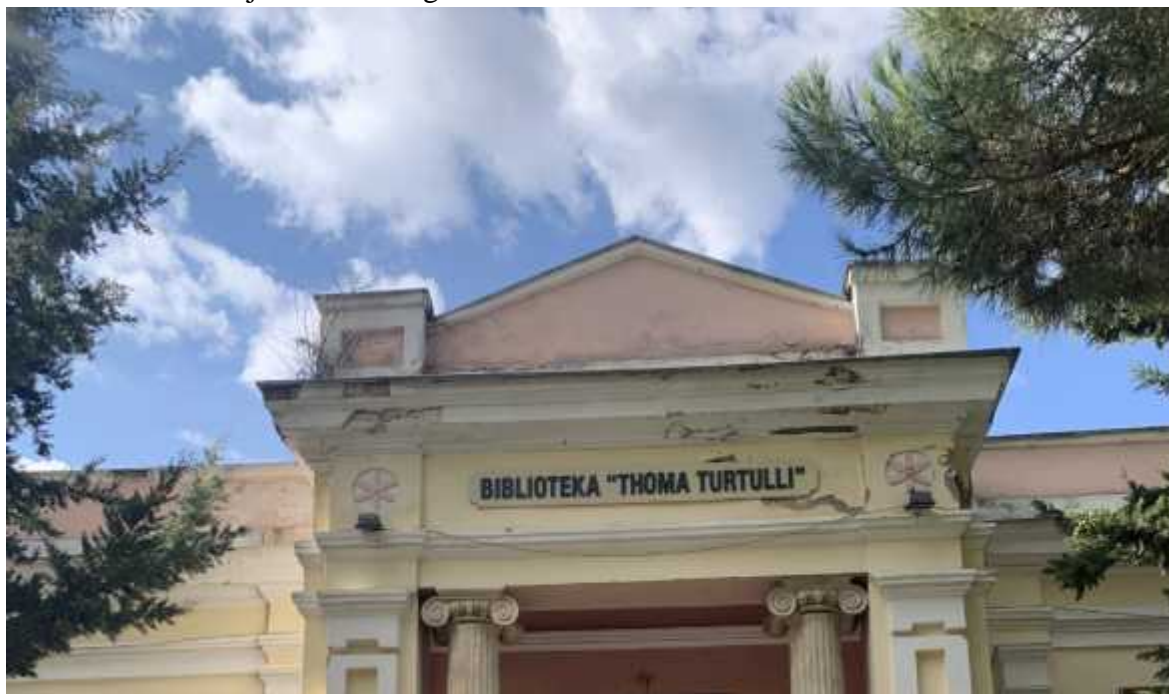
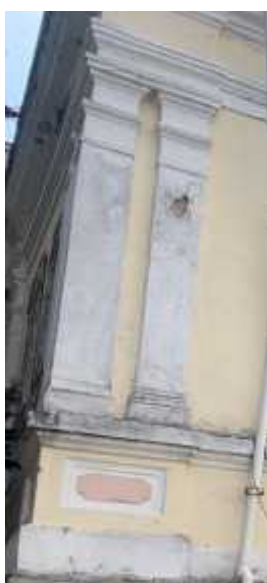
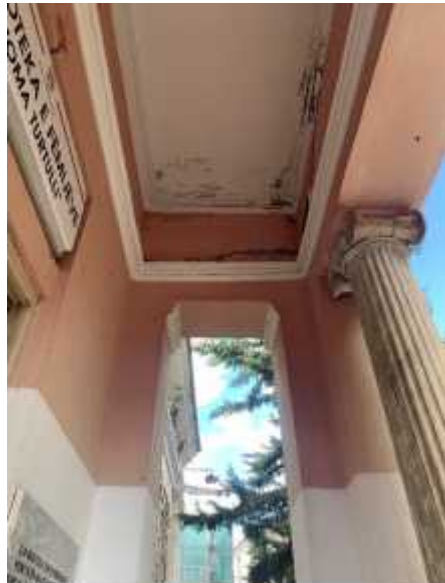
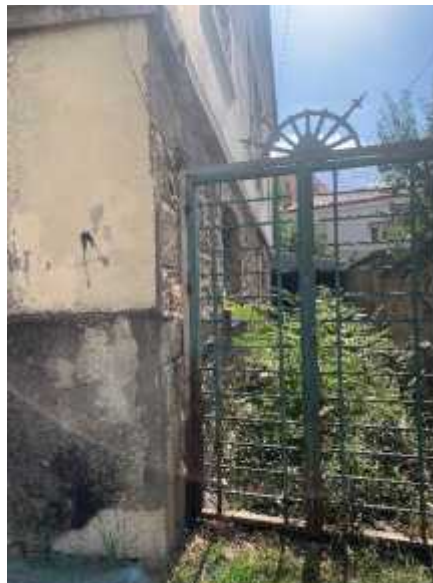
Pamja e mureve të jashtme kryesisht e fadës kryesore në lindje ka degradime të shumta. Si në sipërfaqet e suvatuara po ashtu dhe në kornizat Hyrja kryesore është e degraduar e mirë dhe e mirëmbajtur. Ndërsa fasadat e tjera në very në lindje dhe ne jug të objektit janë në gjendje shumë të degraduar nga lagështia e madhe dhe kërkohet një ndërhyrje e menjëhershme në termoizolim të saj. Muret nuk janë të termoizoluar dhe kanë një koeficient të lartë të transmetimit të nxehtësisë dhe të të temperaturave të ulta gjatë stinës së dimrit. Po ashtu probleme ka edhe me mbulesën në hyrja qendrore e cila vjen nga çatia fallco e cila mbulon hyrjen kryesore.

Në parapeti i çatisë në dy cepat e fasadës kryesore ndodhen dy skultura luanësh të cilët nga kushtet atmosferike janë degraduar Elementet dekorativ të fasadës

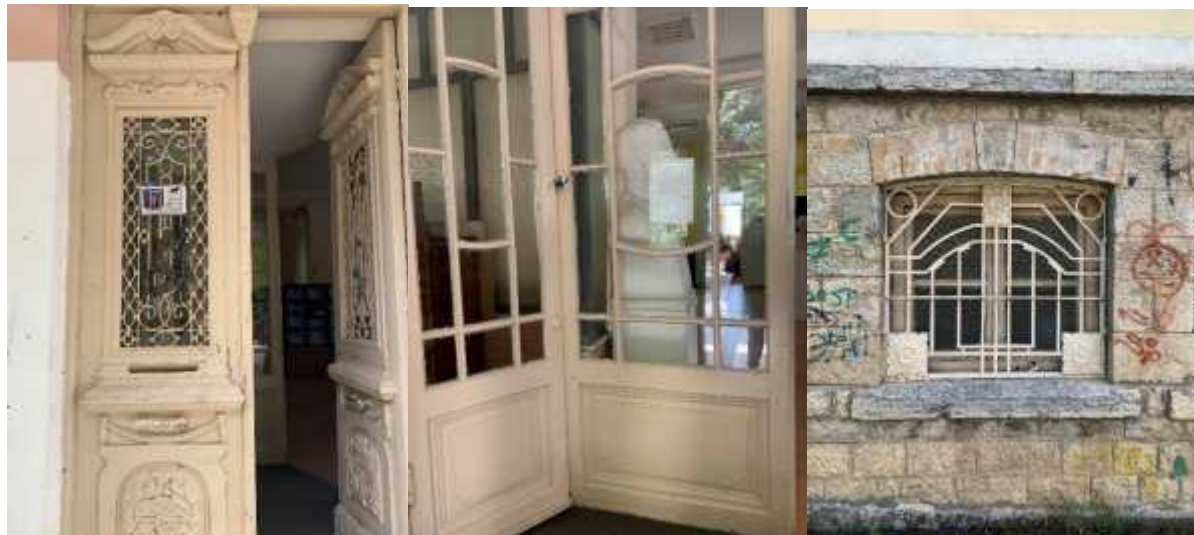
Nga konstatimi i bërë në vend kemi vënë re se dyert dhe dritaret e jashtme janë të gjitha me dru me xham tek . Janë në gjendje të degraduar pasi përdorimi i tyre gjatë ketyre viteve ka sjellë një amortizim të pjesshëm të tyre. Dritaret janë kryesisht me dy kanate të përshtashme për qytetin e Korçës.

Për shkak të efekteve të ngrohjes së urës në lidhjen midis murit dhe kornizës së dritares ndodh myku si shkak i kondensimit të ujit në pjesën e poshtme të dritares. Pra, në përgjithësi dritaret e ndërtesës, për nga cilësia, certifikimi, metodat teknike të instalimit, raporti i efikasitetit të energjisë, mund të themi se këto dritare rezultojnë me një performancë të dobët nga ajo që kërkohej nga standardet për efikasitetin e energjisë.

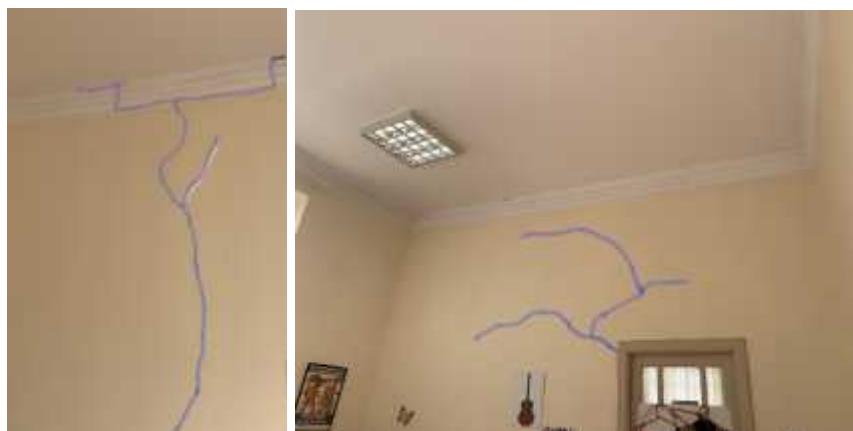
Objekti është ndërtuar në vitin 1930, nga ajo kohe sistemi konstruktiv nuk është prekur. Ky sistemim ka nevojë për meremetime pasi tërmeti i vitit 2019 shkaktoi plasaritje të lëhta të cilat me kalimin e viteve janë hapur akoma më shumë.

Çarjet janë kryesisht vertikale. Një pjesë e madhe e tyre fillojnë në dyert e dritaret e murrin mbajtës perimetral të objektit. Do të bëhen përforcime të themeleve në zona ku është e nevojshme hapje
