REPUBLIKA E SHQIPËRISË  
BASHKIA TIRANË

## RAPORTI TEKNIK

RIKONSTRUKSIONI DHE INSTALIMI I SISTEMIT  
TË NGROHJES NË SHKOLLËN E MESME  
“ISMAIL QEMALI”

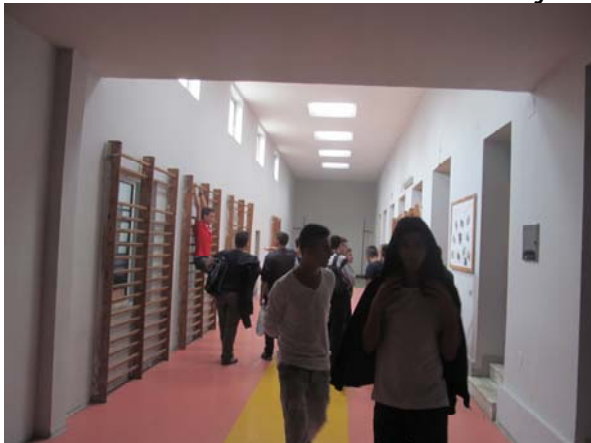
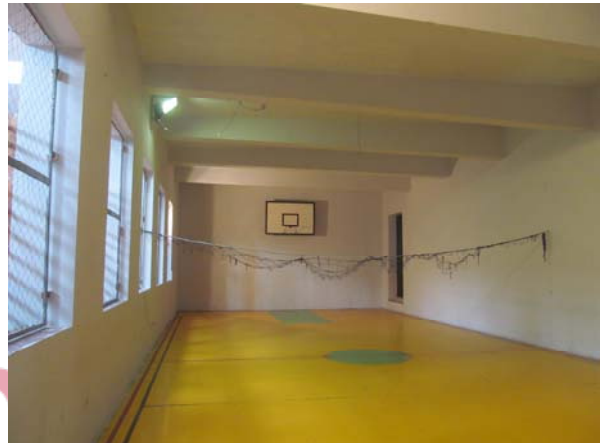
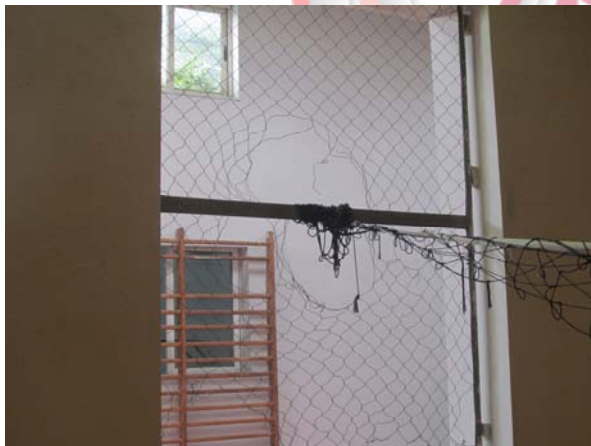
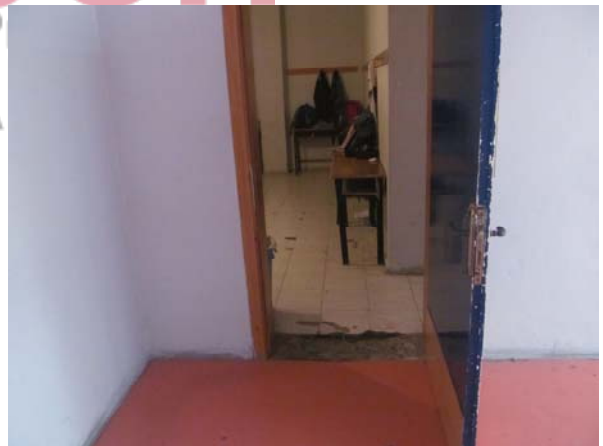
Pamje te Palestres

5. Palestra eshte e amortizuar. Dritaret e palestres, paraqesin problem, xhamat thyhen nga goditja e topave ndersa rrjetat mbrojtese jane te cara.

Dritaret e palestres, do te zevendesohen me dritare te reja me rrjete celiku te fiksuar ne trupin e dritares, me qellim qe te lejojne edhe hapjen e saj dhe njekohesisht te jene te mbrojtura nga goditja e topave.

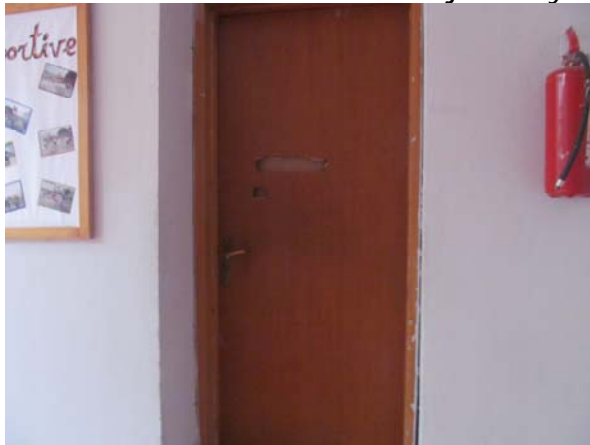
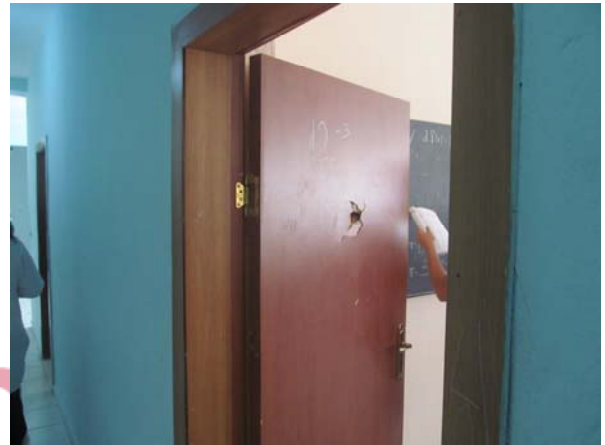
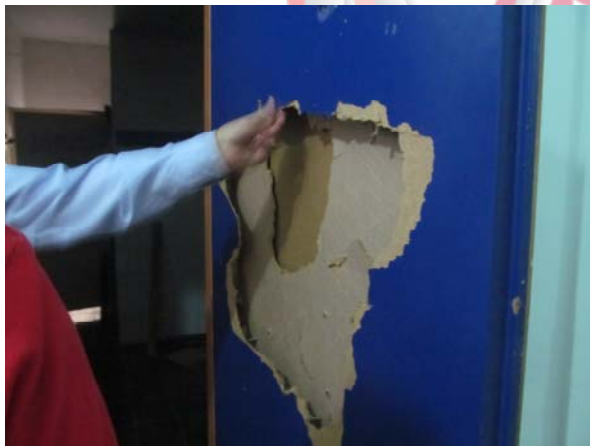
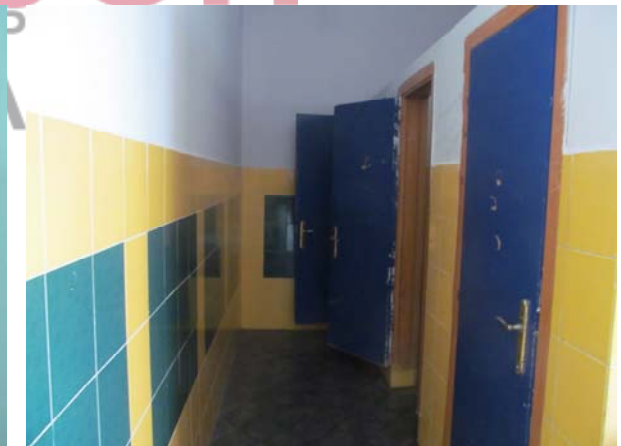
Pamje te Dyerve te Brendshme

2. Dyert ne ne pjesen derrmuese jane te demtuara sidomos ne pjeset e bravave. Ato ne shimicen e rasteve jane te thyera dhe bravat pothuaj jashte funksioni.

Dyert e klasave dhe ambjenteve te tjera do te zevendesohen me te reja. Per te eliminuar problemin e thyerjes se dyerve ne pjesen e braves (nga hapja me force pa ulur dorezen) eshte propozuar vendosja e gjuhehezes ne forme rruli. Ndersa brava me celes te jete me vete. (kjo edhe per te ulur koston e mirembajtjes). Ne pergjithesi do te ruhen dimensionet e dyerve ekzistuese.

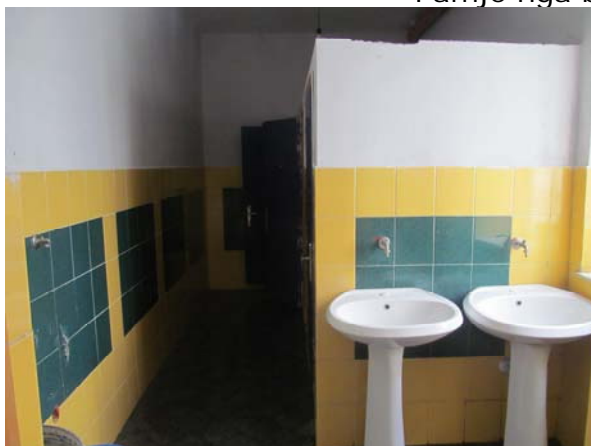
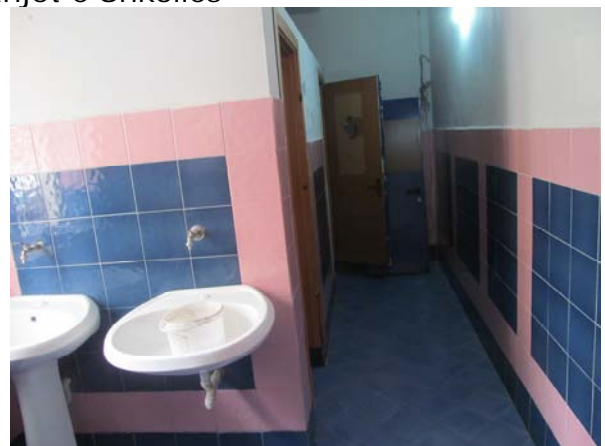
Pamje nga banjot e Shkolles

4. Banjot ne tere katet kane probleme rrjedhje, sidomos ne pjesen e tavaneve. Edhe pjesa me e madhe e paisjeve hidrosanitare eshte e thyer apo e njerre jashte funksioni.

Nga ambjentet e katit perdhe do te hiqen depozita dhe pompat e ujit, duke eliminuar edhe lageshtine e shkaktuar. Banjot ne tere katet do te trajtohen teresisht me tere elementet.

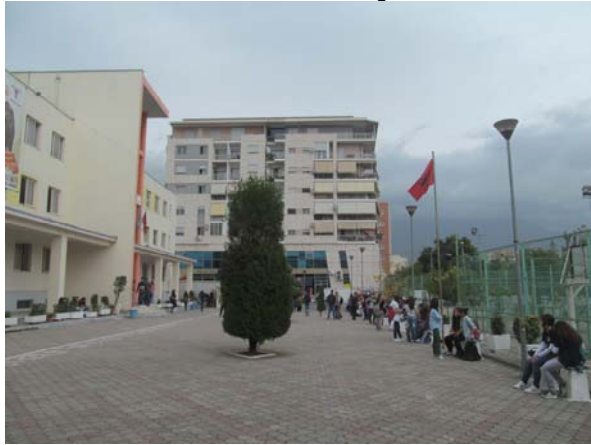
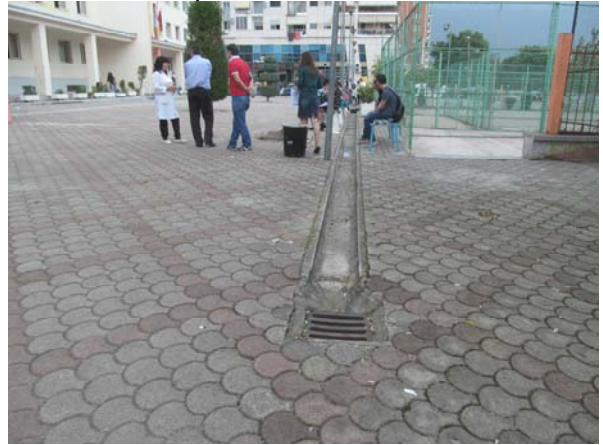
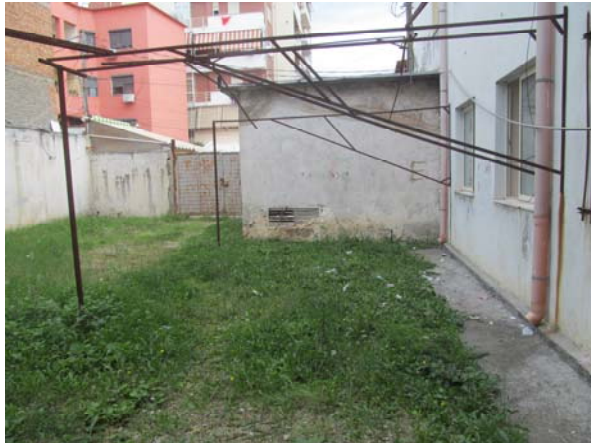
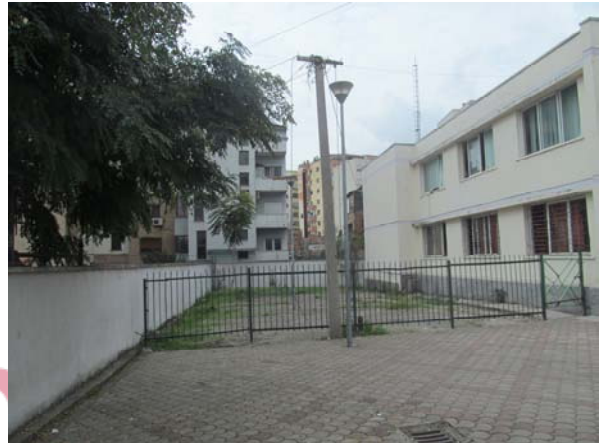
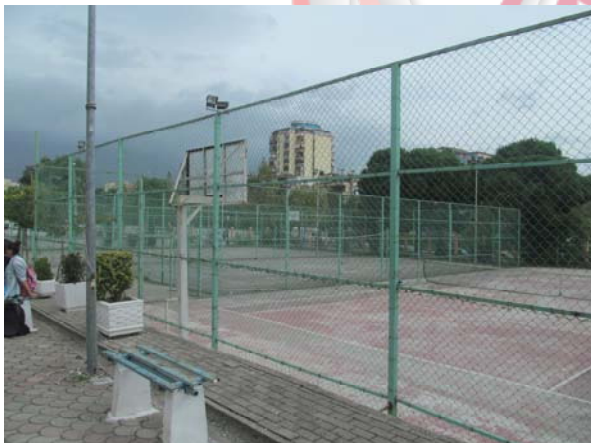
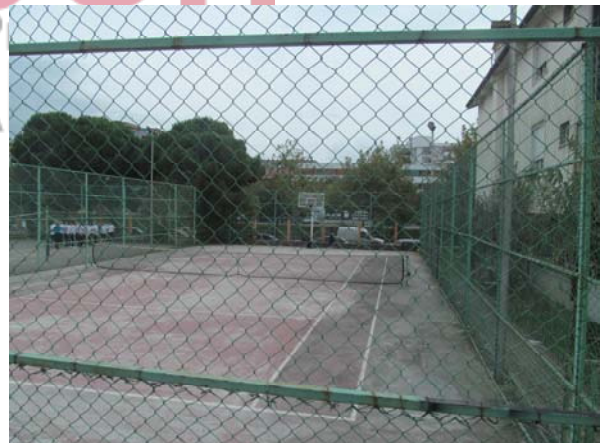
**Pamje te Oborrit dhe Terreneve sportive**

6. Dhomat e zhveshjes jane jo te organizuara mire nga ana funksionale. Banjot dhomave te zhveshjes jane te amortizuar dhe jo funksionale.
7. Ne anen lindore te palestres ndodhet nje ambjen ne trajte koridori i pashfrytezuar.
8. Ne rrethimet e terreneve sportive, rrjetat jane pjeserisht te demtuara dhe deformime.
9. Dritaret dhe vetratat jane ne gjendje te mire por me tek xham.
10. Suvatimet jane ne gjendje te mire.
11. Nje pjese e oborrit eshte e pashfrytezuar.
12. Nje pjese e rrethimit te jashtem eshte i ulet dhe problematik.

Rrjetat e telit te rrethimeve te terreneve sportive, do zevendesohen me rrjeta te reja. Njekohesisht do te behet dhe riparimi i kolonave dhe mbajteseve metalike si dhe lysterja e dyre me dy duar antiruxhio.

Oborri i shkolles eshte i sistemuar por ka mandesi ne gjelberim. Pemet e medha qe kane qene dikur jane prere dhe ne oborr kane mbetur vetem problemet e shkatuara nga rrenjet e tyre, te cilat kane ngritur shtresen e pllakave. Do behet hapja e zones perreth tyre, do priten rrenjet e pemeve dhe do ribehen shtresat e oborrit.

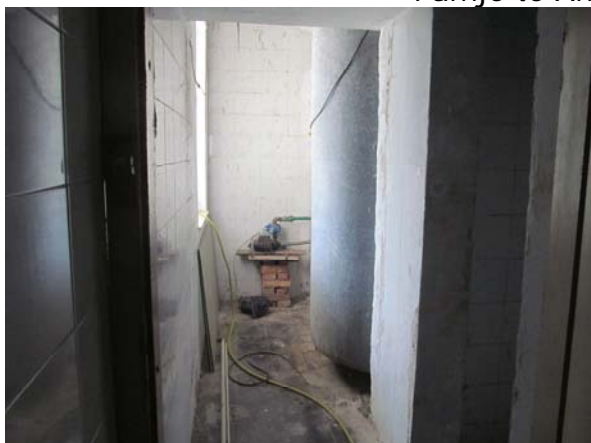
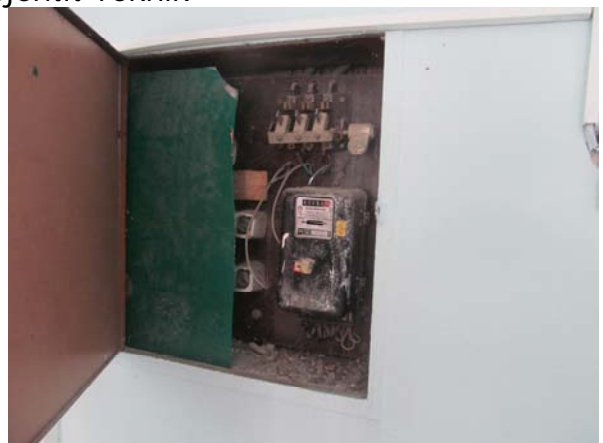
**Pamje te Ambjentit Teknik**

3. Ne koridorin e Katit te pare, ku ndodhet nje depo dhe nje e ashtu quajtur "dhome tenike" (qe nuk ploteson asnje parameter per tu quajtur e tille) ka lageshti te konsiderueshme. Ajo eshte trasmetuar edhe ne ambjentet e tjera kufizuese.

- a- Dhoma e zhveshjes se femrave eshte e madhe nderkohe qe ne shumicen e rasteve ka dy klasa qe zhvillojne mesim paralelisht. U be ndarja dhe organizimi ne dy ambjente.
- b- E ashtu quajtura dhoma teknike u lerua nga depozita e ujit. Ato se bashkur me sistemin e ngrohjes dhe mbrojtjes nga zjarri do te

vendosen ne nje ambjete teknik teresisht te ri qe do ndertohet ne pjesen jo te perdorshme te oborrit te shkolles.
