**BASHKIA LEZHE**

## **RAPORTI TEKNIK**

**" RIKONSTRUKSION I SHKOLLES SE MESME TE  
BASHKUAR "ISHULL-LEZHE  
ne LEZHE,**

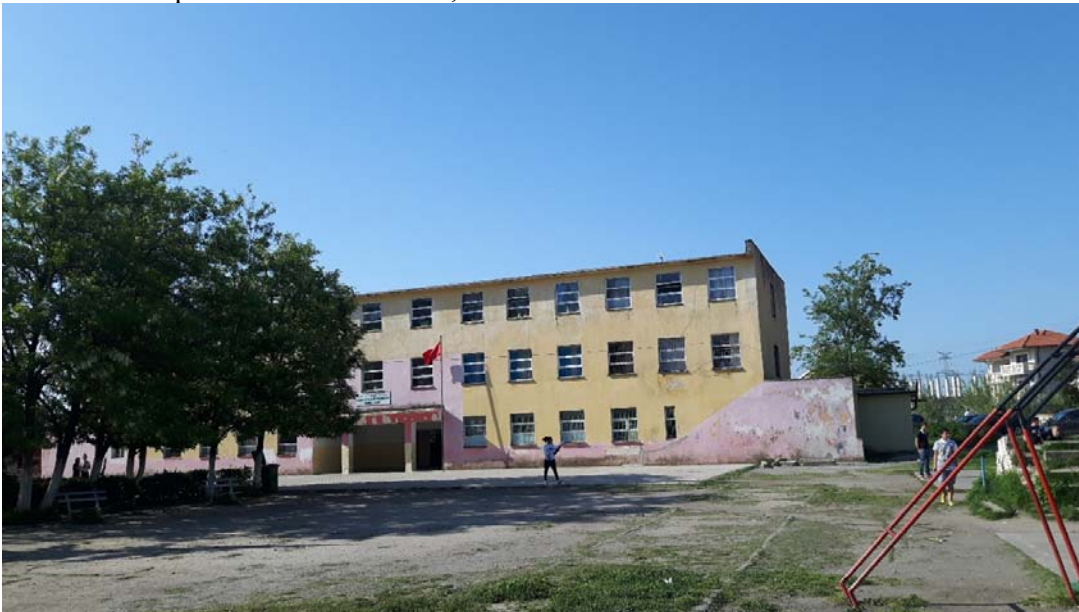
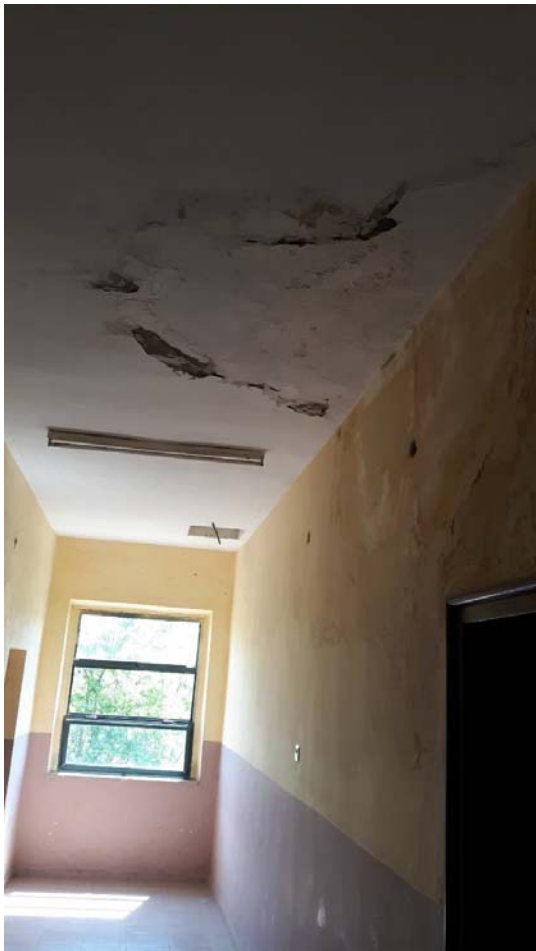
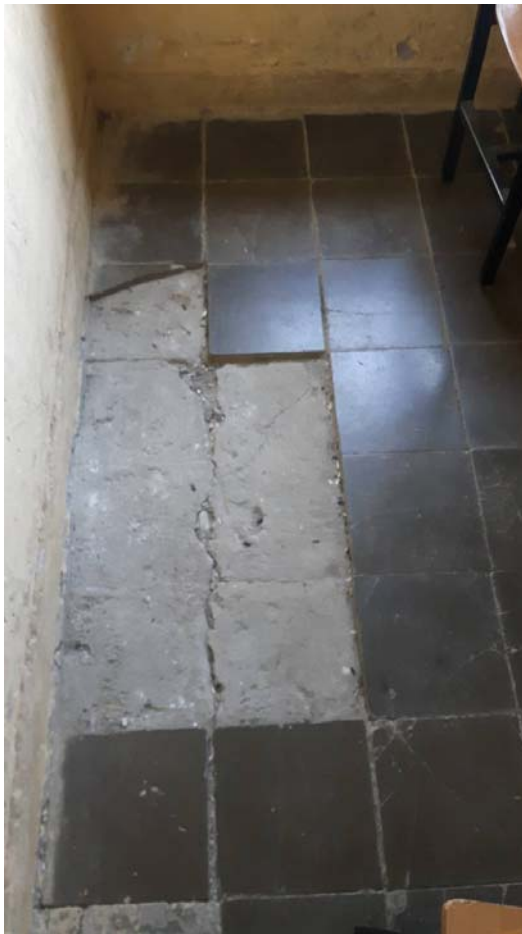
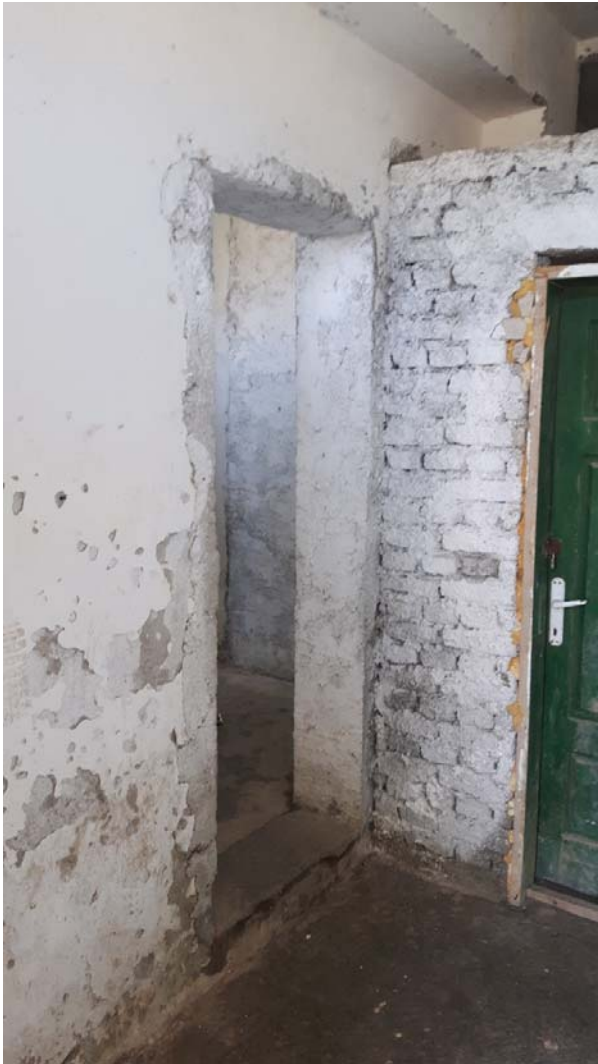
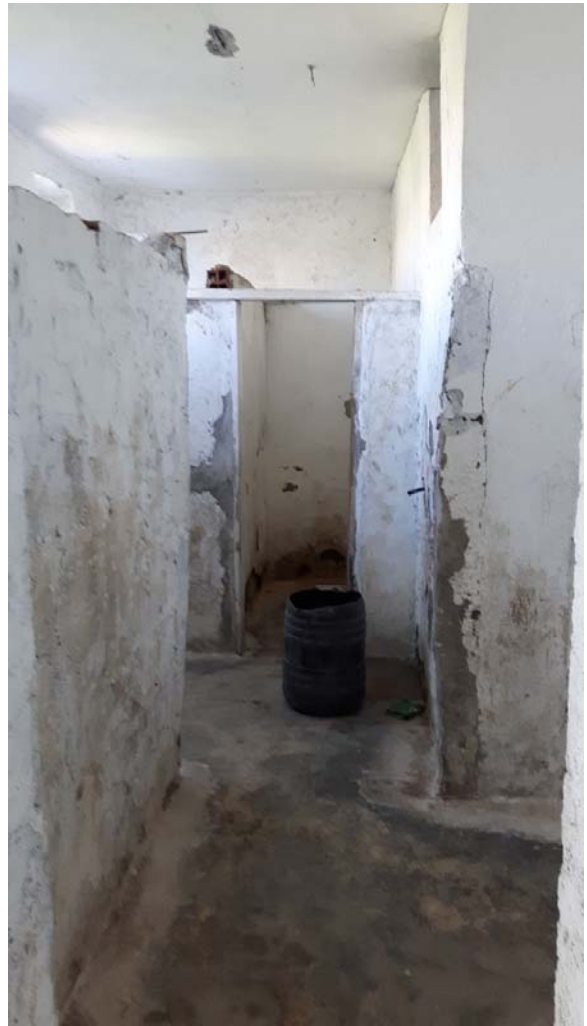
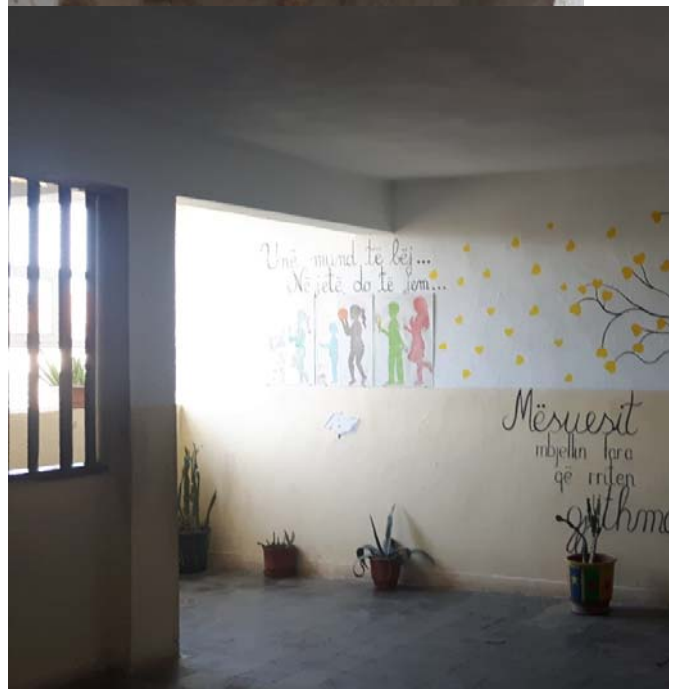
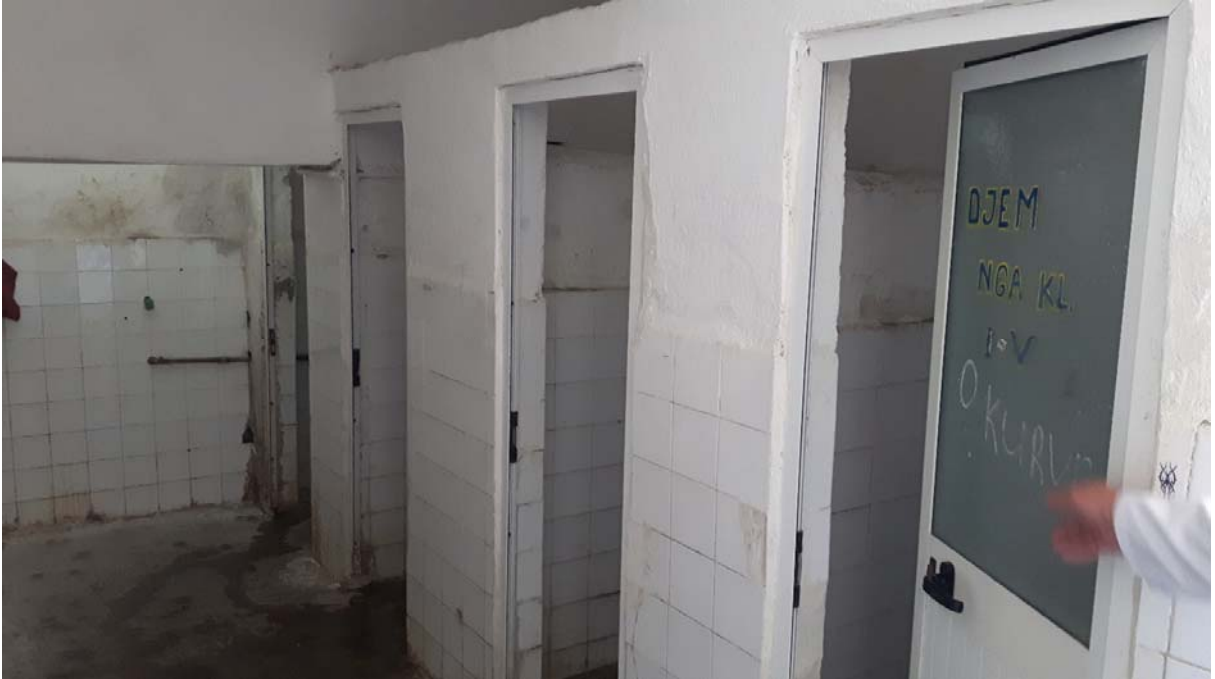
- Taraca e shkollës eshte shume e demtuar dhe ka nevoje urgjente per nderhyrje -
- Ka lagështirë të theksuar në tubacionet e ngrohjes dhe të shkarkimit të saj.

- Pajisjet hidrosanitare janë shume të dëmtuara, ka lagështirë në tavanet e tualeteve.
- Dyert dhe dritaret janë të dëmtuara.
- Sistemi elektrik duhet të rishikohet pasi nuk mban ngarkesë, celësat dhe prizat janë të gjitha të dëmtuara.

- Muri rrethues ka nevojë për ndërhyrje pasi është i plasaritur.
- Fusha ekzistuese që ndodhet në oborr ka nevojë të mbulohet dhe rrethohet, të pajiset me shtresat e duhura sipas standarteve për terrenet sportive.

Ne fotot e meposhtme shihet shkolla, e cilat do te rehabilitohet.
