RELACION TEKNIK

OBJEKTI: "SISTEMI PERROI, LAGJJA NR.3, KOVAÇE, KRUIJË"

2.2-FOTO TË GJENDJES EKZISTUESE TË “PERROIT KOVAÇE”

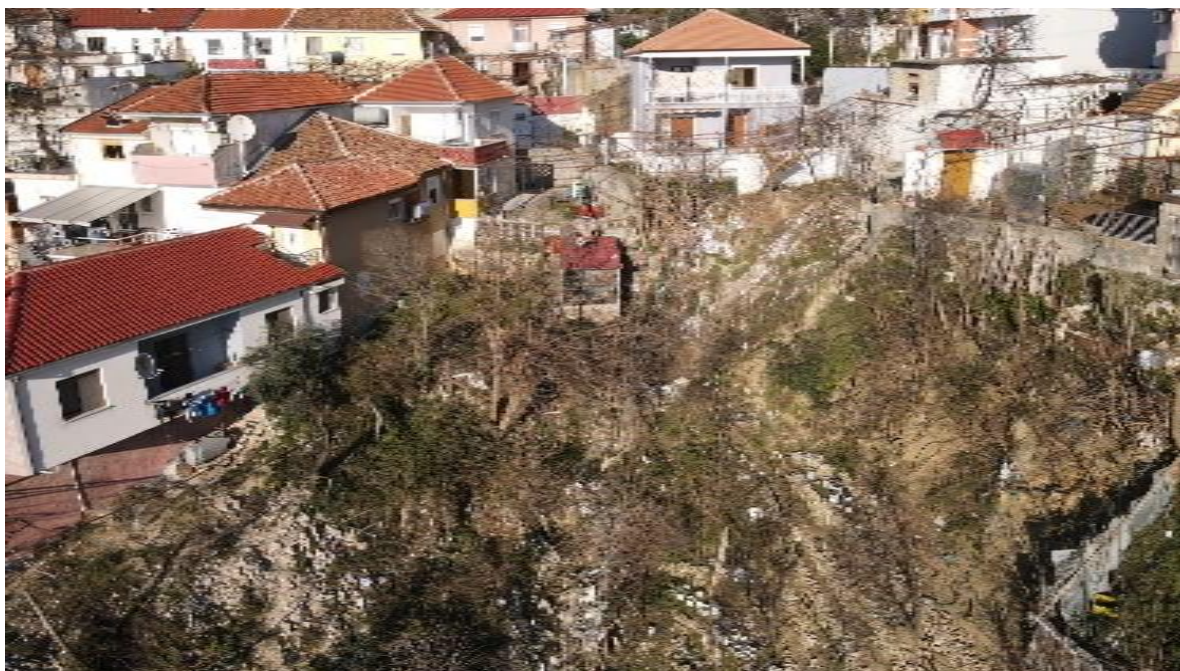
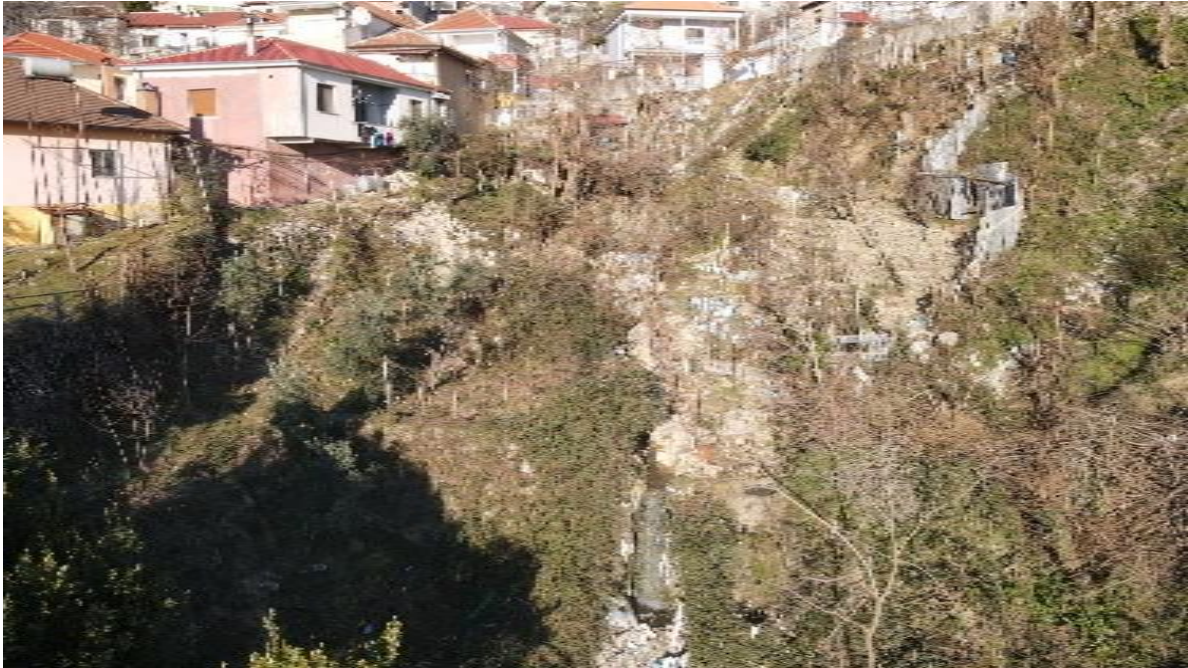
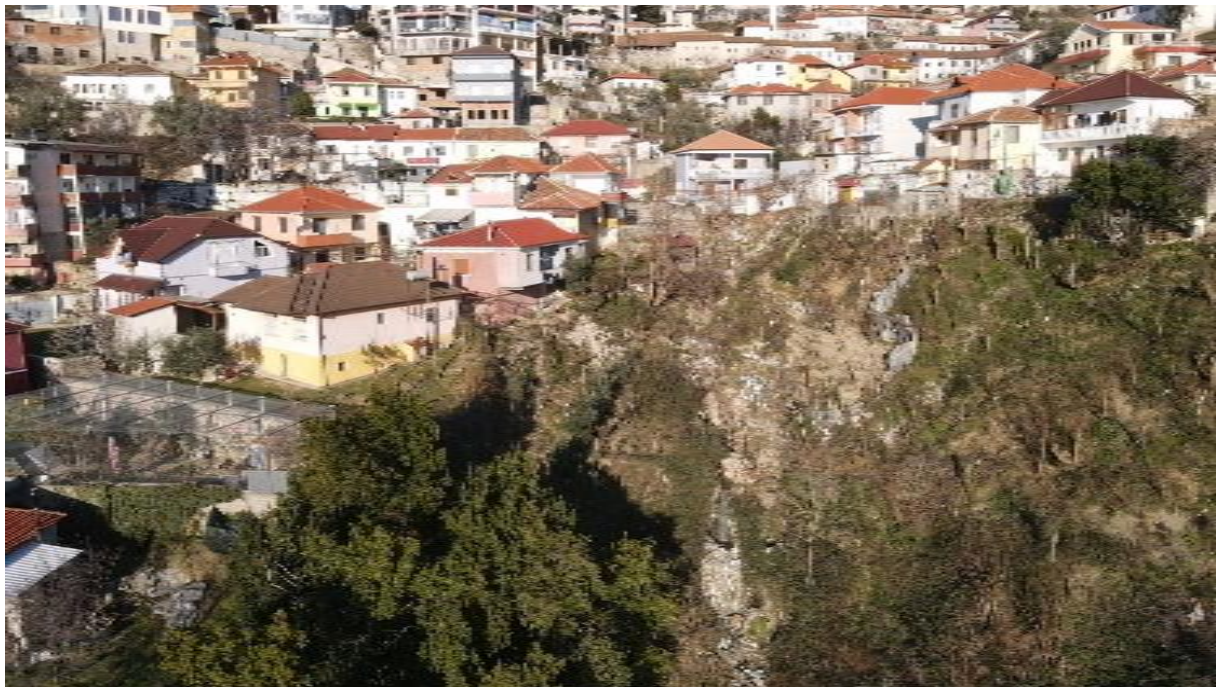
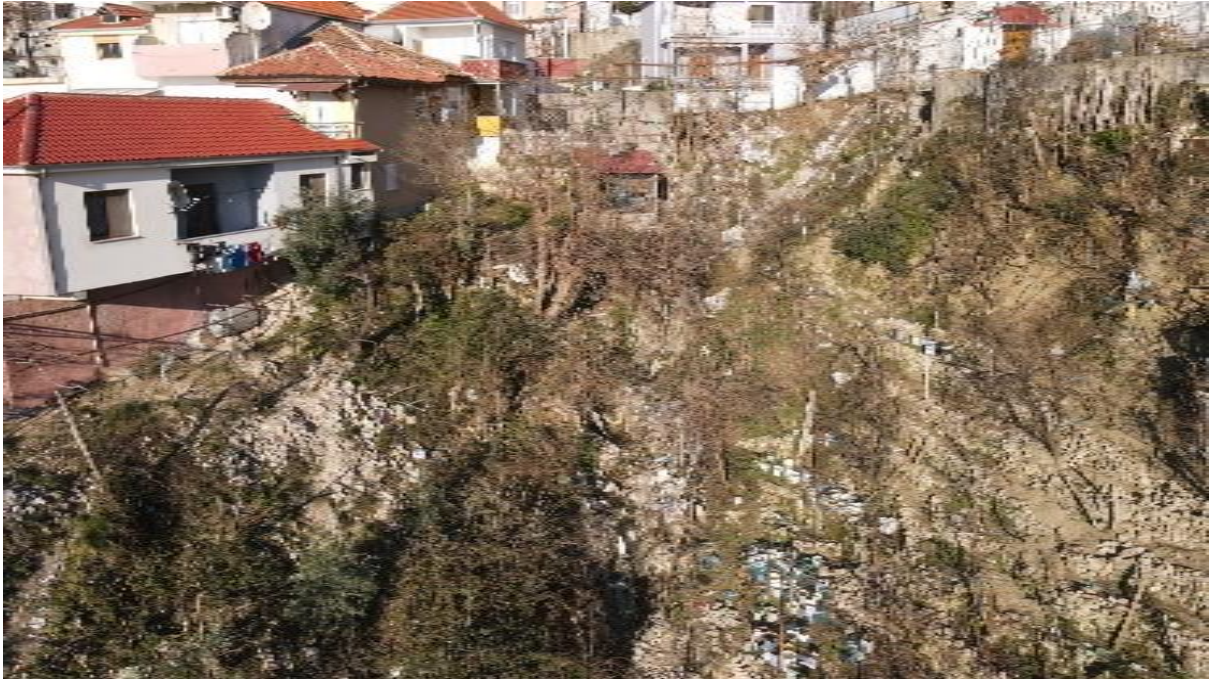
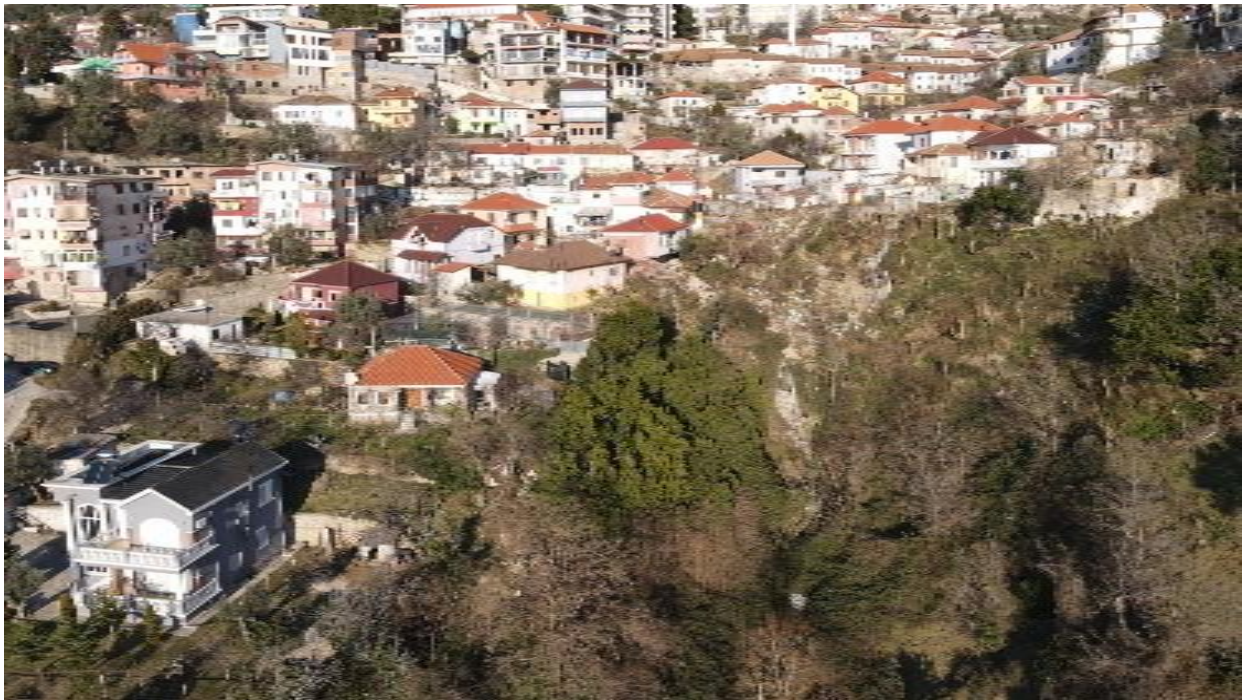
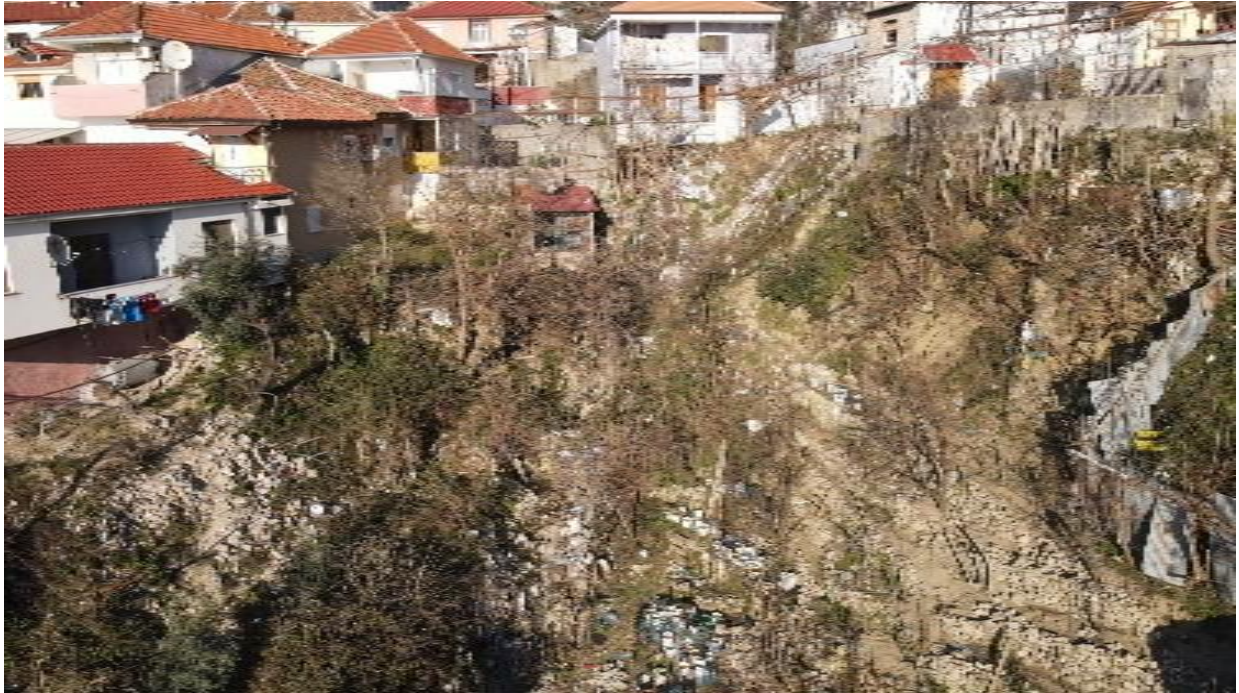
Si pasojë e reshjeve të mëdha të viteve të fundit, veç dëmeve në vende të ndryshme brenda territorit të bashkisë Krujë si pasojë e përmbytjeve, u shkaktuan dëme dhe në perroit “Kovaçe”, pjesë e Lagjes Nr.3 të qytetit Krujë, si pasojë e erozionit nga ujërat e shiut dhe e rrëshqitjes së dherave.

Si pasojë e reshjeve të vazhdueshme, ka patur rrëshqitje masive dheu, duke gerryer totalisht perroit, në bregun e përroit, është kërcënuar seriozisht dhe qëndrueshmërinë e banesave që ndodhen në anën veriore dhe jugore të saj.

Dëmtimet si pasojë e gerryerjes kanë arritur deri tek themelet e oborreve dhe në afërsi të banesave, çka përbën një rrezik serioz për jetën dhe sigurinë e banorëve përreth, gjë e cila duket mjaft qartë dhe nga fotografitë bashkëngjitur.

Aktualisht përroi Kovaçe është I pa rehabilituar, me gjërësi të gerryerjes së saj rreth 18m.

Është parashikuar gërmimi i gjithë materialit të rrëshqitur dhe i materialit që mund të rrëshqasë, po ashtu dhe i mbeturinave të perroit, dhe transport i mbeturinave në një distancë prej 10km (në gropën e depozitimit të mbetjeve inerte).

Është parashikuar mure mbajtëse me gabion, të cilat fillojnë nga pjesa e poshtme e saj gjerë tek kuota e sipërme. Muret do të jenë me gabion në anesoret e perroit dhe mure guri me breza betoni në pjesën tjetër të saj për prita, e së cilës dhe seksioni i tyre jepet në projektin bashkëlidhur. Do ndërtohet puna e shuarjes me beton të armuar me zgarë hekuri. Ndërtimi i këtyre mureve do të garantojë qëndrueshmërinë e perroit dhe banesave ngjitur.
