BASHKIA VLORE – DREJTORIA E PLANIFIKIMIT DHE ZHVILLIMIT TE TERRITORIT

Rehabilitimi dhe riasfaltimi i disa akseve kryesore te qytetit te Vlores

RELACION PERSHKRIMI

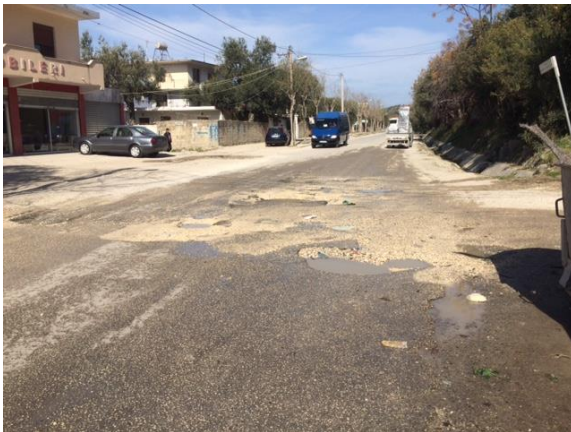
1. Rruga Nacionale Vlore-Fier(hyrja e qytetit-pusi i mezinis)

Kjo rrugë është në një gjendje të demtuar dhe nevojitet një ndërhyrje imediate mirëmbajtje. Nga një studim i realizuar nga grupi i punës në vend është vërejtur se nevojitet të ndërhyhet në:

- Mbushja e disa gropave
- Riasfaltimi dhe vijëzimi i rrugës.
- Riparim i pjesëshëm i kurbës nga ana e trotuarit ekzistues

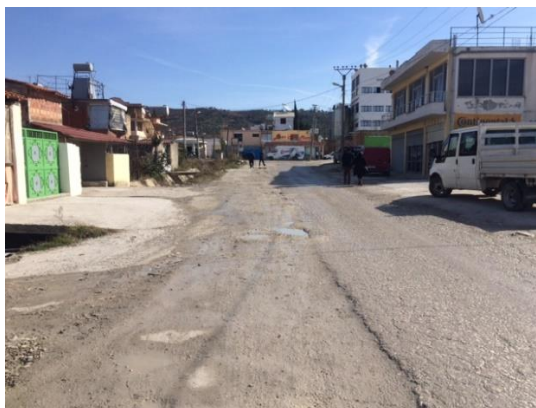
2. Rruga "Nikolla XHuveli"

Kjo rrugë është në një gjendje tepër të amortizuar dhe ka nevojë për ndërhyrje urgjente për riparimin e shtresave dhe të gropave ekzistuese. Nderhyrjet përgjatë kësaj rrugë janë si më poshtë:

- Mbushja e disa gropave dhe rikonstruksioni i shtresave të demtuara
- Riasfaltimi dhe vijëzimi i rrugës.
- Riparim të kurbave nga ana e trotuarit ekzistues

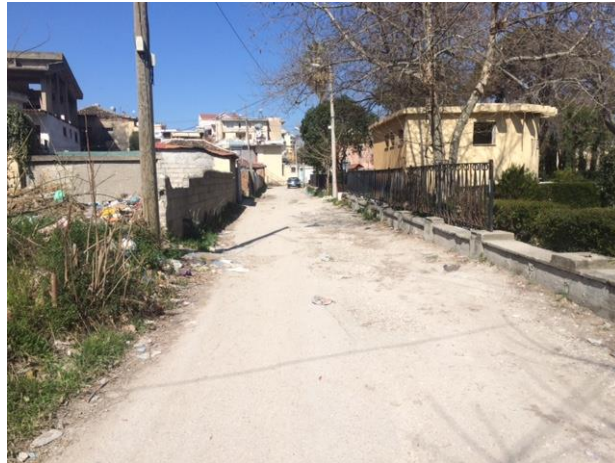
3. Rruga ``Jani Gjoncari`` (mbrapa lulishtes se Sheshit te Flamurit)

Kjo rruge është ne një gjendje teper te amortizuar dhe ka nevojë per nderhyrje urgjente per riparimin e shtresave dhe te gropave ekzistuese. Nderhyrjet pergjate kesaj rruge jane si me poshte:

- Mbushja e disa gropave dhe rikonstruksioni i shtresave te demtuara
- Riasfaltimi dhe vijezimi i rruges.
- Riparim te kunetave nga ana e trotuarit ekzistues

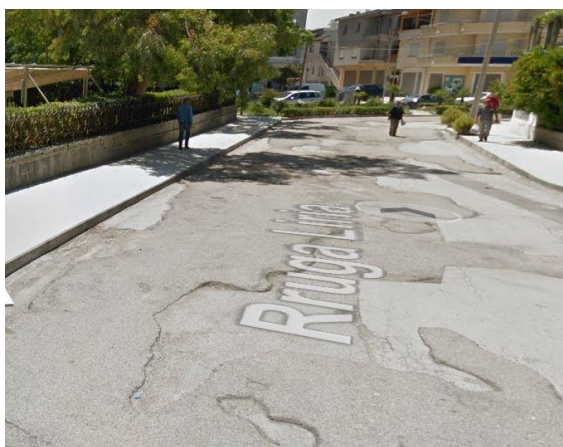
5. Rruga Liria (mbrapa Holyday)

Kjo rrugë është në një gjendje relativisht të dëmtuar dhe paraqet një nevojë për ndërhyrje të menjëhershme riparimi. Nga një studim i realizuar nga grupi i punës në vend është vërejtur se nevojitet të ndërhyhet në:

- Mbushja e disa gropave dhe rikonstrukcioni i shtresave të dëmtuara
- Riasfaltimi dhe vijëzimi i rrugës.
- Riparim të kuletave nga ana e trotuarit ekzistues
