RELACION TEKNIK
(PROJEKT ME PËRSHKRIM)

Mirëmbajtje me performancë “Rruga Hekurudha, Vorë, K/Rr. Nr. 52 - Kalaja Prezë, k/NISH Tulla (Rrashbull – Marikaj (k/TR, e vjetra), Katër Rrugët – Pjezë, Vorë – Marikaj (e vjetra) ,Rreth. Mali i Robit – Rreth. Hyrje Kavajë(Paralele Djathtas), K/Rr. Nac. Kryq. Luz i vogël - Spille (Plazh+ rruga e pishave) , Anashkalimi Gosë – Vila Bashtovë” (63.2 km)
(Kontrata Nr.2)

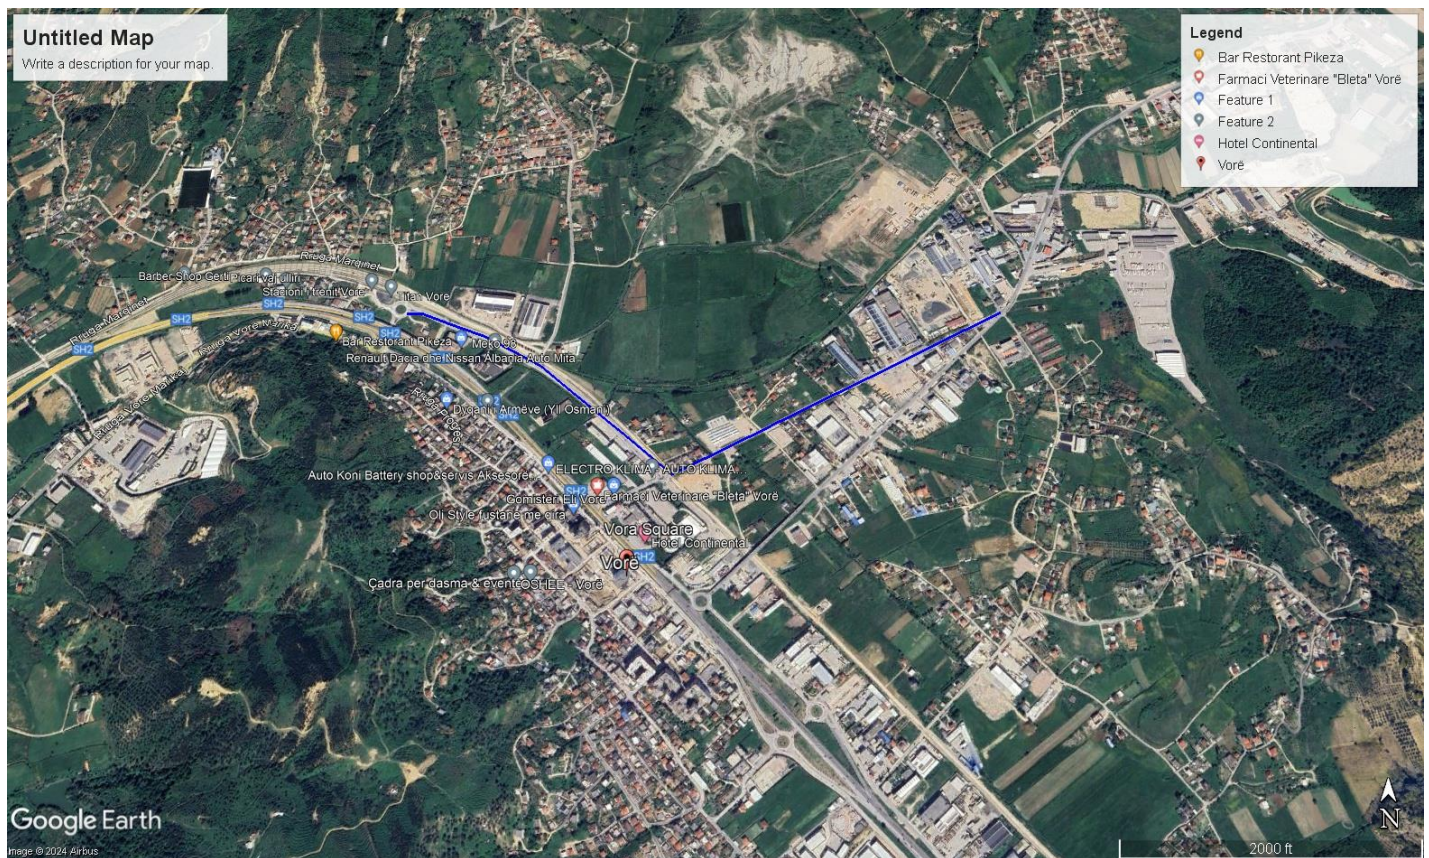
Rruga Hekurudha, Vorë

Ky segment rrugor është degëzim në anën e djathtë e rrugës nacionale Rinas – Vorë . Degëzimi fillon në fshatin Muçaj dhe vazhdon deri tek rotondo e nënkalimit të Vorës afër lokalit Pikëza. Është segment me dy karrexhatë me dy kahe lëvizje në një gjatësi prej 1.2 km dhe pjesa tjetër nga fashati Muçaj deri tek hekurudha është me një karrexhatë me dy kahe lëvizje. Shtresat asfaltike janë në kushte pjesërisht të mira. Kërkohe ndërrhyrje pjesorë në shtresat asfaltike. Kanalet anësore dhe tombinot kanë nevojë për pastrim. Sinjalistika dhe siguria rrugore kanë nevojë për vijëzim dhe zëvendësime të pjeshme të tabelave. Rruga është në terren fushor për karrexhata është përshkrimi i mësipërm pa mirëmbajtje dimërore. Niveli i kërkuar i shërbimit “i mirë”.

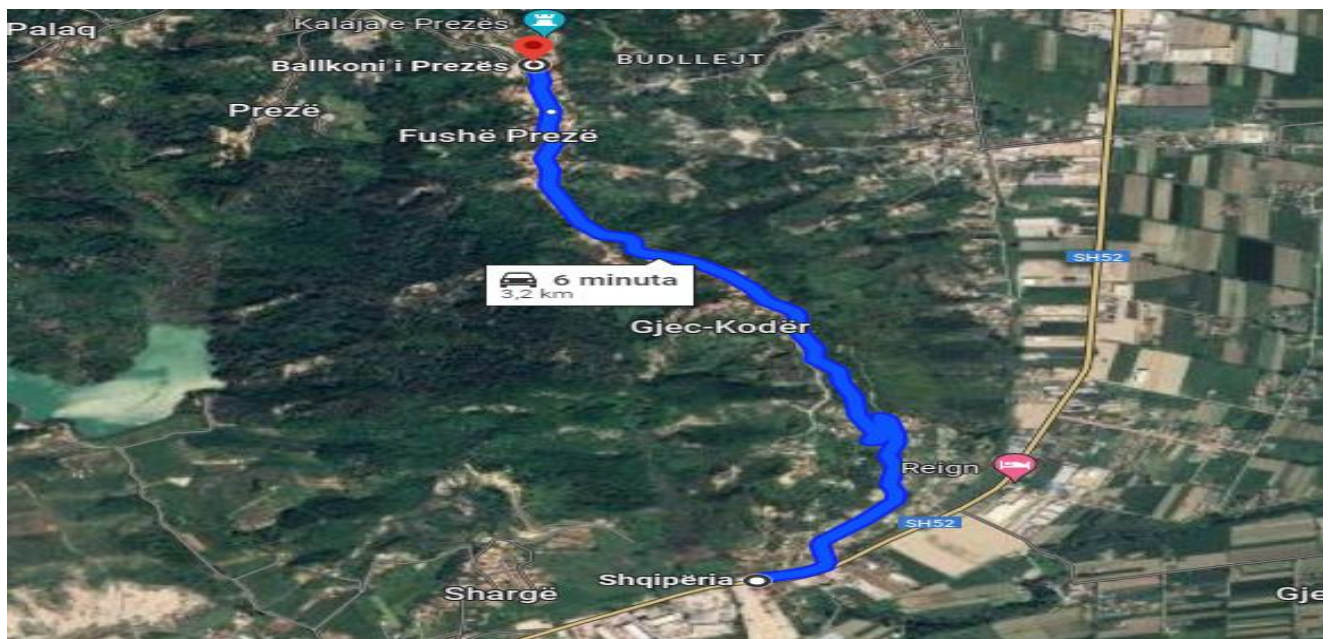
K/Rr. Nr. 52 – Kalaja Prezë

Shtresat asfaltike janë në kushte të mira.

Kanalet anësore dhe tombinot kanë nevojë për pastrim të pjesshëm.

Sinjalistika dhe siguria rrugore kanë nevojë për rifreskim dhe zëvendësime të pjeshme.

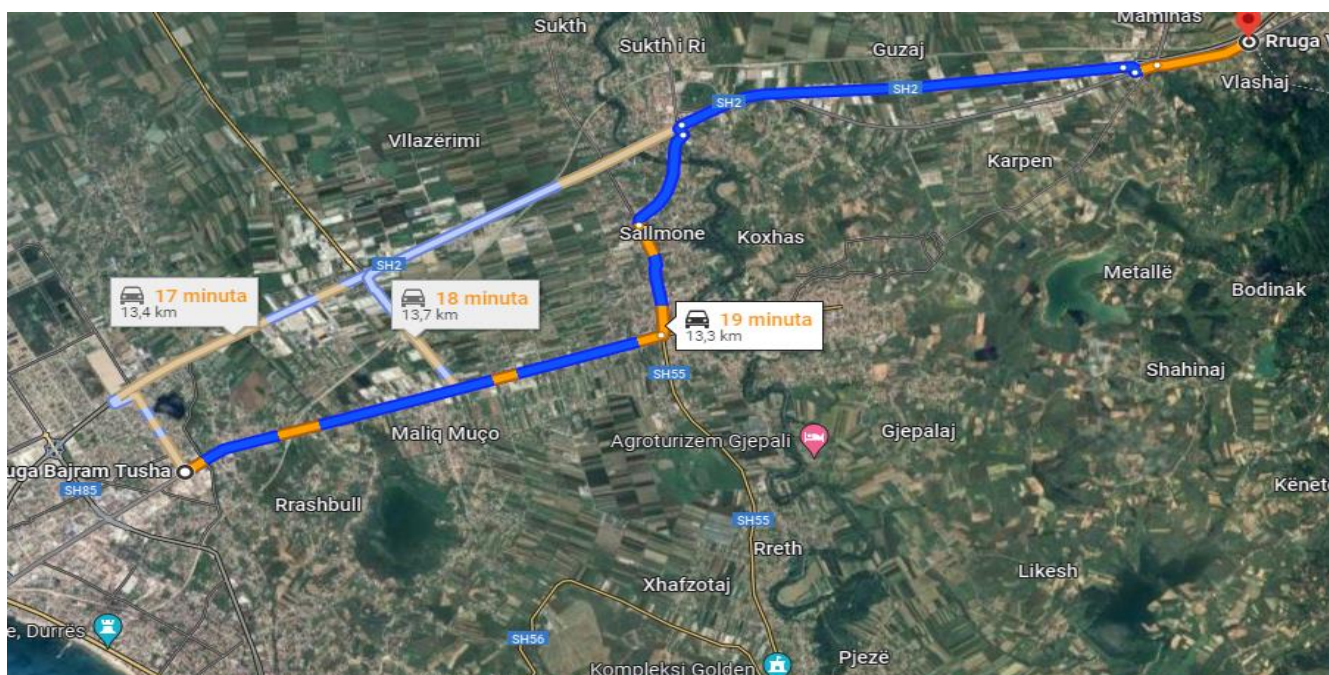
K/NISH Tulla- (Rrashbull) – Marikaj (K/TR, e vjetra)

Shtresat asfaltike pjesërisht në gjendje të mirë.

Kanalet anësore dhe tombinot kanë nevojë për pastrim të pjesshëm.

Sinjalistika dhe siguria rrugore kanë nevojë për rifreskim dhe zëvendësime të pjesshme.

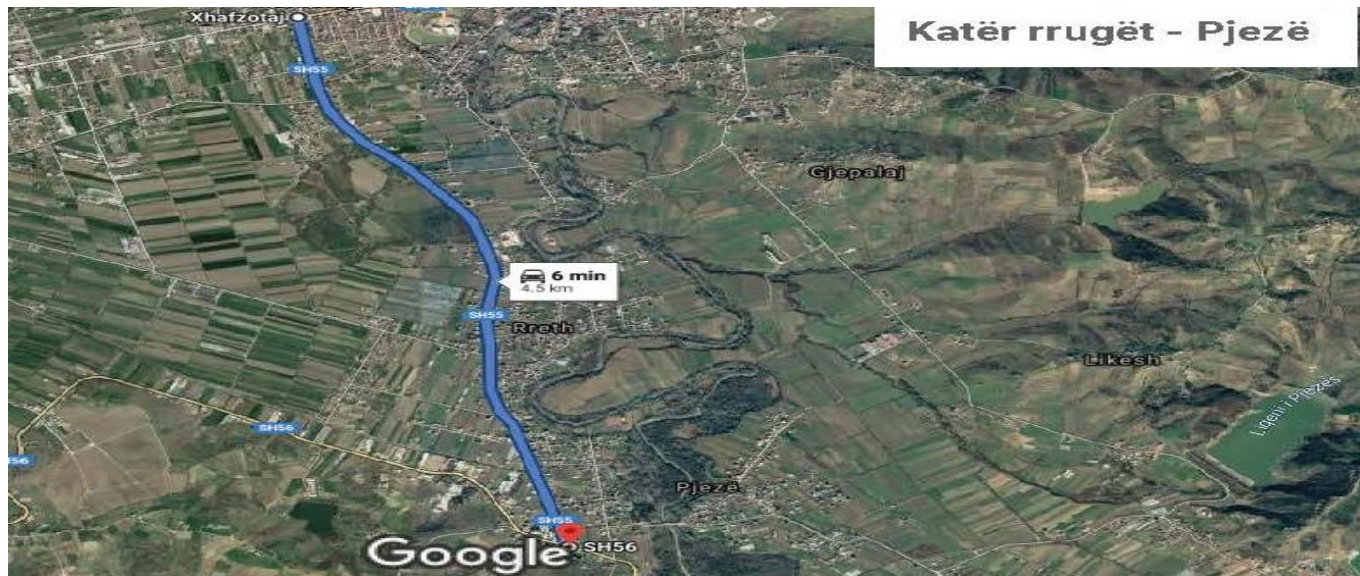
Katër Rrugët – Pjezë

Shtresat asfaltike janë të rikonstruara.

Kanalet anësore dhe tombinot kanë nevojë për pastrim.

Sinjalistika dhe siguria rrugore kanë nevojë për rifreskim dhe zëvendësime të pjesshme.

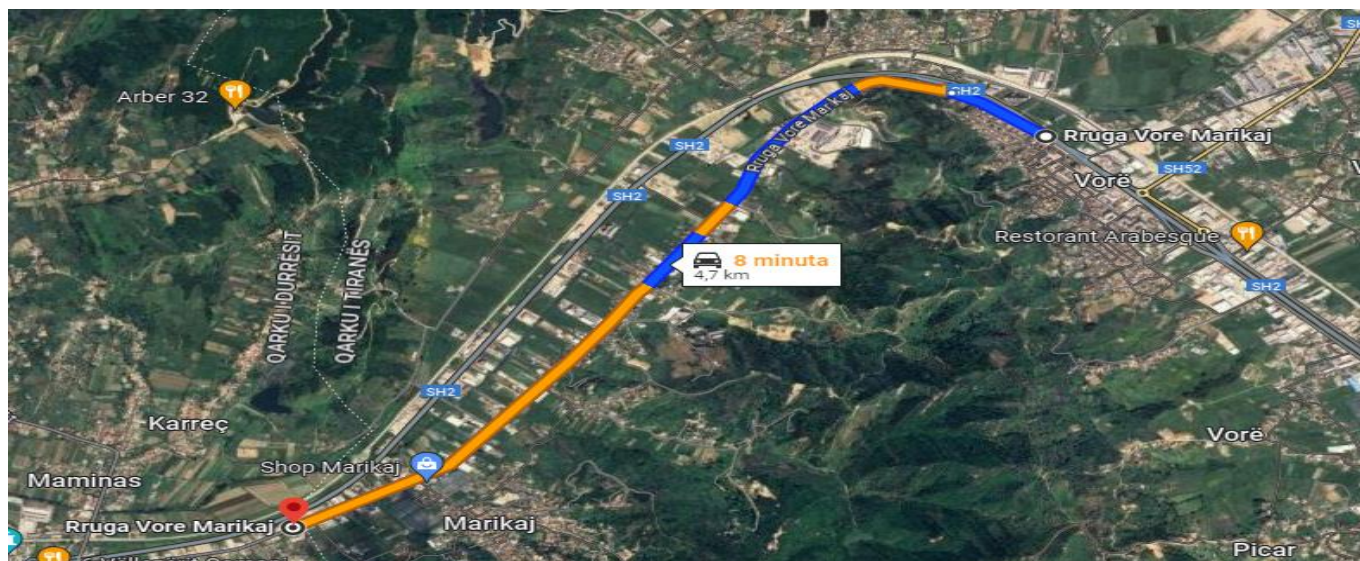
Vorë – Marikaj (e vjetra)

Shtresat asfaltike janë në kushte të mira të rehabilitura së fundmi.

Kanalet anësore dhe tombinot kanë nevojë për pastrim të pjesshëm.

Sinjalistika dhe siguria rrugore kanë nevojë për rifreskim dhe zëvendësime të pjesshme.

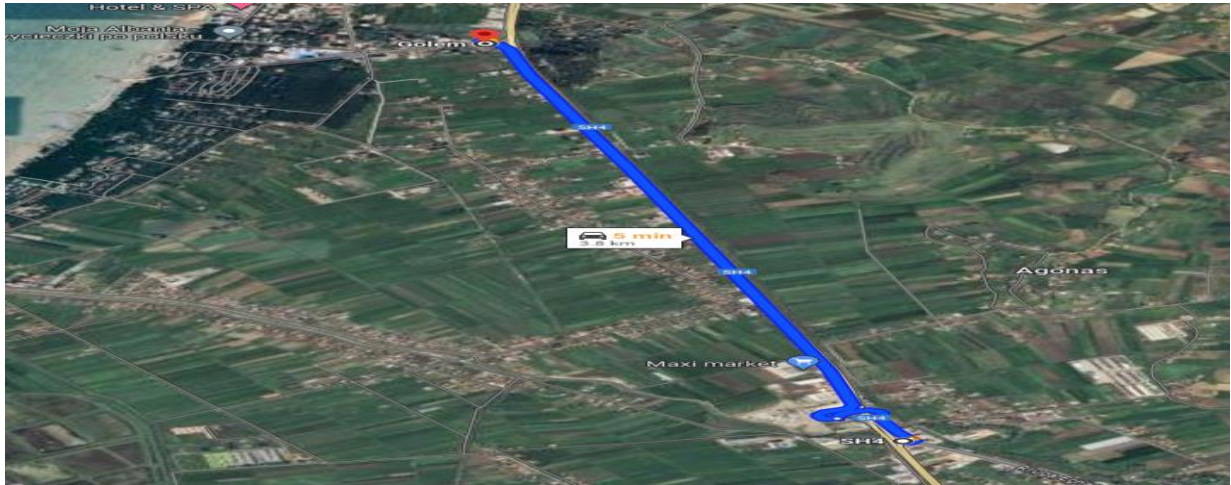
Rreth. Mali i Robit – Rreth. Hyrje Kavajë (Paralele Djathtas)

Është segment me një karrexhatë me dy kahe lëvizje. Shtresat asfaltike janë në gjendje të mirë me nevoja të pakta për riparime. Kanalet anësore dhe tombinot kanë nevojë për pastrim të pjesshëm. Sinjalistika dhe siguria rrugore kanë nevojë për rifreskim dhe zëvendësime të pjesshme.

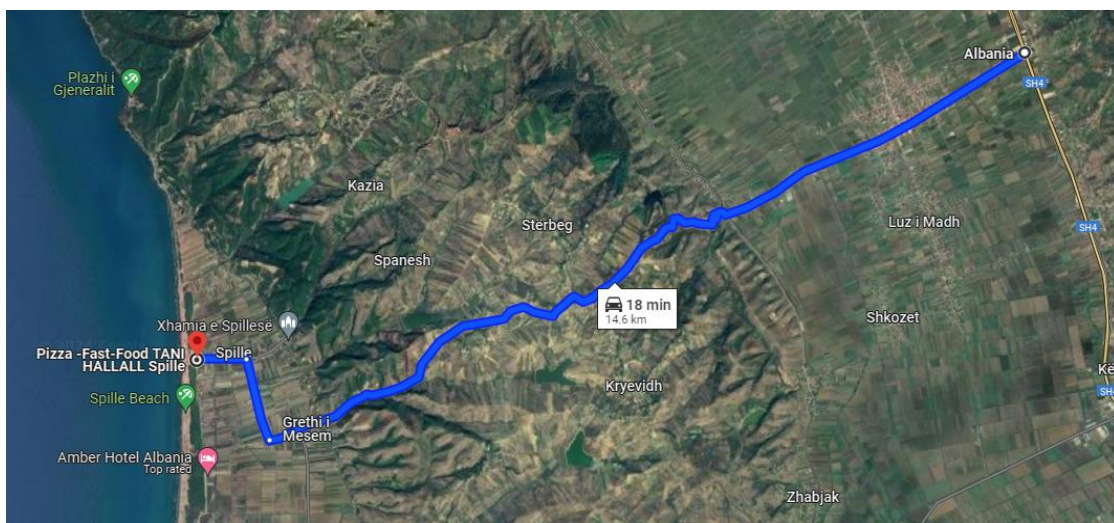
K/Rr. Nac. Kryq. Luz i vogël - Spille (Plazh+ rruga e pishave)

Është segment me një karrexhatë me dy kahe lëvizje. Shtresat asfaltike janë në gjendje të mirë me nevoja të pakta për riparime. Kanalet anësore dhe tombinot kanë nevojë për pastrim të pjesshëm. Sinjalistika dhe siguria rrugore kanë nevojë për rifreskim dhe zëvendësime të pjesshme.

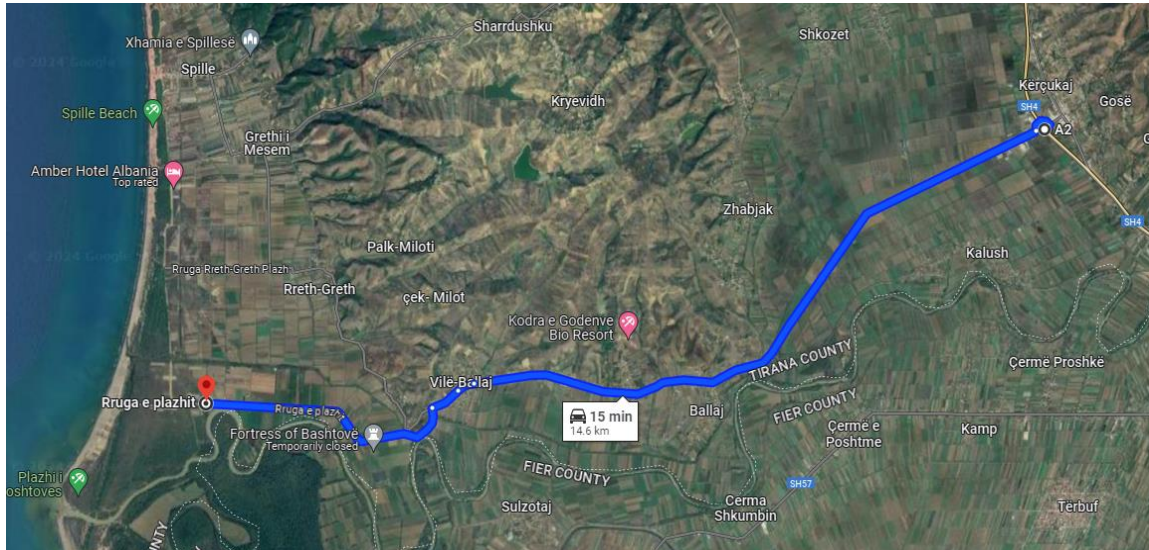
Anashkalimi Gosë – Vila Bashtovë

Eshtë segment me një karrexhatë me dy kahe lëvizje. Shtresat asfaltike janë në gjendje të mirë me nevoja të pakta për riparime. Kanalet anësore dhe tombinot kanë nevojë për pastrim të pjesshëm.

Sinjalistika dhe siguria rrugore kanë nevojë për rifreskim dhe zëvendësime të pjesshme.
