**MIRATOHET**  
**DREJTORIA E RAJONIT QENDER PERENDIM**  
**TIRANE**

**RELACION TEKNIK**  
**(PROJEKT ME PERSHKRIM)**

**OBJEKTI : "Mirëmbajtje me performancë Berat ( Uznovë) – Poliçan, Poliçan – Skrapar (Çorovodë), Çorovodë ( Skrapar) – Ura e Lapanit (Hambull), Hambull – Rog, ( 60 km) ( Kontrata 10)**

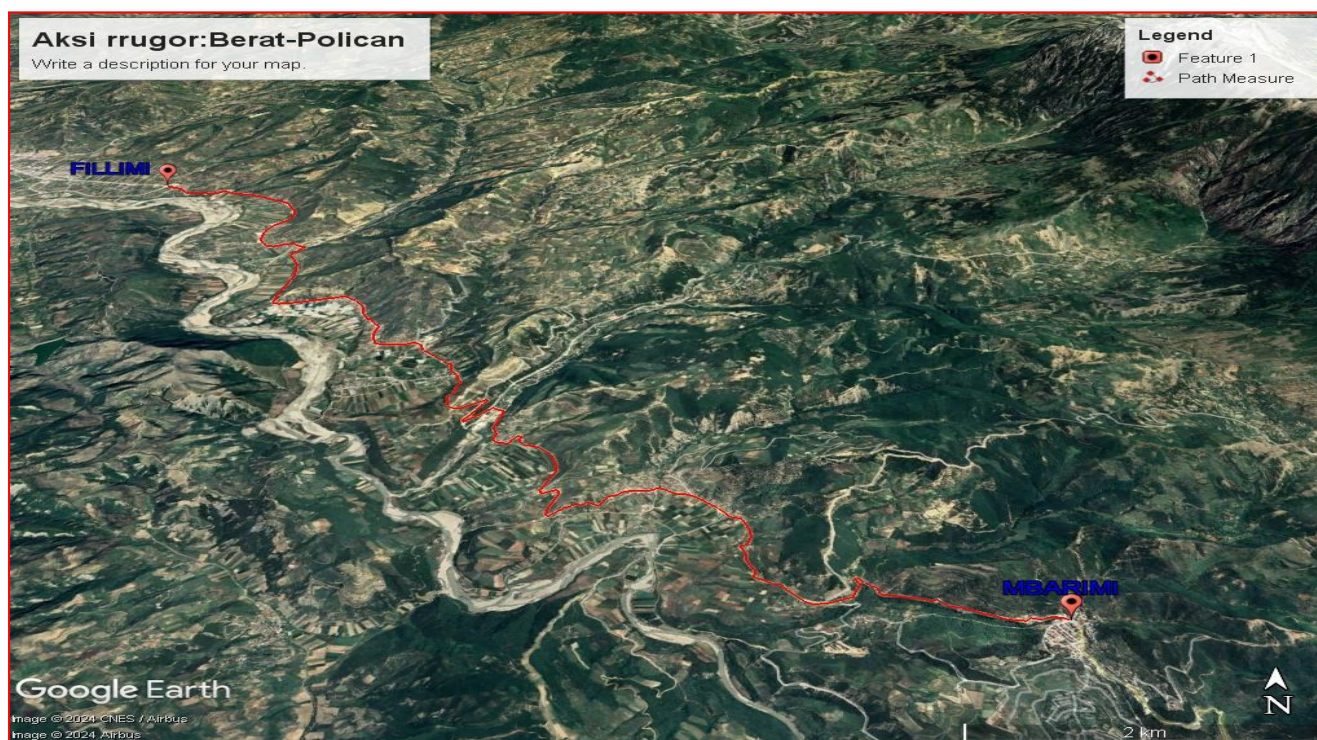
### Rruga: Berat (Uznovë) -Polican

-Shtresat rrugore ka problematike me amortizimin e shtresave rrugore (Cedime dhe gropezime te asfaltit me permasa mbi mesataren) ne disa zona: Hoxhaj, Fushe Peshtan,Vertop,Mbrakull ,Plirez.Problematike eshte dhe aktivizimi i rreshqitjes se terrenit ne kufi me karrexhaten e rruges, te cilat kane perfshire bankinen dhe pjeserisht trupin e rruges,kryesisht ne anen e djathte te saj,qe mund te rrezikojne dhe rreshqitje te metejhme te trupit te rruges.Zonat me te rrezikuara nga rreshqitjet jane:Gradisht,Fushe Peshtan,Shentod.Monitorimi duhet i vazhdueshem ne keto zona dhe njekohesisht vendosje te sinjalistikes.

-Kanalet anesore,Kunetat ,Bankinat, bimesia per shkak te terrenit kodrinor kane nevojte per pastrim dhe mirembajtje.

-Sinjalistika Rruga eshte e pajisur me sinjalistike h/v. Ka nevojte per rifreskim dhe zevendesim

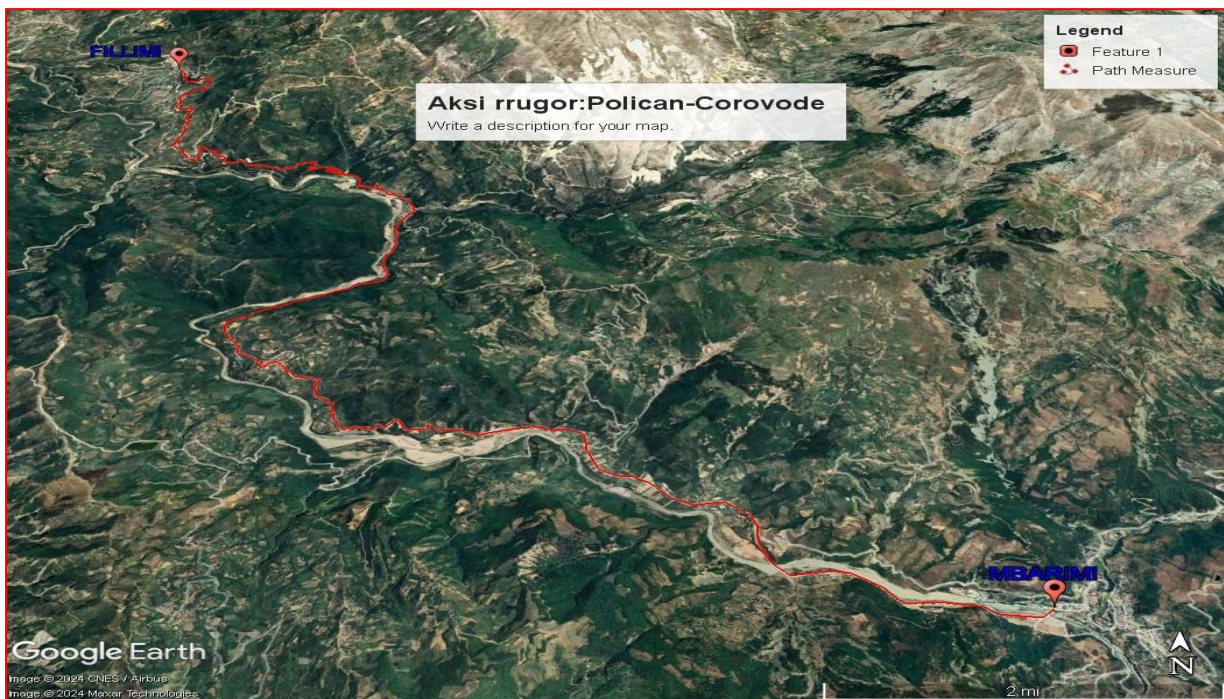
### **Rruga: Polican – Skrapar (Corovodë)**

eshte ne pergjithesi ne gjendje te kenaqeshme ,pasi ka disa zona te amortizuara .

*-Shtresat rrugore jane te amortizuara dhe kane nevojte per investim. Vetem 5 km e fundit jane ne gjendje te mire.*

*-Kanalet anesore ,Kunetat anesore, Bankinat,Bimesia , per shkak te terreni kodrinor –malor ne te cilin kalon rruga ne disa zona krijon gjithmone rreshqitje dherash,aluvione,renie guresh dhe masivesh.Me problematike jane zona e Bogoves,Shkemi Selanit,Hija e Kakrukes,Rripi Stiores.Kane nevojte per mirembajtjeje dhe monitorim te vazhdueshem*

*-Sinjalistika dhe siguria rrugore ka nevojte per rifreskim dhe zevendesime te pjeshme.*

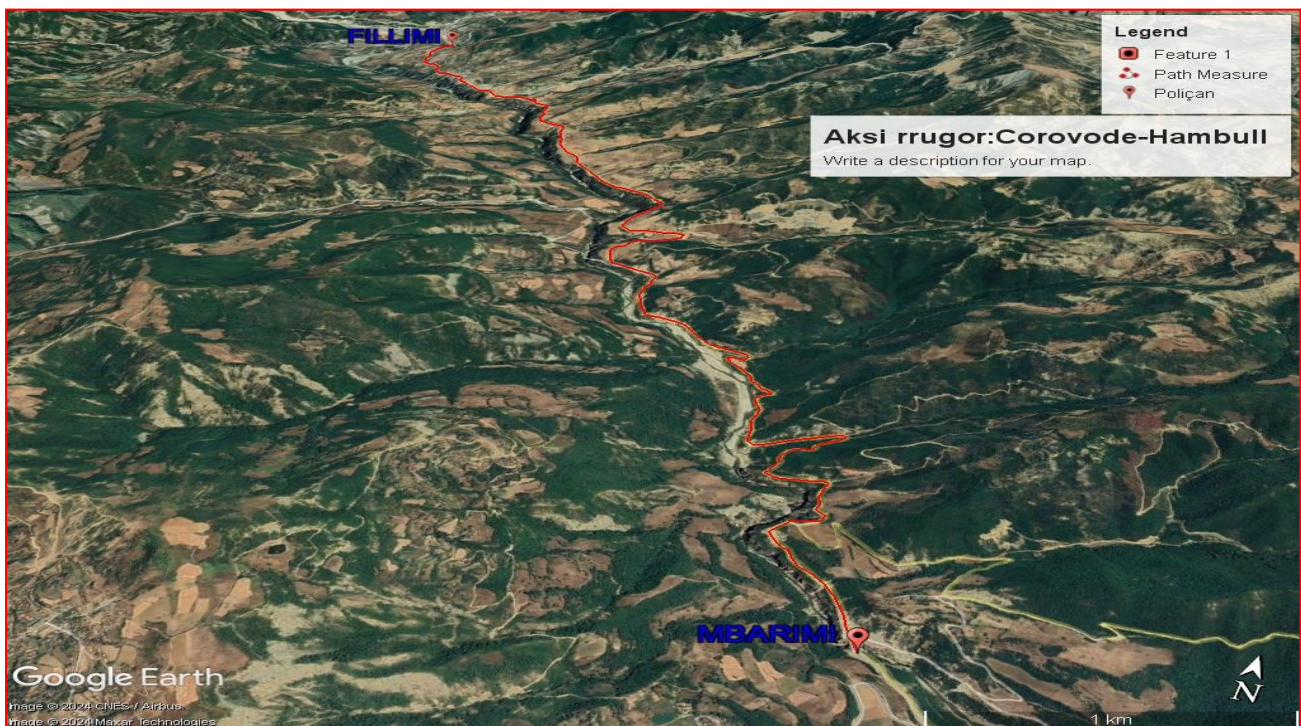
### **Corovodë ( Skrapar) – Ura e Lapani (Hambull)**

*-Shtresat rrugore jane ne gjendje te mire.*

*-Kanalet anesore ,Kunetat anesore, Bankinat,Bimesia . per shkak te terreni kodrinor –malor ne te cilin kalon rruga ne disa zona krijon gjithmone rreshqitje dherash,aluvione,renie guresh dhe masivesh.Me problematike jane zona e Bogoves,Shkemi Selanit,Hija e Kakrukes,Ripi Strores.Kane nevojte per mirembajtjke dhe monitorim te vazhdueshem*

*-Sinjalistika dhe siguria rrugore ka nevojte per rifreskim dhe zevendesime te pjeshme **Eshte e nevojshme vendosja e pervijuesve ne te gjithe gjatesine e rruges***

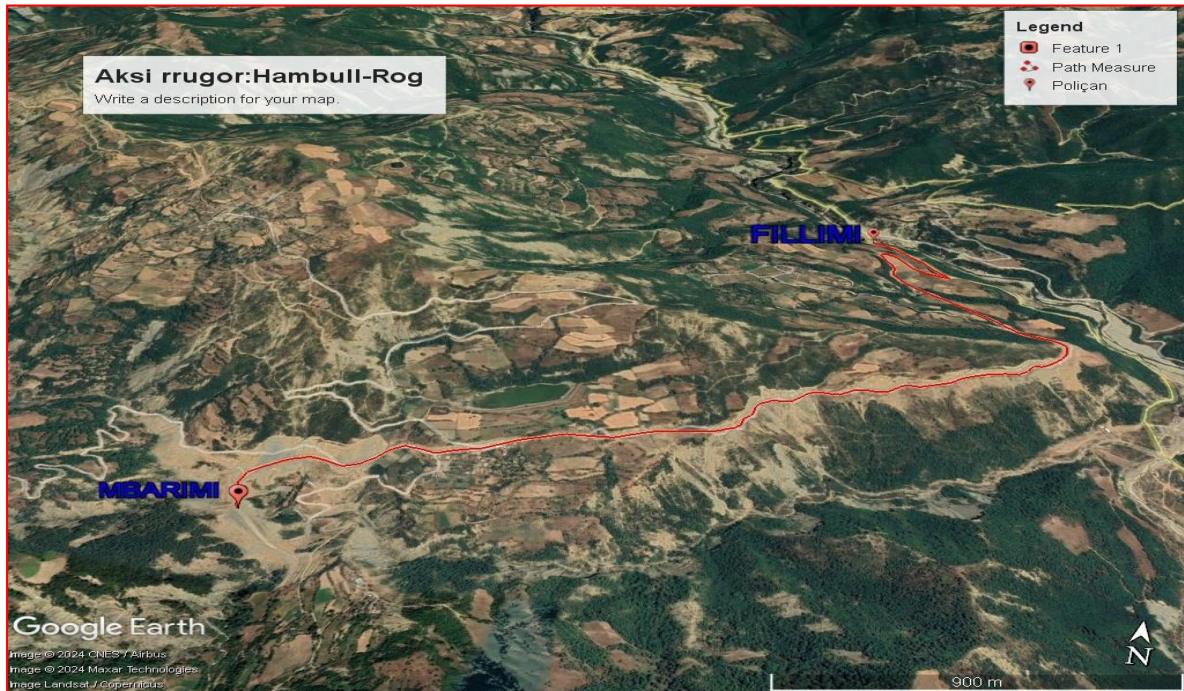
### **Hambull -Rog**

Aksi rrugor Hambull-Rog shtrihet ne nje terren kodrinor – malor. Rruga shtrihet ne terren me kthesa te forta dhe te vazhdueshme. Shume niveleta te rruges paraqiten me pjerrresi te madhe.

*-Shtresat rrugore jane ne gjendje te mire.*

*-Kanalet anesore ,Kunetat anesore, Bankinat,Bimesia . per shkak te terreni kodrinor –malor ne te cilin kalon rruga ne disa zona krijon gjithmone rreshqitje dherash,aluvione,renie guresh dhe masivesh.Me problematike jane zona e Bogoves,Shkemi Selanit,Hija e Kakrukes,Ripi Strores.Kane nevojte per mirembajtjke dhe monitorim te vazhdueshem*

*-Sinjalistika dhe siguria rrugore ka nevojte per rifreskim dhe zevendesime te pjeshme **Eshte e nevojshme vendosja e pervijuesve ne te gjithe gjatesine e rruges***
