RELACION TEKNIK

OBJEKTI: RIKONSTRUKSION I LULISHTES DHE PALLATET GOSTIL

ADRESA: RRUGA "Bicaj", GOSTIL KUKES

POROSITES: BASHKIA KUKES

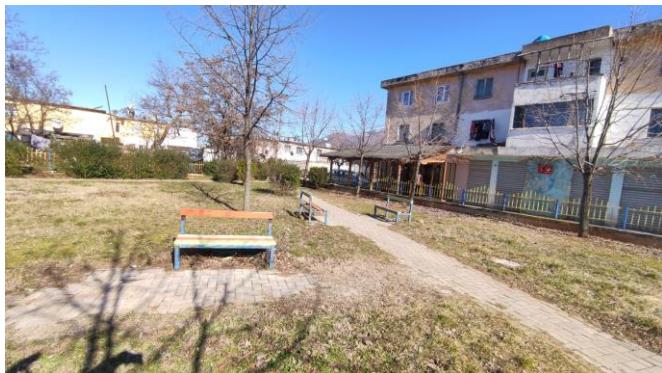
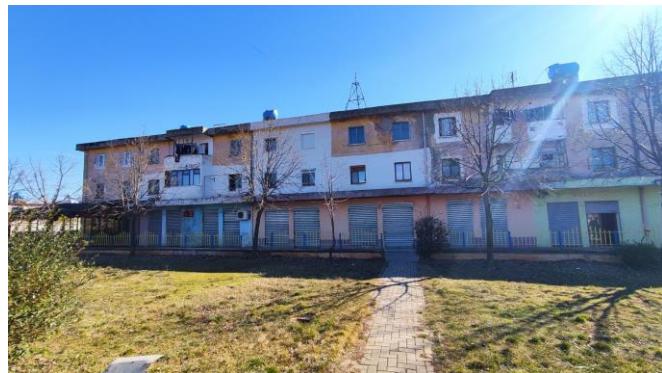
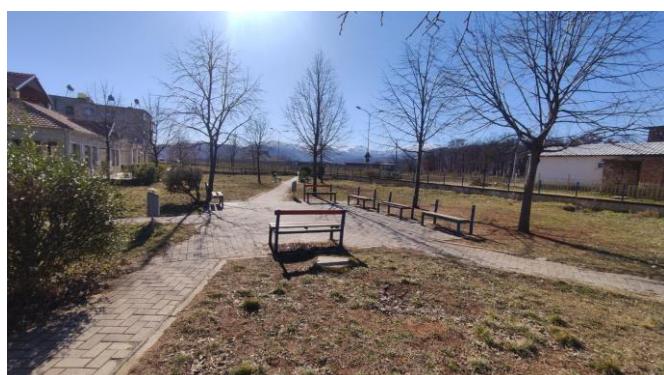
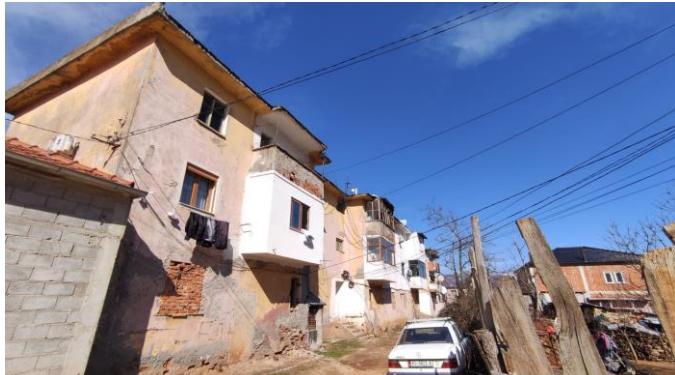
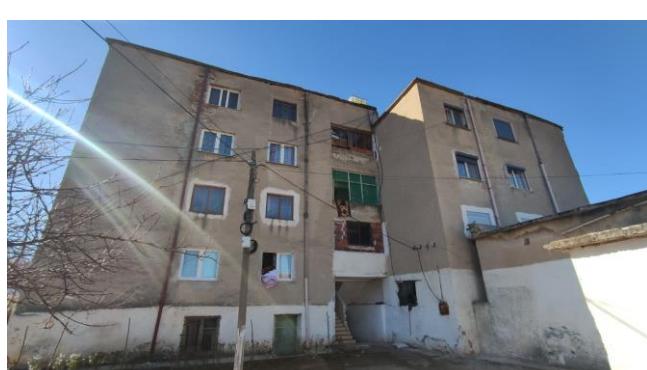
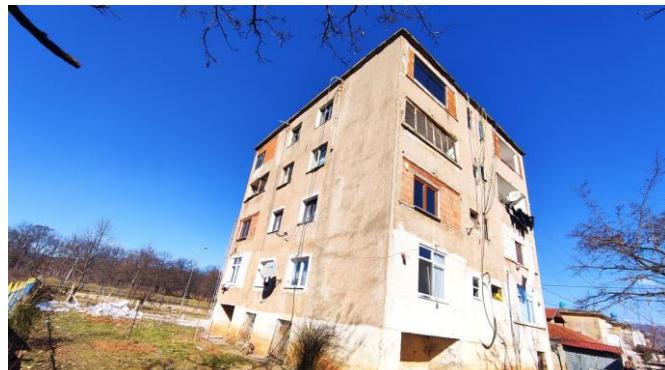
Objekti per rikonstruksion pozicionohet ne Gostil te qytetit te Kukesit, siç shihet dhe ne materialin fotografik ,objekti i ndertimit eshte lulishtja dhe pallatet qe kufizohen me te. Pozicioni i objektit ne zone eshte shume i aksesueshem per sa i perket infrastrukture rrugore,pasi ajo ndodhet anes rruges Bicaj. Funksioni i ketyre objekteve eshte clodhja akomodimi i banoreve te zones ,argetimi i femijeve .Gjendja ekzistuese e rifiniturave te ndertesave eshte e amortizuar, nga veprimet e jashtme fizike dhe atmosferike , dhe nuk i jane nenshtruar asnjeher procesit te rikostruksionit apo mirembajtjeve te zakonshme qe nga ndertimi i tyre.Tarracat e objekteve jane te pashfrytezueshme dhe ka aktualisht probleme te hidroizolimit.Per sa I perket lulishtes, ajo eshte e ndare ne dy pjesë dhe ka nje siperfaqe totale rreth 2650 m^2 gjendja e shtresave te trotuarit eshte e amortizuar.stolat nje pjesë e tyre jane te thyer .Ne murin rrethues suvaja eshte e amortizuar dhe ne kangiellat boja ka rene pjeserisht.

Fotografi te gjendjes ekzistuese te objekteve per rikonstruksion

Per sa i perket pjeses se jashtme (Lulishtes), objekti do ti nenshtrohet nje sere procesesh nderhyrjesh, duke e riorganizuar ate, pra do te kete nje ndryshim planimetrie te propozuar ne vizatimet e me poshtme. Rikonstrukioni fillon me murin rrethues, duke prishur suvan e amortizuar dhe risuvatimin e saj ,riparimin e kangjellave dhe bojatisjen e tyre . Heqjen e pllakave ekzistuese dhe shtresave , riveshjen me pllaka te reja, instalimin e sistemit te ndricimit,ndricuesit, heqjen e stolave ekzistues dhe zevendesimi i tyre me stola te rinj. Ne riorganizimin e ri te lulishtes eshte propozuar krijimi i nje fushe sportive me permaza (19m x10m)per lojra te ndryshme si dhe nje kend lojtrash per femijet.Pervec stolave te drurit jane parashikuar edhe stola betoni te veshura me derrasa 4cm sipas detajit.
