RELACION TEKNIK

Asfaltimi i rrugeve , Mbushje gropash viti 2023, per rruget e Bashkise Tropoje

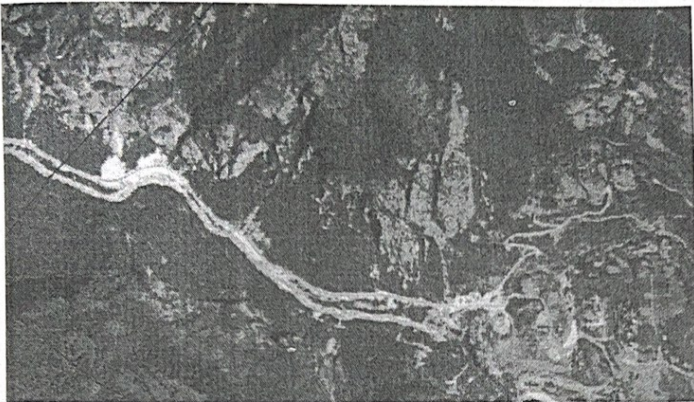
Rruga Nacionale Valbone – Fshati Shoshan

Shtresat asfaltike janë në gjendje jo të mirë dhe ka nevojë për riparim të gropave që ndodhen gjatë rrugës

Kanalet anësore dhe tombinot janë në gjendje të mirë.

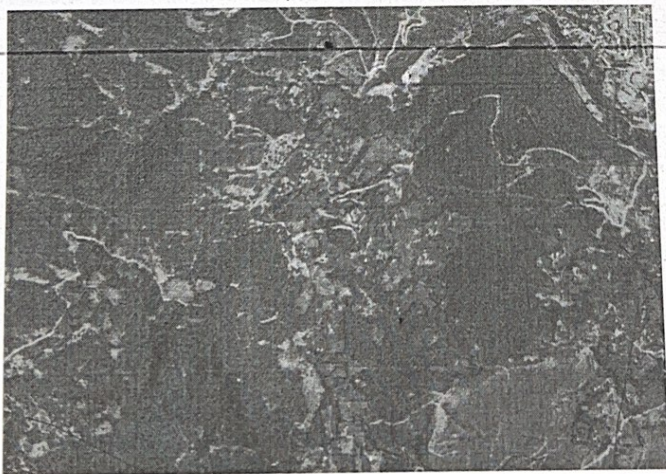
Rruga Turizem - Rosuje

Shtresat asfaltike janë në gjendje jo të mirë dhe ka nevojë për riparim të gropave që ndodhen gjatë rrugës

Kanalet anësore dhe tombinot janë në gjendje të mirë.

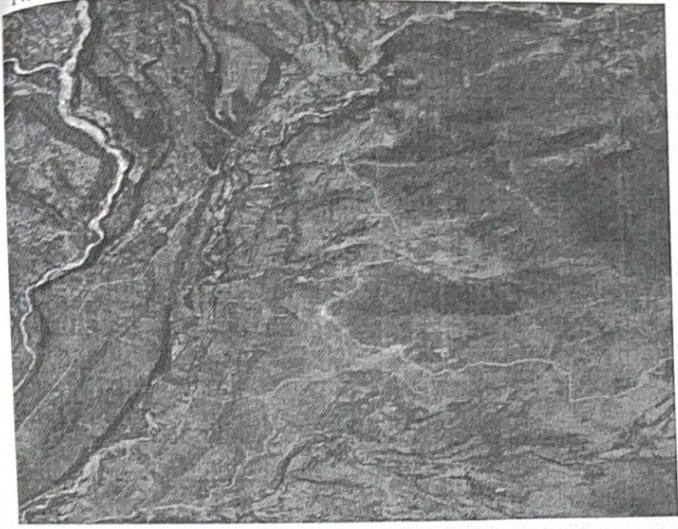
Rruga Ura e Tankeve – Llugaj - Sopot

Ky është segmenti i tretë rrugor që kalon në Uren e tankeve, Llugaj dhe Sopot
Është segment me një karrexhatë me një krah levizje
Shtresat asfaltike janë në gjendje jo të mirë dhe ka nevojë për riparim të gropave që ndodhen gjatë rrugës
Kanalet anësore dhe tobinot janë në gjendje të mirë.
Rruga është në terren malor me një karrexhatë me mirëmbajtje dimërore.
Niveli i kërkuar i shërbimit “i mirë”.

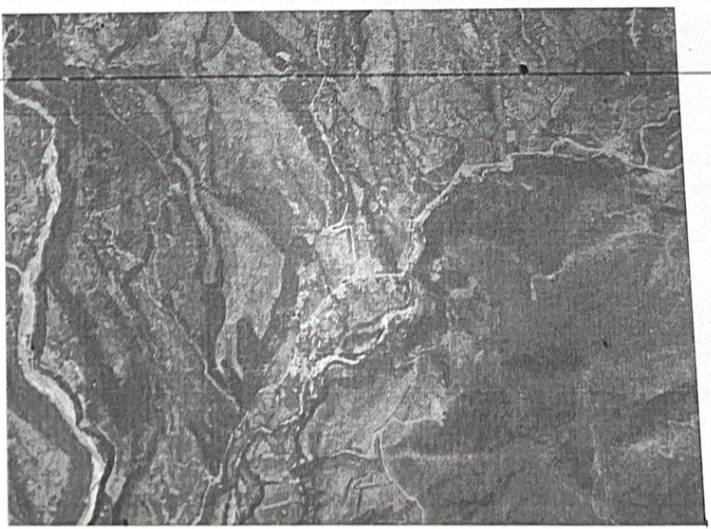
Rruga Nacionale – Fshati Begaj

Ky është segmenti i katërt rrugor që lidh fshatin Begaj me Rrugen Nacionale
Është segment me një karrexhatë me një krah levizje
Shtresat asfaltike janë në gjendje jo të mirë dhe ka nevojë për riparim të gropave që ndodhen gjatë rrugës
Kanalet anësore dhe tobinot janë në gjendje të mirë.
Rruga është në terren kodrinor me një karrexhatë me mirëmbajtje dimërore.
Niveli i kërkuar i shërbimit “i mirë”.

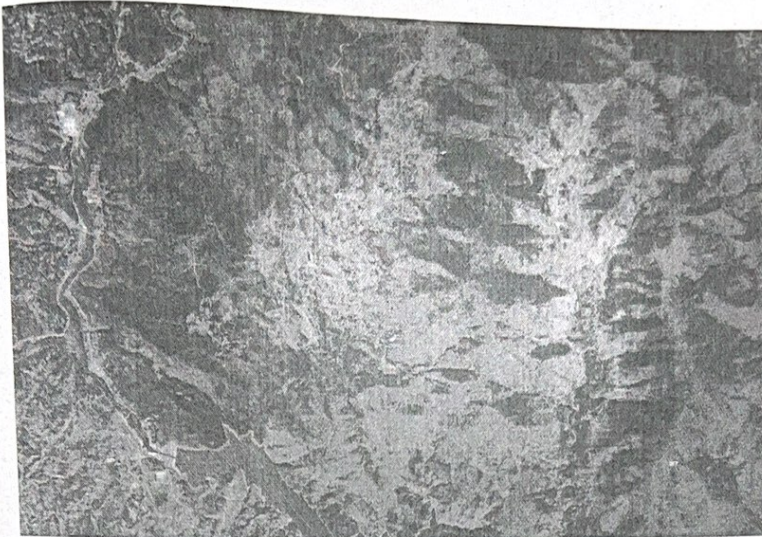
Rruga Dushaj – T'Pla

Shtresat asfaltike janë në gjendje jo të mirë dhe ka nevojë për riparim të gropave që ndodhen gjatë rrugës

Kanalet anësore dhe tombinot janë në gjendje të mirë.

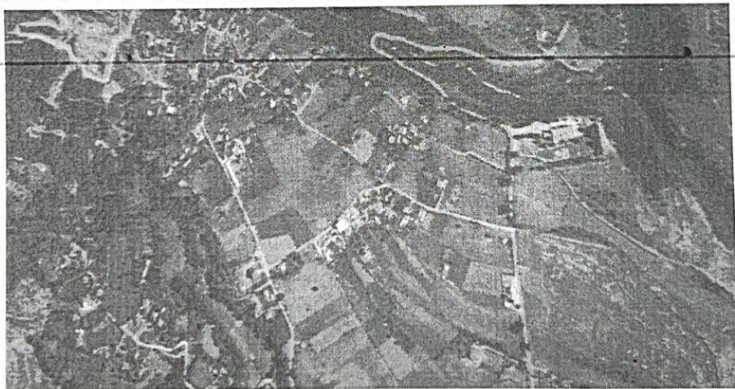
Rruga Nacionale – Komuna Bujan

Shtresat asfaltike janë në gjendje jo të mirë dhe ka nevojë për riparim të gropave që ndodhen gjatë rrugës

Kanalet anësore dhe tombinot janë në gjendje të mirë.
