**“RIKONSTRUKSION SHKOLLA 9 - VJEÇARE NDROQ”**

**RELACION TEKNIK**

TIRANE, TETOR 2017

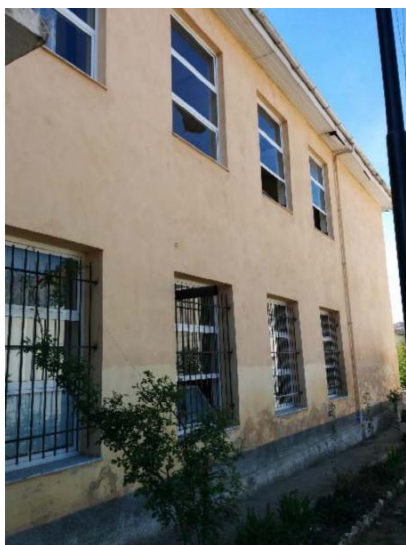
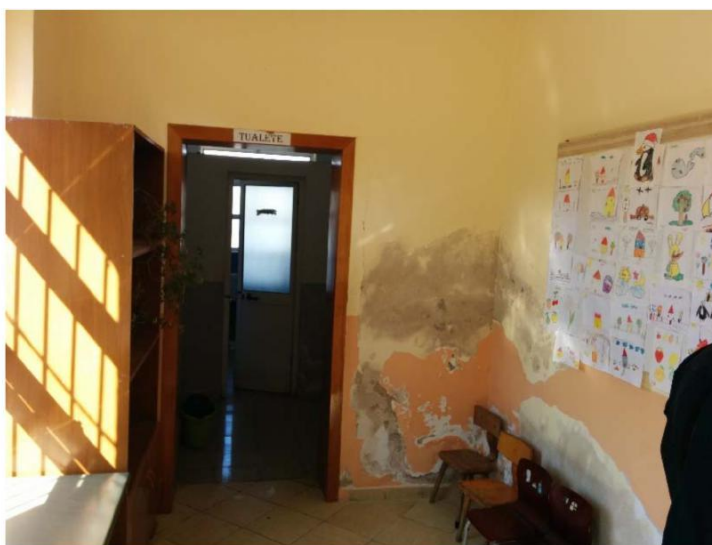
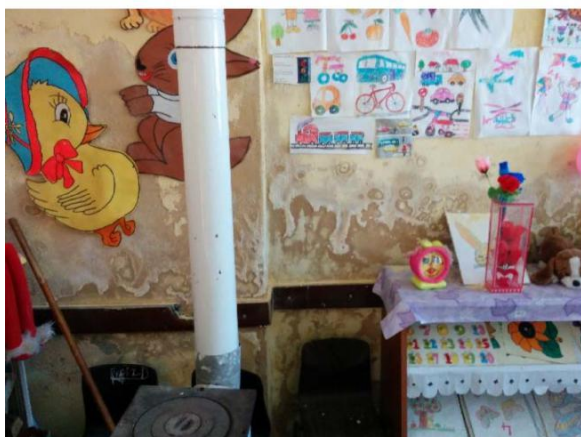
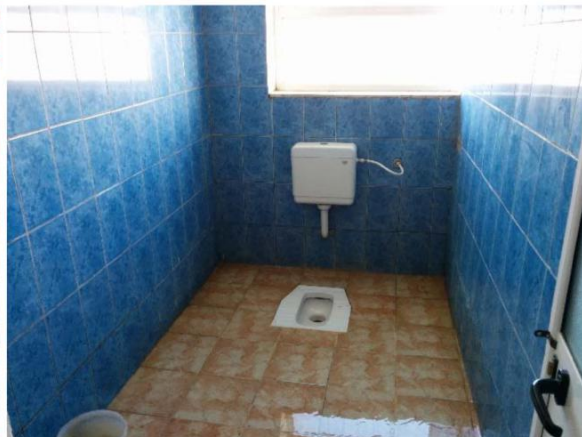
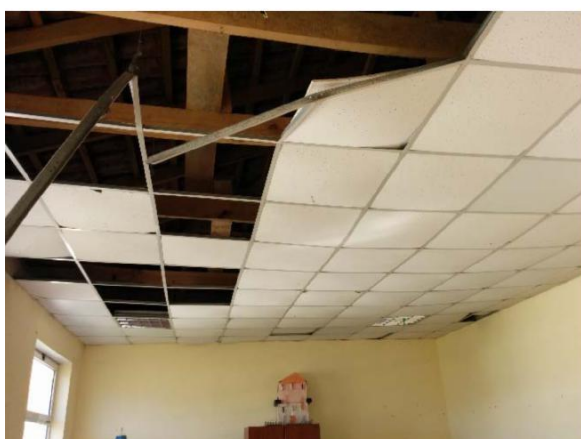
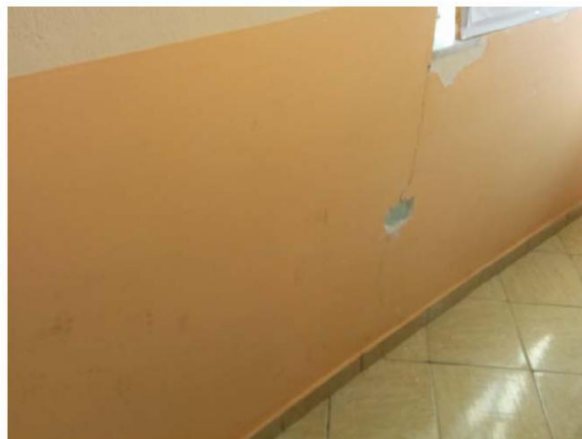
**Fotografi nga gjendja ekzistuese e shkolles:**

**Vlerësimi fizik i objektit:** Megjithëse shkolla është e mirëmbajtur, vërehen probleme të cilat kërkojnë ndërhyrje sa më parë për t'i eliminuar dhe mos të rëndohen më tepër. Nga një vlerësim paraprak rezulton se:

- Në anën perëndimore të shkollës, vërehet një çedim i cili ka shkaktuar plasaritje të dukshme në strukturën e saj. Në klasat në të cilat kalon kjo plasaritje aktualisht është ndërprerë mësimi për arsye sigurie.

- Ka nevojë për sistemi të ujërave të shiut, duke qenë të pasistemuara ato depërtojnë në ambientet e brendshme të shkollës duke shkaktuar lagështi të dukshme në katin e përdhe të saj.

*Shkolla 9 - vjeçare Ndroq propozohet për rikonstrukcion të plote të godinës, vlerësimin e plasaritjes në strukturë dhe trajtimin e saj, riparimin e tavanit të katit të parë, sistemimin e ujërave të shiut, zëvendësim të pajisjeve sanitare, pllakave, dyerve dhe dritareve të dëmtuara, riorganizim dhe gjelbërim të ambienti të jashtëm dhe terreneve sportive. Gjithashtu propozohet ndertimi i salles së fiskultures dhe nje klase dhe laborator siper saj.*

1. Përforcim i çarjeve që nga themelet e përgjatë mureve duke realizuar këmishim të themelet dhe duke përforcuar murin e dëmtuar me metodën me injeksion.

2. Në lidhje me largimin e lagështirës nga themelet, u propozua të bëhet drenazhim perimetral i shkollës me anë të kunetave që shkojnë deri në bazamentin e themeleve.
