PROJEKT ZBATIMI

RAPORTI TEKNIK

**“SISTEMIME DHE SHTRESA KALLDREMI RRUGA
LAGJA E VJETËR (RRUGA SHEHAT SHEHU),
PESHKOPI”**

“ERALD - G” sh.p.k

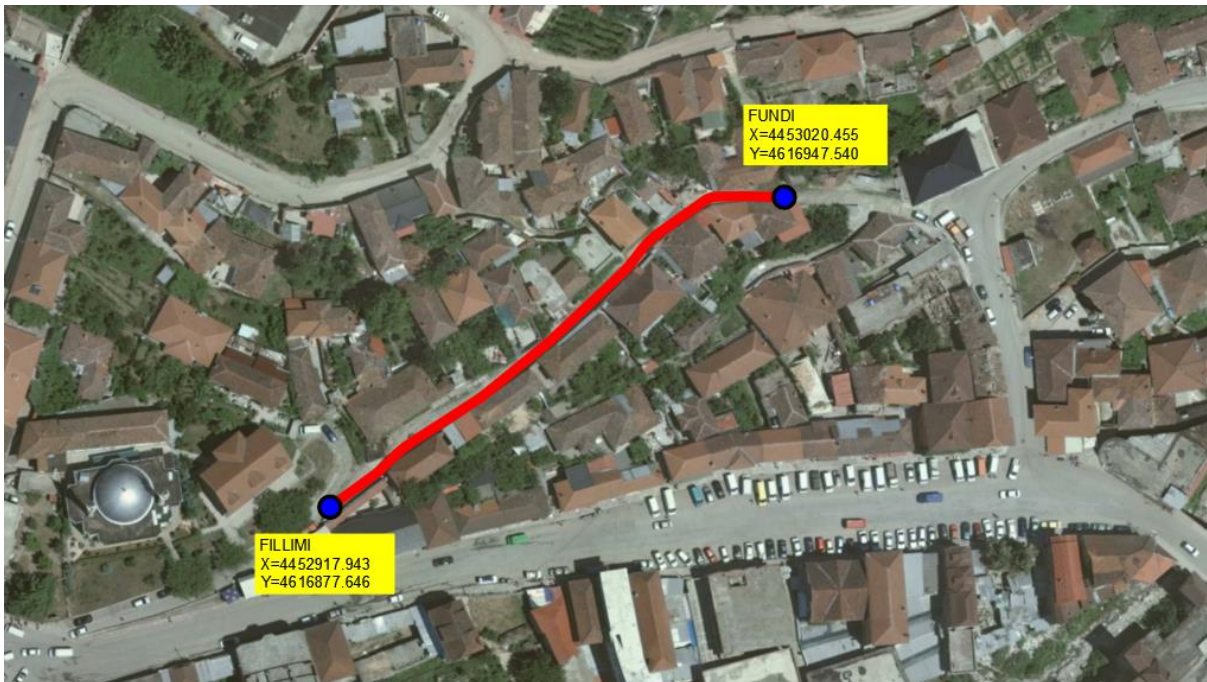
Si rrjedhim, kjo lagje ka sot një rruge shume te ngushte, te pa-asfaltuar, teresisht e amortizuar, me probleme serioze qe cenojne sigurine e qarkullimit ne kete segment. Terreni i thyer ne kete zone, shkakton veshtiresi te medha ne qarkullimin e automjeteve, duke rritur rrezikun e aksidenteve.

Projekti konsiston ne sistemimin e rruges dhe shtrimin me kalldrem me nje gjatesi prej rreth 134m

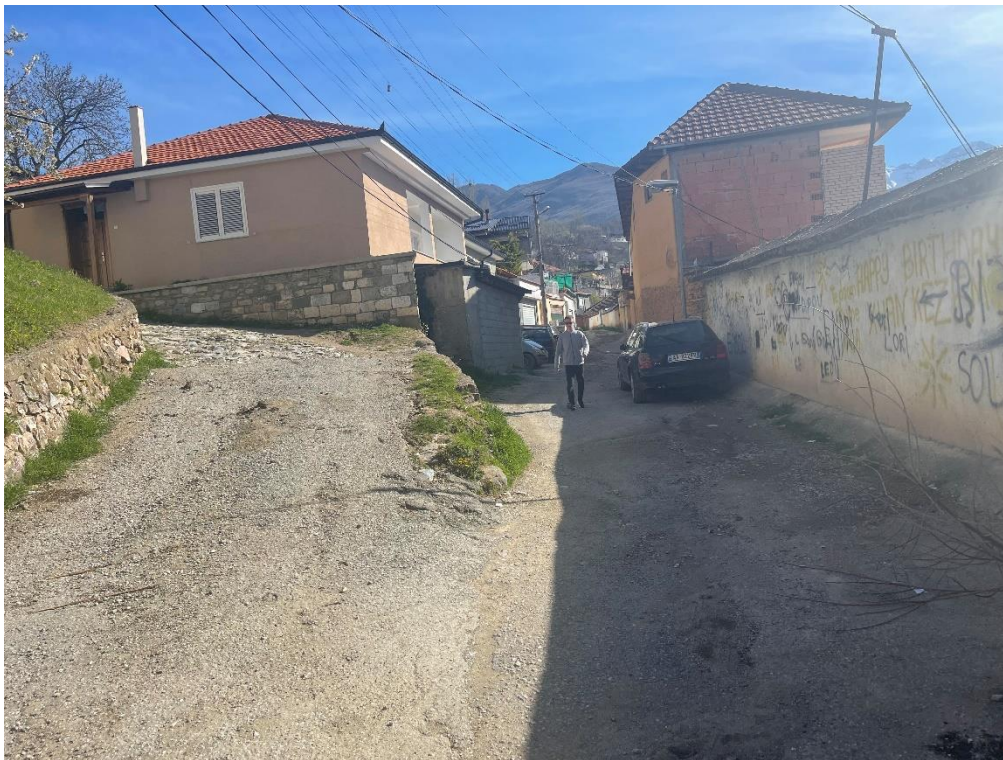
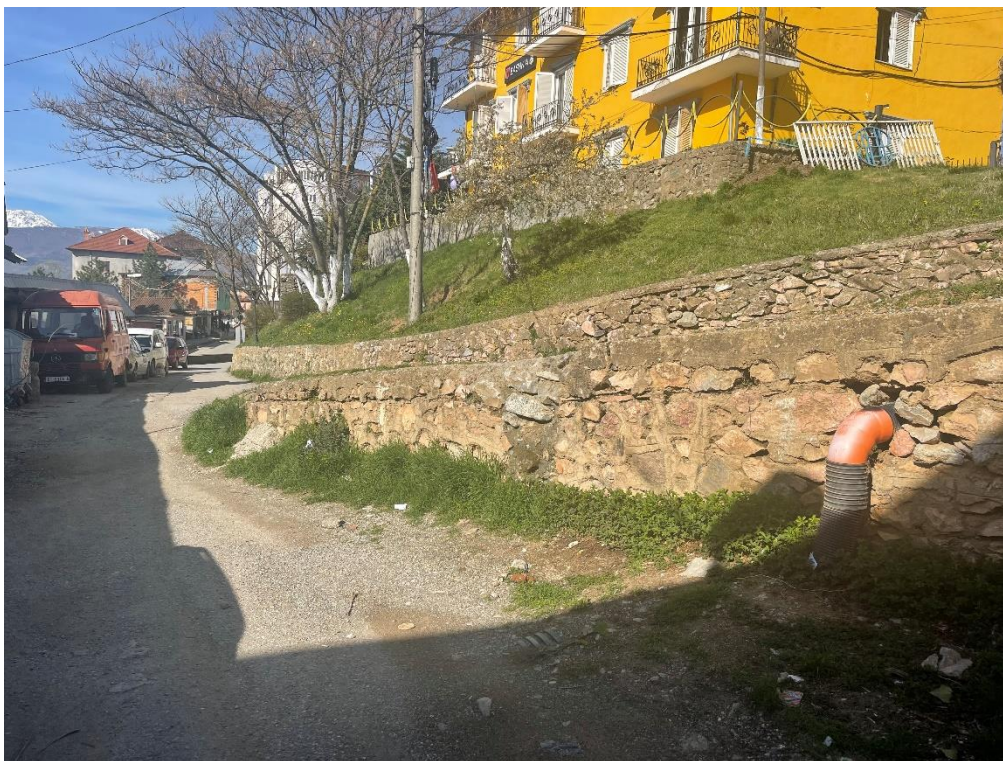
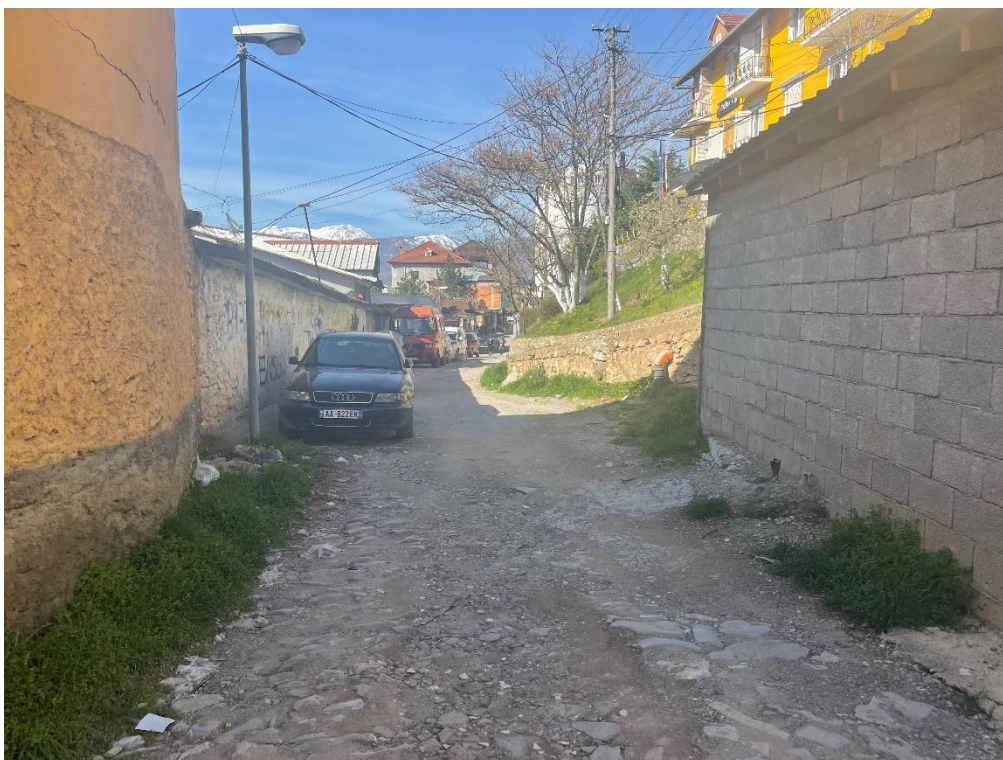
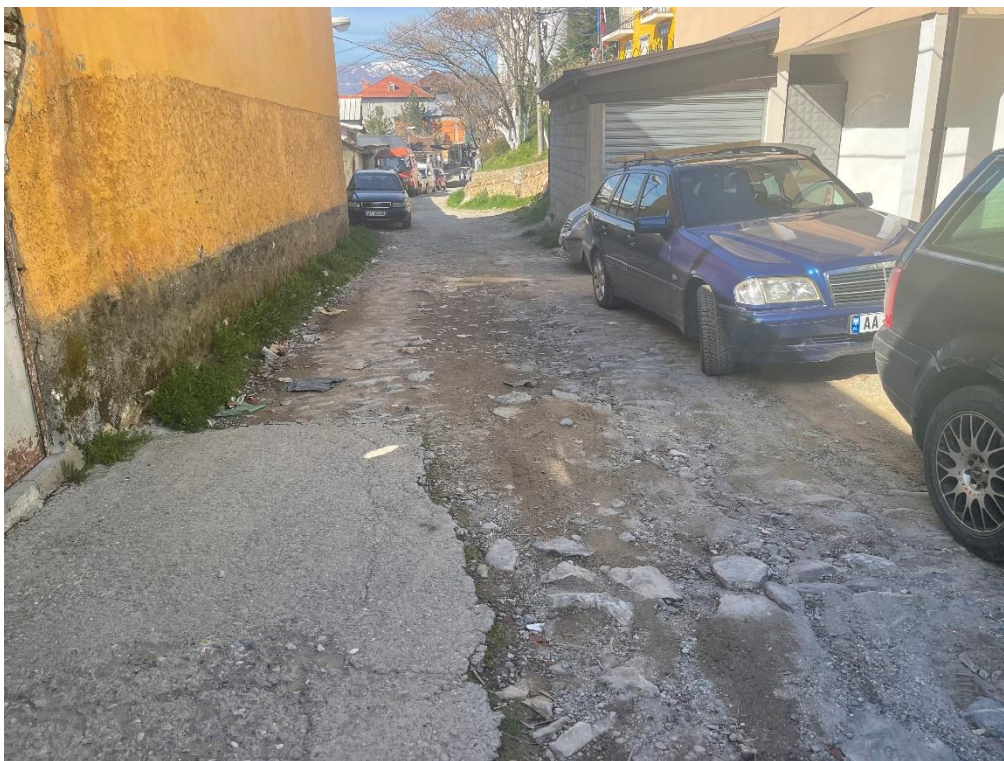
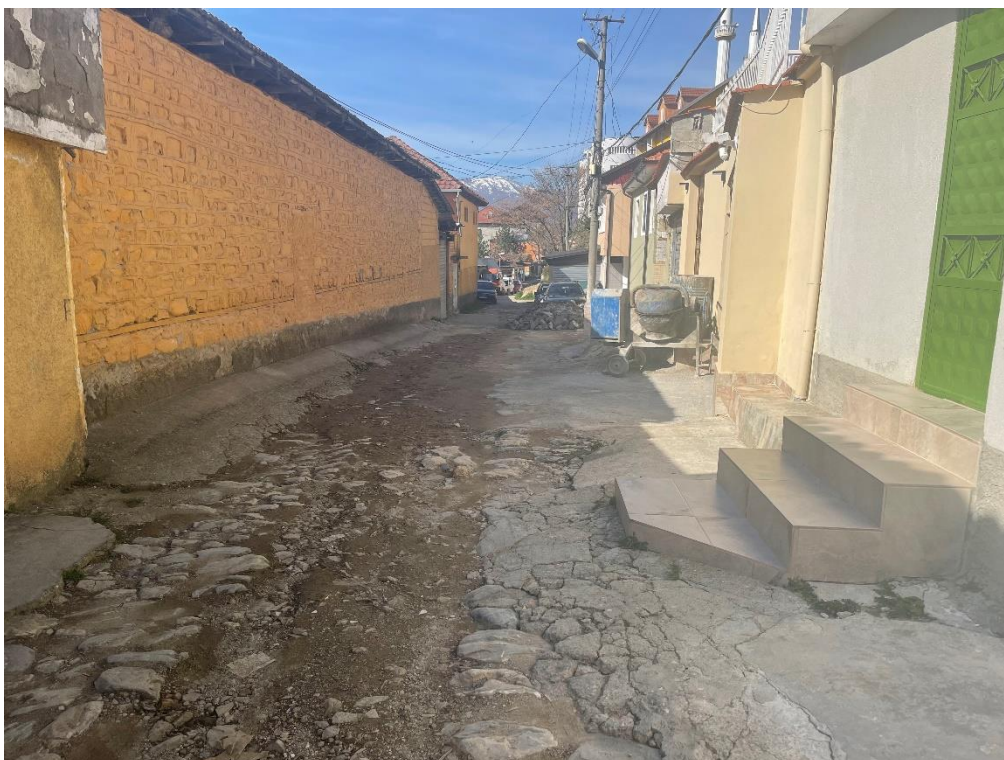
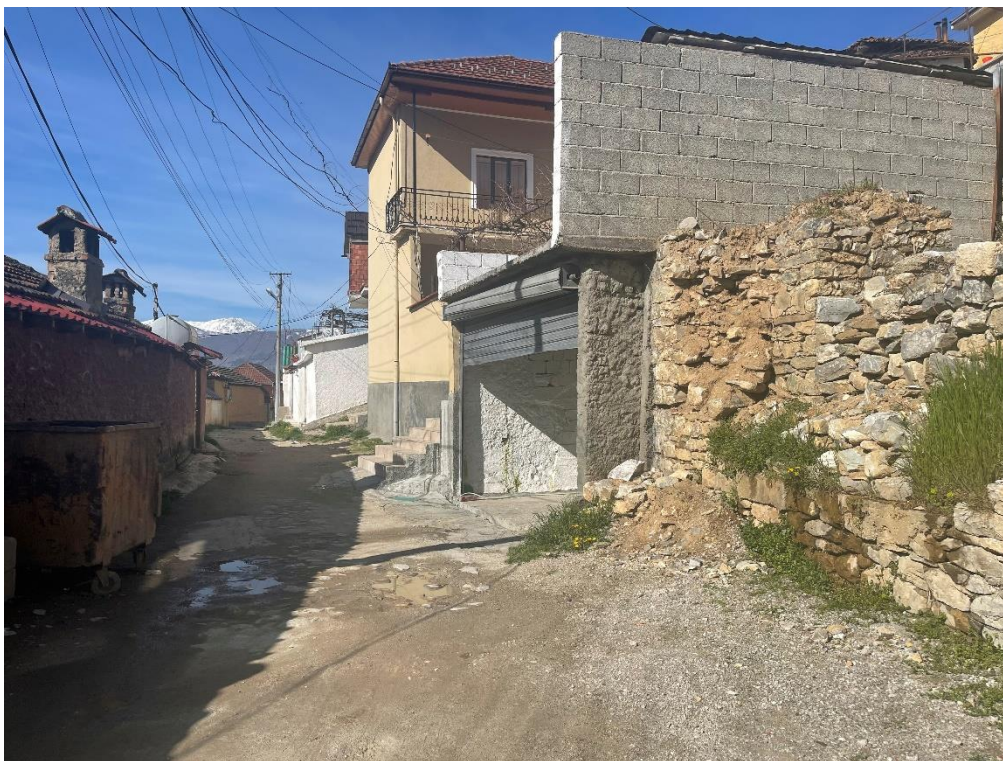
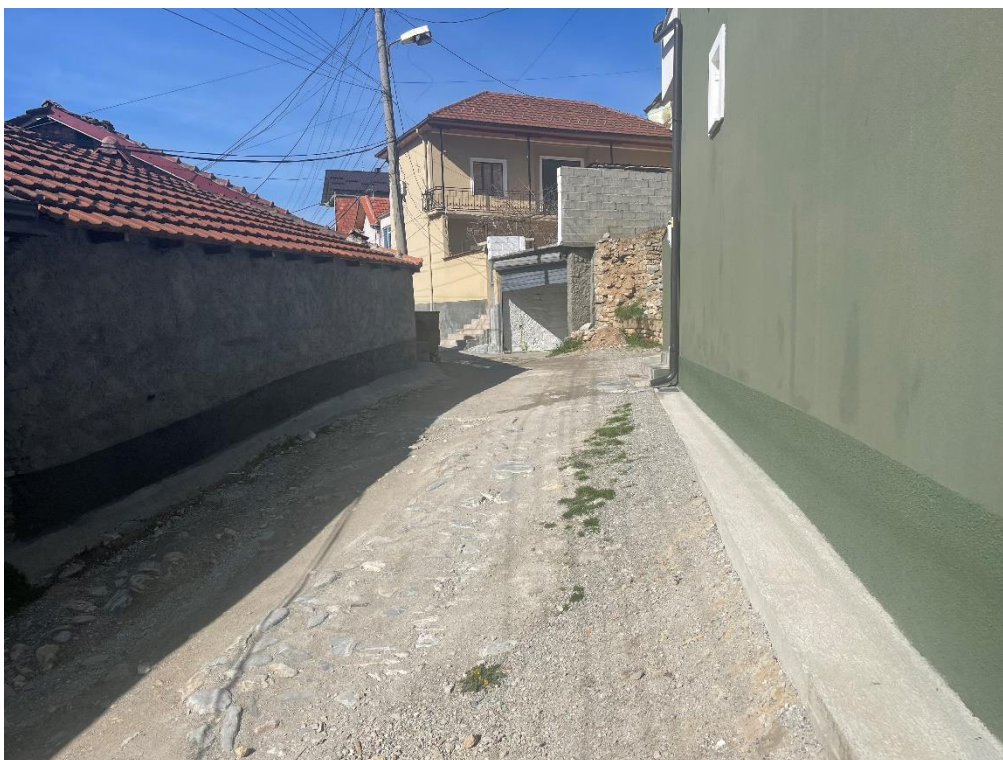
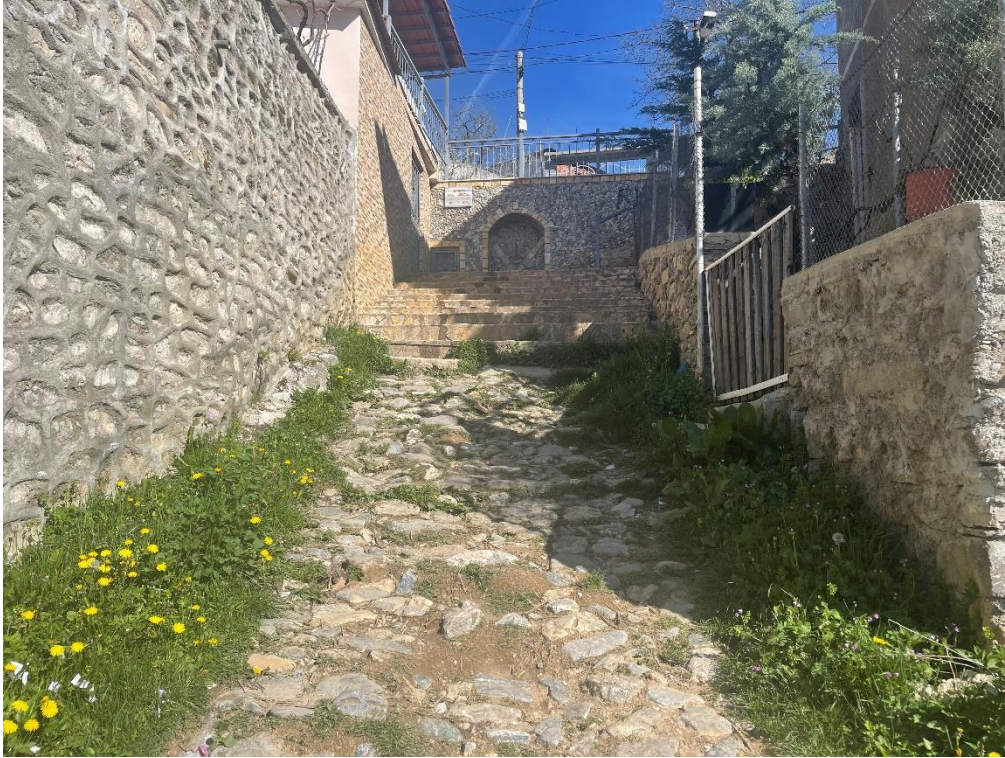
2.2 – Foto te Gjendjes Ekzistuese

Me poshte paraqesim disa foto qe ilustrojne gjendjen aktuale te demtuar te kesaj rruge:

Duke qene se rruga ka pjerresi gjatesore dhe kanalet anesor qe mungojne, ujerat atmosferike kalojne ne rruge duke demtuar e prishur trupin e rruges .

Gjate rikonicioneve jane identifikuar te gjitha veprat e artit dhe niveli i ndërhyrjes se tyre. Veprat e artit jane ne gjendje relativisht te keqe, te demtuara dhe nje pjese e madhe e tyre e prishur apo rrezuar.
