BASHKIA PERMET

*RAPORTI TEKNIK*

RIKONSTRUKSION ME NDRYSHIM  
FUNKSIONI NGA ISH CERDHE NE QENDER  
RINORE, QYTET PERMET

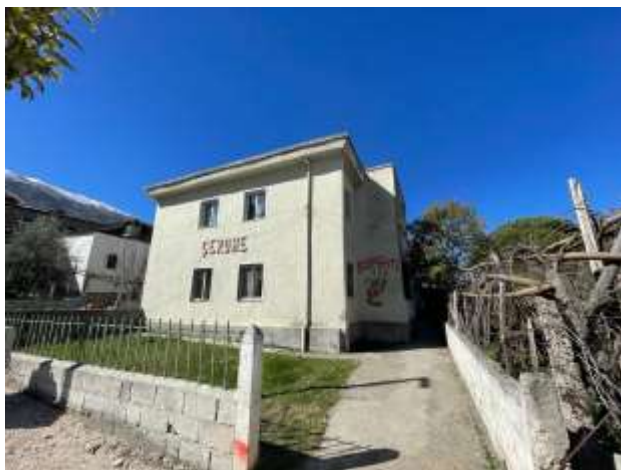
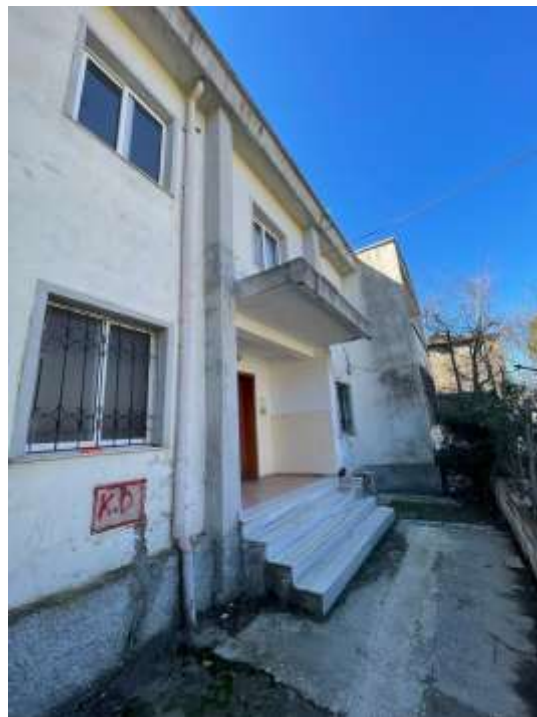
**Foto te Gjendjes Aktuale**

Gjendja ekzistuese e objektit na paraqitet me problemet e meposhtme nga inspektimi:

- Dëmtim I suvase dhe bojës së fasadës së jashtme
- Pjesa e pasme dhe anësore ka presencë lageshtie.
- Dëmtim I dyshemese me disnivele të parketit dhe formimin e zonave me lageshtire.
- Amortizim I suvase në ambjentet e brendshme
- Mungesë të sistemit të ngrohjes
- Dëmtim I tavaneve duke përfshirë suvan, lageshti të tepert dhe me rrezik rënie.
- Dëmtim I tualeteve në dysheme, sistemin e furnizimit me ujë dhe në funksionalitetin e tyre.
- Dëmtim I terraces të cilat përkrahin duke depertuar edhe me shumë lageshtira në periudhë dimri.
- Pjesa e jashtme ka disnivele të ndryshme që lejojnë formimin e pellgjeve me ujë në pjesën e oborrit
- Dëmtime të konsiderueshme në rrjetin e kanalizimeve dhe lokalizimin e ujërave të shiut.

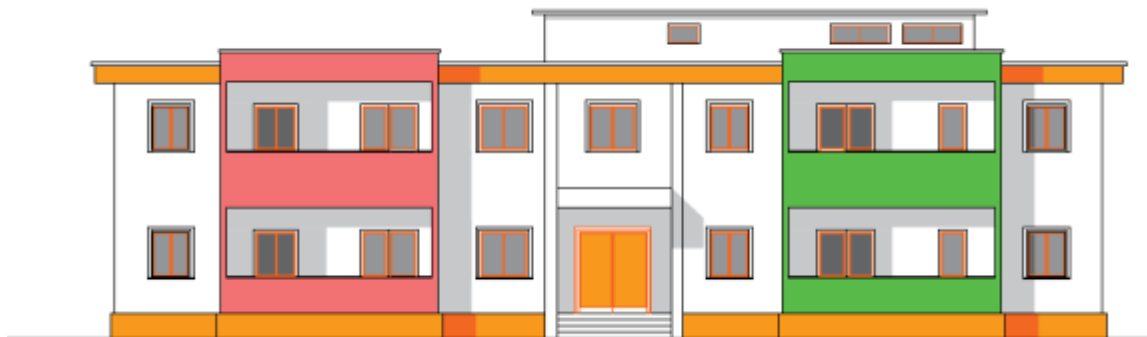
### Pamjet e Objektivit

Duke bere rikonstrukcionin e objektit eshte bere I mundur dhe permiresimi I kushteve te ambjenteve perreth

- Ne pjesen e sheshit do te shtrohet me pllaka guri natyral dhe ambjente me gjelberim, lulishte.
- Do behet rikonstruksion total I sheshit.
- Do behet risistemim I hapsires se gjelbert.
