BASHKIA LEZHË

RAPORT TEKNIK

“RIKONSTRUKSIONI I PALLATIT NR. 21 DHE GODINES SE ISH-BANKES SE SHTETIT”

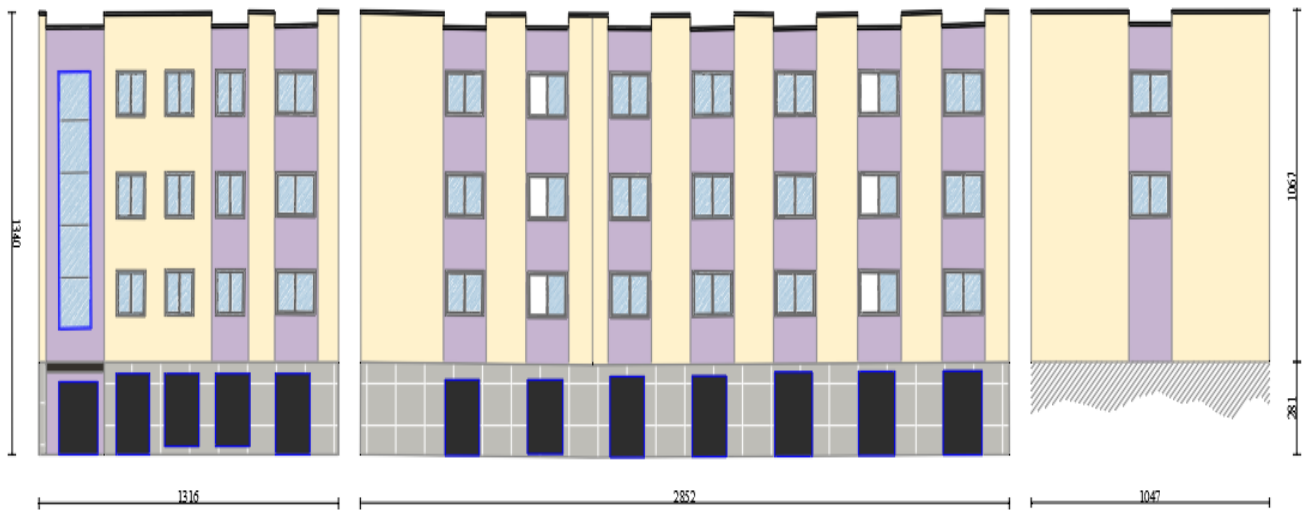
Fasadat Ekzistuese

Godina ka probleme të dukshme të rifiniturës së jashtme, por jo dëmtime serioze të strukturës. Shtresa e jashtme ekzistuese është suva me nuanca të ndryshme, që shfaqet edhe e amortizuar, qoftë për shkak të forcave të jashtme fizike, por edhe për shkak të kushteve atmosferike. Tarraca e objektit është e pashfrytëzueshme dhe ka aktualisht probleme të hidroizolimit.

Fasada Veriore

Fasada Perendimore

Fasada Jugore
