# RAPORT TEKNIK

OBJEKTI: PUNIME REHABILITIMI PER DIGEN E UJEMBLEDHESIT TAPIZE  
BASHKIA KRUIJE

Detyra e projektimit kerkon te hartohet projekti per: **“Punime Rehabilitimi per Digen e Ujembledhesit Tapize”**.

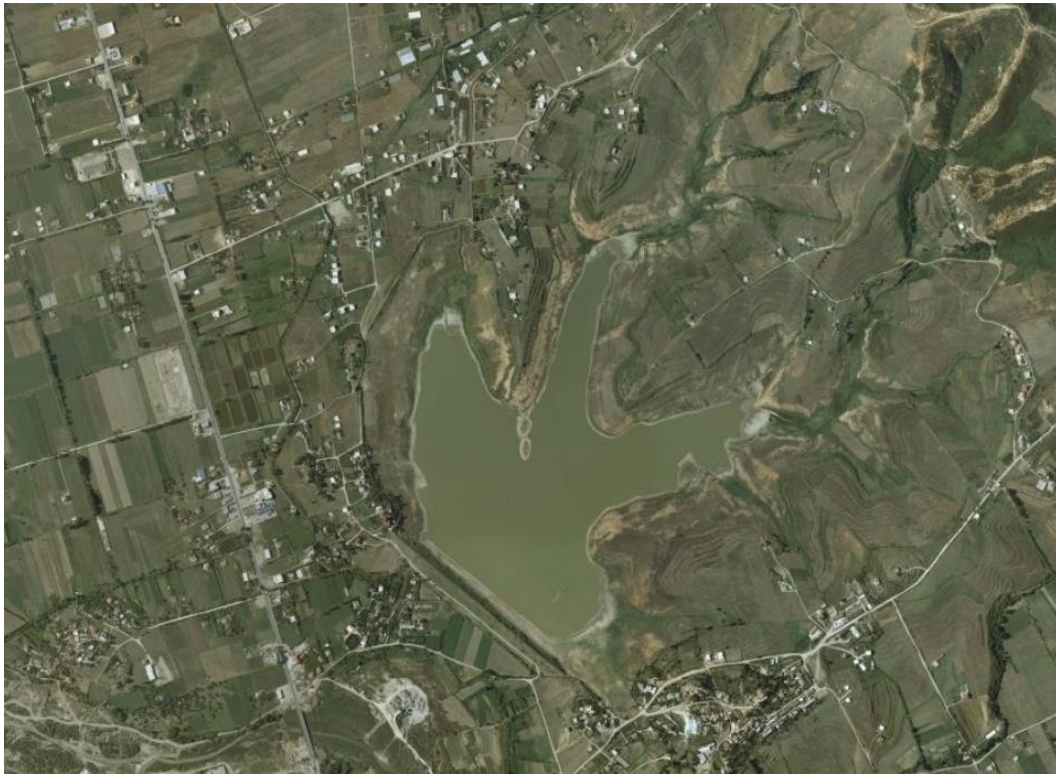
Sheshi i studimit ndodhet ne afersi te fshatit te Tapizes, Bashkia Kruje, ne afersi te rruges automobilistike Kamez – Fushe -Kruje.

**Sheshi i studimit i paraqitur mbi orto-foto**

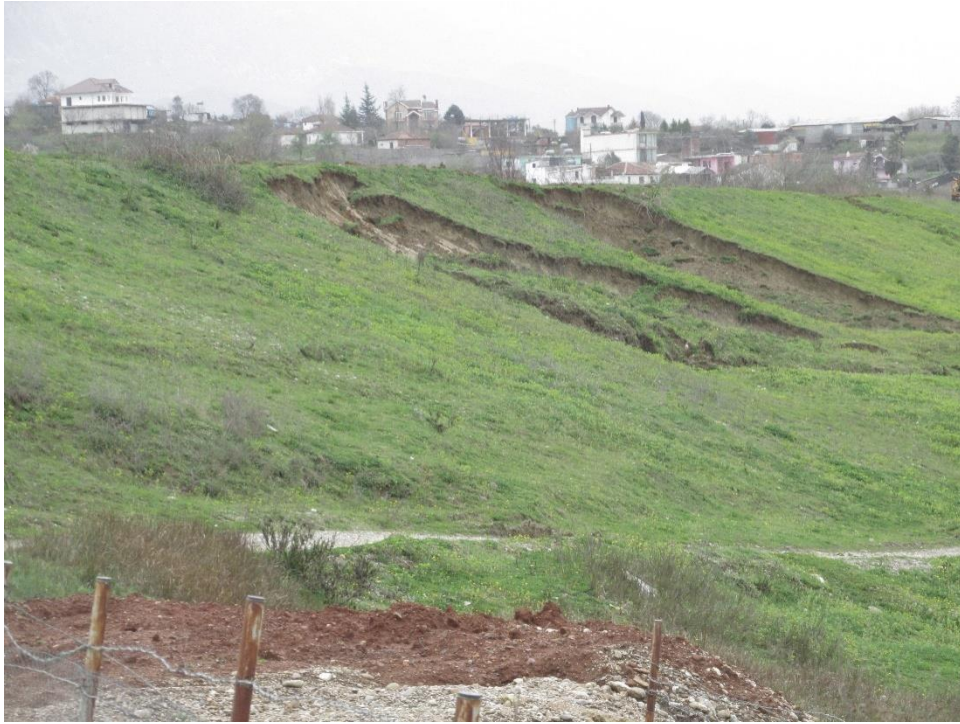
*Foto te zones se aksidentuar Diga Nr.1.*

Keto foto tregojne shkarjen aktive ne digen Nr.1, ku pozicionohen kryesisht ne bjefin e poshtem ne zonen qendrore te tij, dhe po prekin kuroren e kesaj dige. Ky fenomen eshte prezent dhe ne pjeset anesore te bjefit te poshtem.

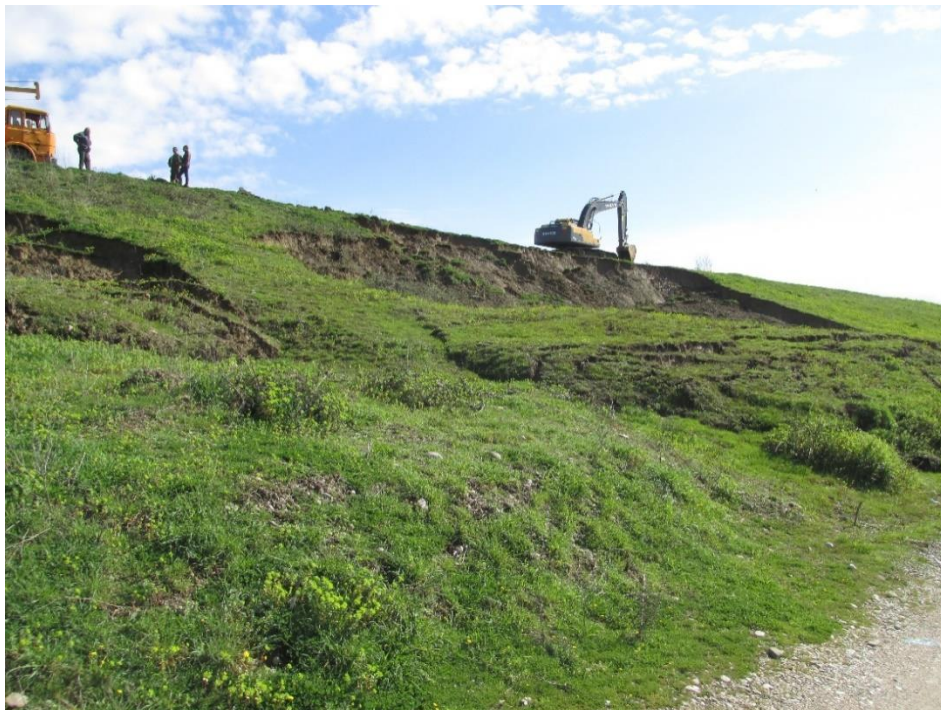
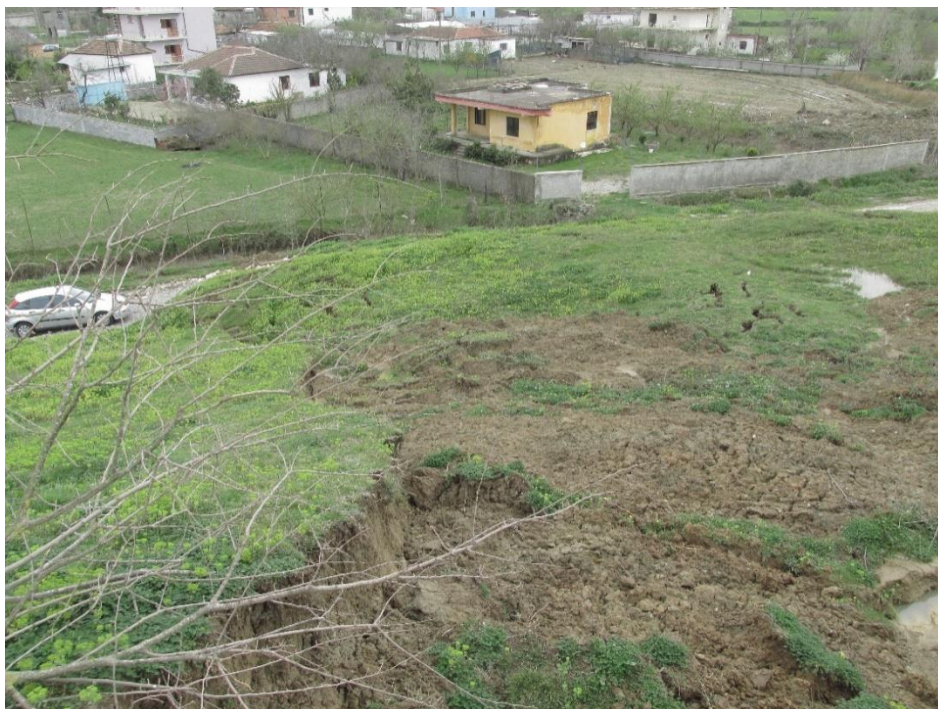
*Foto te zones se aksidentuar Diga Nr.1. pjesa qendrore.*

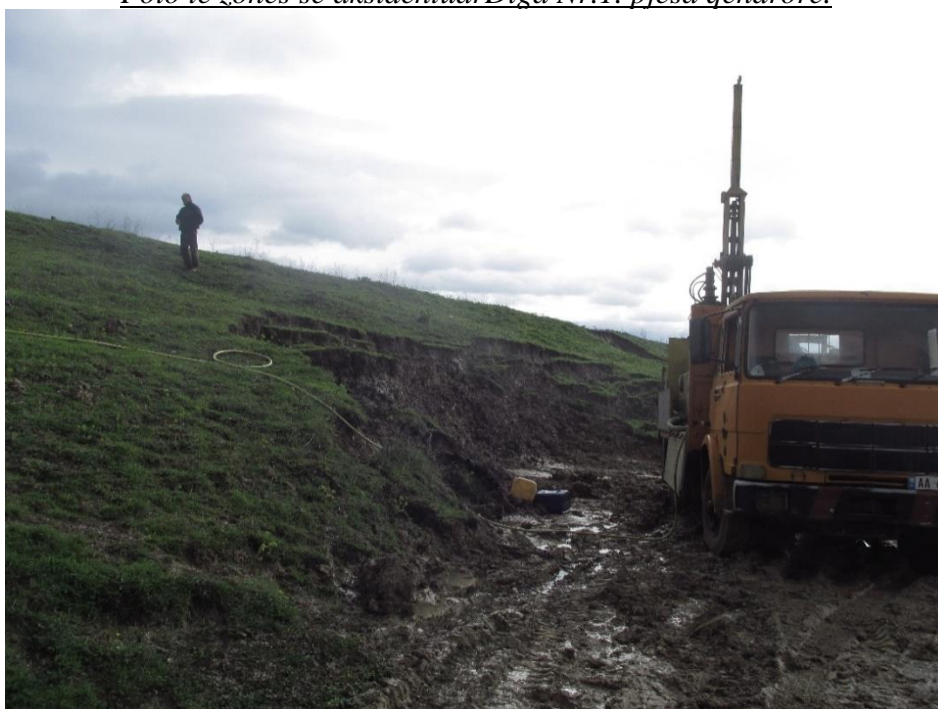
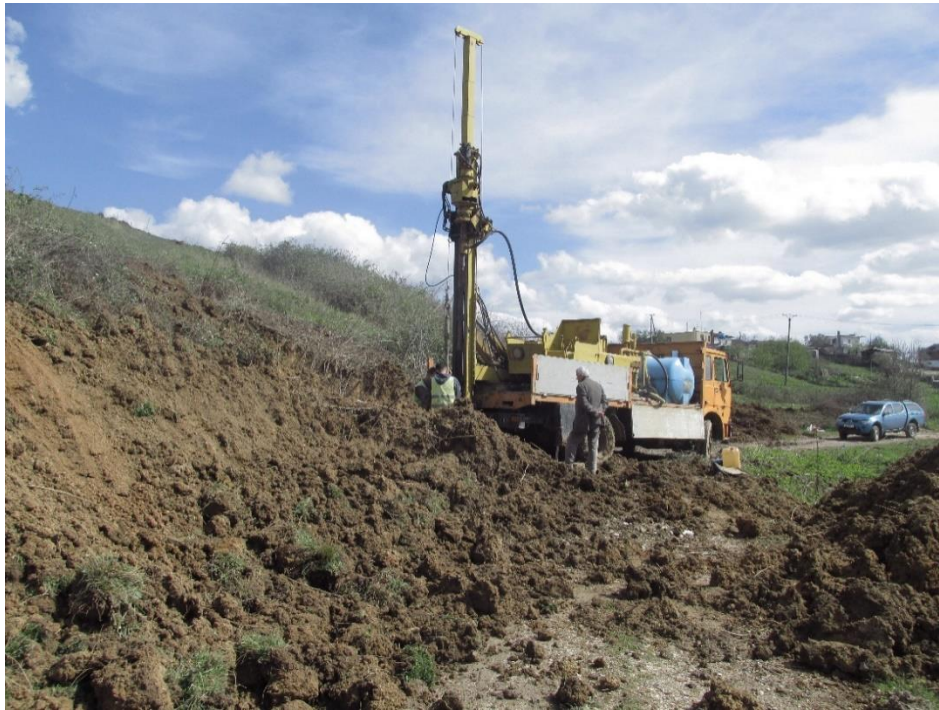
*Foto te zones se aksidentuar Diga Nr.1. pjesa anesore.*

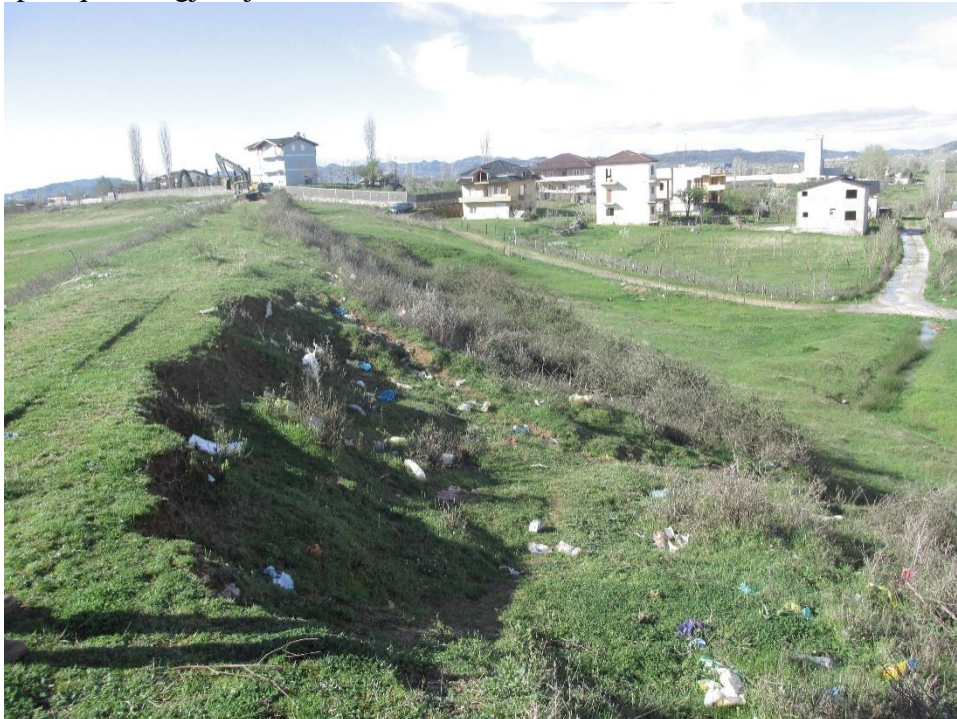
Fenomeni i shkarjes eshte i pranishem edhe ne digen Nr.3, ku ne kohen e kryerjes se punimeve fushore ajo paraqitet ne gjendje ekuilibri.

*Foto te zones se aksidentuar Diga Nr.3.*
