Raport Teknik

Objekti: “Përmirësimi i Sinjalistikës Horizontale, Vertikale dhe Pajisjeve të Sigurisë Rrugore në Akset e Rajonit Verior, Lot 1 (2023)”.

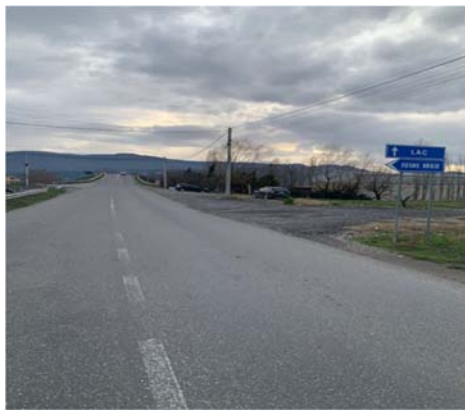
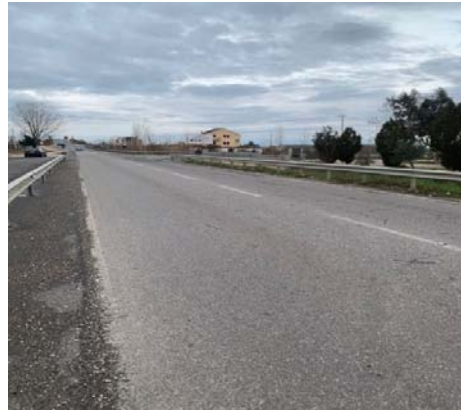
1. Segmenti Laç – Patok, SH 35 - 10.7 km.

Nëpërmjet këtij segmenti të gjatë 10.7 km bëhet i mundur kalimi për në Lagunën e Patokut e cila ofron një peisazh natyror të veçantë me potencial të madh turistik. Rruga është me karakter tërësisht fushor me gjendje shumë të mirë të shtresave rrugore përveç disa segmenteve të shkurtra. Gjerësia e rrugës së asfaltuar është 6m, e organizuar me tre vija gjatësore.

Në vitin 2018 është bërë rifreskimi i sinjalistikës horizontale, vertikale si dhe përmirësimi i sigorisë rrugore në këtë segment. Nëse sinjalistika vertikale dhe siguria rrugore (guardrail) paraqiten në gjendje optimale (kjo si pasojë e jetëgjatësisë që kanë këto materiale me bazë çeliku), të njëjtën gjë nuk mund ta themi për sinjalistikën horizontale (vijëzimi gjatësor dhe shigjeta/ishujt rrugor së bashku me kalimet e këmbësorëve). Për këtë arsye është shumë e rëndësishme që të ndërhyhet vetëm në këtë zë të sinjalistikës rrugore, pra të sinjalistikës horizontale.

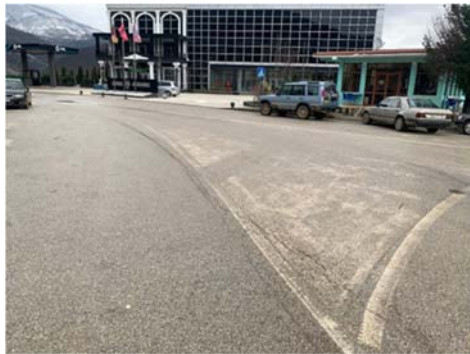
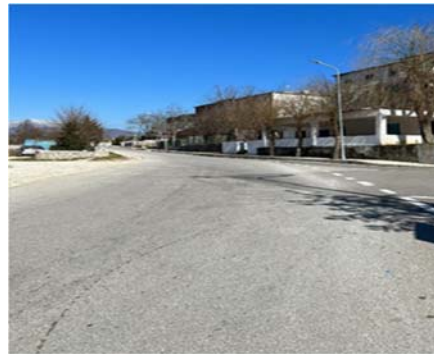
2. Segmenti Fierzë – Bujan – Qafë Morinë, 33.0 km (SH 22)

Ky segment me gjatësi 29.5 km fillon nga Ura mbi lumin Drin afër Fierzës, vazhdon në Bujan ku ka degëzimin për në qytetin e Bajram Currit me gjatësi 3.5km, dhe më pas vazhdon deri në pikën e kalimit kufitar të Qafë Morinës. Është një segment i organizuar me tre vija gjatësore me gjerësi rruge të asfaltuar 6m. Ka një trafik të shtuar gjatë sezonit të verës për shkak se të çon në zonën turistike të Luginës së Valbonës, dhe Lumit të Shalës, por edhe gjatë dimrit për nevojat e banorëve të zonës.

Edhe në këtë segment, është bërë një ndërhyrje në vitin 2018 për përmirësimin dhe rifreskimin e sinjalistikës horizontale/vertikale dhe sigurisë rrugore. Sinjalistika vertikale dhe siguria rrugore janë në gjendje optimale ndërsa sinjalistika horizontale e amortizuar për shkak të kohës së gjatë që ka kaluar që nga ndërhyrja e fundit. Nga operatori i mirëmbajtjes është ndërhyrë në vijën e mesit me bojë akrilike e cila edhe pse duket në gjendje të mirë ka reflektivitet të dobët dhe jetëgjatësi të shkurtër, pasi duke qenë rrugë në terrene malore ndotja nga aluvionet, këtë lloj bojë e dëmton me lehtë.

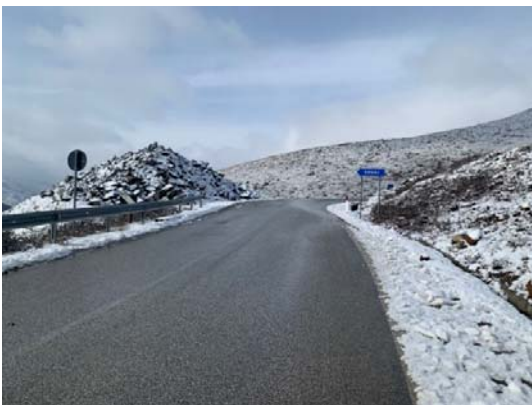
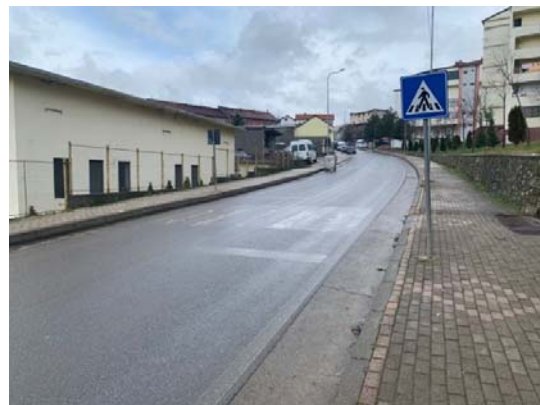
3. Kukës - Krumë – Golaj – Qafë Prush 44.5 km (Sh 23)

Ky segment me gjatësi 44.5 ka rëndësi të madhe për banorët e zonës pasi lidh qytetin e Kuksit me atë të Krumës dhe më tej me qytetin e Bajram Currit ose me pikën e kalimit kufitar të Qafë Prushit. Pjesa e parë e këtij segmenti, Kukës – Krumë, ka gjerësi rruge të asfaltuar 7m dhe paraqet në një gjendje shume të mire të shtresave rrugore dhe ka nevojë për rifreskim vetëm të sinjalistikës horizontale pasi elementet e tjera të rrugës (guardrail dhe tabela) janë të plotësuar.

Po njësoj paraqitet gjendja dhe në pjesën e dytë të këtij segmenti, Krumë – Golaj – Qafa Prushi, pra është e nevojshme vetëm ndërhyrja për rifreskimin e sinjalistikës horizontale (vijëzim gjatësor dhe shigjeta/ishujt e trafikut dhe kalime këmbësorësh).

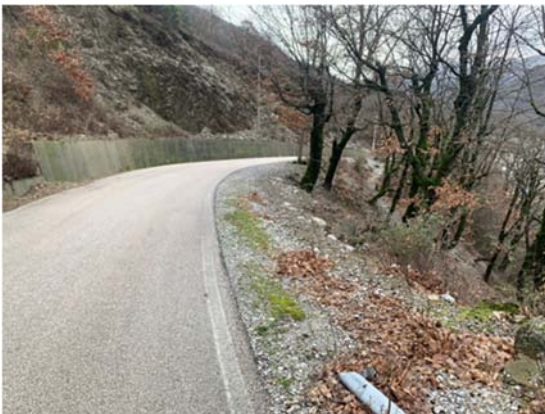
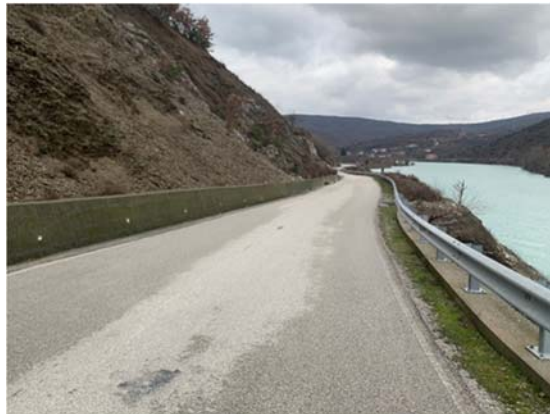
4. Segmenti Dushaj – Sheshi Trageteve – Lekbibaj, 14.5 km

Ky segment rrugor është një degëzim i segmentit tjetër pjesë e projektit, Fierzë – Bujan – Sopot – Q. Morinë. Ka një gjatësi prej 14.5 km dhe fillon në fshatin Dushaj dhe përfundon në Lekbibaj, duke kaluar nga sheshi i Trageteve të linjës Koman – Fierzë. Është një segment që ka fluks të lartë mjetesh, sidomos në periudhën e Pranverës dhe Verës për shkak të atraksionit turistik që paraqet udhëtimi me traget Koman – Fierzë si dhe Parku Natyror i Nikaj Mërturit në Alpet Shqiptare. Ky segment nuk ka qenë pjesë e asnjë projekti të mëparshëm përmirësimi të sinjalistikës rrugore, kështu

që gjendja e sinjalistikës horizontale është e amortizuar dhe në zona të caktuara është inekzistente dhe për këtë arsye e konsiderojmë të nevojshme të ndërhyet për përmirësimin/rifreskimin e saj. Ky segment ka qenë në administrimin e pushtetit lokal, dhe është pjesë e inventarit të ARRSH me VKM nr. 600, datë 13.10.2021.

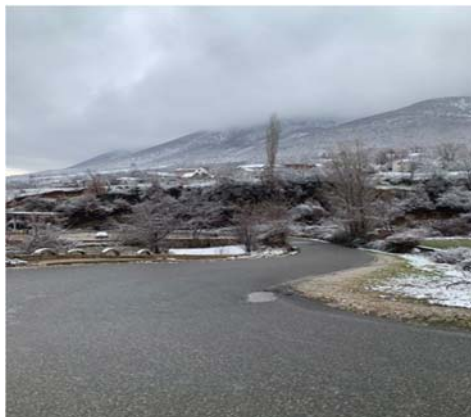
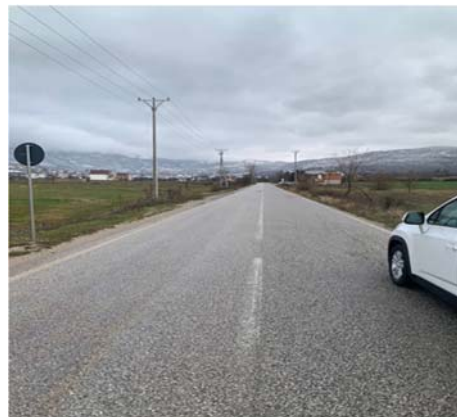
5. Kukës - Peshkopi, 71.4 km (Sh31)

Ky segment fillon në dalje të qytetit të Kukësit dhe përfundon në hyrje të qytetit të Peshkopisë. Ka një gjatësi prej 70.4 km. Pjesë e këtij segmenti është edhe dalja për në Aeroportin e Kukësit, gjithashtu është një segment që lidh shumë zona të banuara duke e bërë shumë të rëndësishem për lidhjen e këtyre zonave me qytetin e Kukësit dhe Peshkopisë. Është për tu theksuar që përgjatë këtij aksi shtrihet dhe parku kombëtar i Korabit dhe shumë zona të tjera me potencial turistik për rajonin. Segmenti në pjesën me të madhe të tij është me karakter malor dhe me kthesa të forta. Gjendja e

shtresave rrugore rrugor është shumë e mirë në pjesën më të madhe të tij duke qenë se është ndërtuar në vitet e fundit, megjithatë në zona të caktuara, për shkak të rrëshqitjeve të dherave dhe çedimeve të rrugës, gjendja e rrugës është e dobët, efekt që duhet marrë në konsiderate gjatë llogaritjes së volumeve të punës.

Gjerësia e rrugës së asfaltuar është 6m, e organiuar me 2 vija horizontale anësore dhe vijën e mesit për ndarjen e korsive. Për shkak se ndërhyrja e fundit në sinjalistikë horizontale ka qenë rreth 4 vite me parë, atëherë sinjalistika horizontale është amortizuar në pjesën më të madhe të saj dhe ka nevojë të ribëhet, gjithashtu, në zonat e banuara përgjatë rrugës është e domosdoshme të aplikohen vijëzimet për kalimet e këmbësorëve.

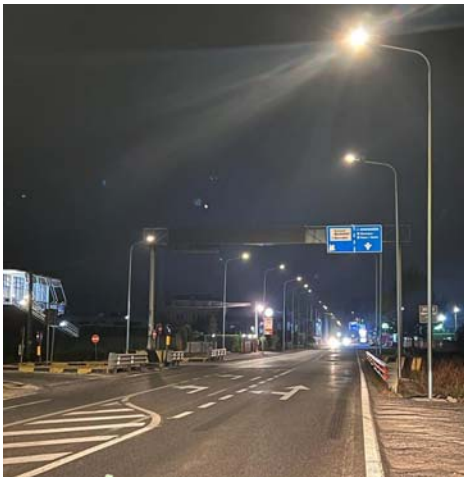
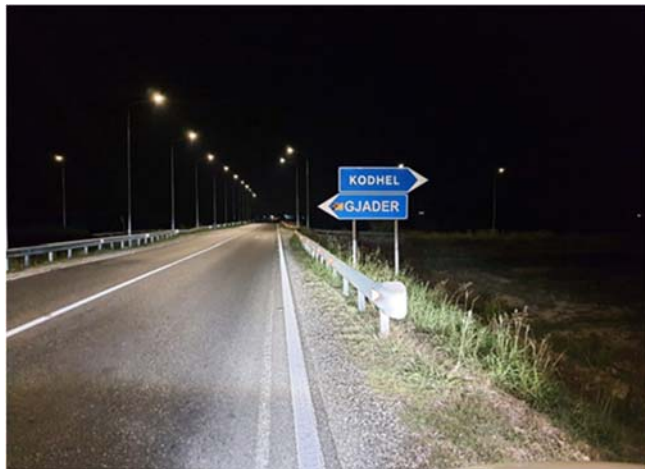
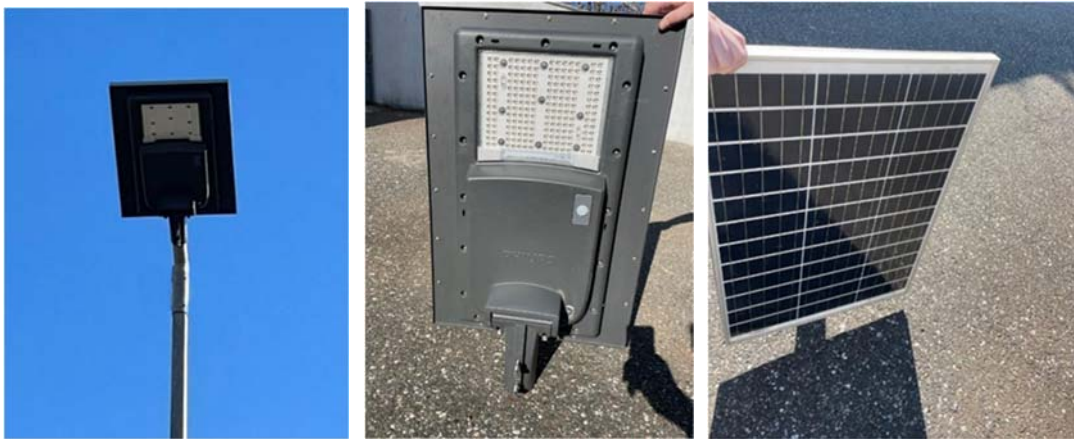
7. Ndriçimi i kryqëzimeve të rrezikshme

Ky hap konsiston në aplikimin e ndriçimit në zonën e degëzimeve të rrugës kryesore me rrugë të tjera hyrëse në mënyrë që dhe gjatë natës, këto degëzime të rrezikshme të kenë një dukshmëri optimale.

Në mënyrë që të shmanget mirëmbajtja e kushtueshme si dhe problemet e furnizimit me energji elektrike apo të dëmtimeve të mundshme, njëlloj si dhe në projektin e kaluar, është menduar që ky ndriçim të jetë tërësisht i pavarur nga rrjeti, pra të jetë një ndriçim i sigurt nga energjia diellore nëpërmjet paneleve foto-voltaike.

Zona e ndriçuar është menduar të nisi nga një distancë rreth 150m përpara dhe pas kryqëzimit, si dhe është e nevojshme që të ndriçohet dhe një pjesë e zonës së rrugës dytësore. Shtyllat mendohet të vendosen në distancë rreth 15 deri në 20m në mënyrë që ti përshtaten situatës faktike të zonës ku do të montohen.
