REPUBLIKA E SHQIPËRISË
AUTORITETI RRUGOR SHQIPTAR
DREJTORIA E RAJONIT VERIOR

RELACION TEKNIK

(KONTRATA NR.9)

Mirëmbajtje me performance rruga: "**Kukës – Krumë, Kukës – Ura e Zapodit, Ura e Zapodit - Shishtavec (Doganë)**"

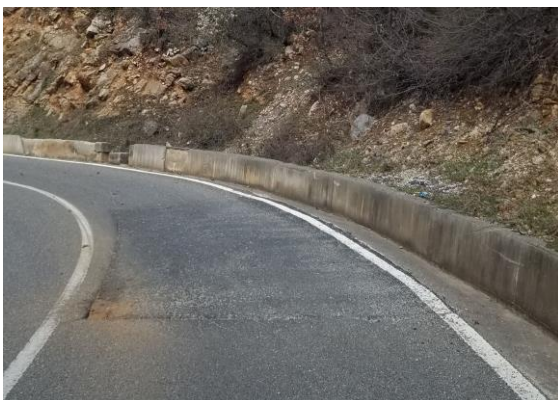
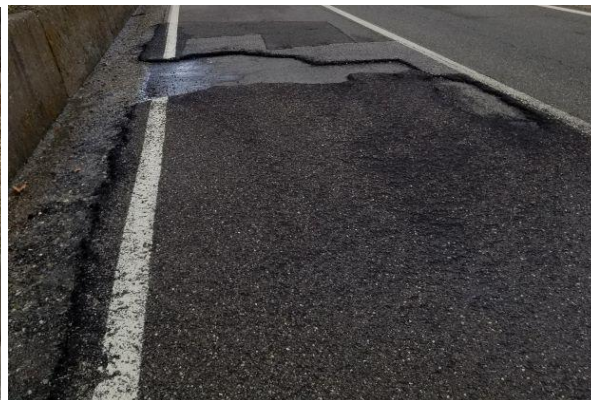
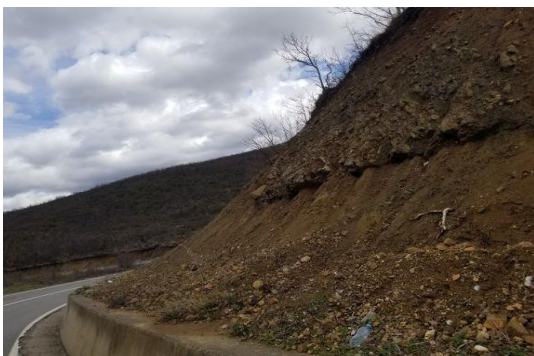
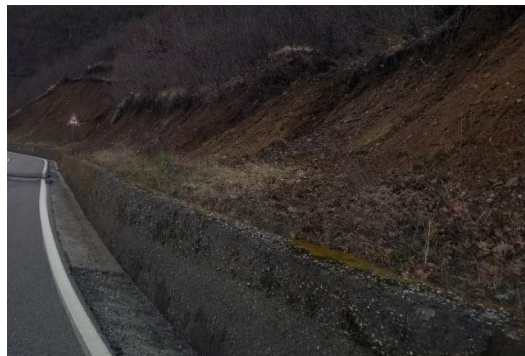
Foto nga inspektimi në terren.

Gjatë inspektimit në terren janë fotografuar dhe disa nga problematikat aktuale të akseve rrugore. Më poshtë fotot e realizuara në terren :
