RELACION TEKNIK

(KONTRATA NR.11)

Mirembajtje me performance rruga: "**Krumë – Qafë Prushi, Golaj (K/Plepa) – Kam**"

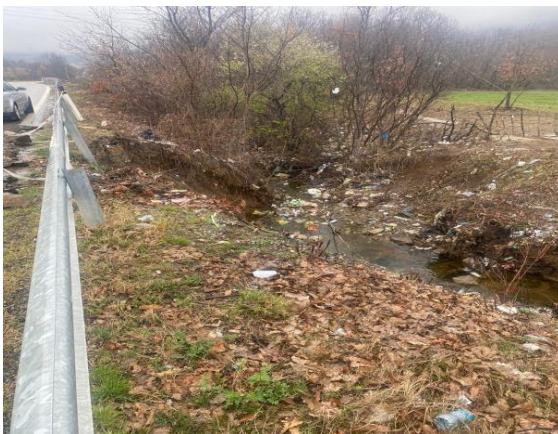
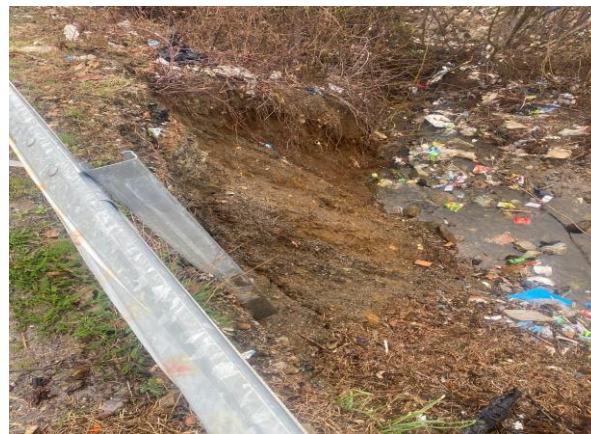
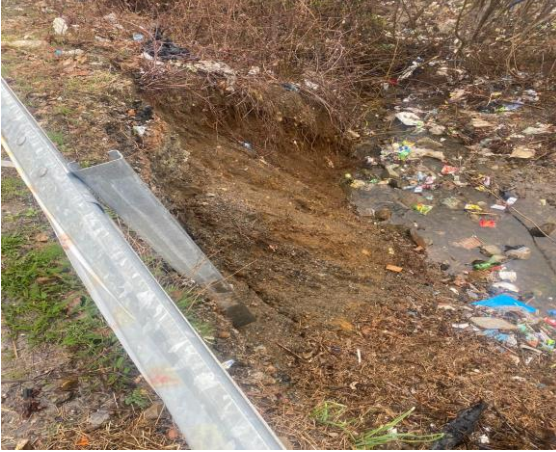
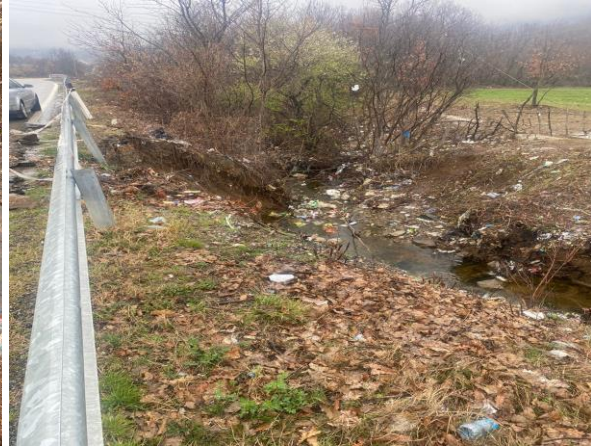
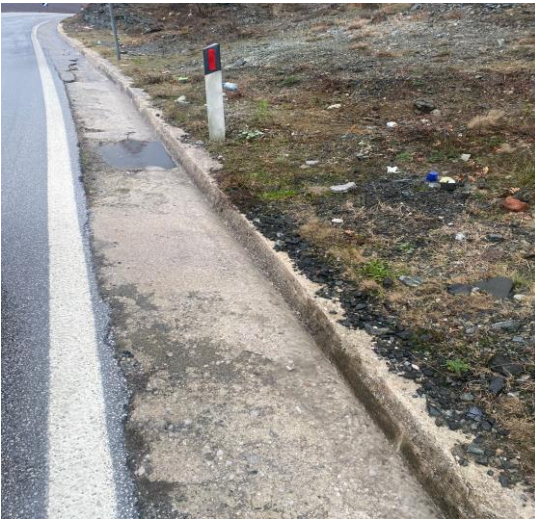
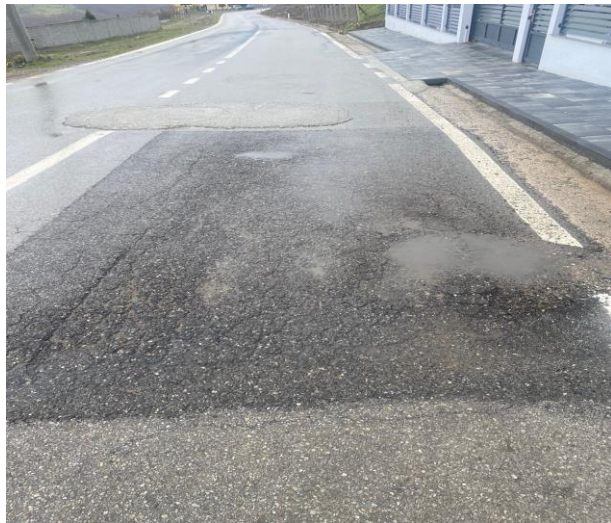
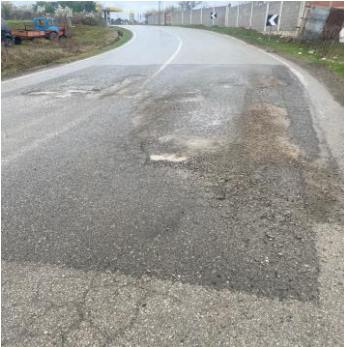
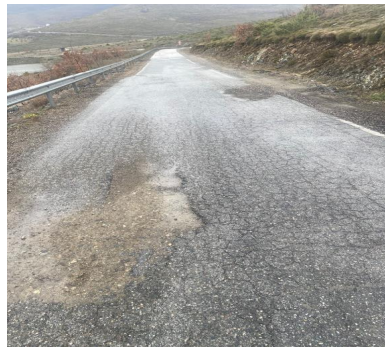
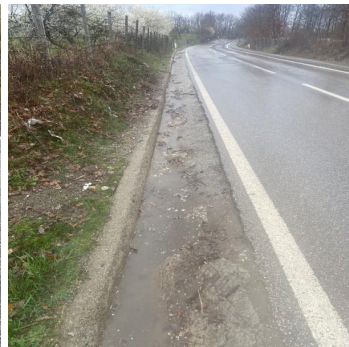
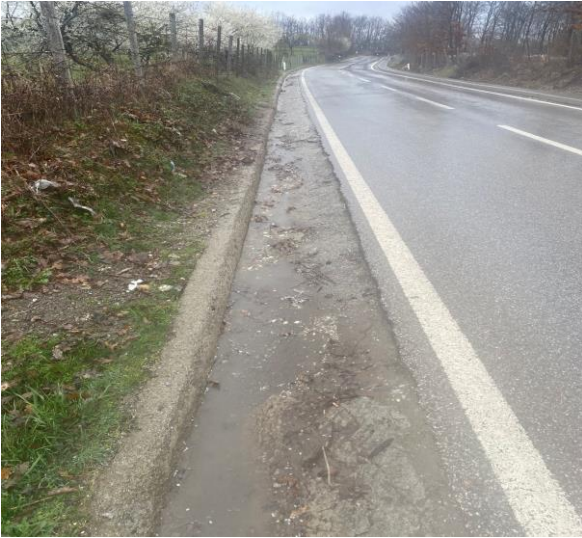
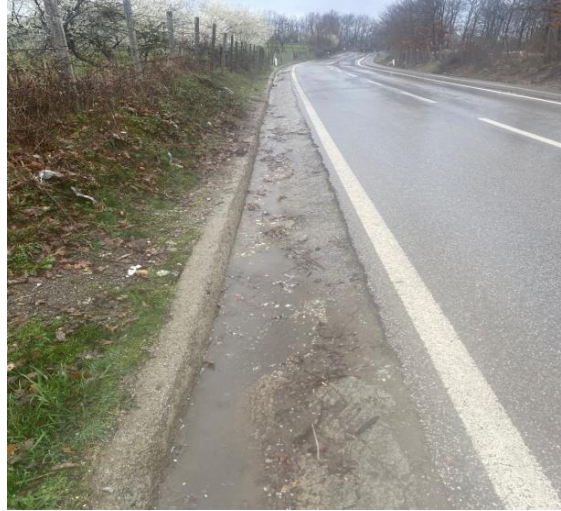
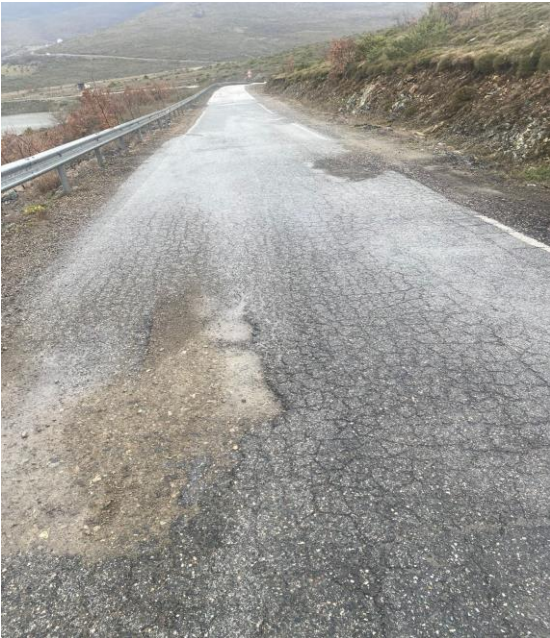
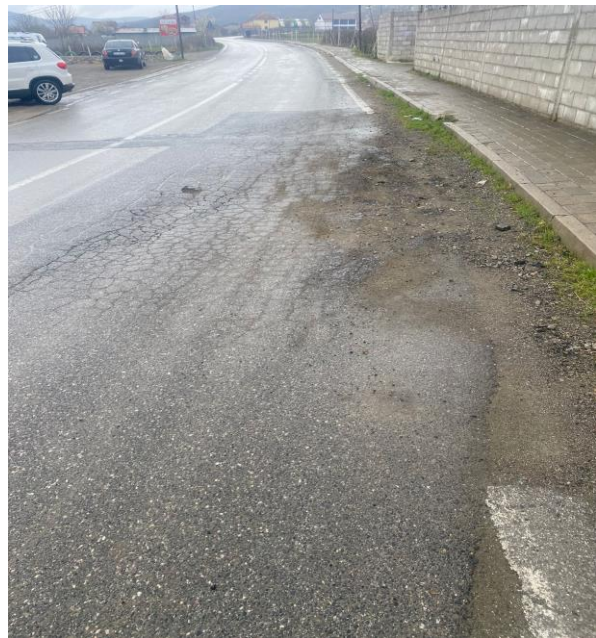
Foto nga inspektimi në terren.

Gjatë inspektimit në terren janë fotografuar dhe disa nga problematikat aktuale të akseve rrugore. Bashkangjitur ketij relacioni jane edhe fotot dhe tabelat e shperndarjes se punimeve te rehabilituse periodike :
