"Projekt preventiva zbatimi për rikonstruksionin e Godinave të dëmtuara nga tërmeti: Godina e Farmacisë dhe Shëndetit Publik, Godina e Anatomisë dhe Salla e Leksioneve të Godina e Paraklinikut."

Godina e Farmacisë dhe Shëndetit Publik

PROJEKT ZBATIM RAPORTI TEKNIK

UNIVERSITETI I MJEKËSISË, TIRANË

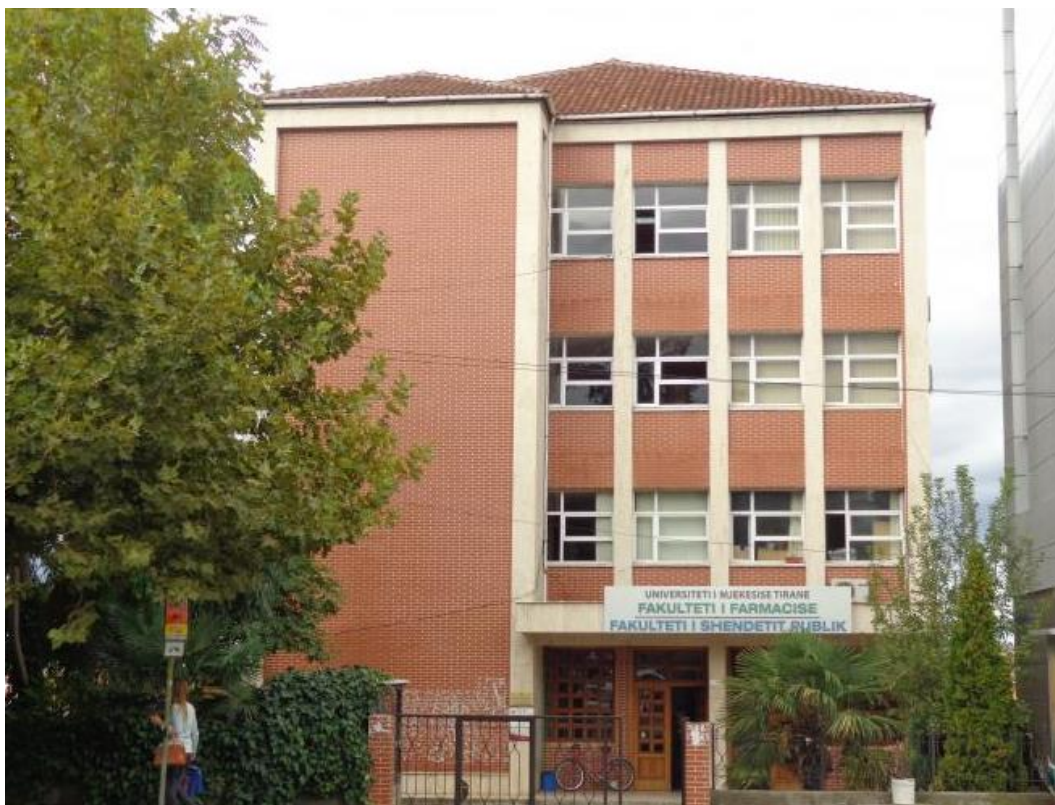
Fig.4. Foto nga Godina e Farmacisë dhe Shëndetit Publik

Fasada kryesore e objektit trajtohet me veshje me tulla dekorative dhe elemente konstruktive të dala në pah dhe të theksuara në fasadë me ngjyrën e bardhë. Fasadat e tjera trajtohen me suva të lyer me bojë. Hyrja kryesore e objektit bëhet nga fasada kryesore në rrugën e "Dibrës" e cila theksohet nëpërmjet strehës lineare, mbi katin përdhe.

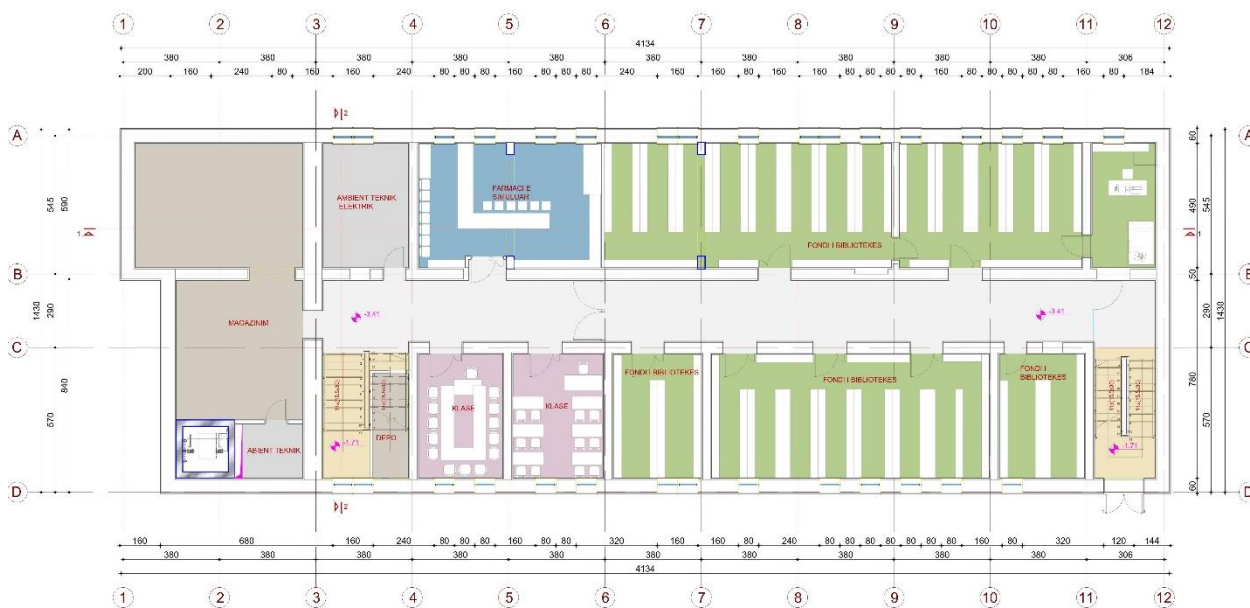
Fig.7. Plani i katit nëntokë – Fondi i Bibliotekës

Një nga problematikat kryesore të godinës është mungesa e hapësirave të bollshme në funksion të studentëve. Kështu që disa prej ndërhyrjeve janë bërë pikërisht me qëllim që të krijohen këto zona. Në katin nëntokë është propozuar një zhvendosje e një pjese të fondit të bibliotekës për të krijuar një ambient për farmacinë e simuluar. Gjithashtu dhe shtesa në katin përdhe është bërë për të krijuar një vestibul para hyrjes në godinë i cili ndan hapësirën e jashtme me atë të brendshme për të zvogëluar humbjen e nxehtësisë dhe gjithashtu do të funksionojë dhe si një hapësirë qëndrimi.

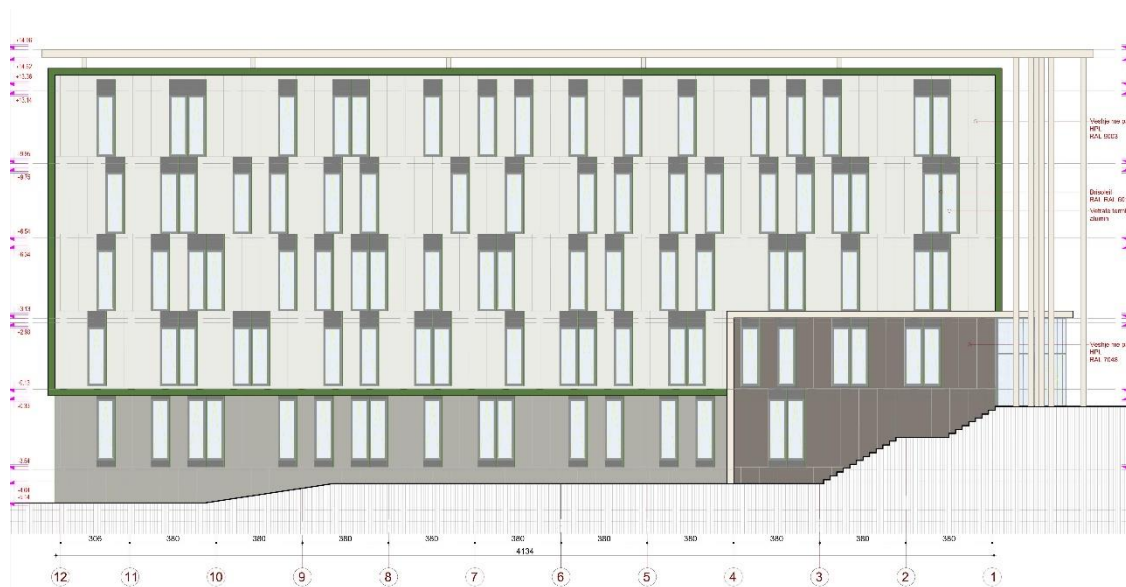
Fig.14. Fasada Perëndimore

Ky shirit i bardhë horizontal përsëritet në kati e parë për të lidhur objektin si dhe për të orientuar përdoruesin drejt hyrjes. Në faqen perëndimore shfaqet e nevojshme zvogëlimi i vetratave për të shmangur mbinxehjen e objektit si dhe përdorimi i hijëzuesve vertikal.
