# RAPORT TEKNIK

**SHËRBIM I MIREMBAJTJES PËR GODINAT  
ADMINISTRATIVE TË BASHKISË SË SHKODRËS**

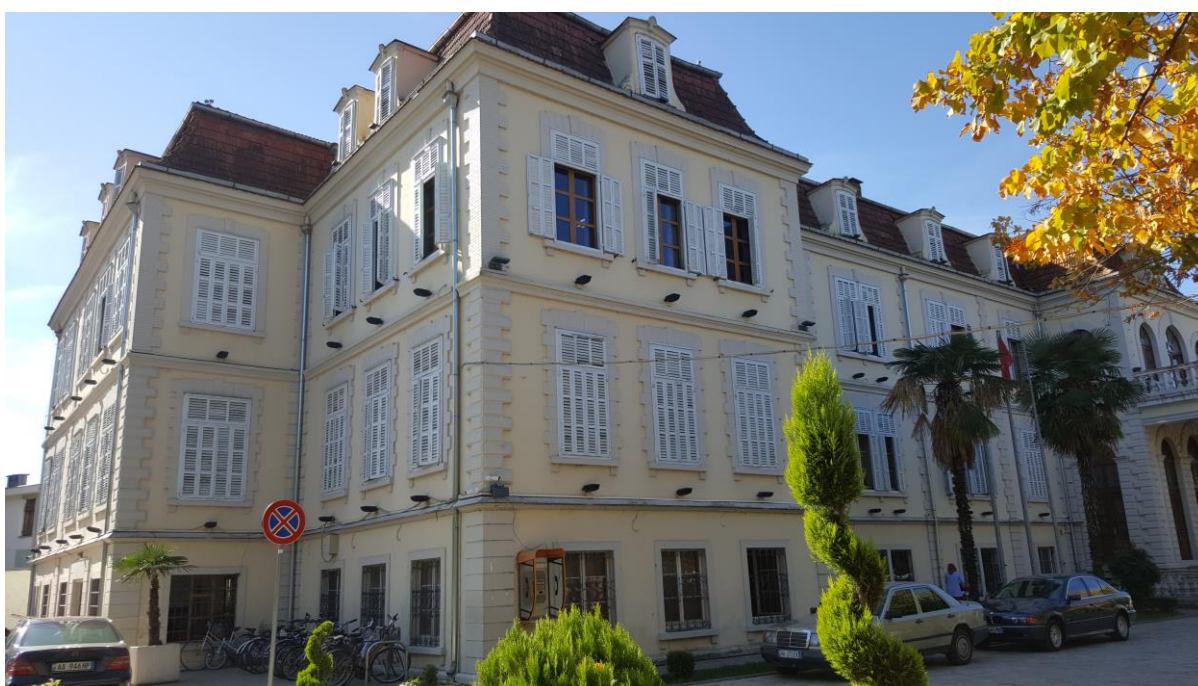
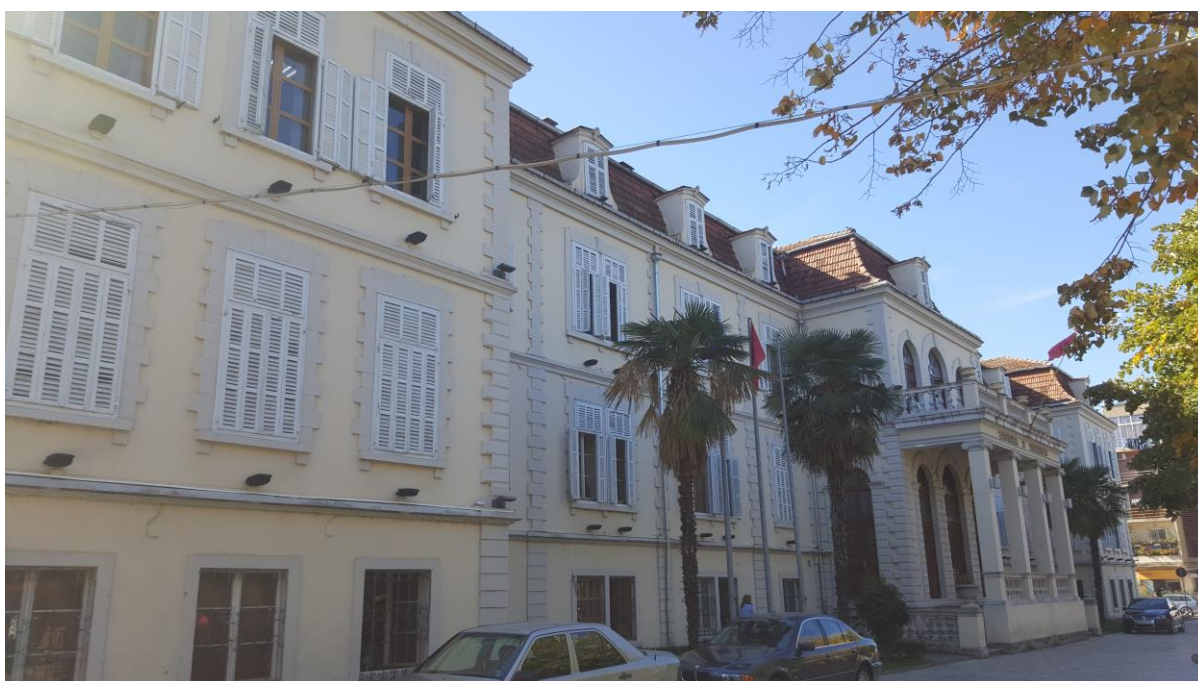
Objekti është ndertesë tre kateshe me papafingo. Kati i parë është me muraturë guri ndërsa katet e tjera me mur tulle. Dritaret dhe grilat janë prej druri. Çatia është prej druri e mbuluar me tjegulla vendi. Kolonat janë korintike. Dritaret janë drejkendeshe dhe kanë elementet dekorative të frizave. Dyert janë të harkuara me material të perzier. Shkallet e brendshme janë prej granili. Dyshemeja është me pllaka dhe me parket. Ulluqet janë prej bakri. Parmaket e shkalleve janë me koloneta. Shtesa mbrapa është me strukture të perzier b/a dhe murature tulle. Shkallet e emergjencës janë metalike.

1. Ripërtëritja e suvasë së brendshme të tavaneve dhe mureve. Parashikohet prishja e suvasë në pjesët e dëmtuara, dhe rindërtimi i saj me krah sipas karakteristikave origjinale të saj.
2. Zëvendësimi i grilave prej druri, sipas formës dhe ngjyrës origjinale të tyre
3. Restaurimi i pjesëve të çatisë që paraqesin probleme, zëvendësimi i tjegullave sipas formës origjinale të tyre.
4. Zëvendësimi i 4 dyerve të brendshme druri sipas formës origjinale.
5. Punime të brendshme në zyrë, përfshirë zëvendësimin e kornizave prej druri (parketi), rashinim llakimin e parketit, zëvendësimi i prizave, çelësve, automata, vendosje ndriçues LED
6. Punime për rikonstruksionin e WC ekzistues
7. Lyerja me boje hidropastike importi cilësi e I-re në të gjithë ambientet e brendshme ku parashikohen ndërhyrjet e sipërcituara
