*Studim Projektim per objektin Diga e  
Libofshes*

**Raporti Teknik**

**Qershor 2022**

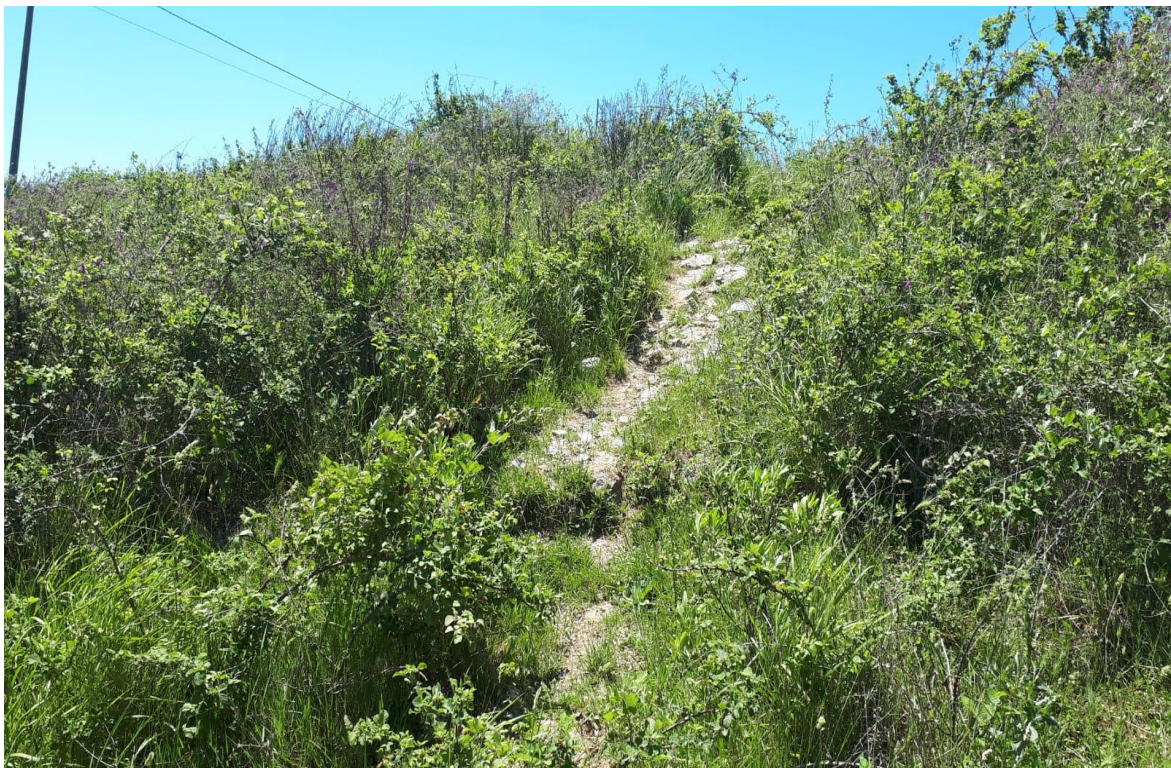
**Fig. 4** Pamje nga Skarpata e Biefit te siperm dhe gjurma e veshjes me gure

Skarpata e bjefit te siperm eshte e mbrojtur me shtrese guresh te rradhitur te cilet jane te ruajtur dhe te pademtuar ne shumices e siperfaqes se vendosjes se tyre. Per shkak te barit dhe bimesise se zhvilluar ne skarpate guret e shtreses mbrojtese jane “qepur” nga bimesia dhe shtresa duket si monolite.

Ne Figuren 4 me siper jepet nje pamje e skarpates se bjefit te siperm ku duket gjurme te shtreses se mbrojtjes me gure. Por problem me I madh I kesaj skarpate eshte bimesia dhe shkurret e zhvilluara ne vitet kur ky rezervuar nuk ka qene ne operim. Siperfaqet e bimesise dhe shkurreve mbulon pothuajse te gjithe siperfaqen e skarpates se anes se sipërme te diges. Nje pamje me te qarte per mbulimin me bimesi dhe shkurre te skarpates se sipërme jepet ne figuren 4 me poshte.

Skarpata e biefit te siperm do te skarifikohet totalisht nga bimesia dhe pemet e larta, do te riparohet pjeserisht veshja me kalldrem ne pjese te caktuara te skarpates. Kjo pjese saktesisht do te percaktohet pas prerjes dhe skarifikimit te bimesise qe permendem me lart nga supervizori i punimeve. Pjesa e demtuar e kalldremit e cila do rehabilitohet pas investigimit ne terren eshte gjykuar rreth 25-30% e siperfaqes se skarpates. Pra do te kemi dy shtresa, shtresa e siperm do te jete kalldrem me trashesi 25cm ndersa shtresa e poshtme filter i perbere nga material i granular me permasa 0-40mm.

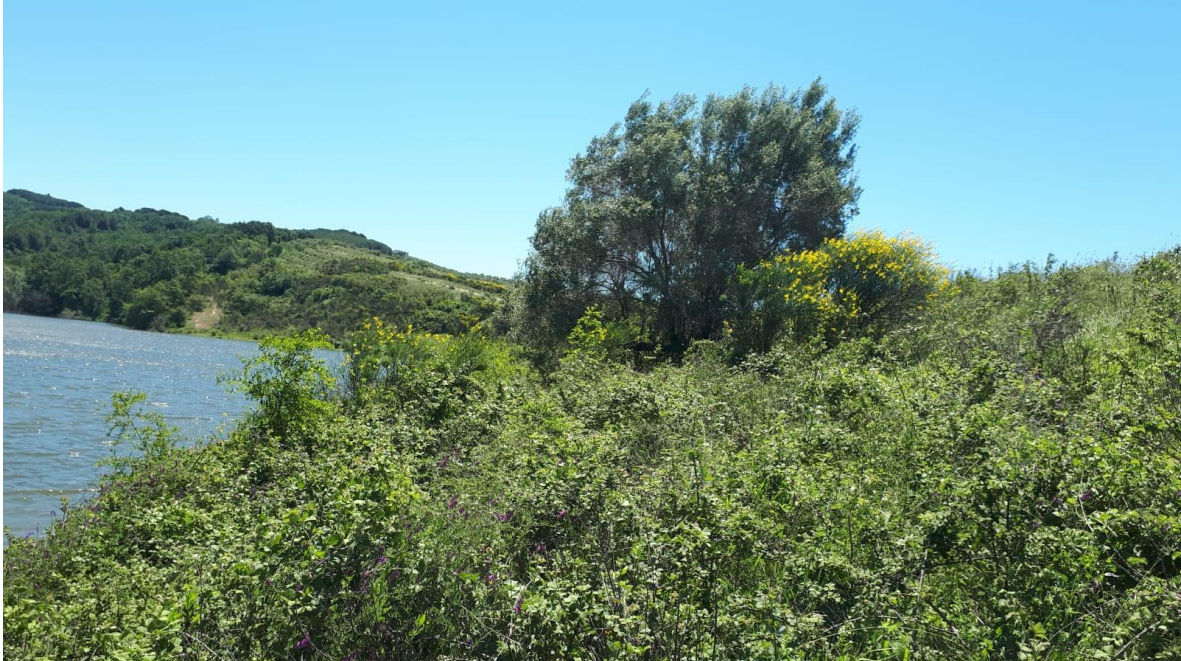
*Fig. 5 Pamje nga biefi i siperm ku paraqitet rritja pa kriter e bimesise se vogel dhe te mesme deri ne peme te larta*

Kjo bimesi nuk te lejon te vrojtohet ne te gjitha siperfaqen e skarpates por nga vrojtimet e zonave ku mund te hyhet skarpata nuk shfaq asnje problem te qendrushmerise se saj deri ne nivelin aktual te ujit ne rezervuar. Ne figuren 6 me poshte jepet nje pjese e skarpates ne kufirin e nielit te ujit ne rezervuar.

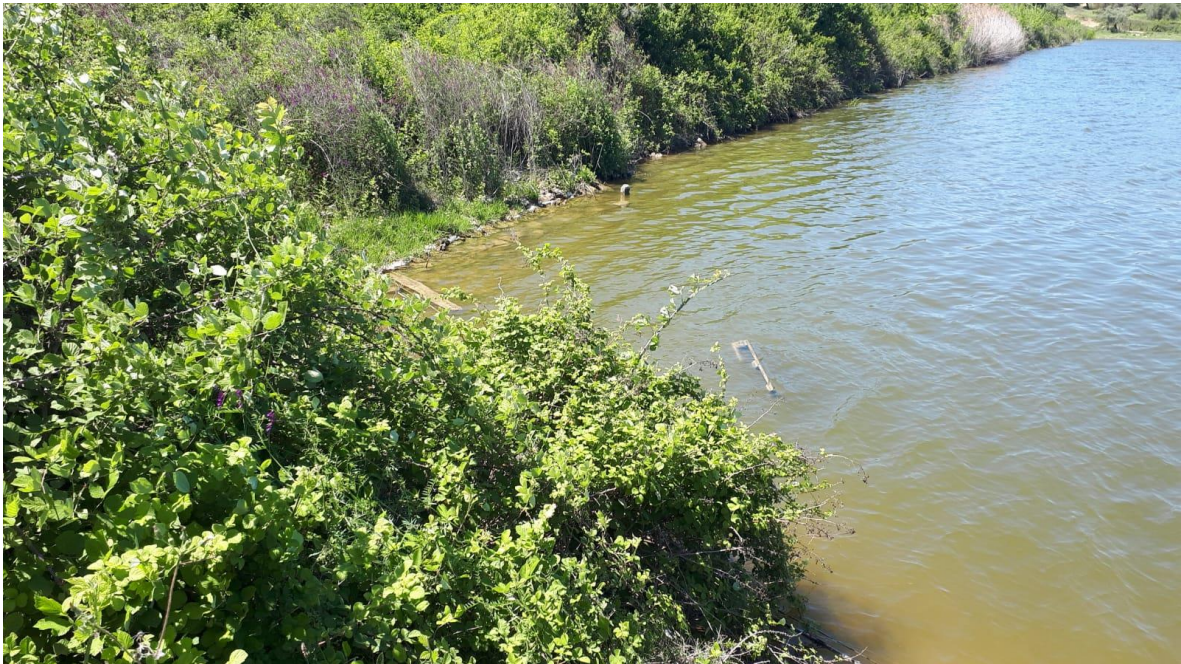
*Fig. 6 Pamje nga Skarpata e Biefit te siperm*

Konkluzioni aktual eshte qe nuk pritet te kete probleme te qendrueshmerise se skarpates se sipërme te diges por edhe nesa ka te tilla, ato jane lokale, ne sipërfaqe te kufizuara, sidomos ne zonat ku mund te jete demtuar shtresa mbrojtese me gure.

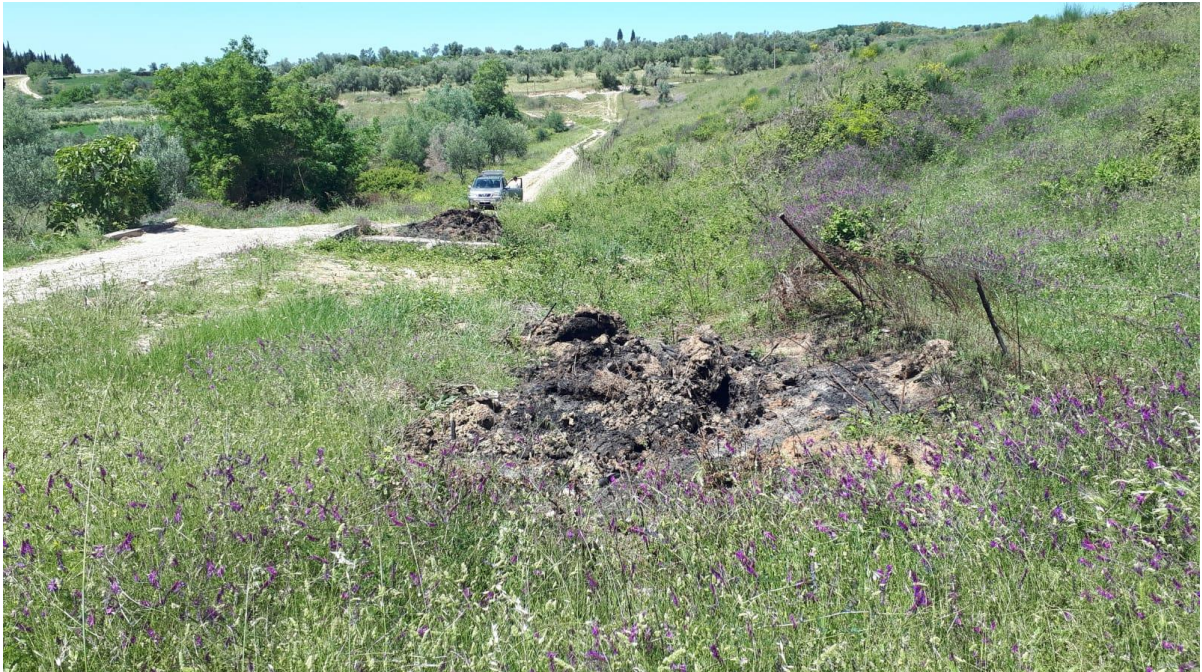
**Fig. 7** Pamje e pergjithshme e skarpates se bjeftit te poshtem te diges se Libofshes

*Skarpata ne bjeftin e poshtem* eshte projektuar me pjerresi 1:2.5 por ne shume pozicione si ne pjesen mbi beremen dhe ne pjesen poshte saj duket qarte ndryshimi i konfiguracioni i skarpates. Drenazhi ne pjesen ku bashkohet skarpata me rrugen nuk ekziston. Del e nevojshme pastrim skarfikim i skarpates nga bimesia e tepert si dhe ndertimi i kunetes ose i kanalit midis rruges dhe skarpates gjithashtu do te ndertohet dhe drenazhi ne pjesen e rreshqitjes. Kjo gje do te sjelle stabilitetin e skarpates se poshtme dhe te rruges. Nje pamje e pergjithshme e skarpates se [oshtme te diges jepet ne Figuren 7 dhe 8 me poshte.

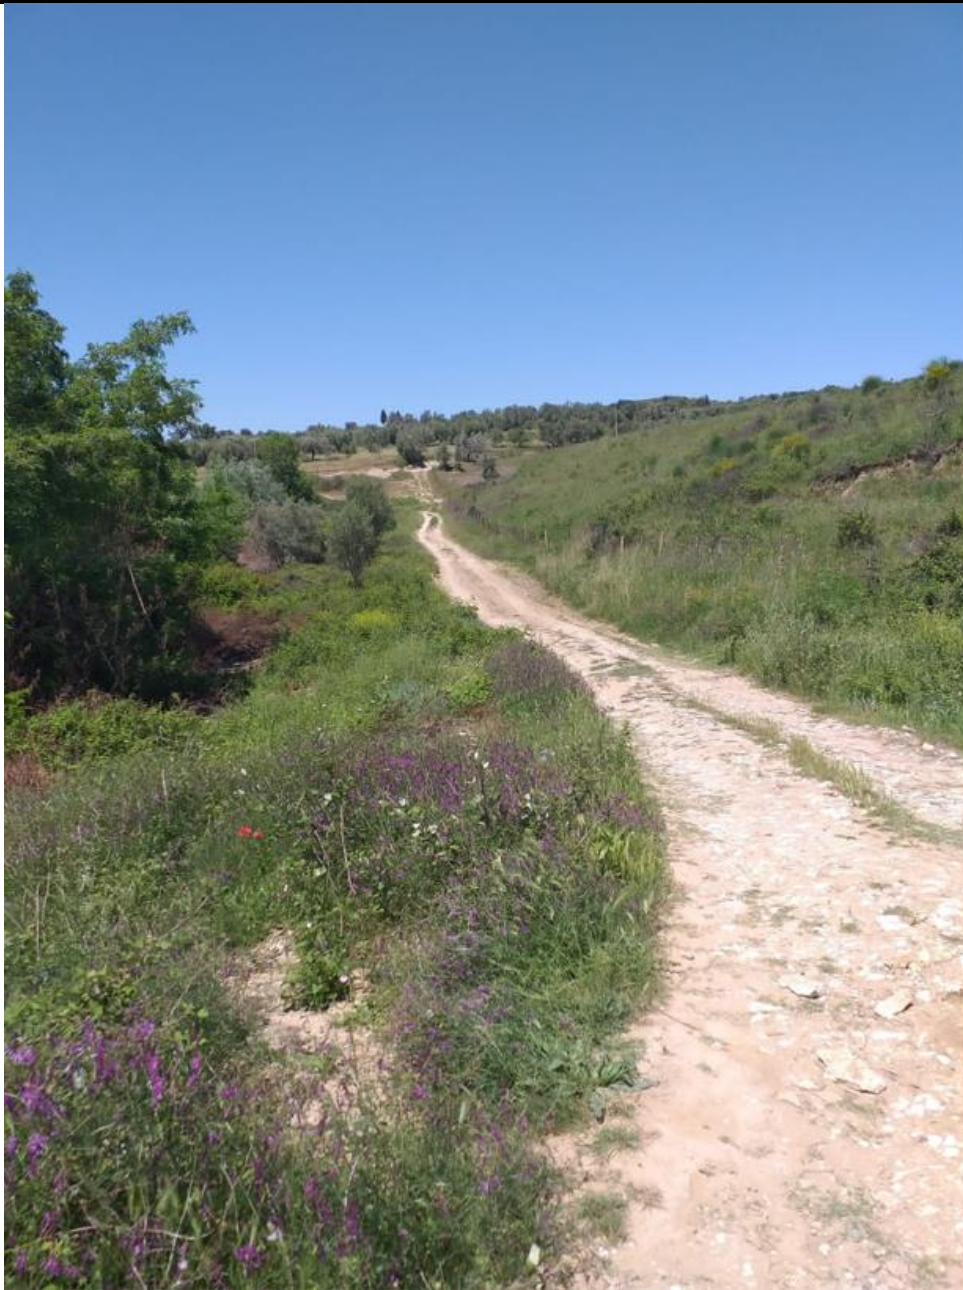
**Fig. 8** Pamje nga afer e skarpates se anes se poshtme te diges se Libofshes

Elementi tjetër si pjesë e diges është rruga që kalon përgjatë bermës së projektuar në skarpën e poshtme. Në Fig. 8 jepet pamje e kësaj rruge.

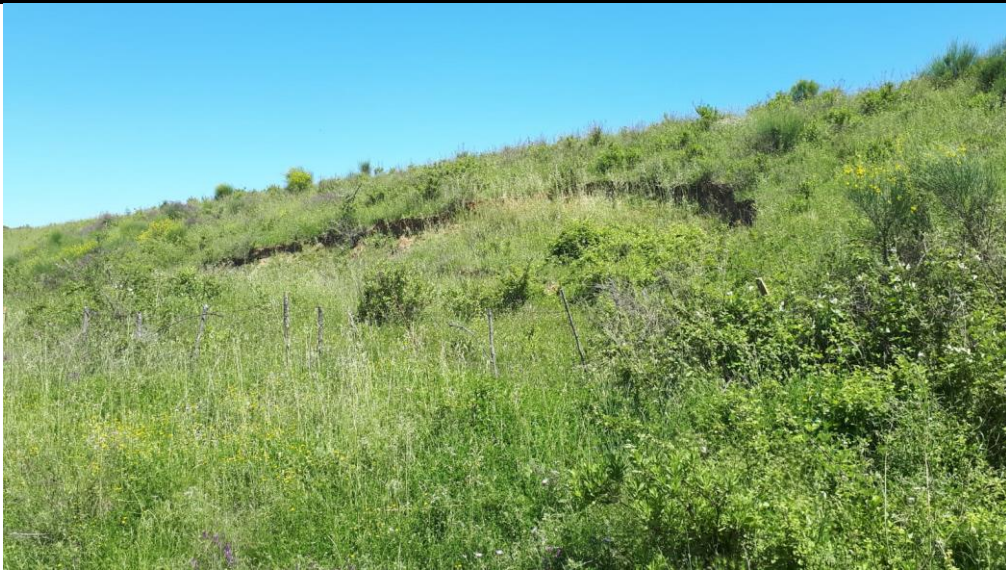
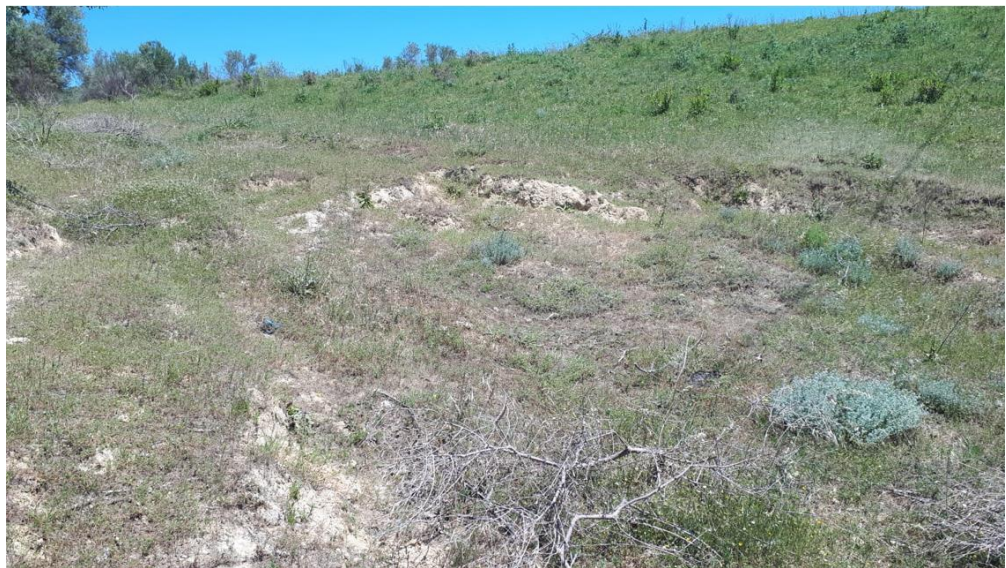
Ne skarpaten e bieftit te poshtem te Diges ka nje rreshqitje siperfaqesore ne anen e majte te shpatulles se diges afer ujeleshuesit dhe anen e shkarkuesit siperfaqesor (katastrofik) e cila ka marre permasat e demtimit si me poshte:

Gjatesia e rreshqitjes eshte rreth 32-33m, gjeresia ne plan rreth 27m dhe thellesia vertikale rreth 1.9m me nje siperfaqe rreth 760 m<sup>2</sup>. Sic shihet dhe nga fotot e meposhtme kemi zhvillimin e nje bimesie te larmishme ne lloj dhe dimension e cila luan rol qofte pozitiv apo negativ per skarpaten e diges. Eshte e nevojshme qe bimesia e tepert eshte e demshme per sakarpaten e diges e cila duhet te skarifikohet. Ne skarpate duhet te ngelet vetem bimesi e imet me rrenje te thella. Pamje te rreshqitjes ne skarpaten e poshtme jepet nga Fig. 9, ndersa ne Fig. 10 jepet rrjedhja e materialit te rreshqitjes afer rruges.

*Fig. 9 Pamje nga skarpata e bieftit te poshtem ku ka ndodh rreshkitja*

Sic eshte permend dhe me siper kjo rreshqitje ka nje siperfaqe reth 760 m<sup>2</sup>. Shkak I rreshqitjes se skarpates ne kete seksion mendohet te jene filtrimet e diges te cilat nuk kane mundur te krijojne nje kurbe te rregullt per t'u orientuar ne drenazhin e bjefit te poshtem te diges duke bere qe te dalin ne gjysem-lartesine e diges. Ne kushtet normale te operimit te digave me material vendi homogjen nuk jane te pritshme fitrime te tilla dhe si te tilla nuk projektohen filtra te kundert per t'u mbrojtur nga pasojat e tyre. Ne keto kushte fitrimi I shfaqur ne kete seksion te diges ka perkeqesuar parametrat fiziko-mekanike te materialit mbushes te diges si dhe i shoqeruar me zhvillimin e sufozise locale duke shkaktuar rreshqitjen e mases se skarpates dhe rrjedhje te materialit te lengezuar te dukshem ne fundin e poshtem te rreshqitjes.

E vetmja zgjidhje per keto tip fitrimesh dhe pasojave te tyre sic eshte kjo rreshqitje venia nen kontroll e tyre dhe shmangia e rrezikut te sufozise se materialit te imet te mbushjeve te diges nepermjet instalimit te filtrave per drenazhimin e ujraveve te filtrimit pa zhvilluar fenomenin e sifoze se materialit te imet.

- Germimit dhe zhvendosjes se materialit te rreshqitjes sipas seksioneve terthore te projektit
- Mbushjes me material drenazhues, filter me fraksione 0 – 40 mm ne dimensionet e projektuara te seksioneve terthore

- Mbushjeve me materialin e mbushjeve te diges sipas teknologjise se projektuar per prizmat jashte dimensioneve te filtrave
- Ndertimi I nje filtri gjatesor ne ane te rruges ne anen e siperme sipas dimensioneve te projektimit. Kjo mase do te realizonte drenazhimin e filtrimeve nga diga ose ujrat siperfaqesore te skarpates dhe orientuar per ne anen e poshtme te diges. Ujrat siperfaqesore do te largohen dhe transportohen nepermjet nje kanali anesor sipas dimensioneve te projektuar qe do te ndertohet siper drenazhit gjatesore.

- Ndertimi I nje drenazhi mbledhes te te gjitha ujrave te filtrimit (fitrit te rreshqitjes dhe drenazhit gjatesor ne rruge, dhe transferimi ne kanal in e shkarkimit sipas detajeve te projektuara. Drenazhi do te pajiset me nje tubacion transportues d=200mm qe do te shkarkoje ne piketen 23 te shkarkuesit (pra afer fundit te tij).

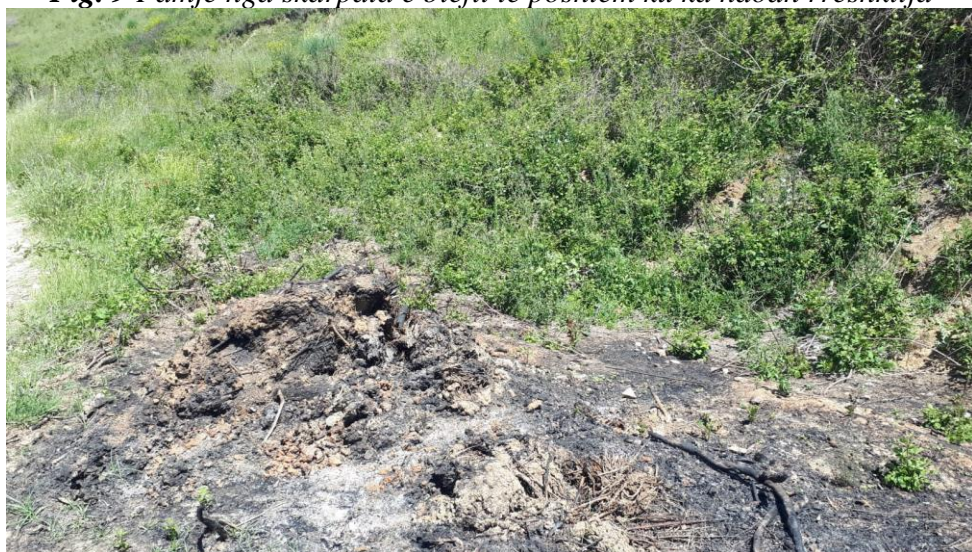
*Fig. 10 Pamje nga fundi i skarpates ku ka ndodh rreshqitja (dherat e rrjedhur)*

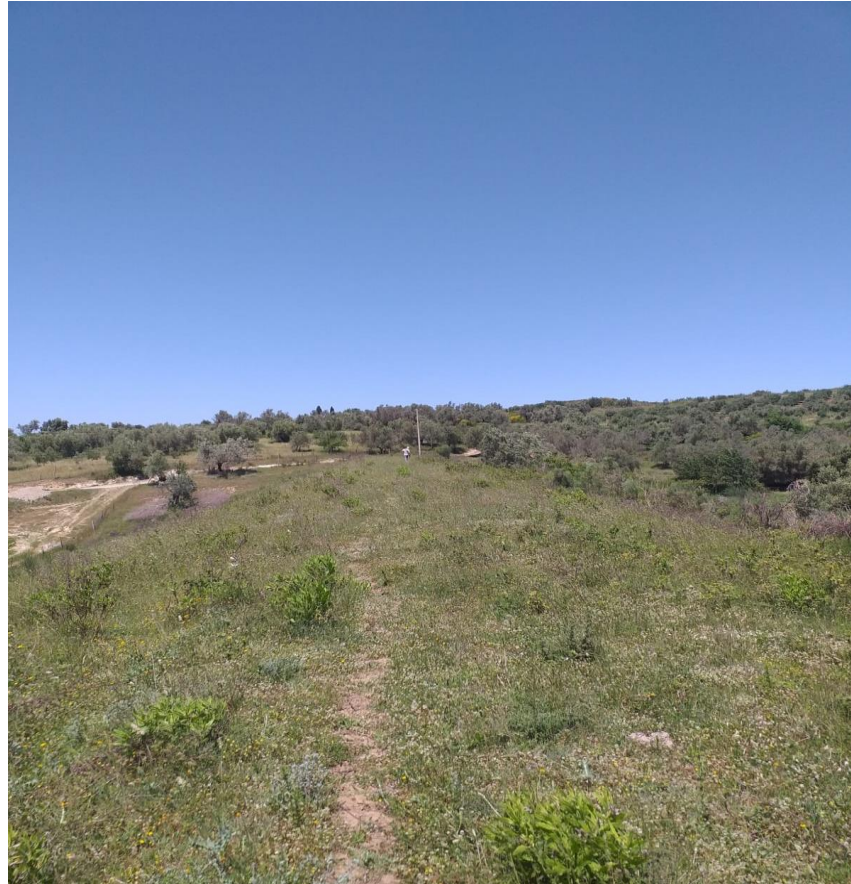
***Fig. 11*** Pamje nga Kurora e Diges

***Kurora e diges*** është e pasistemuar, dimensionet reale të kurore së diges janë të tjetësuara kjo fale faktit të mosmirembajtjes së diges. Është e nevojshme sistemimi sjellja në dimensionet optimale si dhe vendosja e shtresave për ta mbrojtur atë. Fotografia më poshtë tregon gjendjen e saj reale.

Kurora e diges eshte projektuar ne kuote 36.0m. Ka nje gjeresi 4.0m megjithese dimensionet reale te kurore se diges jane te tjetersuara kjo fale faktit te mosmirmbajtjes se diges. Del e nevojshme sistemimi sjellja ne dimensionet optimale si dhe vendosja e nje shtrese kalldremi me trashesi 20cm per trajtimin e saj.

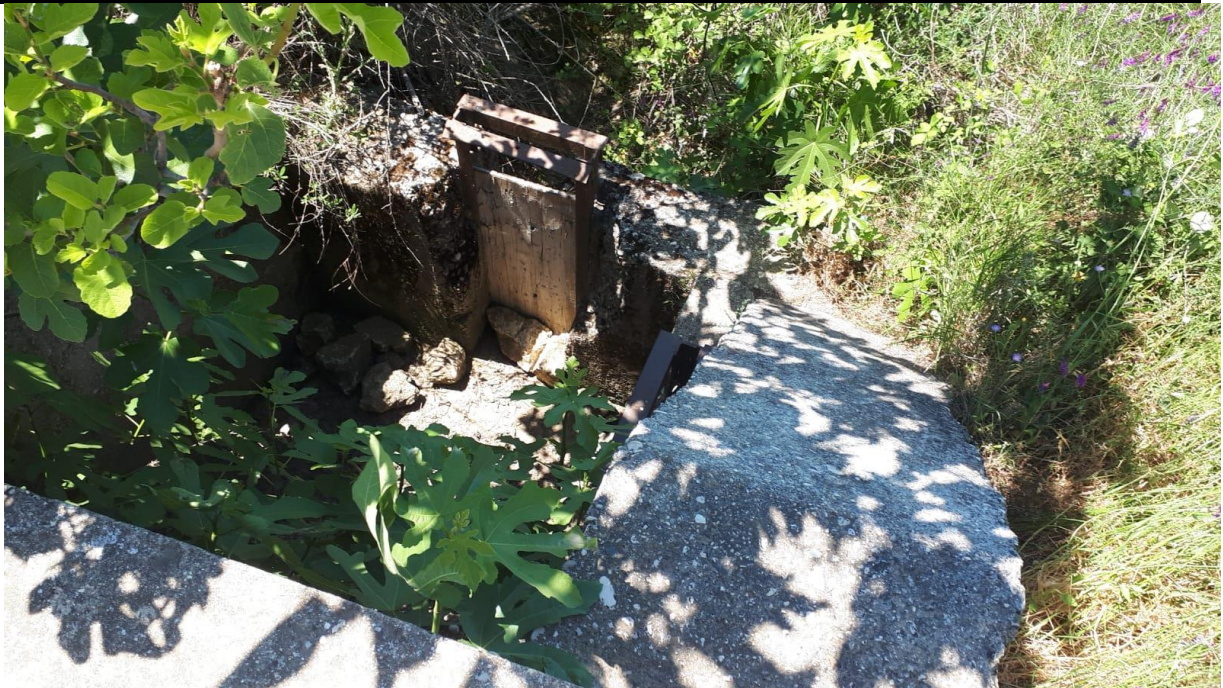
Në Fig. 12 jepet një pamje e gjendjes së pusëtës së daljes së ujeleshuesit ku shifet qartë që porta e lidhjes së pusëtës me kanalën e furnizimit me ujë është I demtuar.

*Fig.12 Pamje nga gjendja e portes ne hyrje te kanalit*

Ujeleshuesi I rezervuarit të Libofshes është në gjendje relativisht të mirë fizike. Strukturat beton-arme janë të padëmtuara por saracineska e komandimit duhet të kontrollohet gjatë zbatimit të punimeve. Nuk dihet nëse tubacioni I ujeleshuesit dhe vepra e hyrjes nga rezervuari janë në funksion të plote apo të bllokuara. Kjo mbetet detyrë që të kontrollohet gjatë zbatimit të punimeve të rehabilitimit.

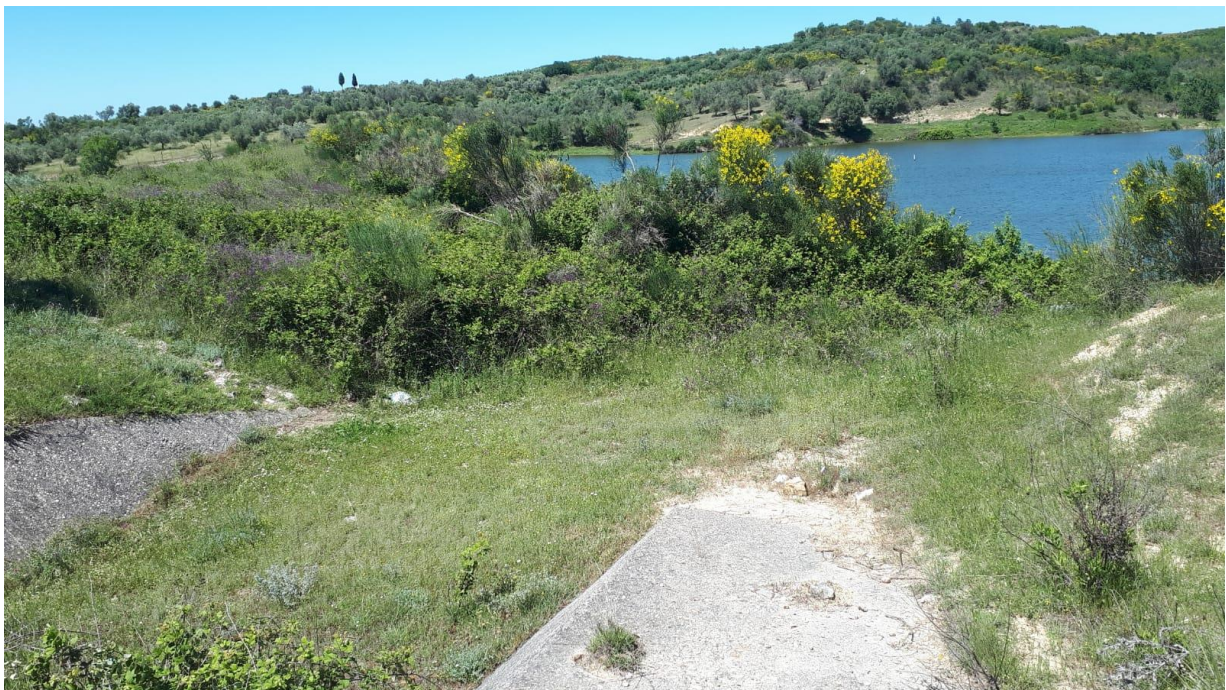
Pamje e hyrjes se shkarkuesit katastrofik jepet ne figuren 13, me poshte.

Sic duket ne foton nr 13 pragu i shkarkuesit katastrofik eshte i mbushur me dhera dhe bimesi te dendur, praktikisht I bllokuar. Ne foton 14 duket pamje e demtuar e seksionit prej betoni te shkarkuesit dhe ne figuren 15 bimesia e larte ka tjetersuar seksioni terthor te shkarkuesit

*Fig.13 Pamje e demtuar e shkarkuesit katastrofik, hyrja totalisht e bllokuar*

Shkakuesi katastrofik eshte i pozicionuar ne shpatin e majte te diges dhe ka nje gjatesi prej 170 ml. Pjesa nga seksioni 1 deri ne seksinin 16 eshte e mbushur me dhera dhe bimesi te imet. Del e nevojshme pastrim i gjithe kesaj zone. Ne piketen 16 ku shkarkuesi lidhet me kanalin vadites veshja e betonit eshte e demtuar (thyer, fig 14) dhe per kete arsye duhet kthyer ne gjendje funksionale. Nga piketa 16 deri ne fund te piketa 23 vihet re nje mbushje totale e kanalit me bimesi e larte e cila duhet skarifikuar dhe pastrua. Siperfaqja e veshjes me beton e shkarkuesit nga veprimi i agjenteve atmosferik nder vite eshte demtuar. Kjo sjell si pasoje rritjen e ashpersise se siperfaqes se betonit, con ne ndryshimin e parametrave hidraulike te tij. Per kete arsye eshte planifikuar veshja me llac cemento 3-5cm e siperfaqes se gjithe kanalit.

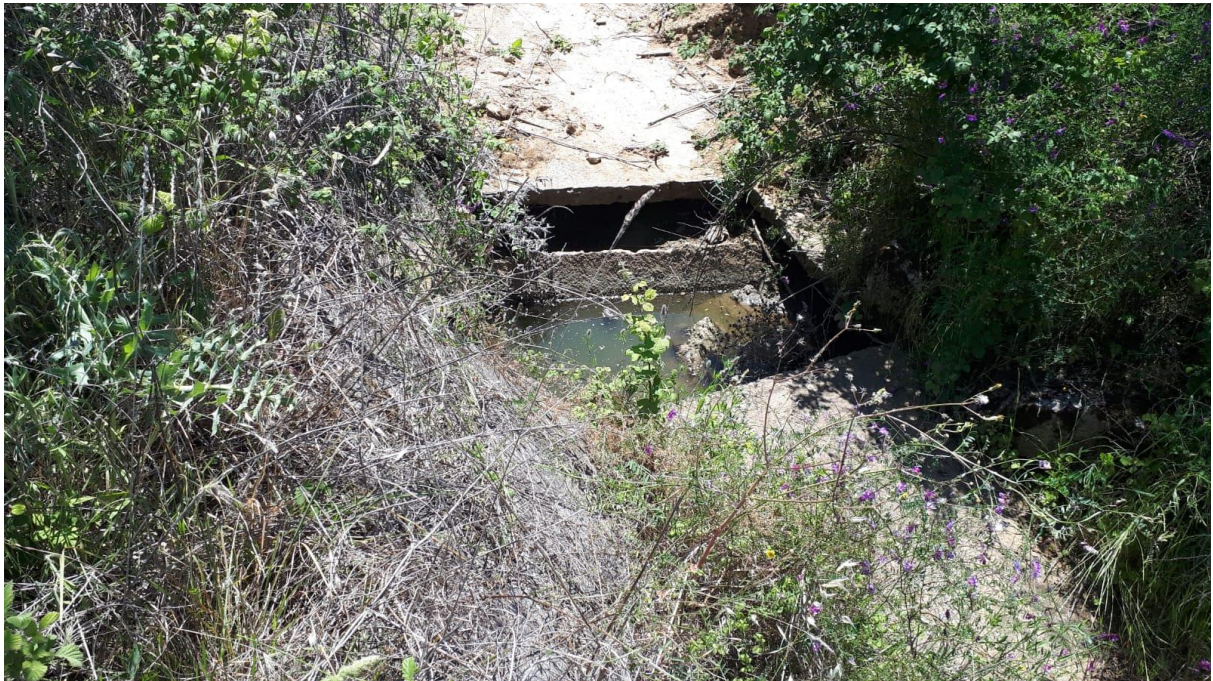
*Fig.14 Pamje e thyerjes se betonit te shkarkuesit katastrofik*

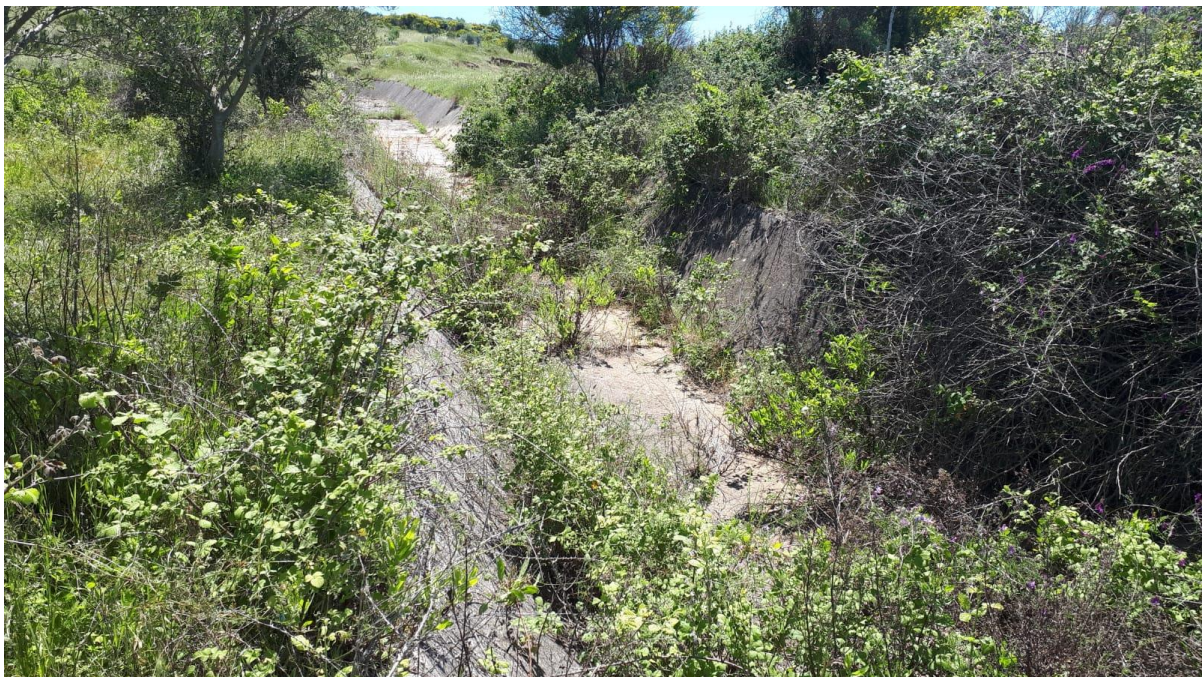
*Fig.15 Pamje nga veshja me bimesi e shkarkuesit*

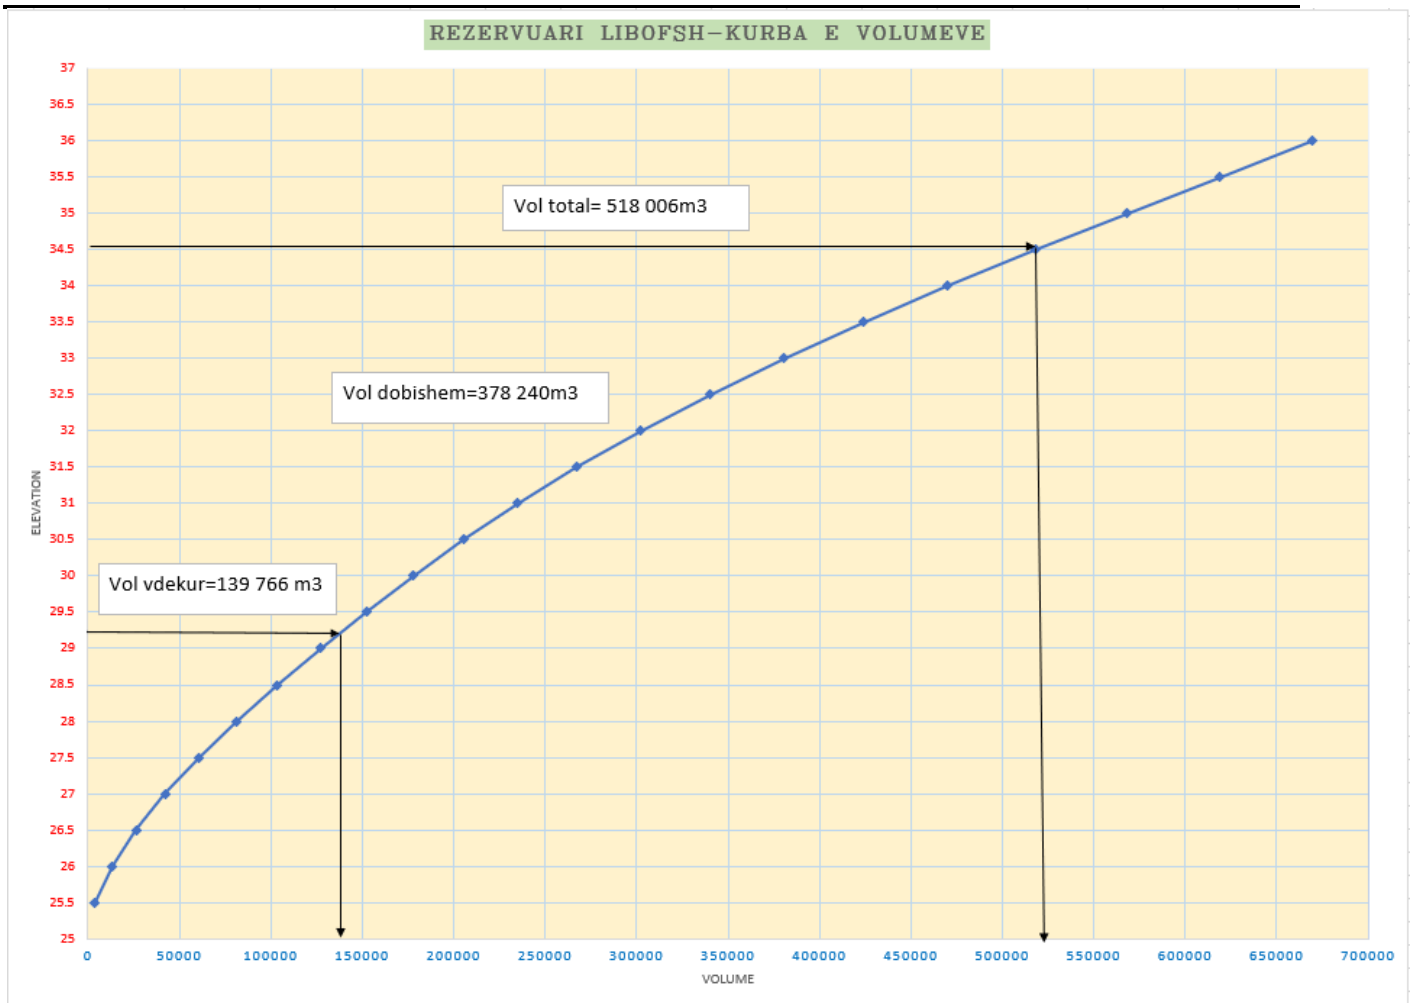
**Fig. 23** Grafiku i kurbes se Volumeve

Nga grafiku veme re se per nivelin normal ne Kuoten **34.5m**, volumi grumbullues eshte **518.006m<sup>3</sup>**.

- Volumi i mbushjes me aluvione (Volumi i Vdekur) eshte projektuar te jete deri ne kuoten 29.25m qe nga grafiku shohim qe i korespodon **V=139 766 m<sup>3</sup>**.
- Volumi i dobishem eshte diferenca e volumeve nga Kuota e nivelit normal 34.5m me kuoten e marrjes 29.25m qe i korespodon volumit **V=378 240 m<sup>3</sup>**.

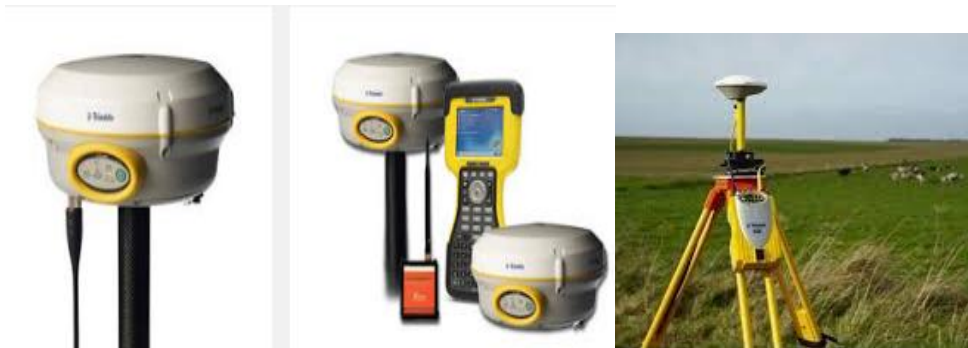
*Fig.24 Total Station Leica 1200+*

- GPS Trimble R4 (dy rovera)
- Total Station Leica 1200+
- Dron Phantom 4 RTK-DJI
- Echosounder Seafloor

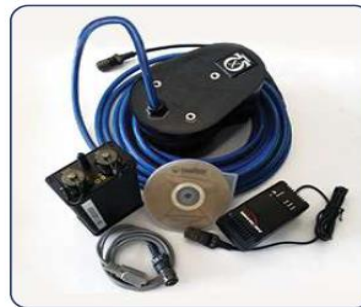
Sonarmite™ DFX Echosounder

- ▶ Frequency: 200/30 kHz
- ▶ Beam Width: 9°/20°
- ▶ Ping Rate: 6 Hz w/ 2Hz output
- ▶ Depth Accuracy: 1cm/ 0.1% of depth
- ▶ Output formats: NMEA, ASCII, ODOM, ATLAS
- ▶ Range: 0.3 m - 200 m
- ▶ Transducer Cable: 5 m
- ▶ Power: External 12-18 vdc
- ▶ Compatibility: All Data Collectors & Acquisition Software

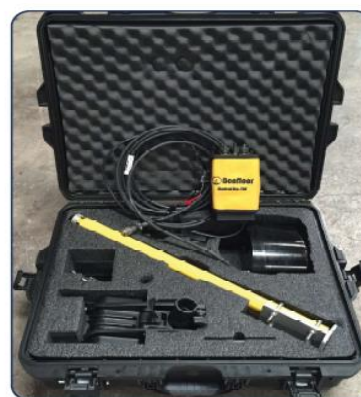
Rugged Peliti-type shipping case

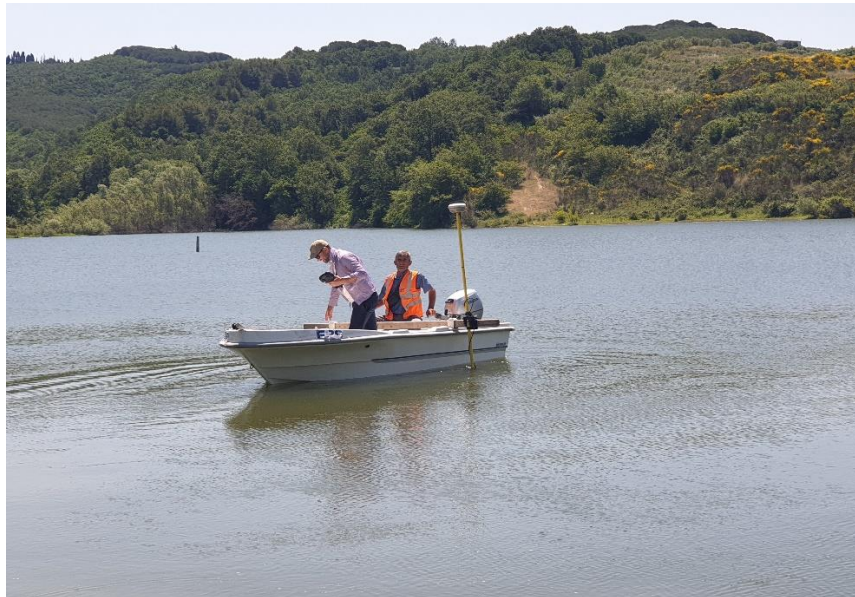
- Per kryerjen e rilevimit batimetrik duhet nje bashkeveprim i GPS\_it me Echo sounder te cilat jane te lidhura ndermjet tyre me fishat perkatese ne menyre qe te behet lidhja me njera tjetren.

GPS\_si dhe Echosounder jane te fiksuara ne platforma te duhura te pershtatshme ne motorbarka per te realizuar matjet e duhura si ne figuren e meposhtme.

*Fig.27 Pamje nga matjet batimetrike*
