BASHKIA DURRES

RAPORTI TEKNIK

“ Rikonstruksion rruge Njesia Administrative Rrashbull, Rruga Elez Isufi, Rruga Barleta ,Rruga Medah Shtylla”

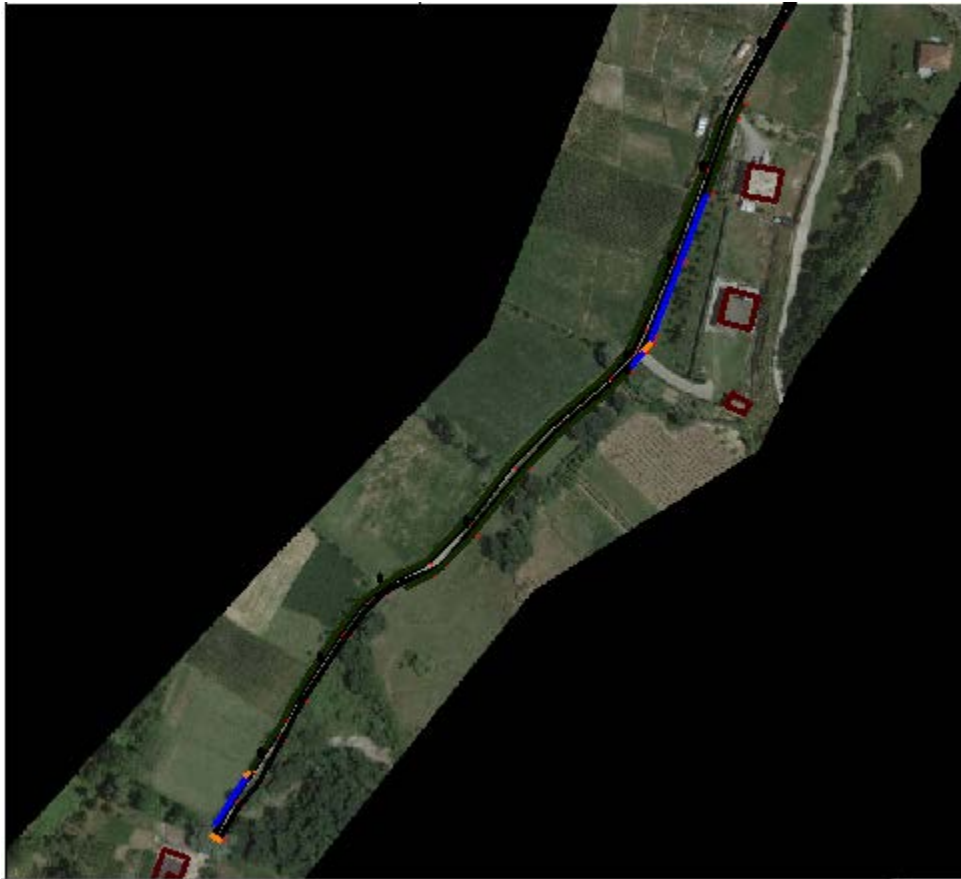
Fig 1: Ortofoto e gjurmës së rrugës Barleta

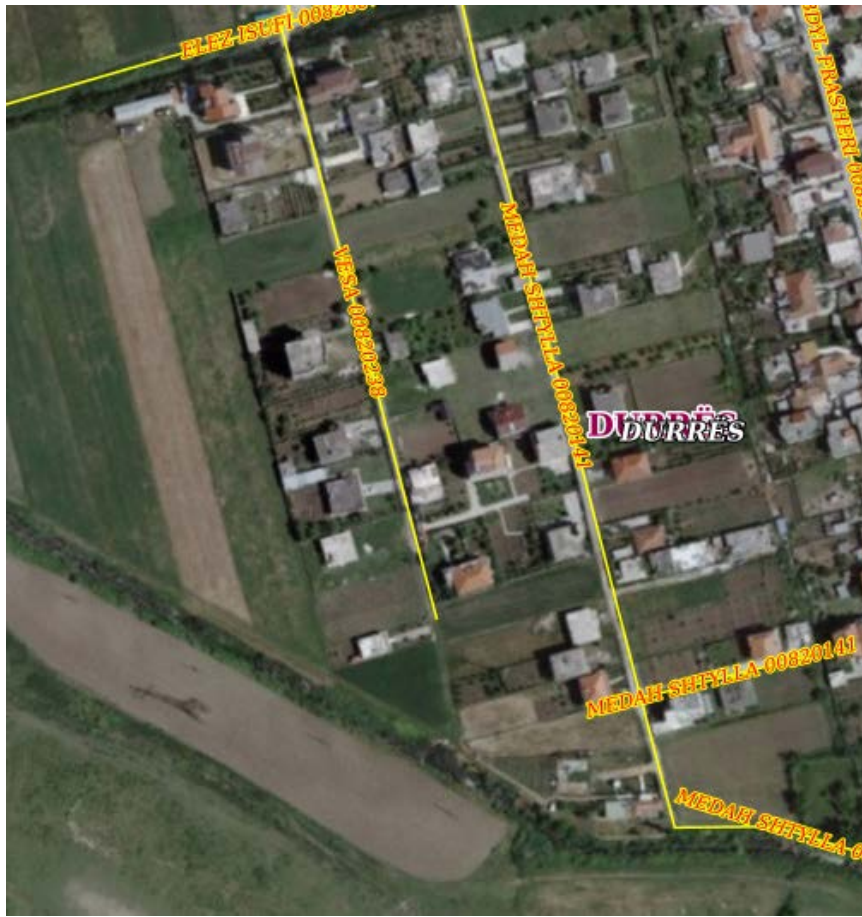
Fig 2: Ortofoto e gjurmës së rrugës Medah Shtylla
