**BASHKIA LIBRAZH'D**

# **RELACION TEKNIK**

**Objekti:**  
**“ZGJERIMI I TROTUARIT NE RRUGEN ARBERIA”**

**PROJEKT ZBATIMI**

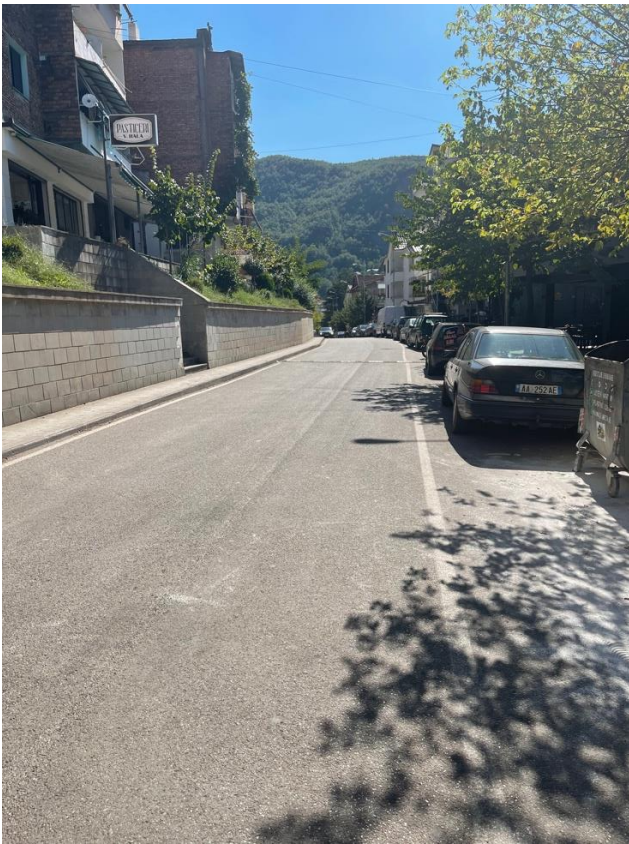
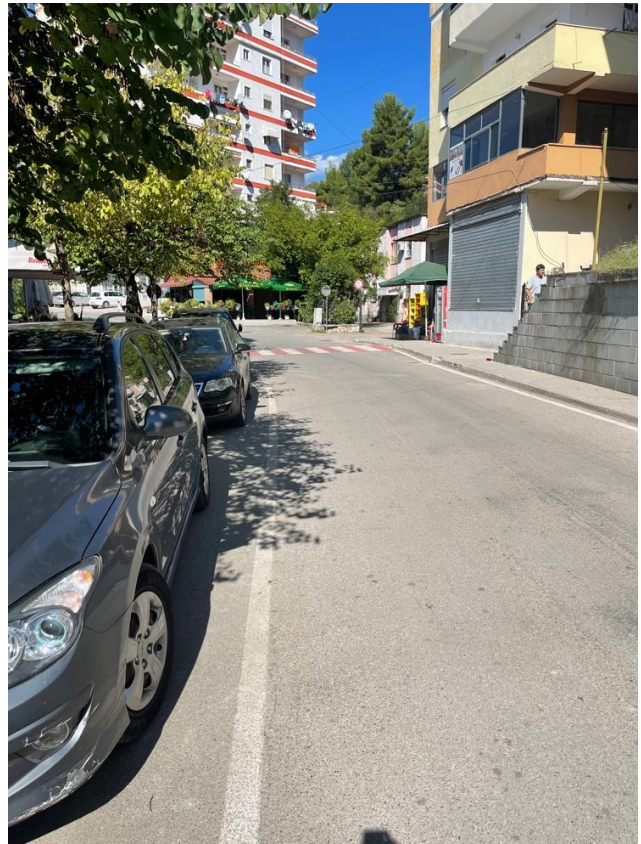
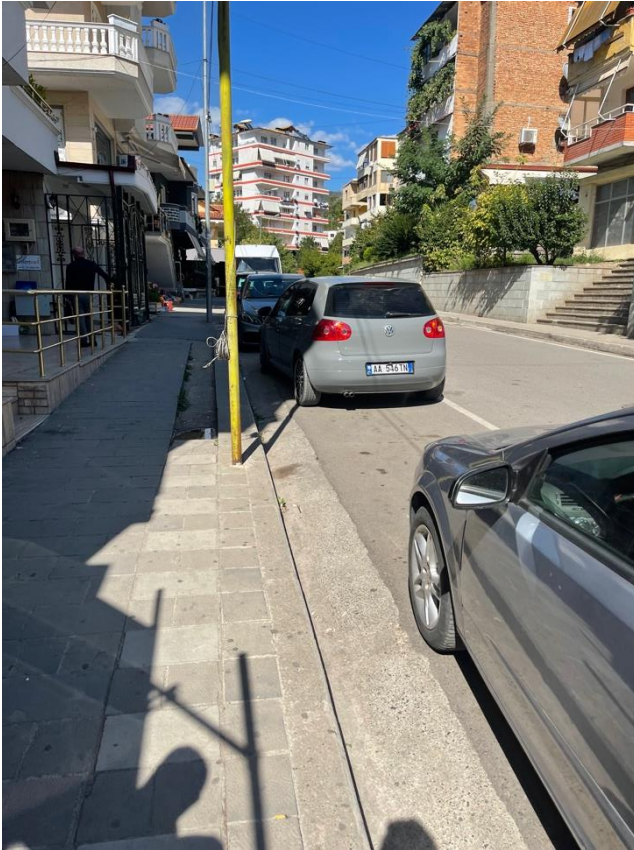
Gjendja ekzistuese e kesaj rruge paraqitet jo e favorshme tek qarkullimi i automjeteve. Me qene se rruga ka parkim anash saj, ajo ngushtohet dhe veshtiron qarkumimin e makinave ne dy drejtime.

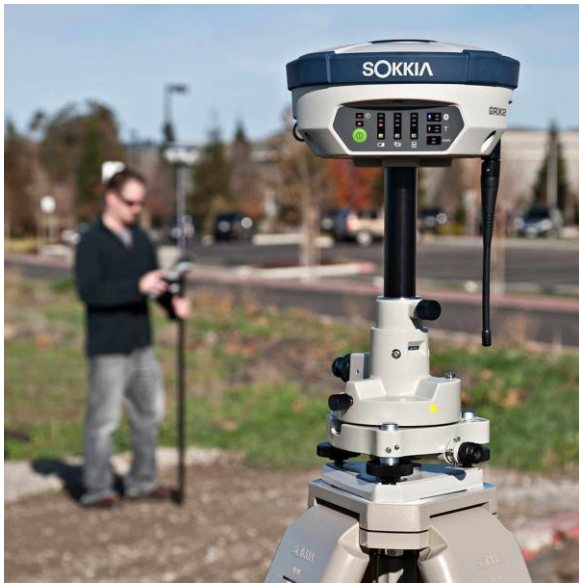
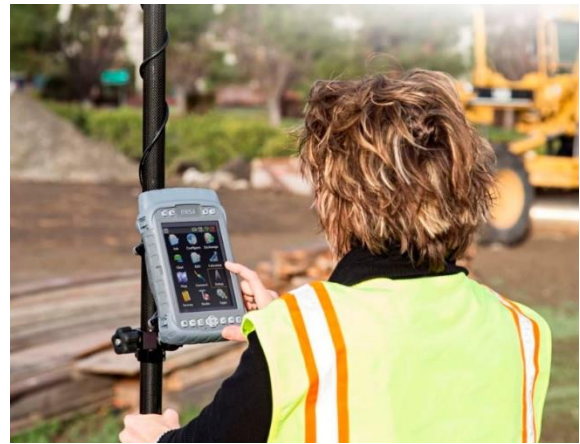
**GPS SOKKIA GRX2**

Gabimi ne pozicion planimetrik  $\pm 2\text{-}3\text{cm}$   
 Gabimi ne kuote  $\pm 2\text{-}3\text{cm}$

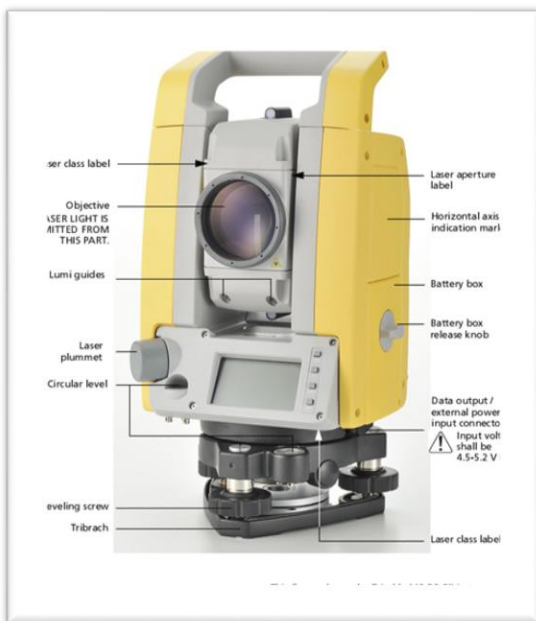
fig.7.

**Per Total Station Trimble M3**

Gabimi gjatesor  $Ml = 2\text{mm} + 2\text{ppm}$  per brinje nga 400 – 1000 m

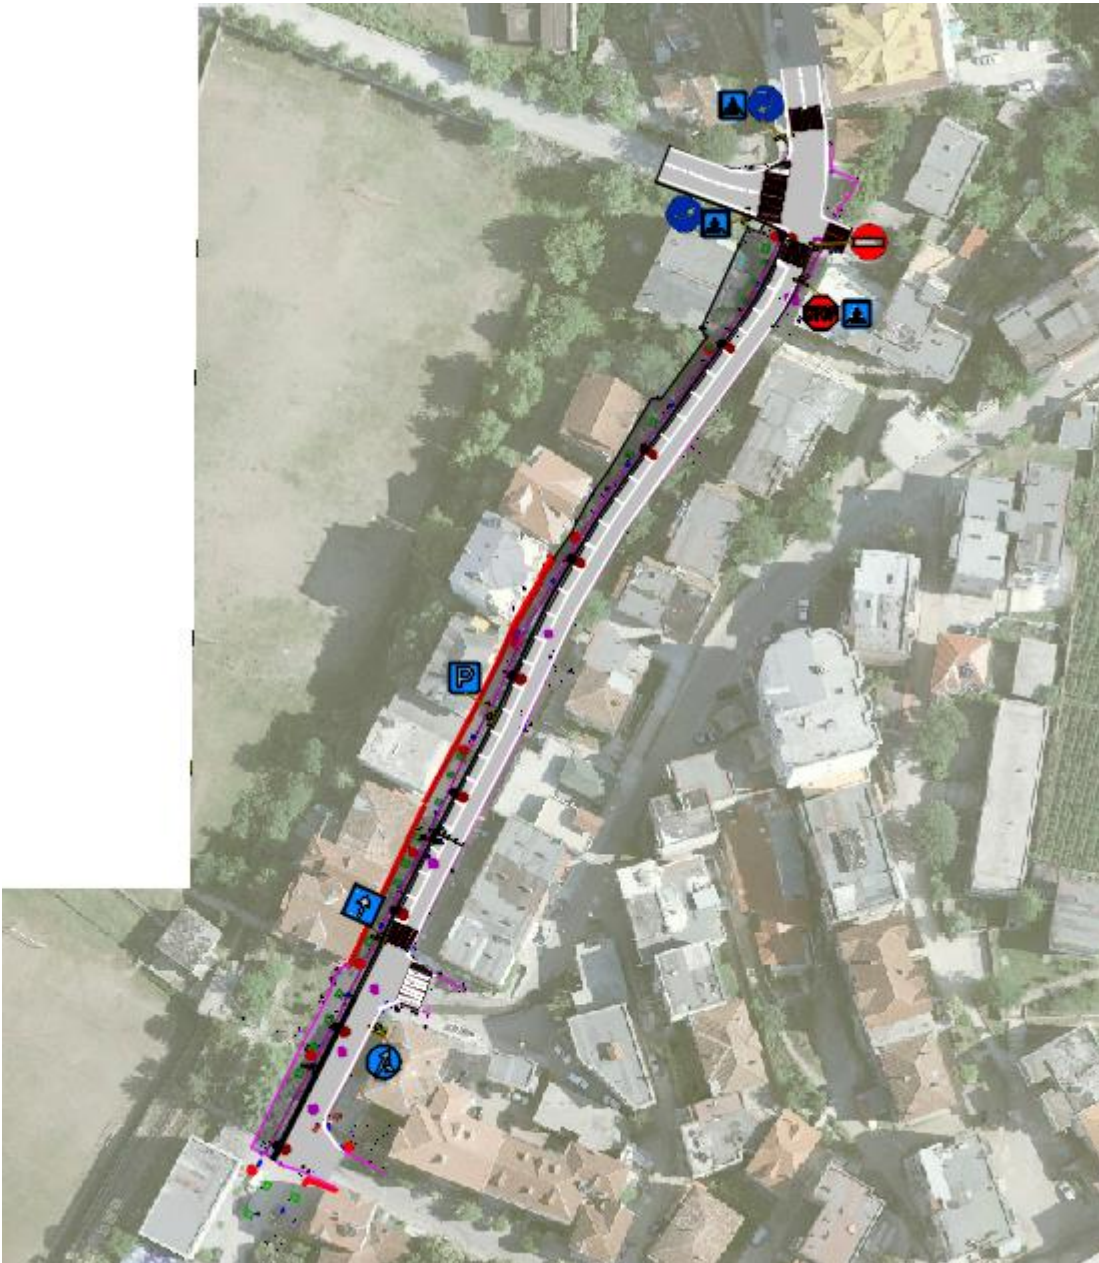
fig.9

Eshte parashikuar gjithashtu vendosja e disa ndricuseve cdo 25m. Hapsirat boshe do te mbillen me peme. Gjithashtu do te vendosen tabela te reja per menyren e qarkullimit.

Planimetria rruges Arberia
