Relacion Teknik

Rikonstrukcion i bibliotekes në Pallatin e Kulturës “Ndue Shyti” Puke

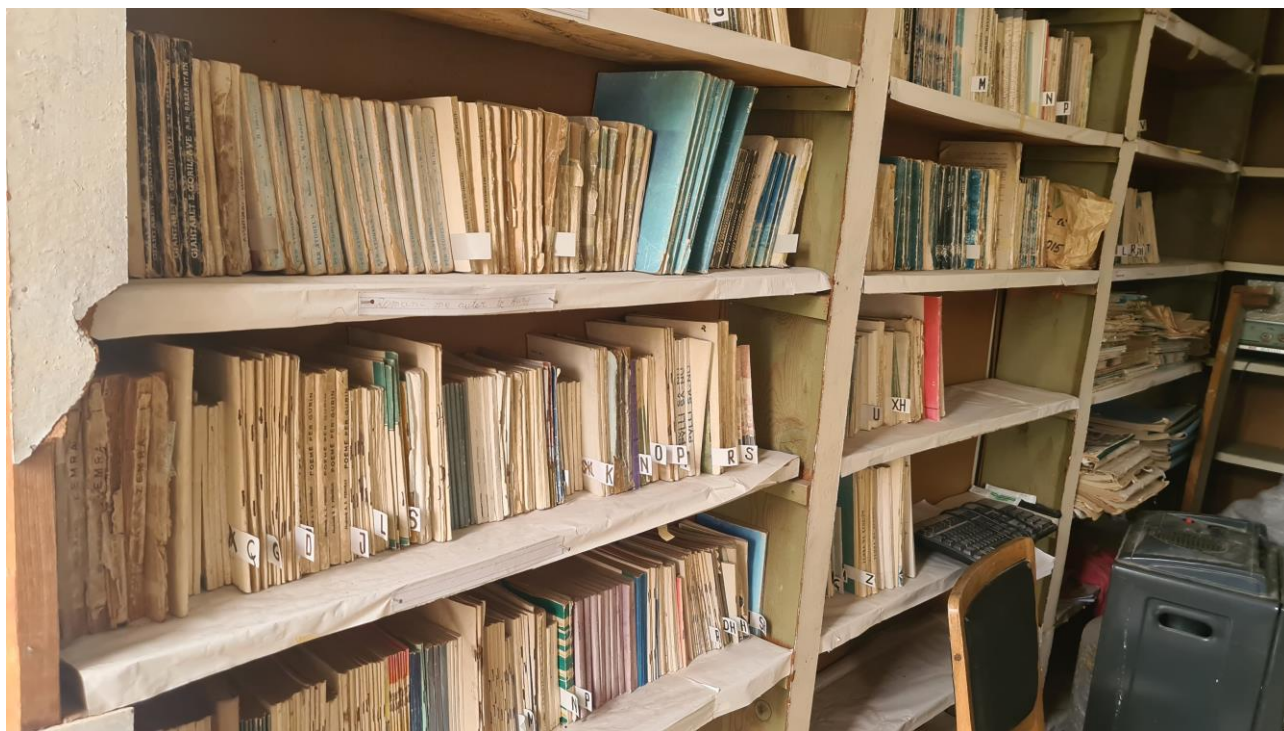
Fig. 1 Pamje e standave të librit në bibliotekë.

Në fotot në fig 1 dhe fig. 2 shihet gjëndja e amortizuar e bibliotekës, si dyshemeja, suvatimimet e brendëshme të dëmtuar, dritaret, instalimet elektrike, etj.

Këto dëmtime kanë ardhur nga mungesa e fondeve për të investuar mirëmbajtjen e saj në mënyrë të vazhdueshme dhe periodike, si dhe nga përdorimi i këtyre ambjenteve në mënyrë intensive nga fluksi i madh i lexuesve dhe miqve të shumtë të librit.

Duke parë nga afër gjëndjen e amortizuar të rifiniturave të bibliotekës, konkludojmë që dëmtimet e krijuara ndodhen në ambjentet e brëndshme të saj, kryesisht në rifinitura, për të cilën është hartuar

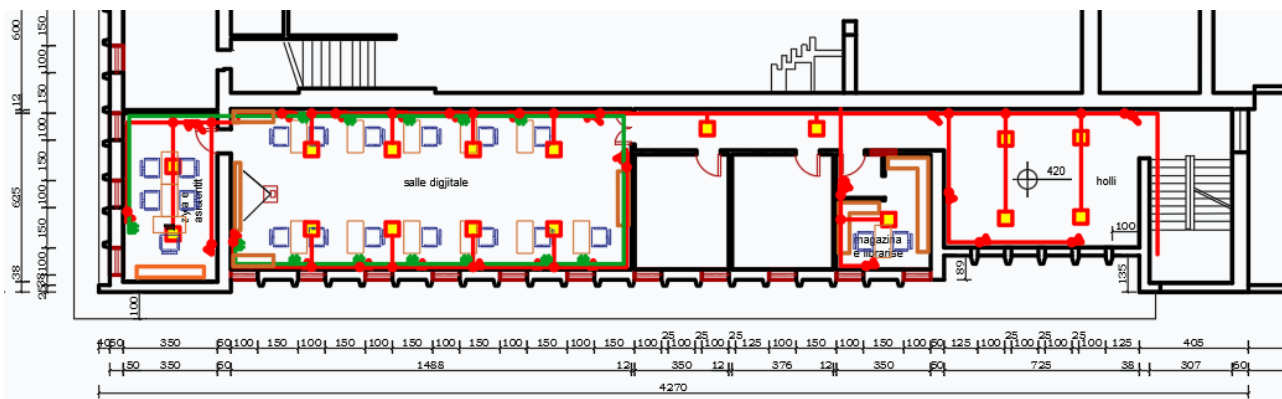
Fig. 5 Planimetria e ambienteve për zbatimin e punimeve.

Punimet që janë parashikuar të zbatohen sipas këtij projekti përfshijnë ambientet :

- Holli
- Magazina e librarisë
- Salla digjitale
- Zyra e Asistentit
