**BASHKIA KORÇË**

**RELACION TEKNIK**

**Rehabilitim i Qendrës Rinore, Korçë**

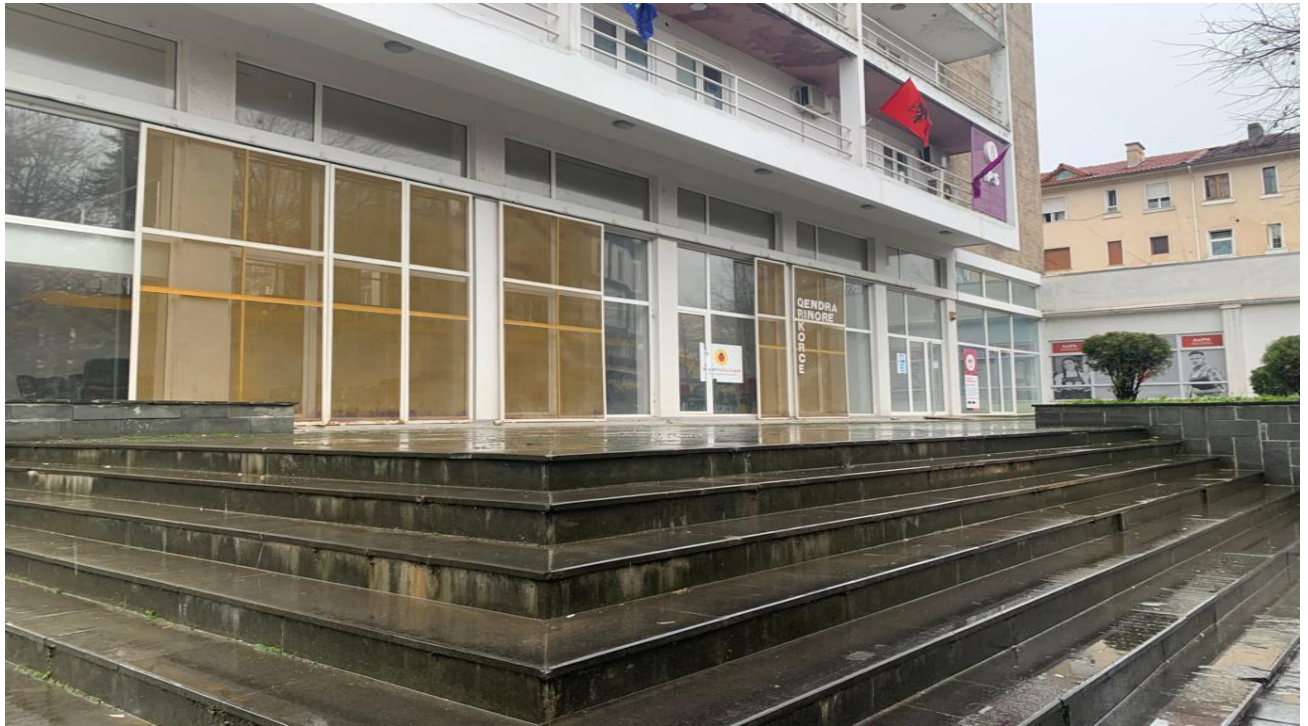
Objekti i Qendrës Rinore ndodhet në një godinë me 5 kate. Pjesë e qendrës Rinore është një pjesë e katit përdhe e cila përbëhet prej 310 m<sup>2</sup>, bodrumi dhe kati i parë.

Një sipërfaqe e konsiderueshme e katit përdhe ka një lartësi prej 5 m. Bodrumi ka një sipërfaqe më të vogël. Qendra Rinore është nënshtruar një ndërhyrje të lehtë rikonstruksioni rreth viteve 2015 ku janë ndërruar dritaret dhe dyert e brendshme. Është bërë sistemi elektrik.

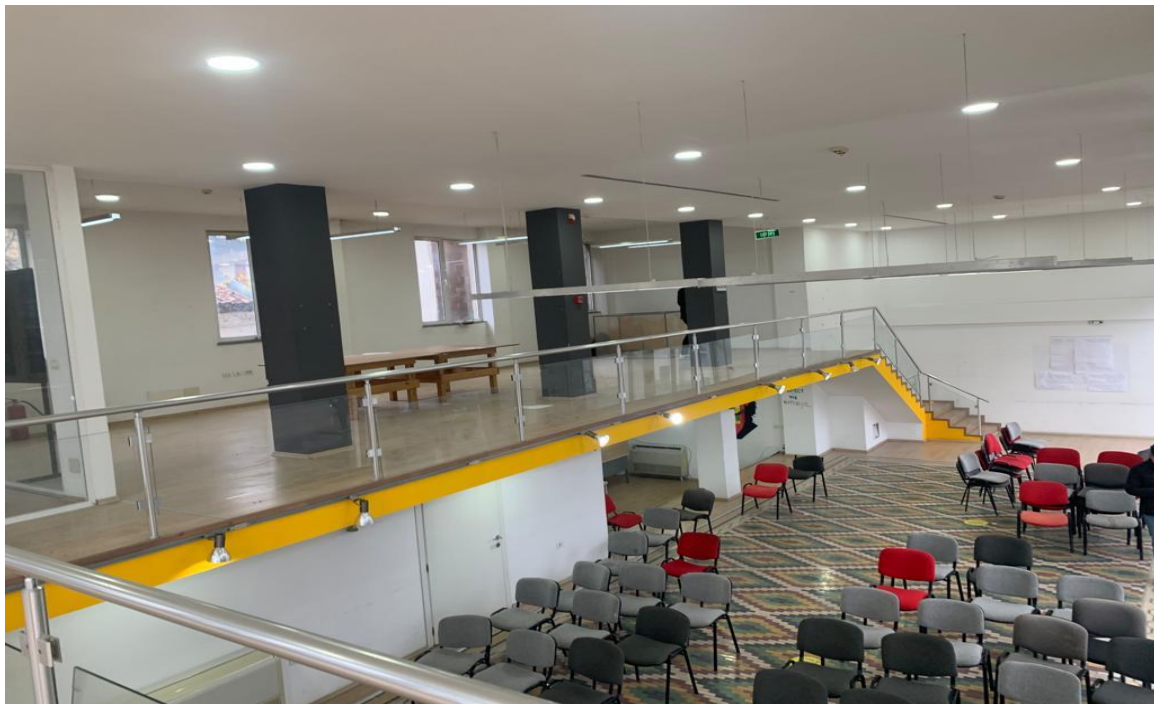
Sipërfaqet e katit të parë shkon 115 m<sup>2</sup> pasi kemi një lartësi të dyfishtë në një pjesë të madhe të hapësirave. Ndërtesa do të ketë të njëjtin funksion si më parë. Do të mundësohet riorganizimi i hapësirave të bodrumit duke sjellë funksione të reja dedikuar gjithmonë të rinjve të këtij qyteti. Sipërfaqet e bodrumit do të funksionojë si Kinema, një sallë podcast dhe një zonë të re dedikuar aerobisë.

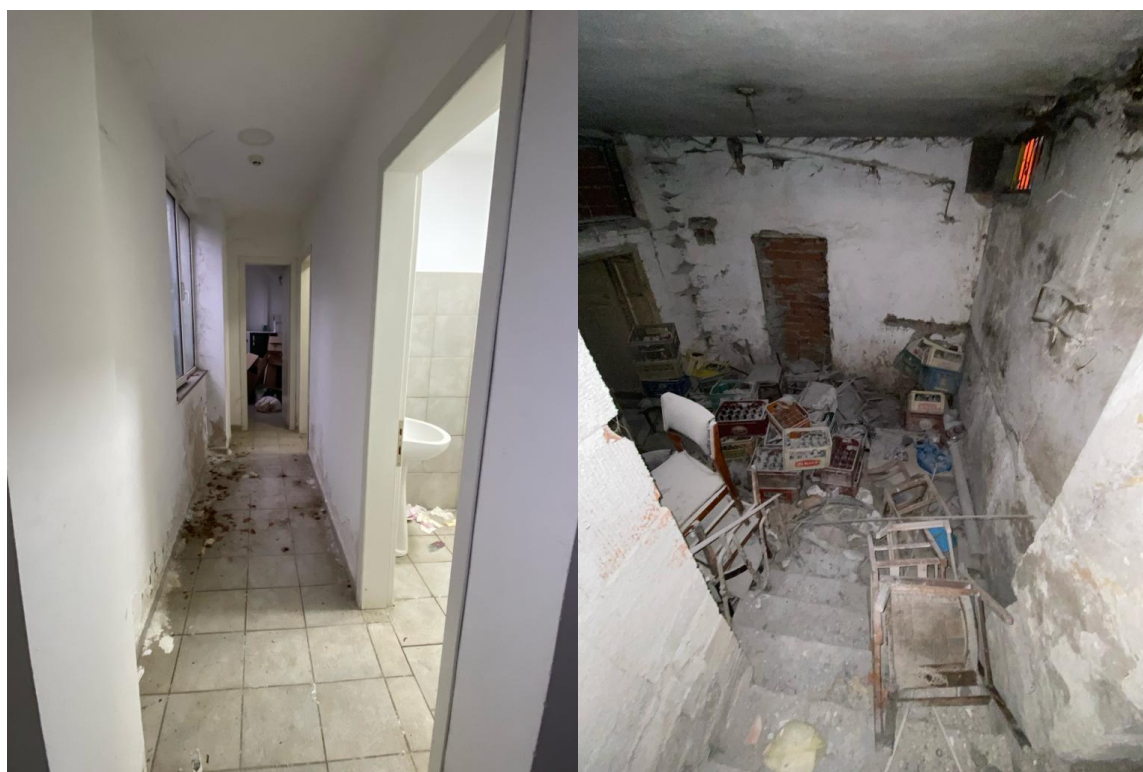
Gjendja ekzistuese e bodrumit dhe të zonës së tualeteve.

Zona e katit të bodrumit është pothuajse inekzistente, ky kat nuk ka funksionuar prej shumë vitesh. Gjendja e tij është shumë e degraduar. Po ashtu tualet kana lagështi dhe një pjesë e tyre është jo funksionale.

Lagështia në brëndësi të objektit vjen nga mos funksionimi I një prej dritareve ne katin përdhe po ashtu edhe nga degradimi I ulluqeve vertikale ne fasadën Lindore të objektit. Dritarja në

këtë zonë duhet ndërruar totalisht. Pasi nga mos funksionimi I saj e gjithë faqja e murit ka marrë lagështi.

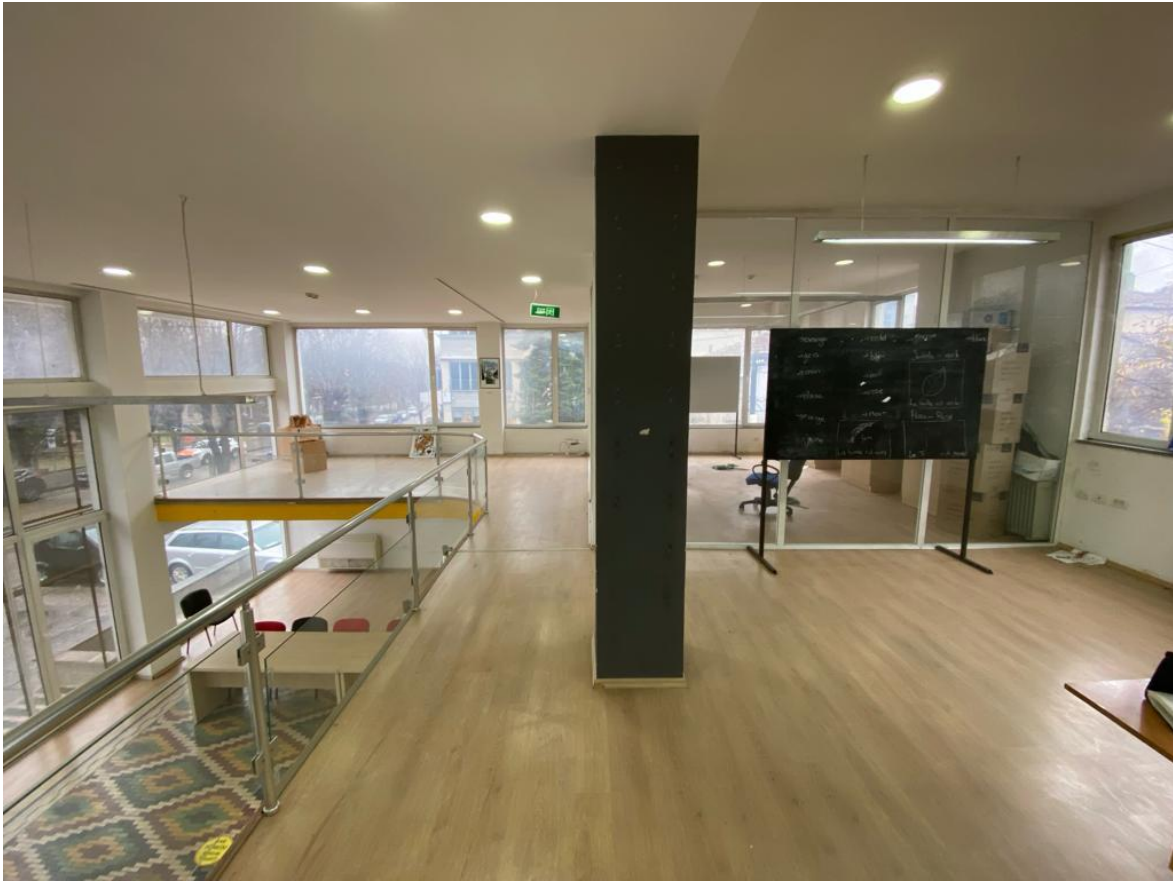
Foto të objektit në brëndësi. Parapet e Inoksit janë në gjëndje të degraduar pasi xhamat e tyre kanë rë totalisht dhe kjo zonë është kthyer në një zonë jo të sigurt. Ndaj do të bëhet zëvendësimi i tyre me struktura metalike.

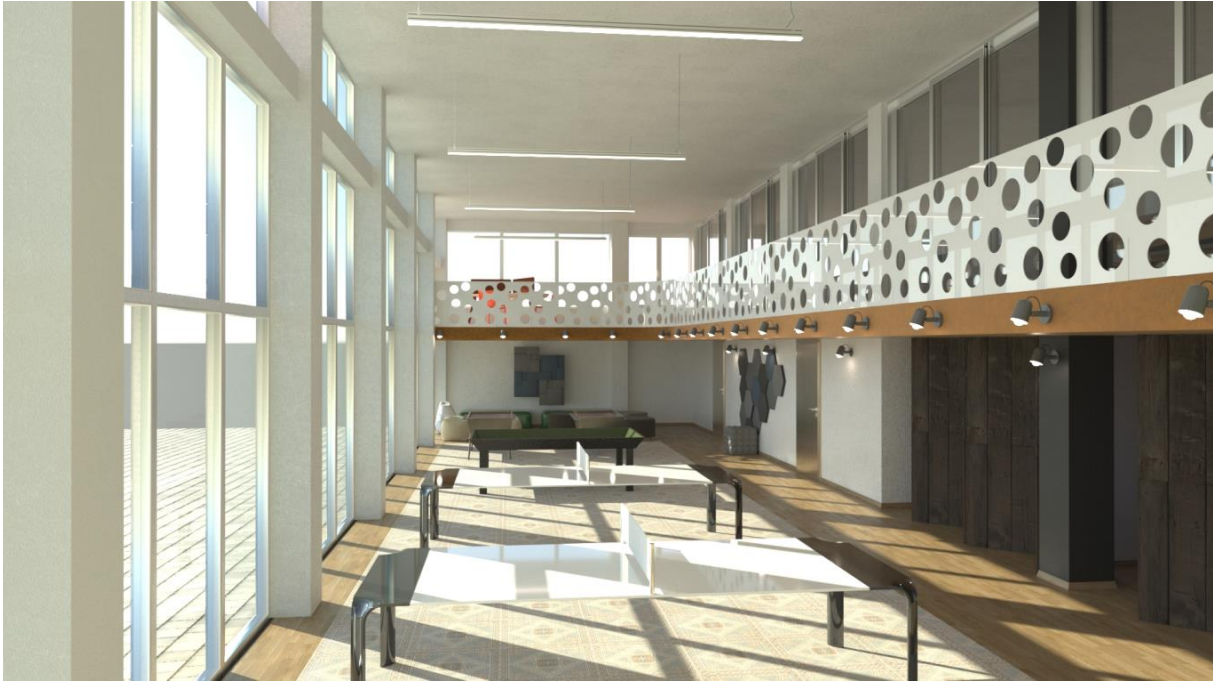
Qëllimi i këtij projekti është rehabilitimi i hapsirave të kaluara me VKM 201 datë 04.03.2015. krijimi i ambienteve sa me bashkëkohore dhe funksionale për të rinjë e këtij qyteti. Në katin përdhe kemi e lojrave në tavoline si zonën e tavolinave të ping -pongut, zona e bilardos dhe salla e pikturës.

Ne katin e parë kemi zonën e IT multimedias, salle mbledhjeje dhe gjithashtu hapsira për kurse. Në katin e bodrumit kemi zonën e podcast dhe zona kinema dhe salla e aerobise ose e kercimit.
