## Relacion teknik i projektit

### Punime për konservimin dhe restaurimin e Muzeut Etnografik Elbasan

### Monument Kulture i Kategorise I-re

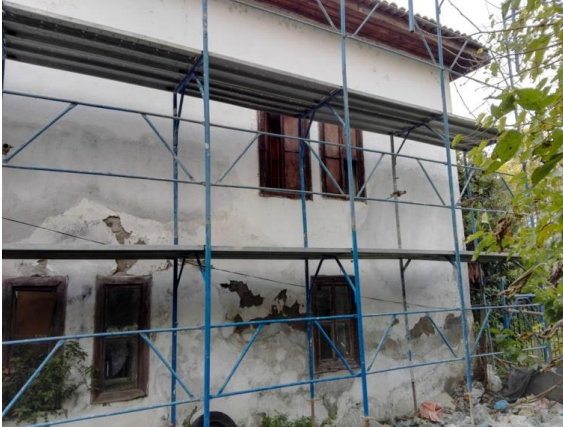
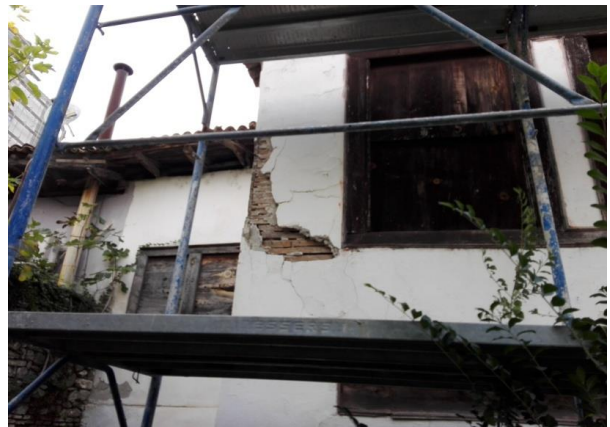
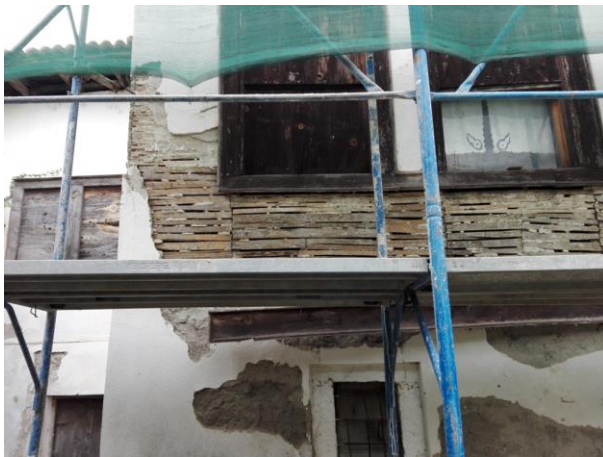
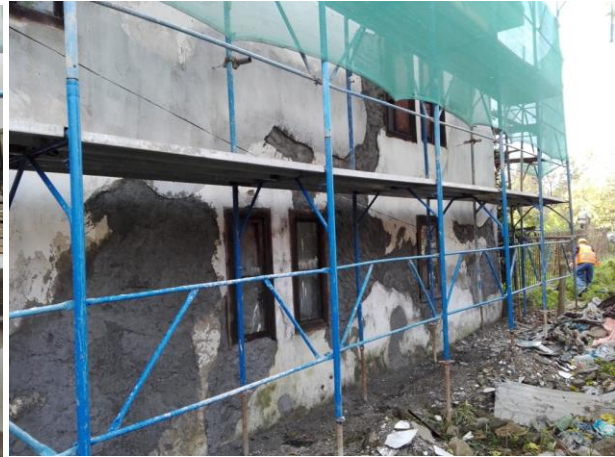
## SUVATIMI I PJESEVE TE DENTUARA

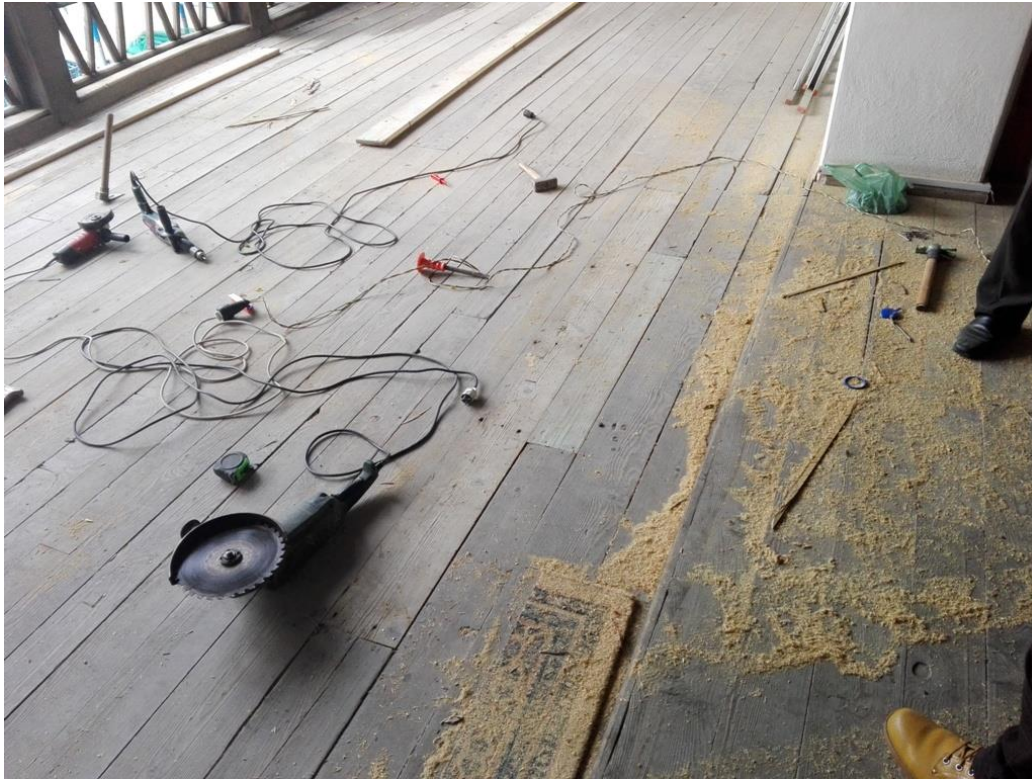
## ZEVENDESIMI I DERRASAVE TE DENTUARA TE DYSHEMESE SE CARDAKUT

- Restaurimi i dyshemese prej derrase ne siperfaqen e çardakut duke respektuar rigorozisht detajin dhe materialin ekzistues perfshi ngjyren dhe materialin.

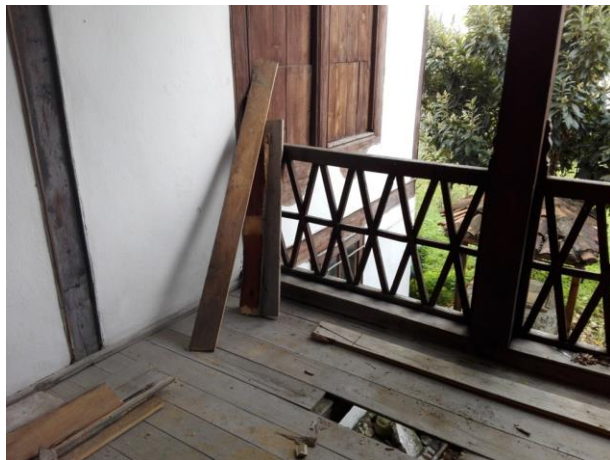
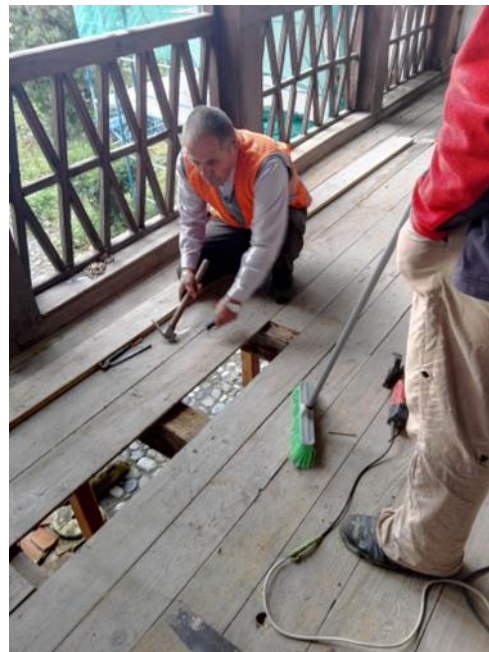
## ZEVENDESIMI I PJESEVE TE DENTUARA TE DRITAREVE DHE DYSHEMESE

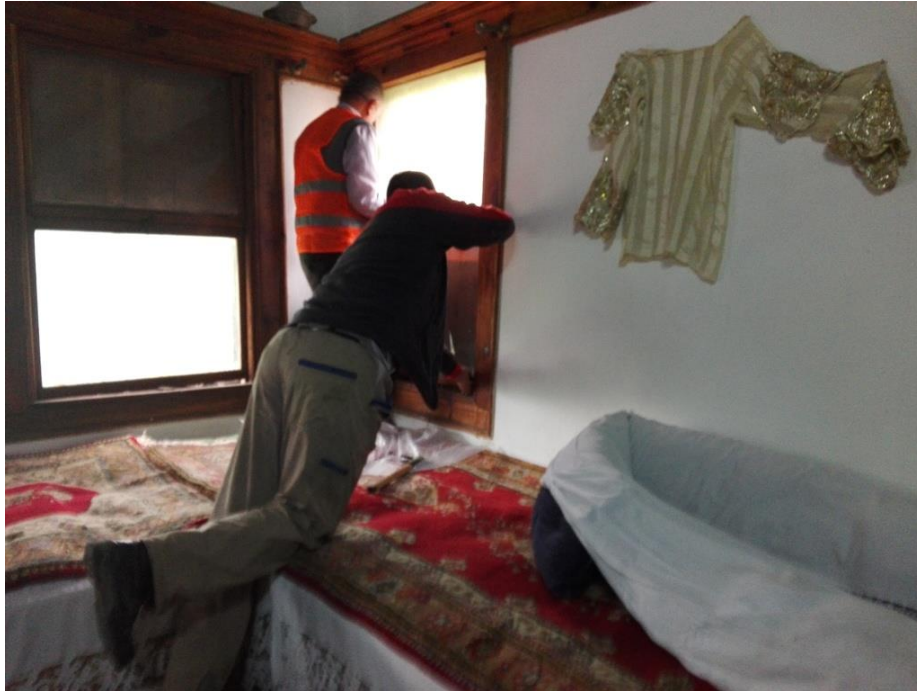
- Nderhyrjet restauruese ne vitin 2022 ne fasaden jugore, restaurim i suvase, bojatisje dhe trajtim me vaj lini te elementeve drusore.

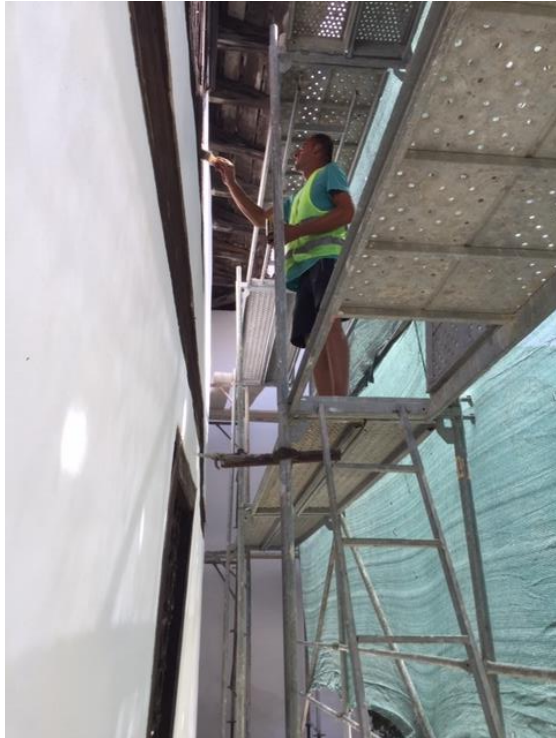
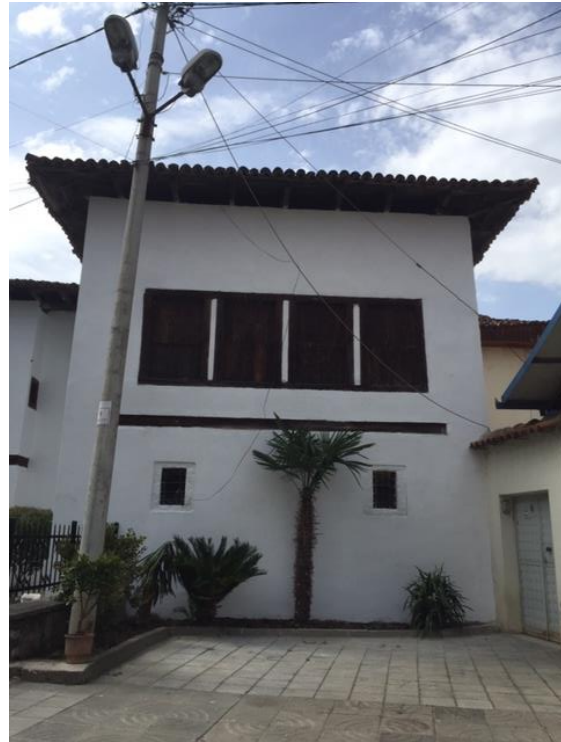
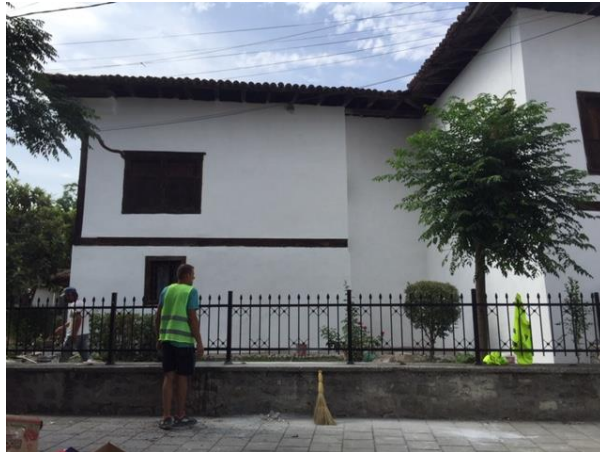
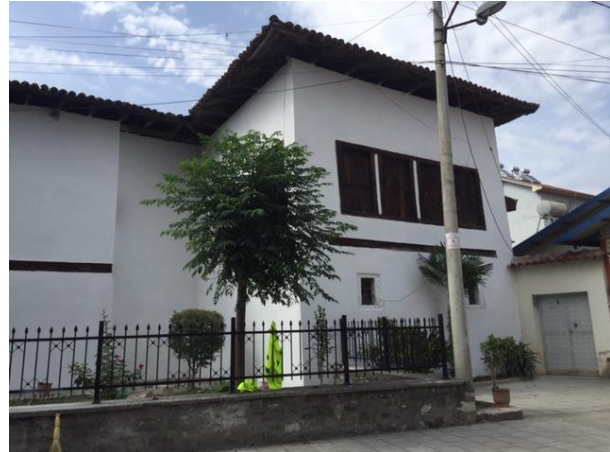
Muzeu Etnografik ndodhet ne gjendje mesatare ne pjesen me te madhe te elementeve dhe rifiniturave te tij.

- Dentim i çatise dhe infiltrimet ne disa pjese te tavanit.
- Renie dhe plasaritje e suvase ne fasaden perendimore, por edhe ne fasadat e tjera.
- Plasaritje ne suvane dhe ne muraturen e brendshme prej guri dhe çatmase, si dhe kornizave dekorative me suva brenda ne dhoma dhe ne çardak.

- Kollonat e drurit te katit perdhe qe mbajne çardakun jane te demtuar dhe shume te holle jo njesoj me origjinalin, brez druri dhe elemente te drunjte te amortizuar, perfshire ketu dhe parrmakun prej druri te çardakut. Dentimi i dyshemese se çardakut.

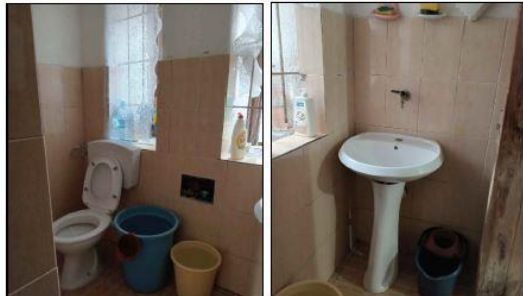
FOTO TE TUALETIT TE AMORTIZUAR

- Restaurimi i plote i tualetit, instalimeve, veshjes se dyshemese me pllaka gres imitim gur me ngjyre gri ose bezhe imitim parket druri, veshje e mureve me pllaka majolike ne kombinim me pllakat e poshtme pas konfirmimit nga mbikqyresi, zevendesimi i pajisjeve sanitare lavaman me mishilator dhe WC allafrenga me kaseten e shkarkimit te inkastruar, vendosje e depozites 500

litra , mbeshtetur ne strukture mbajtese metalike ne anen veriore te objektit sipas planvendosjes, vendosje e boilerit me kapacitet 12 litra per uje sanitar.

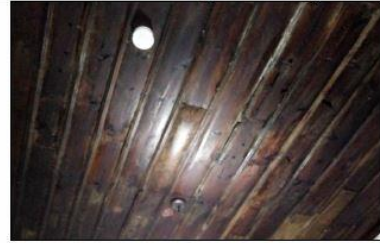
Dritare dhe qepena te amortizuara

- Restaurimi i dritareve dhe qepenave prej druri perfshire kornizat e tyre ne teresine e objektit, duke respektuar, formen, hapjen, materialin dhe ngjyren ekzistuese.

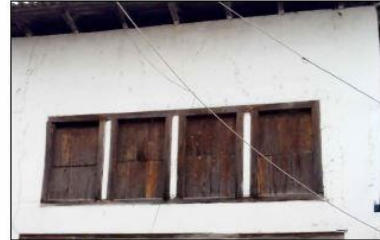
Dekore te demtuara

- Trajtim dhe restaurim i dekoreve, dyshemese, tavanit pjeserisht, dhe fashaturave prej druri te amortizuar ne pjeset e demtuara perfshire dhe te gjithë elementet drusore do te trajtohen me vaj lini dhe solucion antimole.

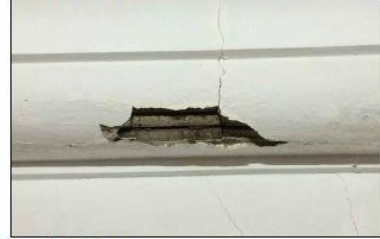
Dekore te demtuara

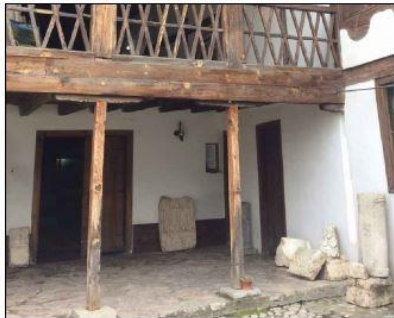
Parmake dhe kollona druri te amortizuara

- Parmak çardaku me lende druri, ngjyre, dhe model njesoj me origjinalin.

- Pergatitje dhe vendosje lende e sharruar pishe (kollonat e çardakut qe zevendesohen kati perdhe dhe brezi poshte parmakut). Kollonat do te behen 20 x 20 cm njesoj si ne katin e siperm, duke bere keshtu rikthimin ne identitet te tyre me dimensionin origjinalreferuar analizes historike.

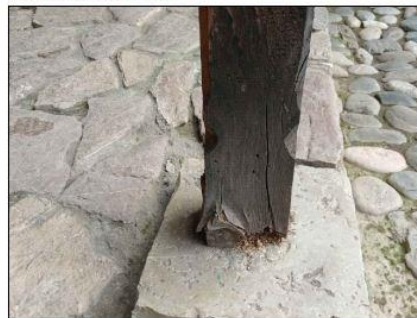
Kollona te demtuara druri

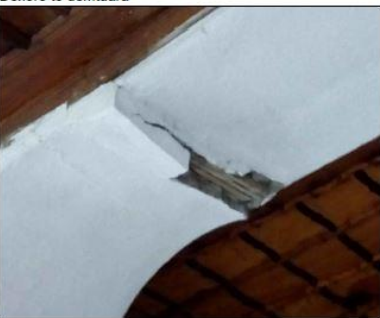
Dekore te demtuara

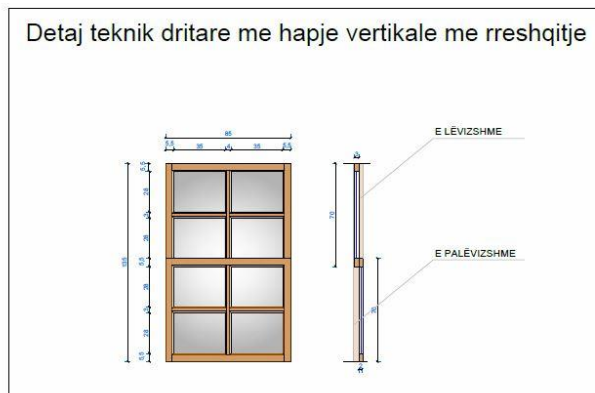
Detaj teknik dritare me hapje vertikale me rreshqitje
