BASHKIA PATOS
DREJTORIA E PLANIFIKIMIT DHE ZHVILLIMIT TË TERRITORIT

RELACION PËRSHKRIMOR

“BLERJE ASFALTOBETON PËR SHTRIM RRUGËSH”

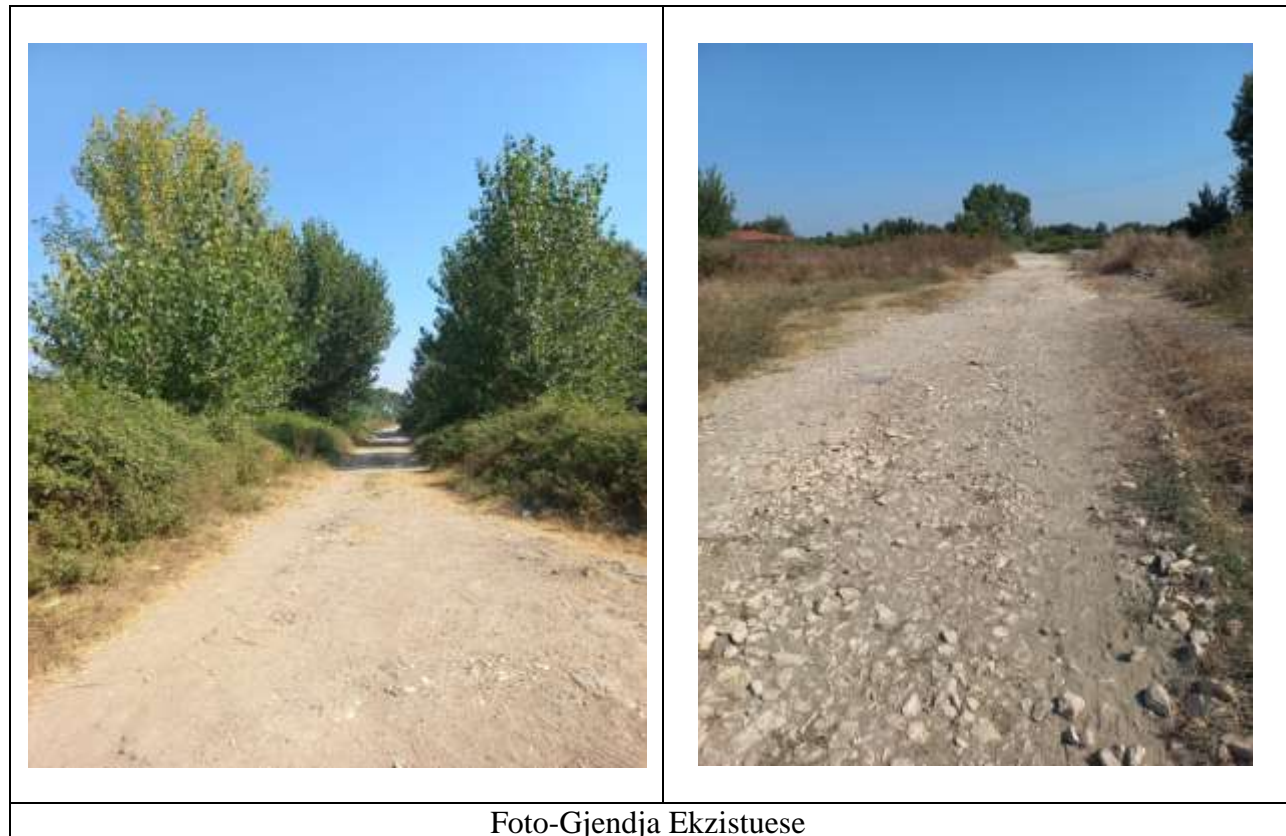
Rruga ndodhet në Njësinë administrative Zharrëz, fshati Sheqishte degëzim i dytë majtas i rrugës “Shën Mëria”. Rruga ka gjatësinë prej $L=255\text{m}$, $b=3\text{m}$.

Gjendja aktuale e kësaj rruge është në kushte jo të mira për arsye se në këtë segment nuk janë bërë ndërhyrje të mirëfillta, përveç disa mbushjeve me material cakëll, duke u bërë shkak për amortizimin e vazhdueshëm deri në gjendjen në të cilën ndodhet sot. Kryesisht kjo rrugë u shërben banorëve të zonës për qarkullimin dhe lidhjen me pjesë të tjera të zonës, për kryerjen e veprimtarive në fushën e agrokulturës pasi lidh disa toka me kultura të ndryshme bujqesore.

b. Përshkrim i ndërhyrjes që do të realizohet

Ndërhyrja në këtë rrugë parashikon rikonstrukcionin e paketës së shtresave rrugore në një gjatësi prej 242 m. Do të realizohet skarifikimi i shtresave ekzistuese, pastrimi dhe sistemi i zonës përreth dhe me pas realizimi i punimeve sipas shtresave përkatëse të përcaktuara në projekt. Segmenti i rrugës do të pajiset me paketën e shtresave: Shtresë Cakëlli $t=15\text{ cm}$ e cila do të realizohet pjesërisht me qëllim mbushjen e gropave përgjatë trupit të rrugës, Stabilizant $t=10\text{ cm}$, Binder $t=5\text{ cm}$.

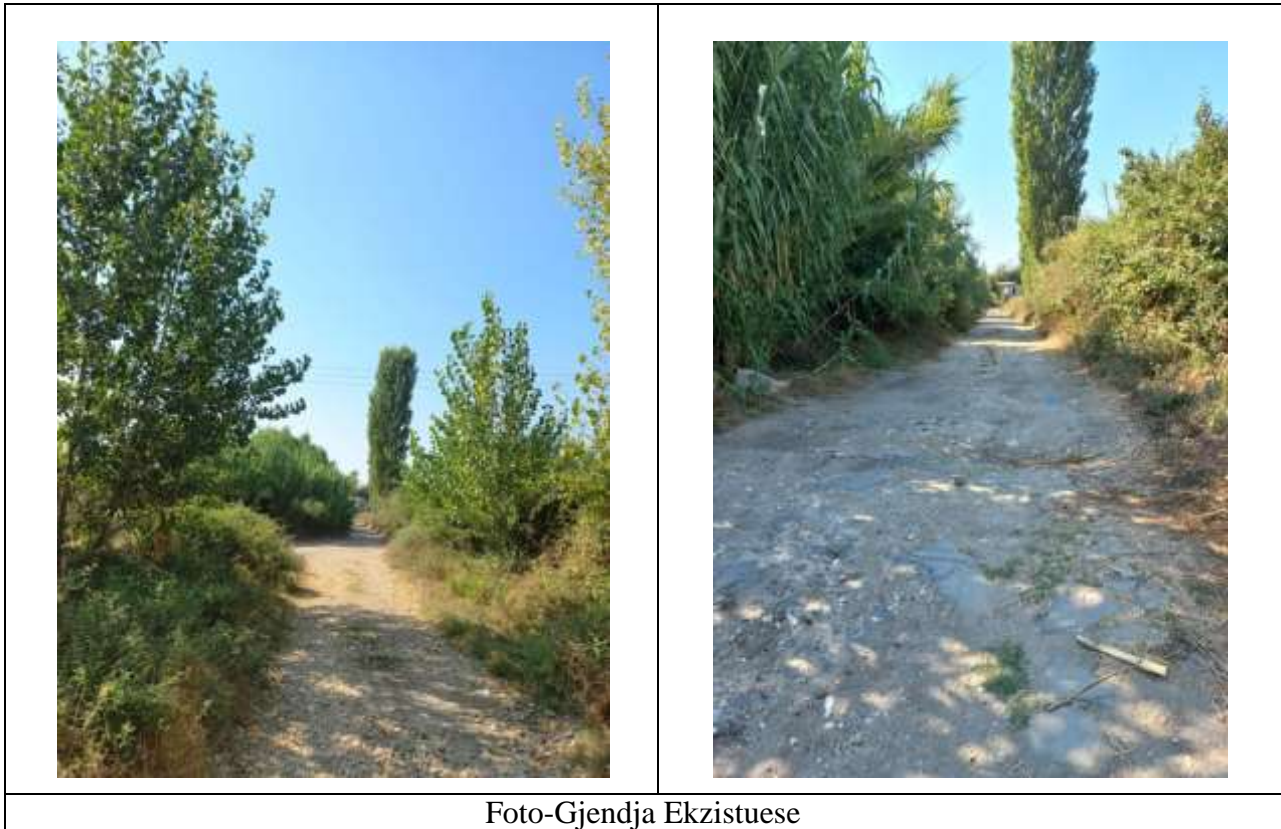
Rruga ndodhet në Njësinë administrative Zharrëz. Rruga ka gjatësinë prej $L=300\text{m}$, $b=3\text{m}$.

Gjendja aktuale e kësaj rruge është në kushte jo të mira për arsye se në këtë segment nuk janë bërë ndërhyrje të mirefillta, përveç disa mbushjeve me material cakëll, duke u bërë shkak për amortizimin e vazhdueshëm deri në gjendjen në të cilën ndodhet sot.

Ndërhyrja në këtë rrugë parashikon rikonstrukcionin e paketës së shtresave rrugore në një gjatësi prej 300 m. Do të realizohet skarifikimi i shtresave ekzistuese, pastrimi dhe sistemi i zonës përreth dhe më pas realizimi i punimeve sipas shtresave përkatëse të përcaktuara në projekt.

Segmenti i rrugës do të pajiset me paketen e shtresave: Shtresë Cakëlli $t=15\text{ cm}$ e cila do të realizohet pjesërisht me qëllim mbushjen e gropave përgjatë trupit të rrugës, Stabilizant $t=10\text{ cm}$, Binder $t=5\text{ cm}$.

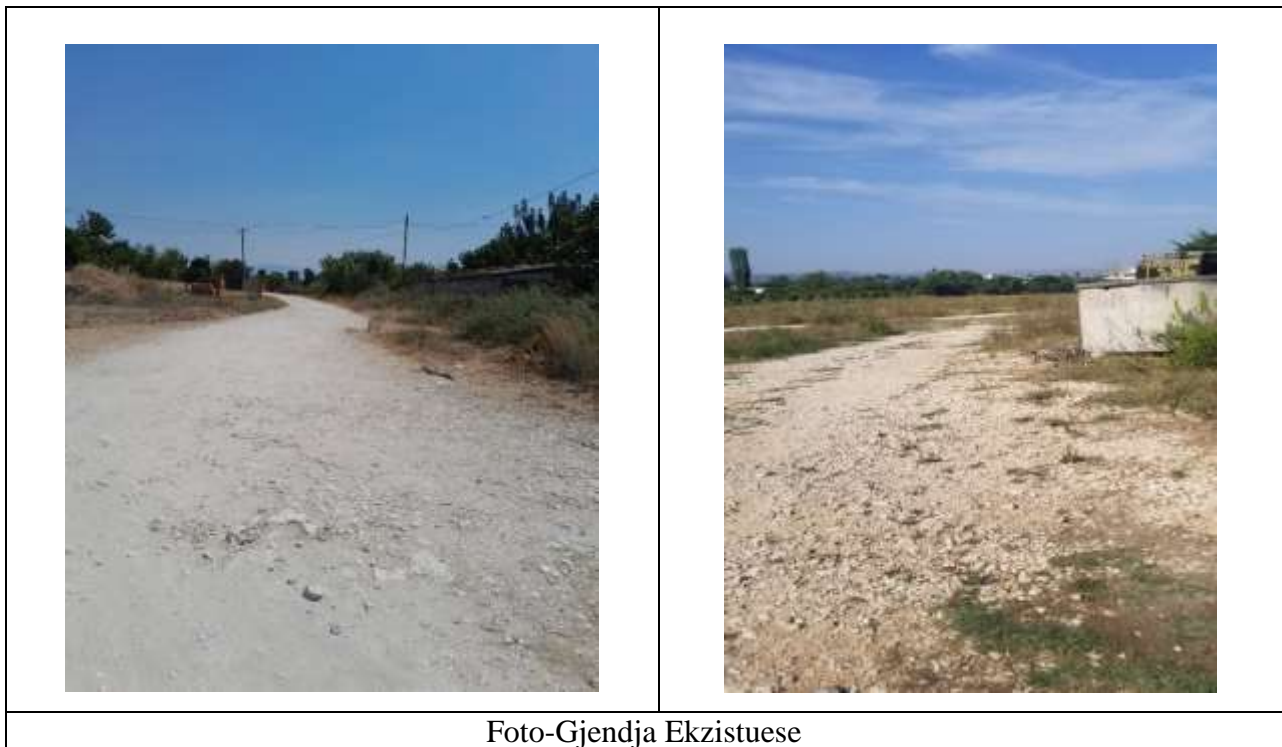
Rruga ndodhet në Njësinë administrative Zharrëz. Rruga ka gjatësinë prej $L=480\text{m}$, $b=3\text{m}$.

Gjendja aktuale e kësaj rruge është në kushte jo të mira për arsye se në këtë segment nuk janë bërë ndërhyrje të mirefillta, përveç disa mbushjeve me rërë bituminoze, duke u bërë shkak për amortizimin e vazhdueshëm deri në gjendjen në të cilën ndodhet sot.

Ndërhyrja në këtë rrugë parashikon rikonstrukcionin e paketës së shtresave rrugore në një gjatësi prej 480 m. Do të realizohet skarifikimi i shtresave ekzistuese, pastrimi dhe sistemi i zonës përreth dhe më pas realizimi i punimeve sipas shtresave përkatëse të përcaktuara në projekt.

Segmenti i rrugës do të pajiset me paketen e shtresave: Shtresë Cakelli $t=15\text{ cm}$ e cila do të realizohet pjesërisht me qëllim mbushjen e gropave përgjatë trupit të rrugës, Stabilizant $t=10\text{ cm}$, Binder $t=5\text{ cm}$.

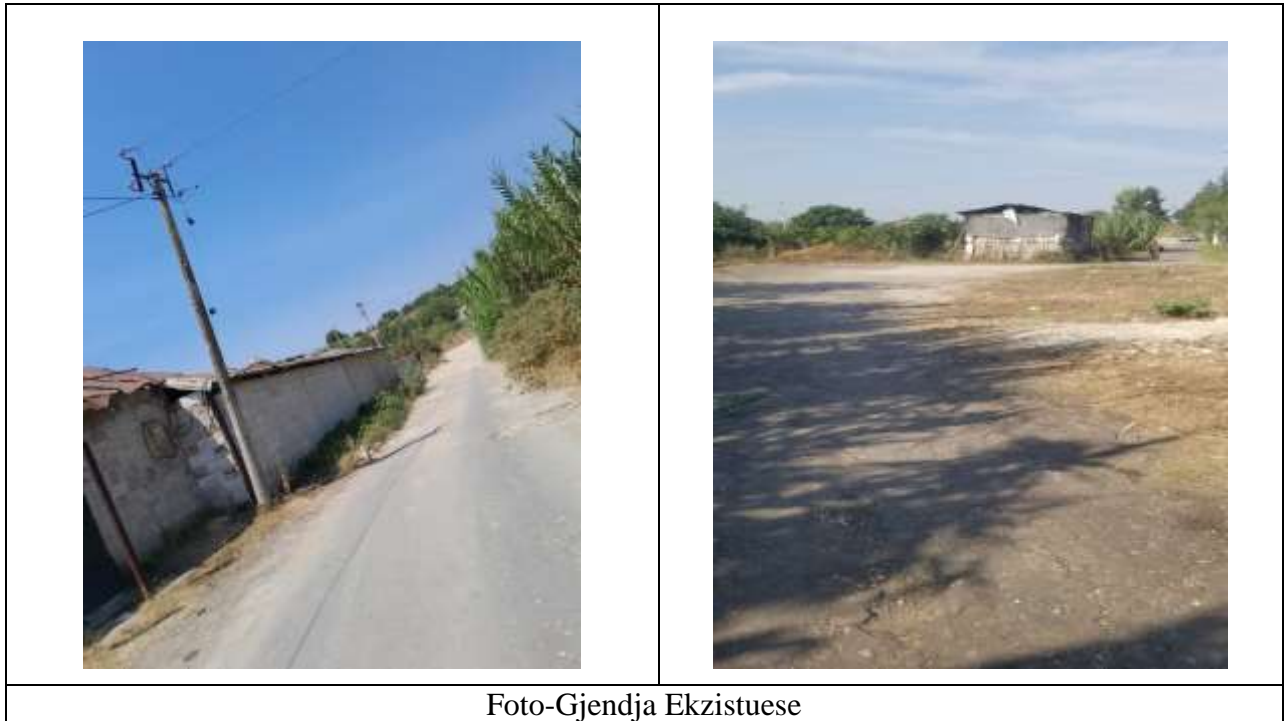
Foto-Gjendja Ekzistuese

Rruga ndodhet në Njësinë administrative Zharrëz. Rruga ka gjatësinë prej $L=480\text{m}$, $b=3\text{m}$.

Gjendja aktuale e kësaj rruge është në kushte jo të mira për arsye se në këtë segment nuk janë bërë ndërhyrje të mirefillta, përveç disa mbushjeve me rërë bituminoze, duke u bërë shkak për amortizimin e vazhdueshëm deri në gjendjen në të cilën ndodhet sot.

Ndërhyrja në këtë rrugë parashikon rikonstrukcionin e paketës së shtresave rrugore në një gjatësi prej 480 m. Do të realizohet skarifikimi i shtresave ekzistuese, pastrimi dhe sistemi i zonës përreth dhe më pas realizimi i punimeve sipas shtresave përkatëse të përcaktuara në projekt.

Segmenti i rrugës do të pajiset me paketën e shtresave: Shtresë Cakelli $t=15\text{ cm}$ e cila do të realizohet pjesërisht me qëllim mbushjen e gropave përgjatë trupit të rrugës dhe realizimin e bankinës me $b=50\text{cm}$ në të dyja anët e rrugës, Stabilizant $t=10\text{ cm}$, Binder $t=5\text{ cm}$.

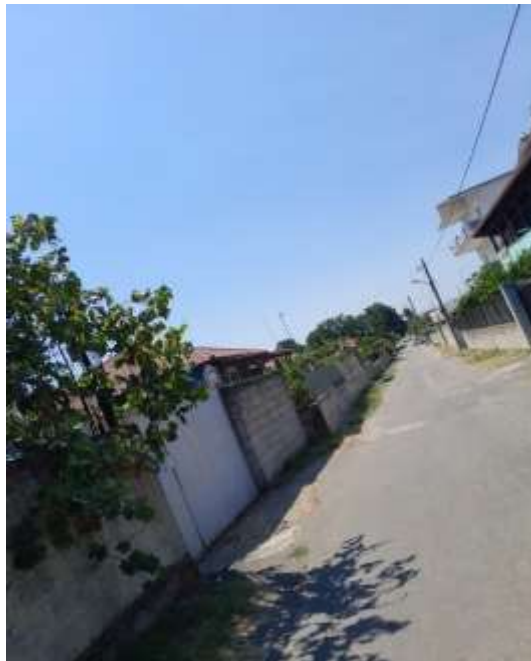
Foto-Gjendja Ekzistuese

Rruga ndodhet në Njësinë administrative Zharrëz. Rruga ka gjatësinë prej $L=420\text{m}$, $b=2.5\text{m}$. Gjendja aktuale e kësaj rruge është në kushte jo të mira për arsye se në këtë segment nuk janë bërë ndërhyrje të mirefillta, përveç disa mbushjeve me material cakëll, duke u bërë shkak për amortizimin e vazhdueshëm deri në gjendjen në të cilën ndodhet sot. Kryesisht kjo rrugë u shërben banoreve të zonës për qarkullimin dhe lidhjen me pjesë të tjera të zonës për kryerjen e veprimtarive të përditshme.

Ndërhyrja në këtë rrugë parashikon rikonstrukcionin e paketës së shtresave rrugore në një gjatësi prej 420 m. Do të realizohet skarifikimi i shtresave ekzistuese, pastrimi dhe sistemi i zonës përreth dhe më pas realizimi i punimeve sipas shtresave përkatëse të përcaktuara në projekt. Segmenti i rrugës do të pajiset me paketen e shtresave: Shtresë Cakëlli $t=15\text{ cm}$ e cila do të realizohet pjesërisht me qëllim mbushjen e gropave përgjatë trupit të rrugës dhe realizimin e bankinës $b=50\text{cm}$ në të dyja anët e rrugës, Stabilizant $t=10\text{ cm}$, Binder $t=5\text{ cm}$.

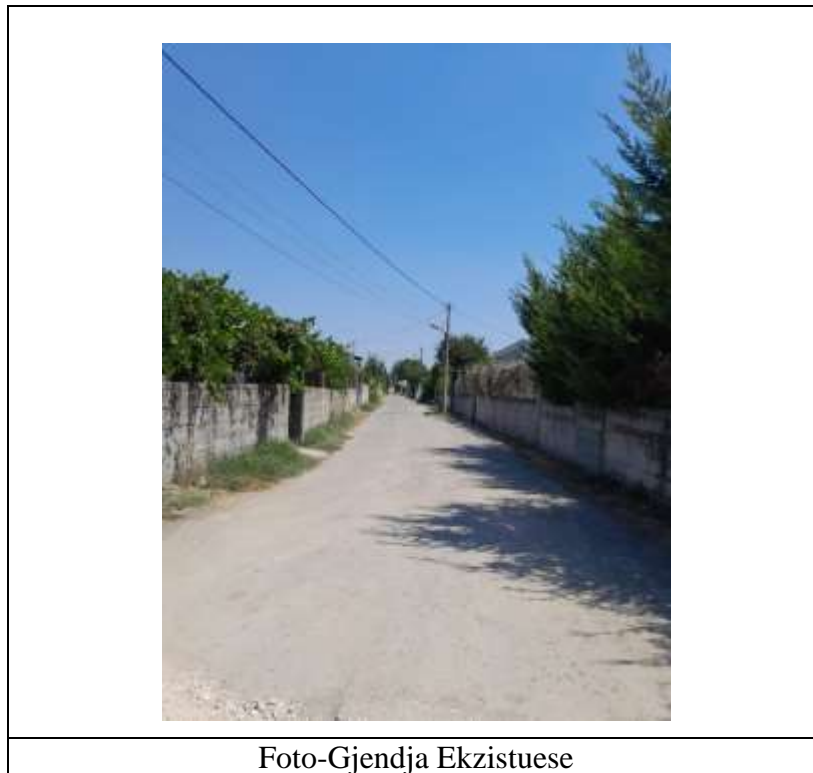
Rruga ndodhet në Njësinë administrative Zharrëz. Rruga ka gjatësinë prej $L=200\text{m}$, $b=3\text{m}$.

Gjendja aktuale e kësaj rruge është në kushte jo të mira për arsye se në këtë segment nuk janë bërë ndërhyrje të mirefillta, përveç disa mbushjeve me material cakëll, duke u bërë shkak për amortizimin e vazhdueshëm deri në gjendjen në të cilën ndodhet sot.

Ndërhyrja në këtë rrugë parashikon rikonstrukcionin e paketës së shtresave rrugore në një gjatësi prej 200 m. Do të realizohet skarifikimi i shtresave ekzistuese, pastrimi dhe sistemi i zonës përreth dhe më pas realizimi i punimeve sipas shtresave përkatëse të përcaktuara në projekt.

Segmenti i rrugës do të pajiset me paketën e shtresave: Shtresë Cakëlli $t=15\text{ cm}$ e cila do të realizohet pjesërisht me qëllim mbushjen e gropave përgjatë trupit të rrugës, Stabilizant $t=10\text{ cm}$, Binder $t=5\text{ cm}$.

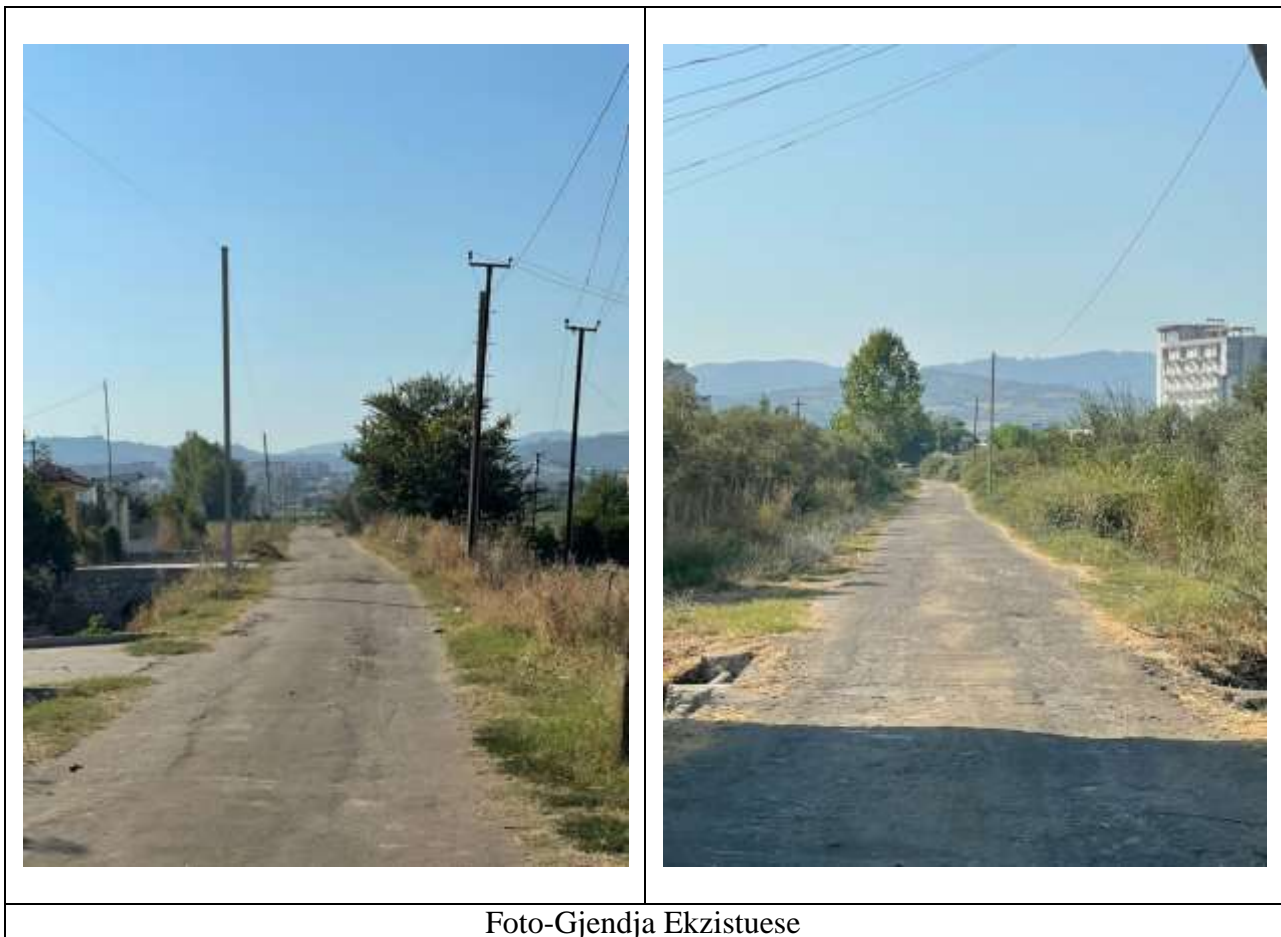
Kryesisht kjo rrugë u shërben një pjesë të banorëve të lagjes “29 Marsi” për tu lidhur me aksin Fier-Berat, aksin Fier-Patos, si dhe për të mundësuar lidhjen me qendrën e qytetit të Patosit.

Ndërhyrja në këtë rrugë parashikon rikonstrukcionin e paketës së shtresave rrugore në një gjatësi prej 1065 m. Do të realizohet skarifikimi i shtresave ekzistuese, pastrimi dhe sistemi i zonës përreth dhe më pas realizimi i punimeve sipas shtresave përkatëse të përcaktuara në projekt.

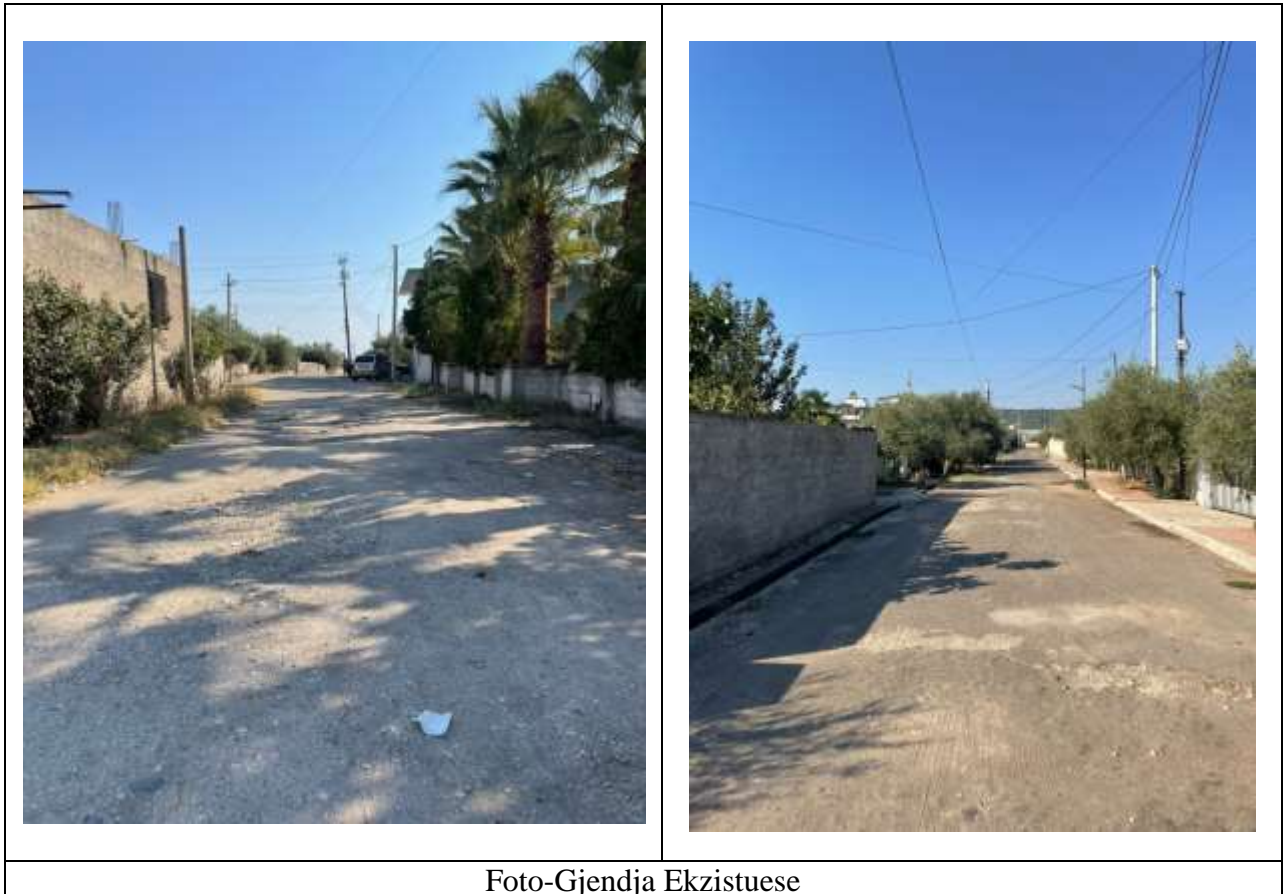
Kryesisht kjo rrugë u shërben banoreve të zonës si dhe bizneseve të ndryshme që ushtrojnë aktivitetin në zonë për tu lidhur me rrugën “Fier-Patos” dhe me pjese të tjera të qytetit.

Ndërhyrja në këtë rrugë parashikon rikonstruksimin e paketës së shtresave rrugore në një gjatësi prej 280 m. Do të realizohet skarifikimi i shtresave ekzistuese, pastrimi dhe sistemi i zonës përreth dhe më pas realizimi i punimeve sipas shtresave përkatëse të përcaktuara në projekt.

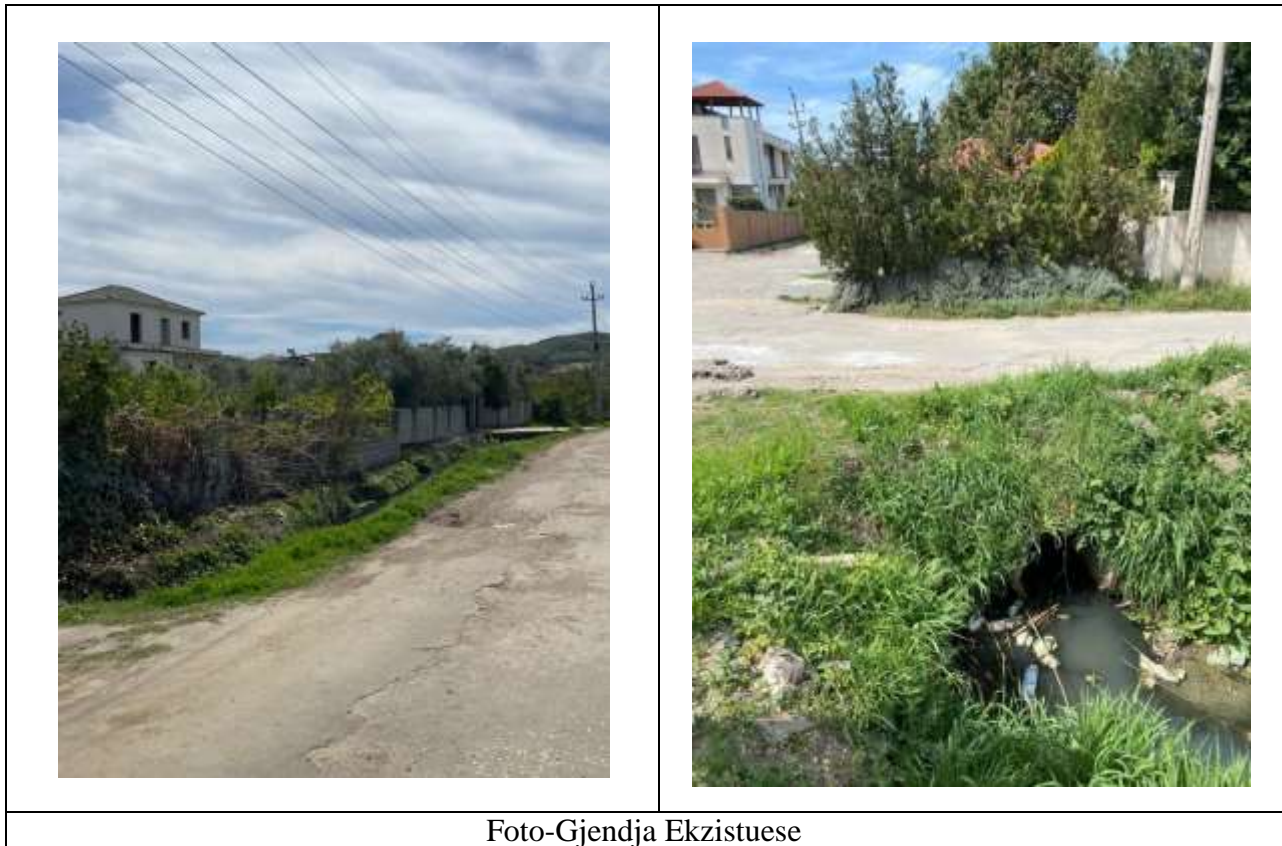
Kryesisht kjo rrugë u shërben banorëve të zonës për qarkullimin dhe lidhjen me pjesë të tjera të qytetit për kryerjen e veprimtarive të përditshme.

Ndërhyrja në këtë rrugë parashikon rikonstrukcionin e paketës së shtresaverrugore në një gjatësi prej 670 m. Do të realizohet skarifikimi i shtresave ekzistuese, pastrimi dhe sistemi i zonës përreth dhe më pas realizimi i punimeve sipas shtresave përkatëse të përcaktuara në projekt.

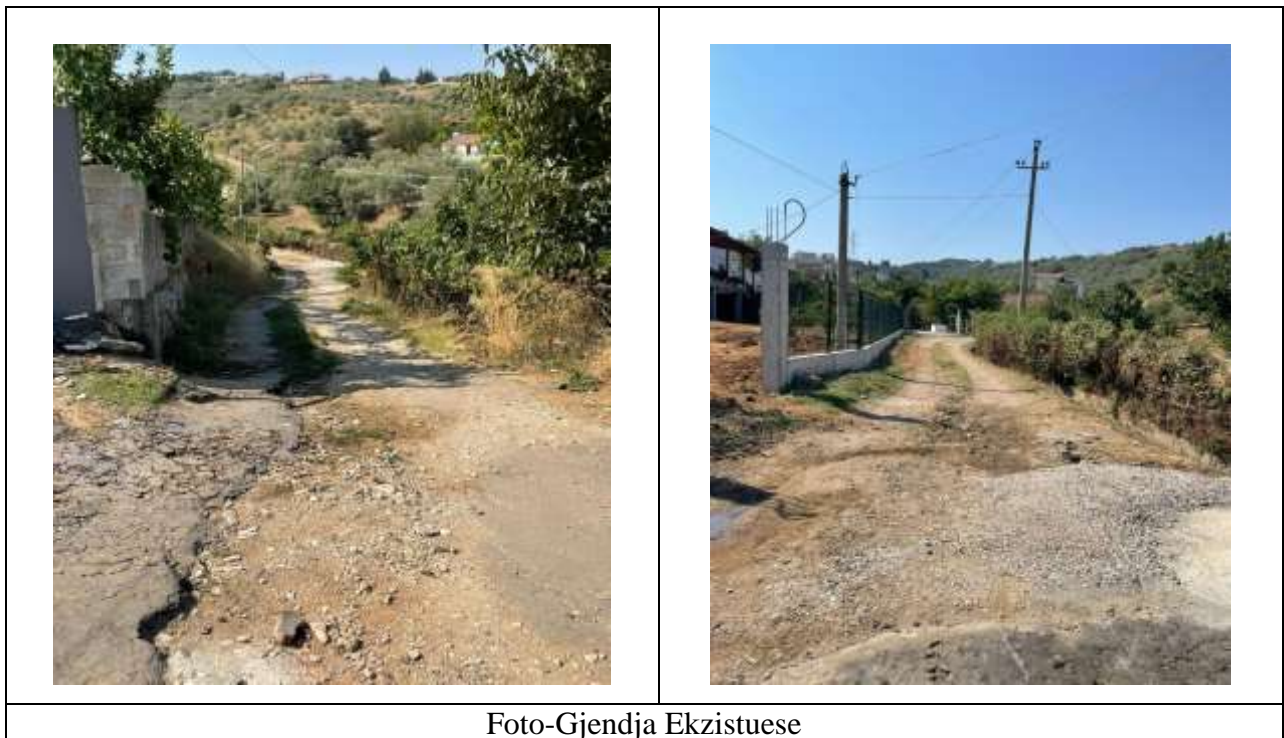
Kryesisht kjo rrugë u shërben banorëve të zonës për qarkullimin dhe lidhjen me rrugët “Dëshmorët e Banajt”, rrugën “Camëria” drejt qendrës së qytetit për kryerjen e veprimtarive të përditshme.

Ndërhyrja në këtë rrugë parashikon rikonstrukcionin e paketës së shtresave rrugore në një gjatësi prej 230 m. Do të realizohet skarifikimi i shtresave ekzistuese, pastrimi dhe sistemi i zonës përreth dhe më pas realizimi i punimeve sipas shtresave përkatëse të përcaktuara në projekt.

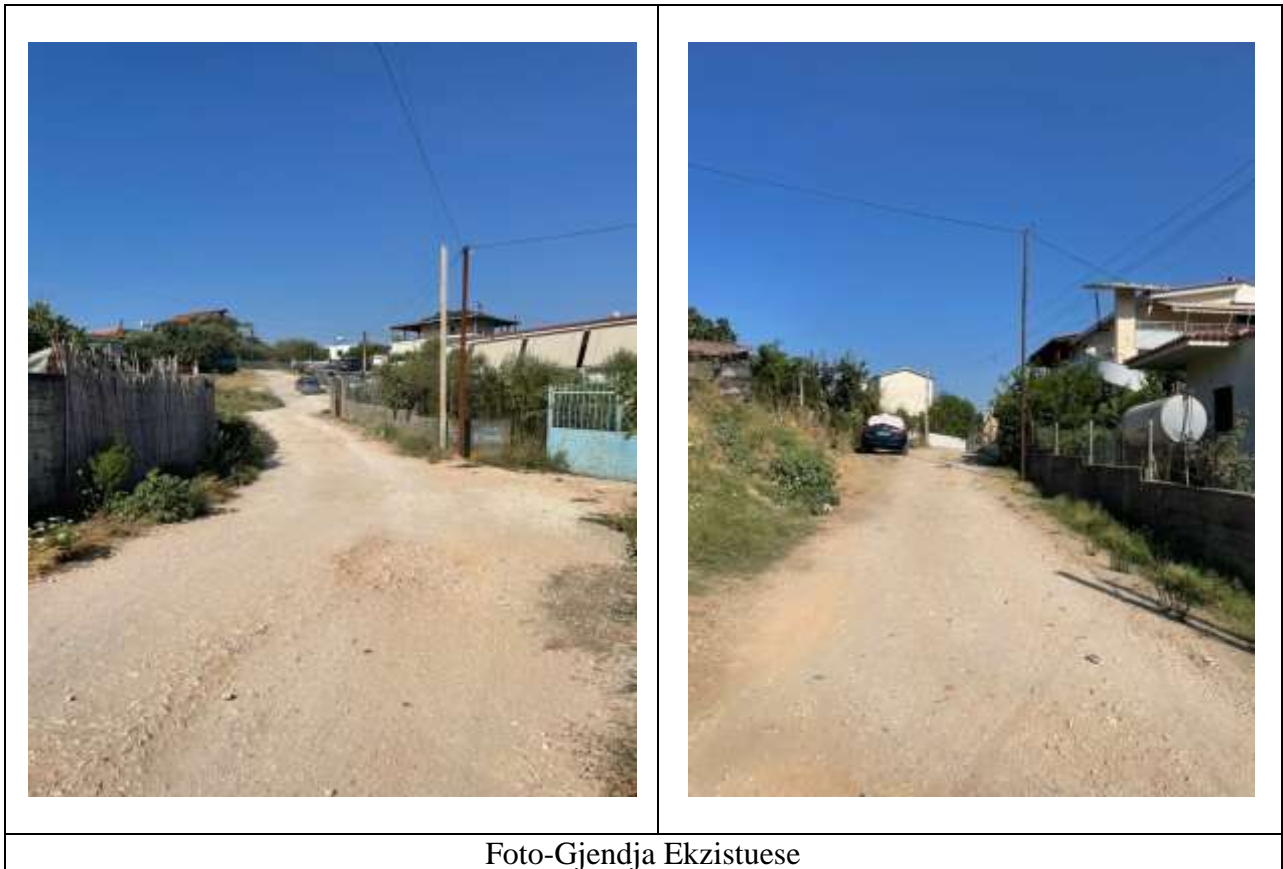
Gjendja aktuale e kësaj rruge është në kushte jo të mira për arsye se në këtë segment nuk janë bërë ndërhyrje të mirefillta, përveç disa mbushjeve me material cakëll, duke u bërë shkak për amortizimin e vazhdueshëm deri në gjendjen në të cilën ndodhet sot.

Foto-Gjendja Ekzistuese

Ndërhyrja në këtë rrugë parashikon rikonstruksionin e paketës së shtresave rrugore në një gjatësi prej 350 m. Do të realizohet skarifikimi i shtresave ekzistuese, pastrimi dhe sistemi i zonës përreth dhe më pas realizimi i punimeve sipas shtresave përkatëse të përcaktuara në projekt. Segmenti i rrugës do të pajiset me paketen e shtresave: Stabilizant $t=10$ cm, Binder $t=5$ cm.

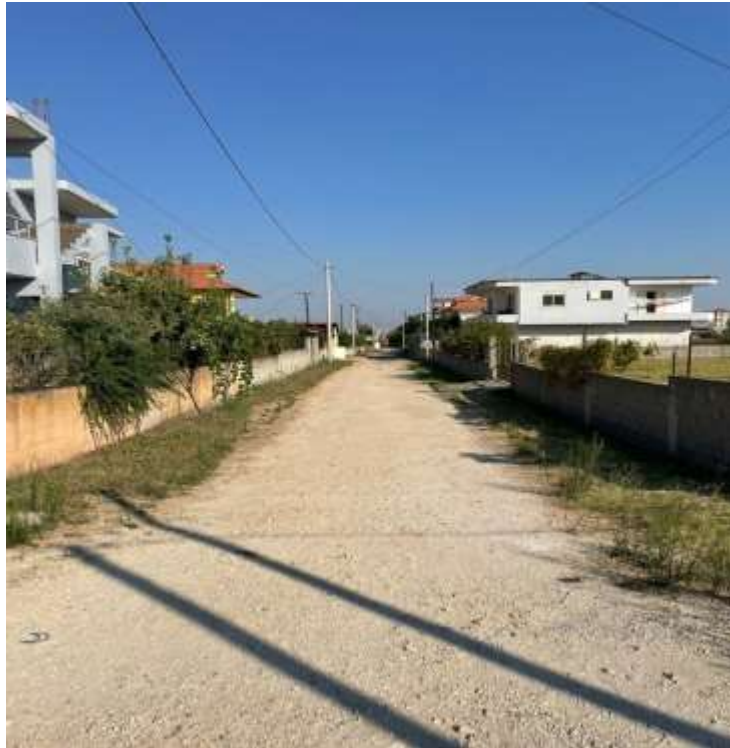
Rruga ndodhet në Patos dhe ka gjatësi $L=200$ m dhe $b=3.5$ m. Gjendja aktuale e kësaj rruge është në kushte jo të mira për arsye se në këtë segment nuk janë bërë ndërhyrje të mirëfillta, përveç disa mbushjeve me material cakëll, duke u bërë shkak për amortizimin e vazhdueshëm deri në gjendjen në të cilën ndodhet sot.

Foto-Gjendja Ekzistuese

Ndërhyrja në këtë rrugë parashikon rikonstruksionin e paketës së shtresave rrugore në një gjatësi prej 200 m. Do të realizohet skarifikimi i shtresave ekzistuese, pastrimi dhe sistemi i zonës përreth dhe më pas realizimi i punimeve sipas shtresave përkatëse të përcaktuara në projekt.

Segmenti i rrugës do të pajiset me paketën e shtresave: Stabilizant $t=10$ cm, Binder $t=5$ cm.

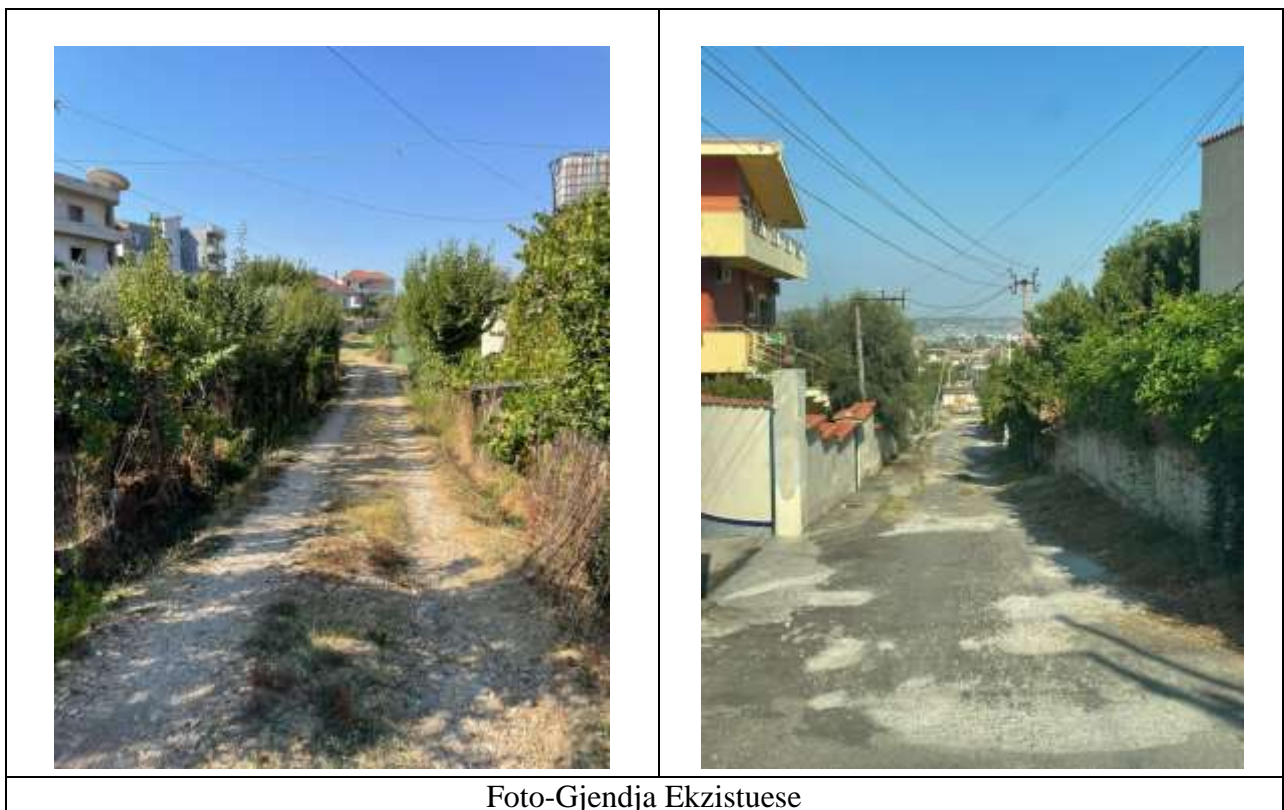
Kryesisht kjo rrugë u shërben banorëve të zonës për qarkullimin dhe lidhjen me rrugën “Franc Nopce” drejt rrugës “Fier-Patos” dhe pjesë të tjera të qytetit për kryerjen e veprimtarive të përditshme.

Ndërhyrja në këtë rrugë parashikon rikonstrukcionin e paketës së shtresave rrugore në një gjatësi prej 130 m. Do të realizohet skarifikimi i shtresave ekzistuese, pastrimi dhe sistemi i zonës përreth dhe më pas realizimi i punimeve sipas shtresave përkatëse të përcaktuara në projekt.

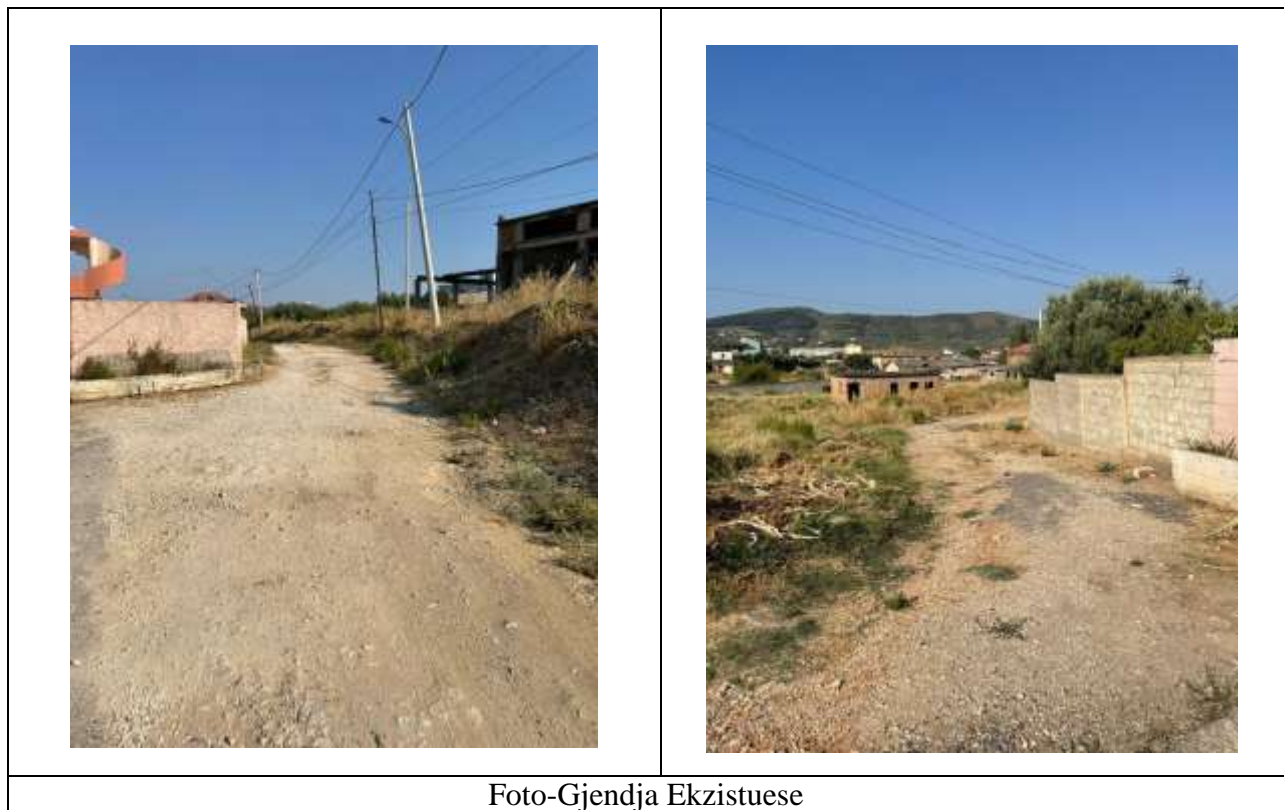
Kryesisht kjo rrugë u shërben banorëve të zonës për qarkullimin dhe lidhjen me rrugën “Franc Nopce” drejt rrugës “Fier-Patos” dhe pjesë të tjera të qytetit për kryerjen e veprimtarive të përditshme.

Ndërhyrja në këtë rrugë parashikon rikonstrukcionin e paketës së shtresave rrugore në një gjatësi prej 130 m. Do të realizohet skarifikimi i shtresave ekzistuese, pastrimi dhe sistemi i zonës përreth dhe më pas realizimi i punimeve sipas shtresave përkatëse të përcaktuara në projekt. Segmenti i rrugës do të pajiset me paketën e shtresave: Stabilizant t=10 cm, Binder t=5 cm.

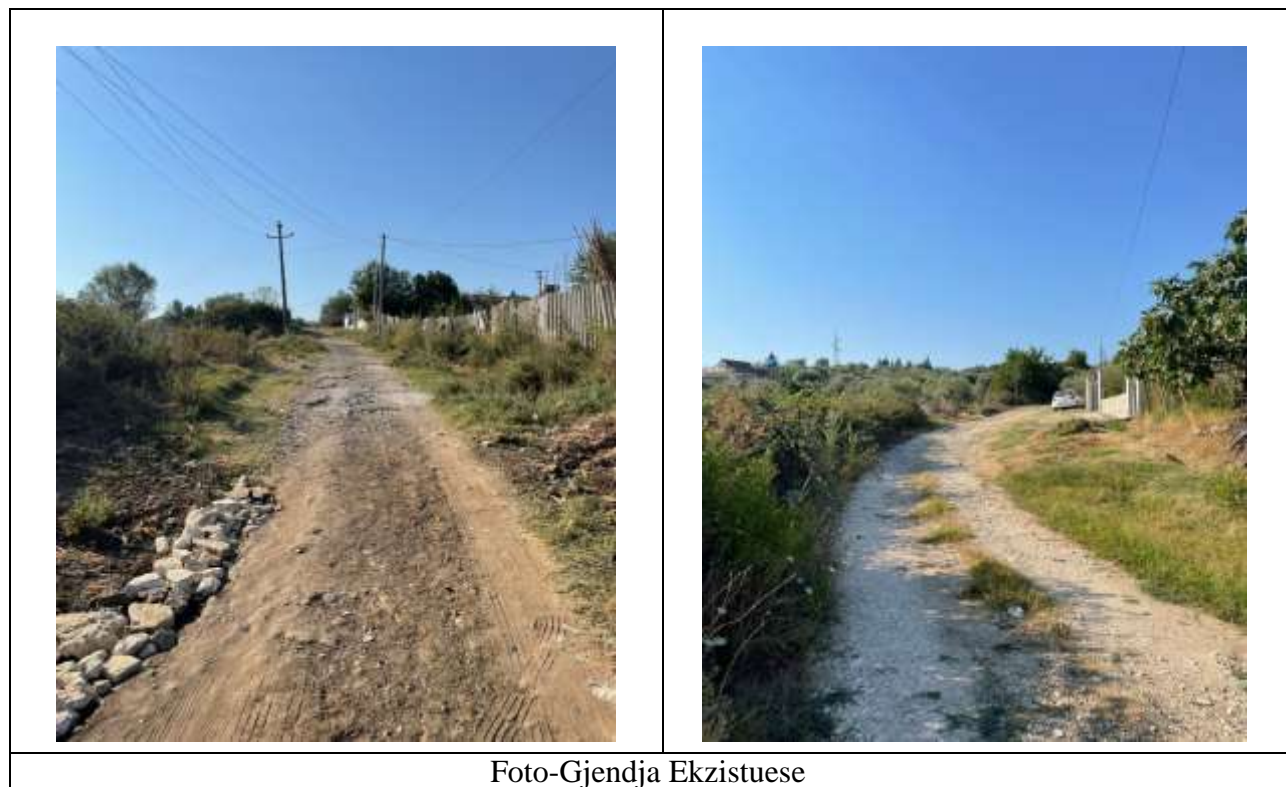
23. Rruga “Edit Durham”, Lagjja e “Re”, Patos

Gjendja aktuale e kësaj rruge është në kushte jo të mira për arsye se në këtë segment nuk janë bërë ndërhyrje të mirefillta, përveç disa mbushjeve me material çakëll, duke u bërë shkak për amortizimin e vazhdueshëm deri në gjendjen në të cilën ndodhet sot.

Ndërhyrja në këtë rrugë parashikon rikonstruksionin e paketës së shtresave rrugore në një gjatësi prej 175 m. Do të realizohet skarifikimi i shtresave ekzistuese, pastrimi dhe sistemi i zonës përreth dhe më pas realizimi i punimeve sipas shtresave përkatëse të përcaktuara në projekt.

Segmenti i rrugës do të pajiset me paketën e shtresave: Shtresë Çakelli $t=15$ cm e cila do të shërbejë për mbushjen e gropave përgjatë gjithë trupit të rrugës, Stabilizant $t=10$ cm, Binder $t=5$ cm.

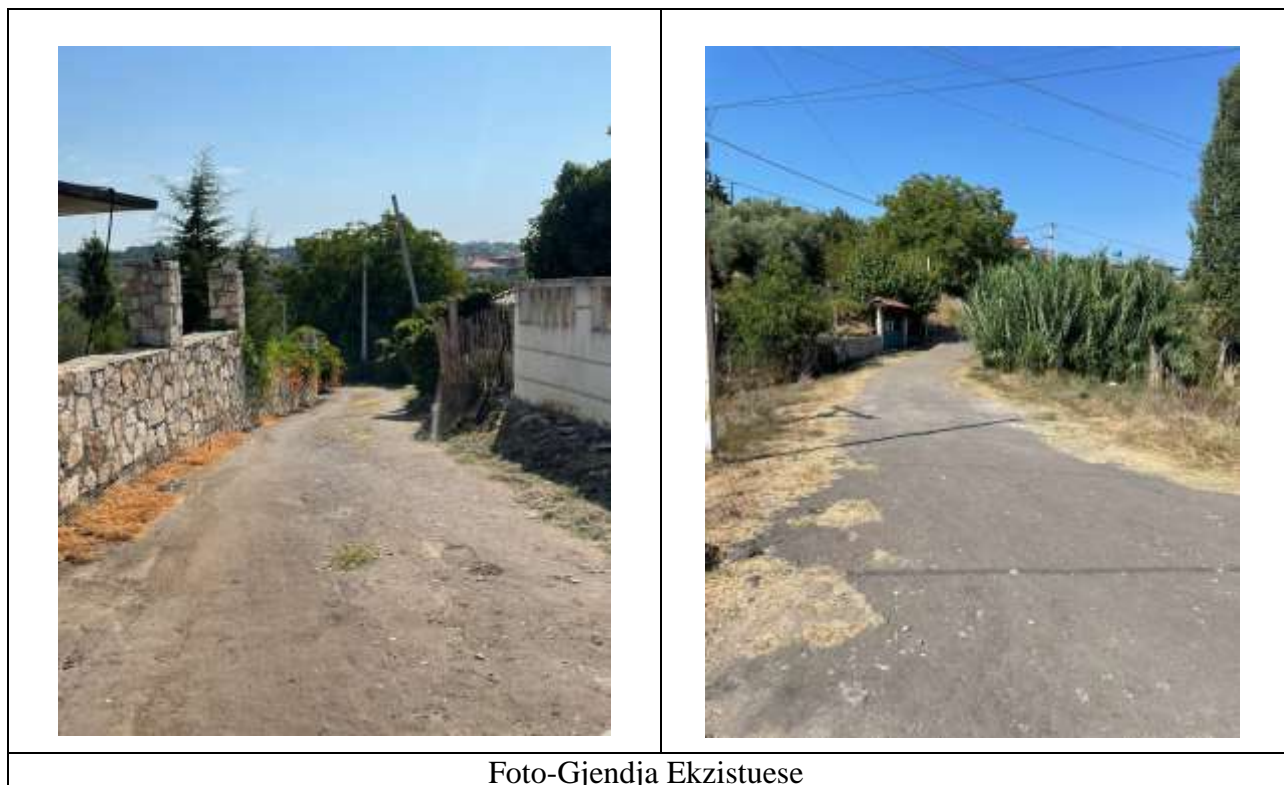
24. Rruga “Perikli Prifti”, Patos

Gjendja aktuale e kësaj rrugë është në kushte jo të mira për arsye se në këtë segment nuk janë bërë ndërhyrje të mirefillta, përveç disa mbushjeve me rërë bituminoze, duke u bërë shkak për amortizimin e vazhdueshëm deri në gjendjen në të cilën ndodhet sot.

Ndërhyrja në këtë rrugë parashikon rikonstrukcionin e paketës së shtresave rrugore në një gjatësi prej 120 m. Do të realizohet skarifikimi i shtresave ekzistuese, pastrimi dhe sistemi i zonës përreth dhe më pas realizimi i punimeve sipas shtresave përkatëse të përcaktuara në projekt. Segmenti i rrugës do të pajiset me paketën e shtresave: Stabilizant $t=10$ cm, Binder $t=5$ cm.

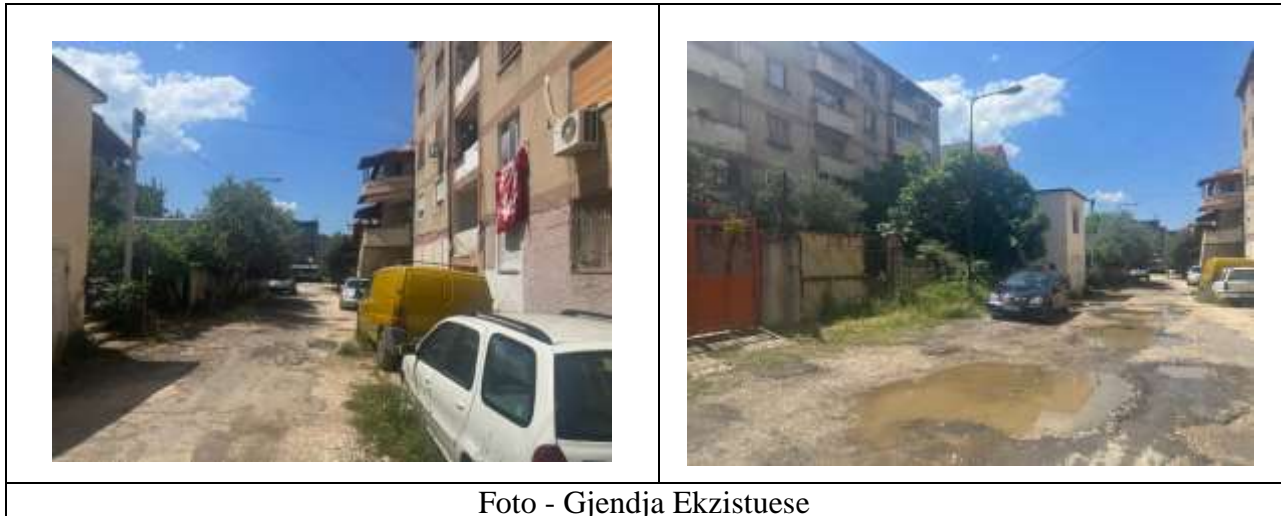
25. Rruga tek blloku i pallateve parafabrikat, lagjja “Naftëtari”, Patos

Gjendja aktuale e kësaj rrugë është në kushte jo të mira për arsye se në këtë segment nuk janë bërë ndërhyrje të mirefillta prej vitesh duke u bërë shkak për amortizimin e vazhdueshëm deri në gjendjen në të cilën ndodhet sot.

Ndërhyrja në këtë rrugë parashikon rikonstrukcionin e paketës së shtresave rrugore. Do të realizohet skarifikimi i shtresave ekzistuese, pastrimi dhe sistemi i zonës përreth dhe më pas realizimi i punimeve sipas shtresave përkatëse të përcaktuara në projekt.

Segmenti i rrugës do të pajiset me paketën e shtresave: Shtresë Cakelli t=15 cm, Stabilizant t=10 cm, Binder t=5 cm.

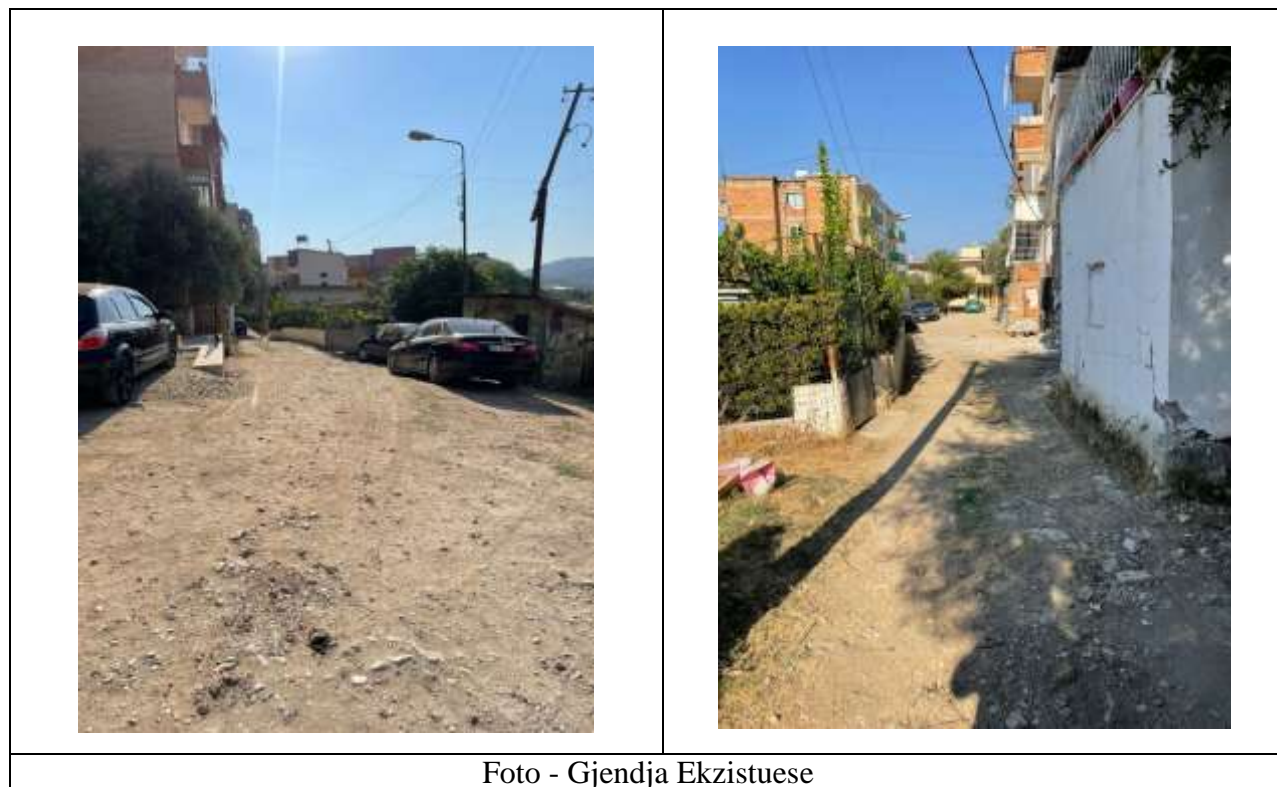
Gjendja aktuale e kësaj rrugë është në kushte jo të mira për arsye se në këtë segment nuk janë bërë ndërhyrje të mirefillta, përveç disa mbushjeve me rërë bituminoze, duke u bërë shkak për amortizimin e vazhdueshëm deri në gjendjen në të cilën ndodhet sot.

Foto - Gjendja Ekzistuese

Ndërhyrja në këtë rrugë parashikon rikonstrukcionin e paketës së shtresave rrugore në një gjatësi prej 100 m. Do të realizohet skarifikimi i shtresave ekzistuese, pastrimi dhe sistemi i zonës përreth dhe më pas realizimi i punimeve sipas shtresave përkatëse të përcaktuara në projekt.

Segmenti i rrugës do të pajiset me paketën e shtresave: Shtresë Cakelli $t=15$ cm, Stabilizant $t=10$ cm, Binder $t=5$ cm.

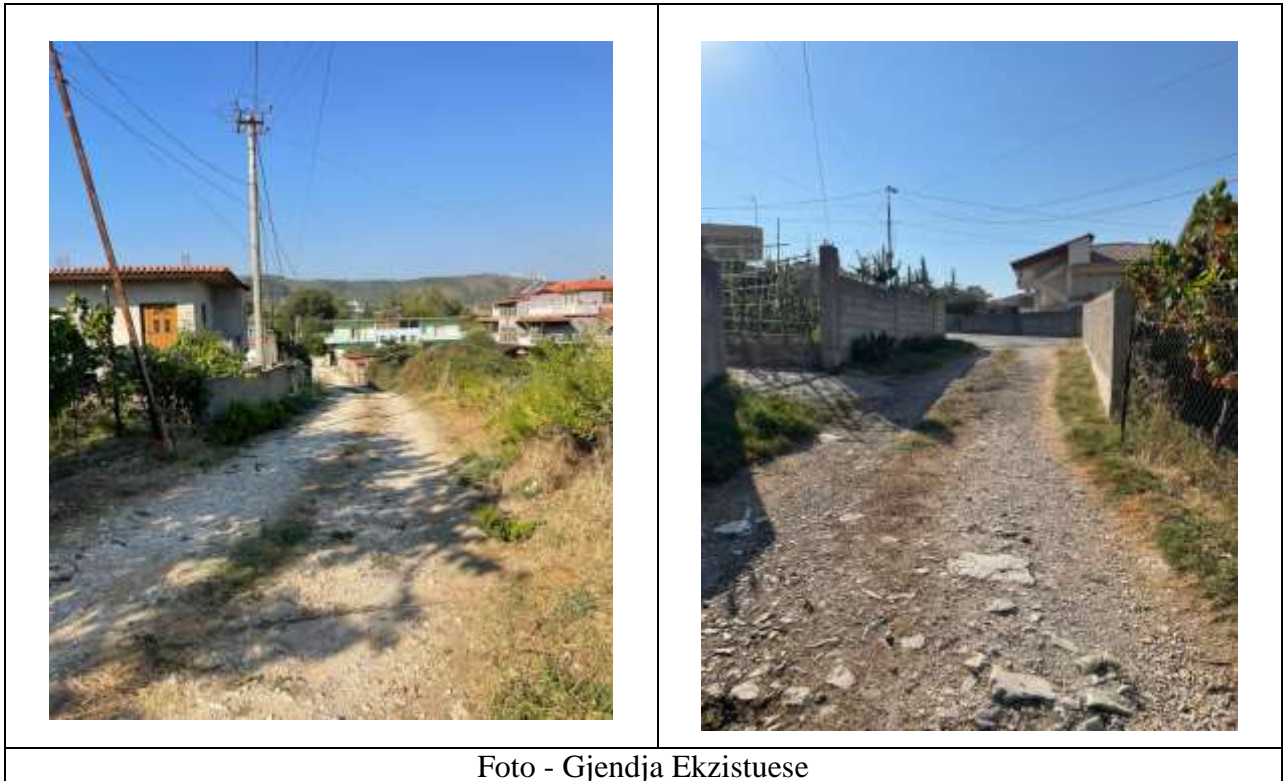
Gjendja aktuale e kësaj rrugë është në kushte jo të mira për arsye se në këtë segment nuk janë bërë ndërhyrje të mirefillta, përveç disa mbushjeve material cakëll, duke u bërë shkak për amortizimin e vazhdueshëm deri në gjendjen në të cilën ndodhet sot.

Foto - Gjendja Ekzistuese

Ndërhyrja në këtë rrugë parashikon rikonstrukcionin e paketës së shtresave rrugore në një gjatësi prej 100 m. Do të realizohet skarifikimi i shtresave ekzistuese, pastrimi dhe sistemi i zonës përreth dhe më pas realizimi i punimeve sipas shtresave përkatëse të përcaktuara në projekt.

Segmenti i rrugës do të pajiset me paketën e shtresave: Shtresë Cakëlli $t=15$ cm e cila do të shërbejë për mbushjen e gropave përgjatë gjithë trupit të rrugës, Stabilizant $t=10$ cm, Binder $t=5$ cm.

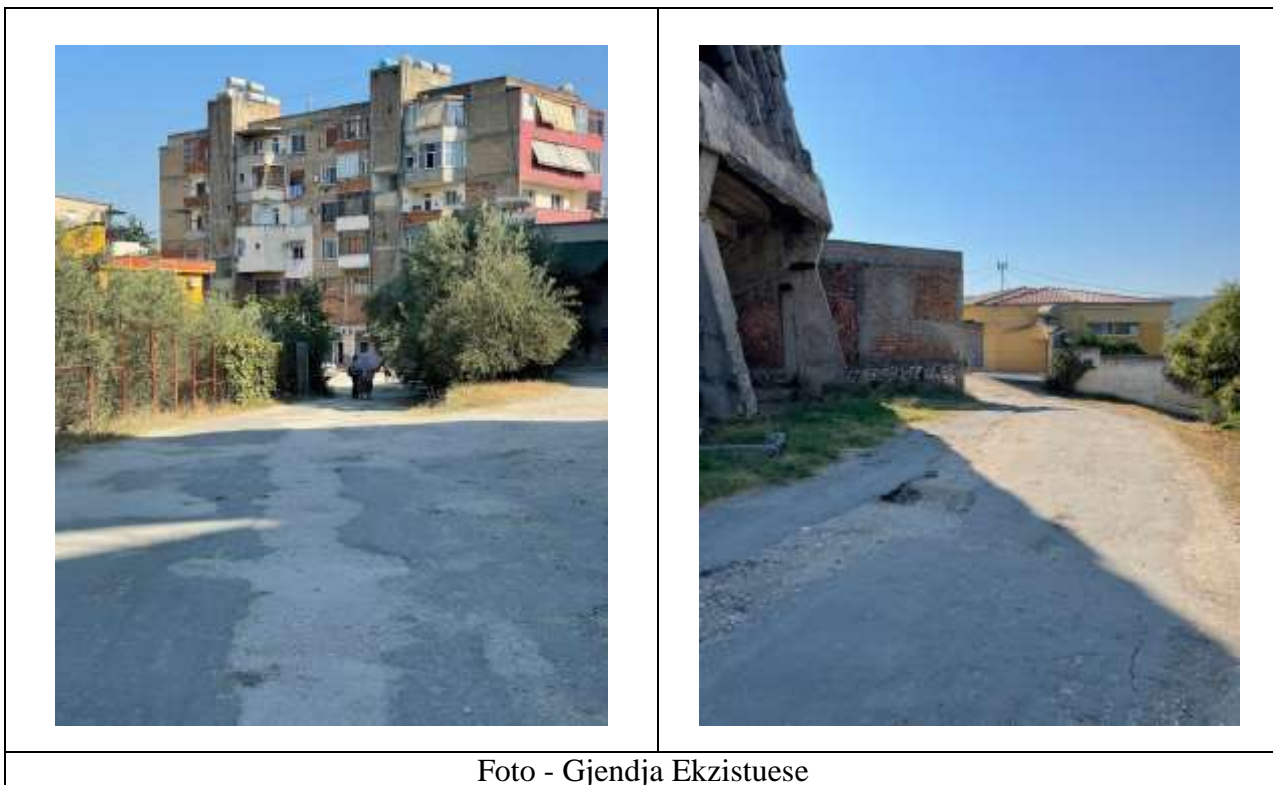
Gjendja aktuale e kësaj rrugë është në kushte jo të mira për arsye se në këtë segment nuk janë bërë ndërhyrje të mirëfillta, përveç disa mbushjeve me rërë bituminoze, duke u bërë shkak për amortizimin e vazhdueshëm deri në gjendjen në të cilën ndodhet sot.

Foto - Gjendja Ekzistuese

Ndërhyrja në këtë rrugë parashikon rikonstrukcionin e paketës së shtresave rrugore në një gjatësi prej 190 m. Do të realizohet skarifikimi i shtresave ekzistuese, pastrimi dhe sistemi i zonës përreth dhe më pas realizimi i punimeve sipas shtresave përkatëse të përcaktuara në projekt.

Segmenti i rrugës do të pajiset me paketën e shtresave: Shtresë Cakelli $t=15\text{ cm}$, Stabilizant $t=10\text{ cm}$, Binder $t=5\text{ cm}$.
