BASHKIA PATOS
DREJTORIA E PLANIFIKIMIT DHE ZHVILLIMIT TË TERRITORIT

RELACION PËRSHKRIMOR

“BLERJE ASFALTOBETON PËR SHTRIM RRUGËSH”

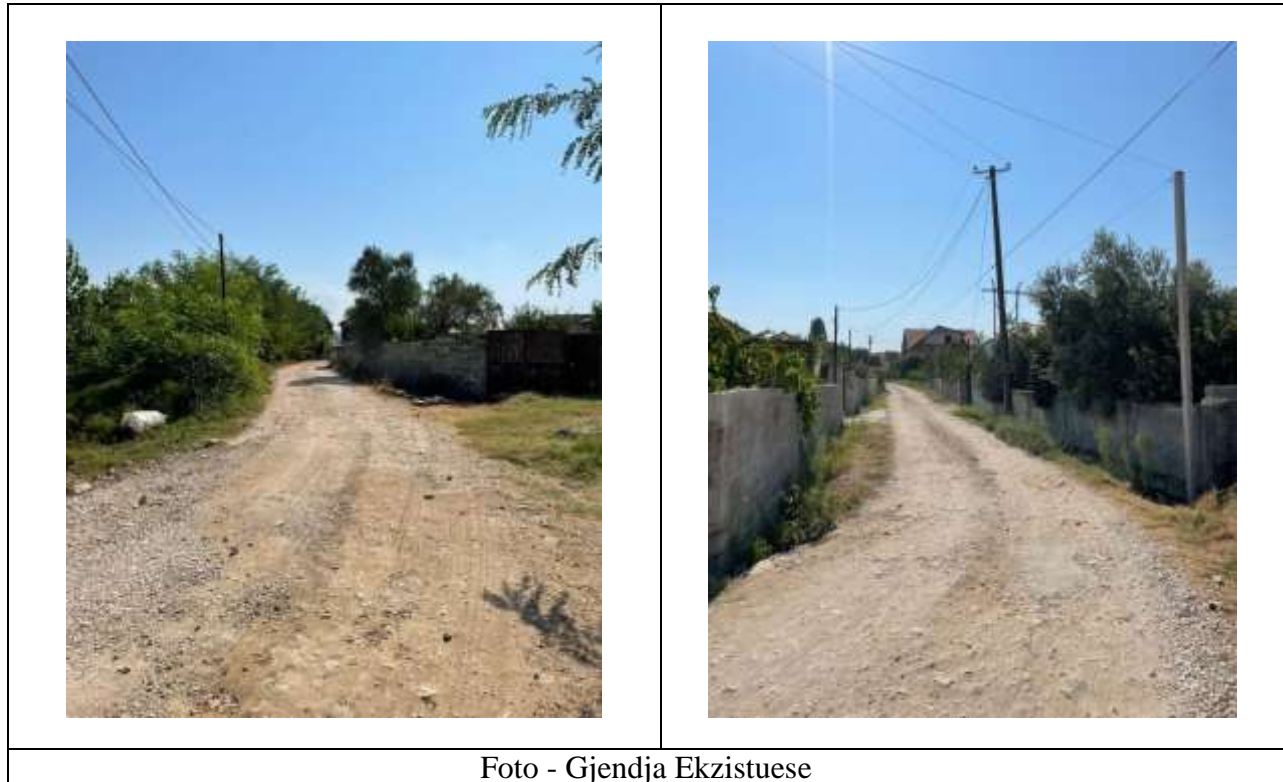
Gjendja aktuale e kësaj rrugë është në kushte jo të mira për arsye se në këtë segment nuk janë bërë ndërhyrje të mirëfillta, përveç disa mbushjeve me material cakëll, duke u bërë shkak për amortizimin e vazhdueshëm deri në gjendjen në të cilën ndodhet sot. Ajo është një rrugë e rëndësishme për banorët e zonës pasi mundëson lidhjen me dy rrugë kryesore të fshatit Dukas “Dhori Tanaka” dhe “Sotir Xoxe”.

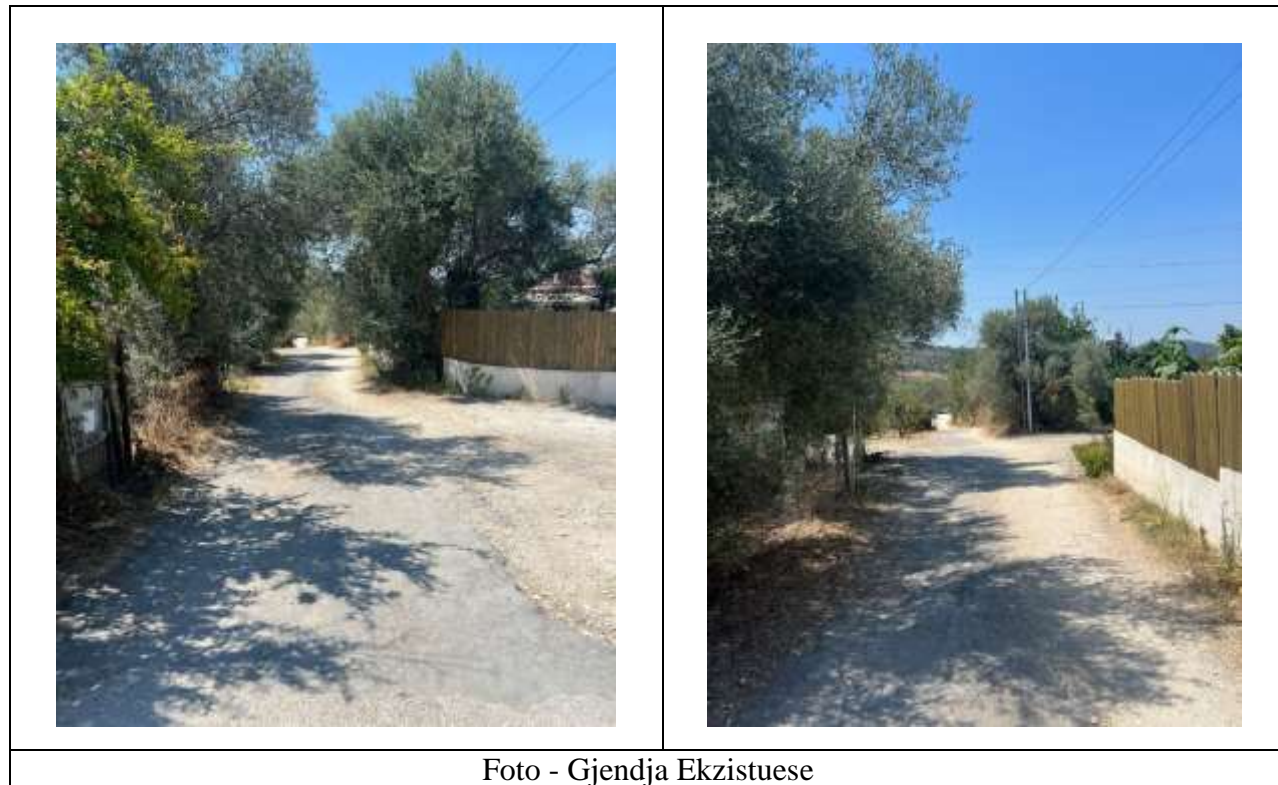
30. Rruga “Qerim Banaj”, Patos

Rruga ndodhet në Patos dhe ka gjatësi rreth $L=455$ m, $b=3$ m. Gjendja aktuale e kësaj rrugë është në kushte jo të mira për arsye se në këtë segment nuk janë bërë ndërhyrje të mirëfillta, përveç disa mbushjeve me rërë bituminoze, duke u bërë shkak për amortizimin e vazhdueshëm deri në gjendjen në të cilën ndodhet sot. Kryesisht kjo rrugë u

Ndërhyrja në këtë rrugë parashikon rikonstrukcionin e paketës së shtresave rrugore në një gjatësi prej 455 m. Do të realizohet skarifikimi i shtresave ekzistuese, pastrimi dhe sistemi i zonës përreth dhe më pas realizimi i punimeve sipas shtresave përkatëse të përcaktuara në projekt. Segmenti i rrugës do të pajiset me paketën e shtresave: Shtresë Cakelli $t=15$ cm, Stabilizant $t=10$ cm, Binder $t=5$ cm.

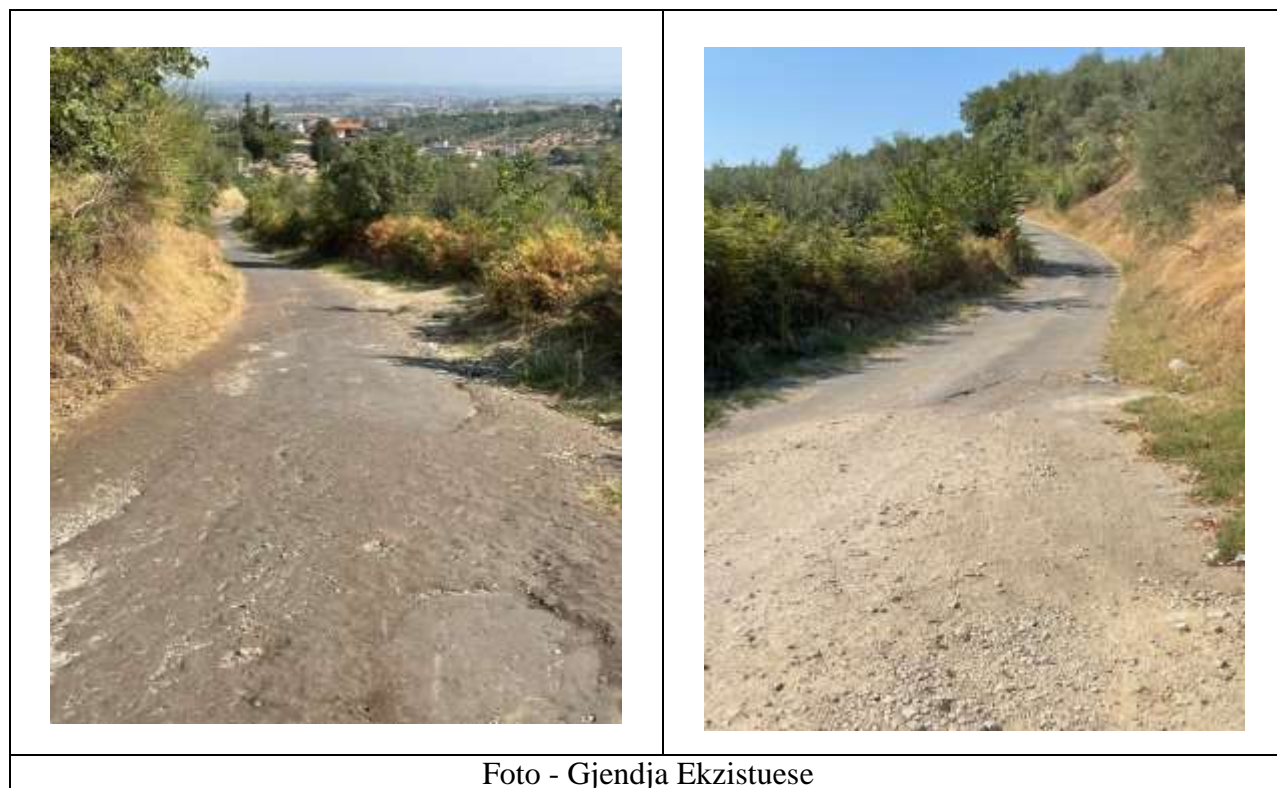
Foto - Gjendja Ekzistuese

Rruga ndodhet në Patos dhe ka gjatësi rreth $L=415$ m, $b=3$ m. Gjendja aktuale e kësaj rrugë është në kushte jo të mira për arsye se në këtë segment nuk janë bërë ndërhyrje të mirëfillta, përveç disa mbushjeve me rërë bituminoze, duke u bërë shkak për amortizimin e vazhdueshëm deri në gjendjen në të cilën ndodhet sot. Kryesisht kjo rrugë u shërben banorëve të zonës për qarkullimin dhe lidhjen me rrugën “Dëshmoret e Banajt” dhe rrugën “Cameria” drejt qendrës së qytetit për kryerjen e veprimtarive të përditshme.

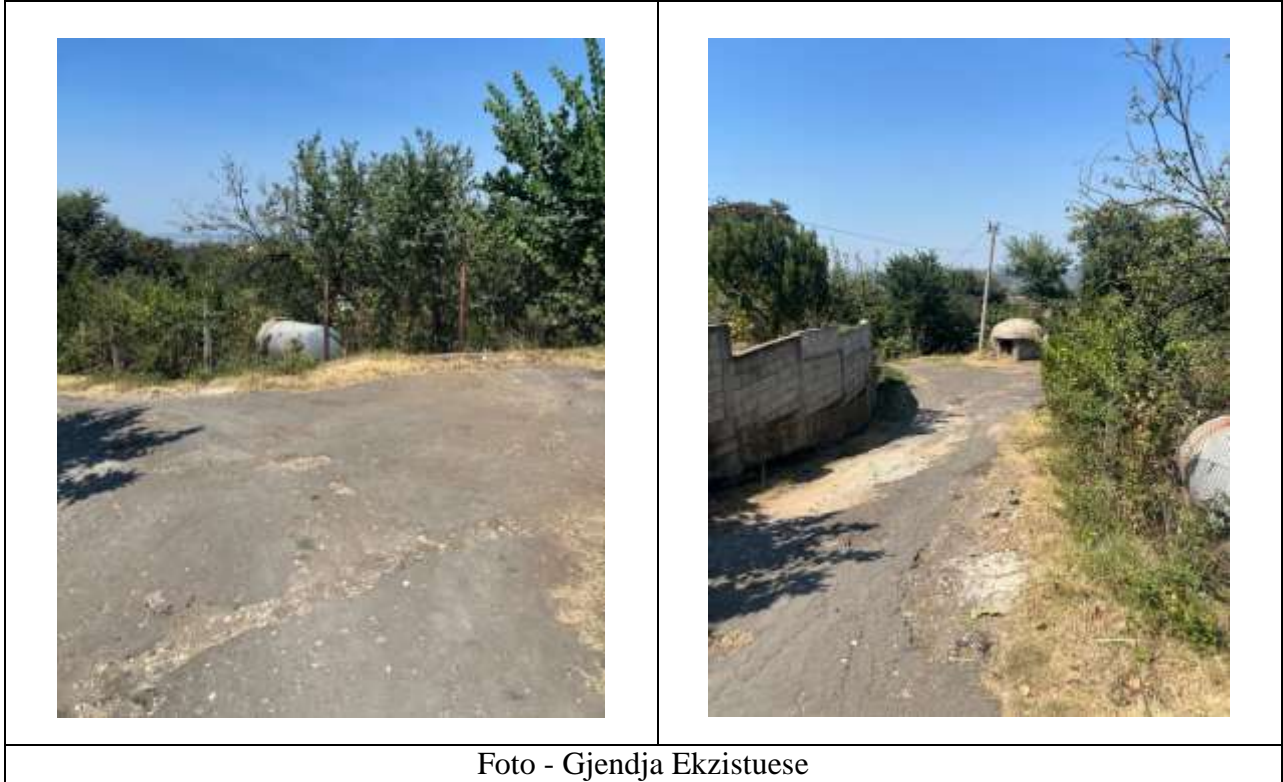
Foto - Gjendja Ekzistuese

Gjendja aktuale e kësaj rrugë është në kushte jo të mira për arsye se në këtë segment nuk janë bërë ndërhyrje të mirëfillta, përvec disa mbushjeve me rërë bituminoze, duke u bërë shkak për amortizimin e vazhdueshëm deri në gjendjen në të cilën ndodhet sot. Kryesisht kjo rrugë u shërben banorëve të zonës për qarkullimin dhe lidhjen me rrugën kryesore të “Rerësit” për kryerjen e veprimtarive të përditshme.

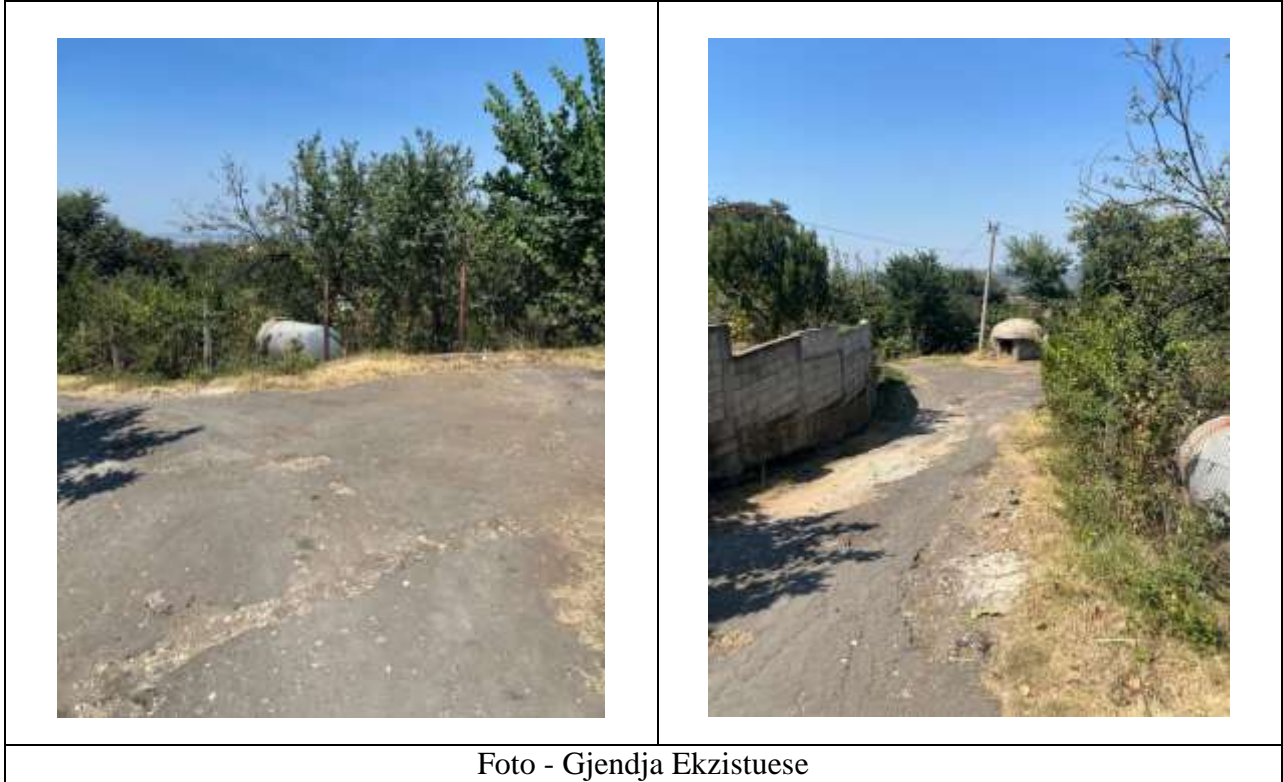
Foto - Gjendja Ekzistuese

Gjendja aktuale e kësaj rrugë është në kushte jo të mira për arsye se në këtë segment nuk janë bërë ndërhyrje të mirëfillta, përveç disa mbushjeve me rërë bituminoze, duke u bërë shkak për amortizimin e vazhdueshëm deri në gjendjen në të cilën ndodhet sot. Kryesisht kjo rrugë u shërben banorëve të zonës për qarkullimin dhe lidhjen me rrugën kryesore të “Rerësit” për kryerjen e veprimtarive të përditshme.

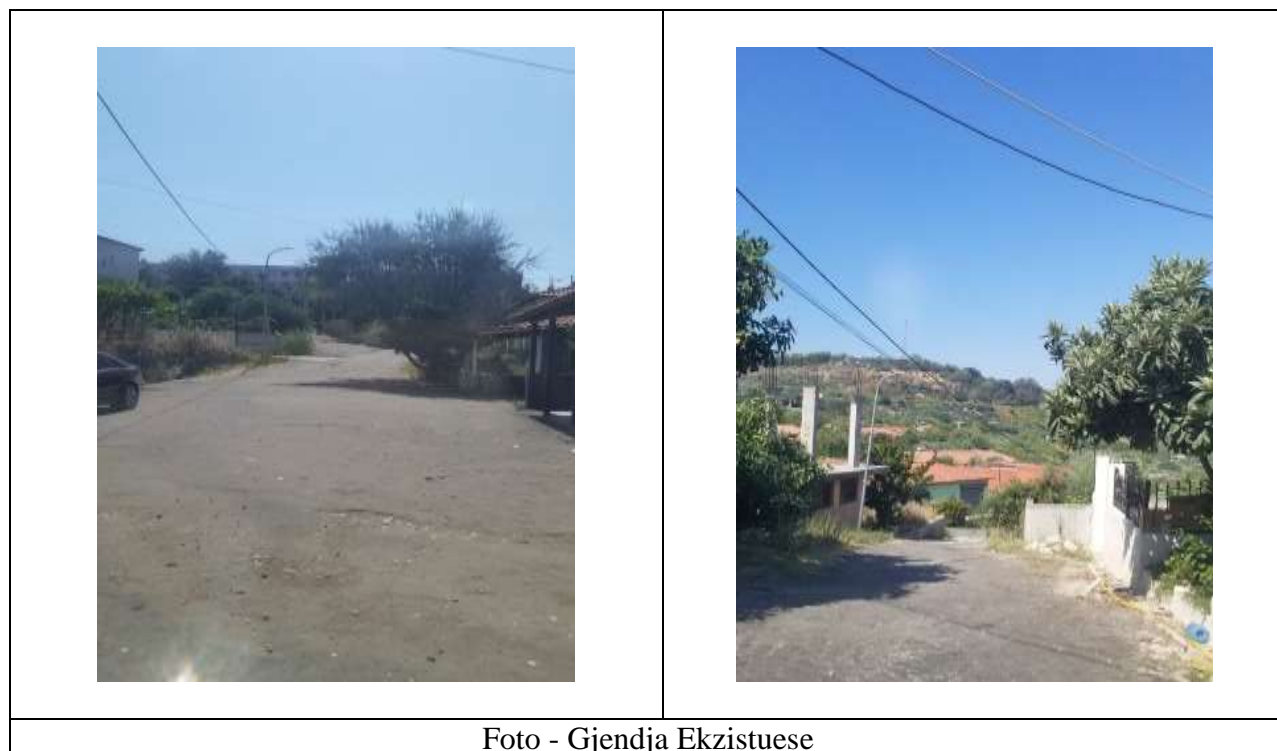
Foto - Gjendja Ekzistuese

Rruga ndodhet në lagjen “Mustafa Matohiti” dhe ka gjatësi rreth $L=520m$, $b=4m$ dhe $L=370m$, $b=3m$. Gjendja aktuale e kësaj rrugë është në kushte jo të mira për arsye se në këtë segment nuk janë bërë ndërhyrje të mirëfillta, përveç disa mbushjeve me rërë bituminoze, duke u bërë shkak për amortizimin e vazhdueshëm deri në gjendjen në të cilën ndodhet sot. Kryesisht kjo rrugë u shërben banorëve të zonës dhe fermerëve për qarkullimin dhe lidhjen me rrugën “29 Marsi” drejt qytetit apo lagjes “Mustafa Matohiti” për kryerjen e veprimtarive të përditshme.

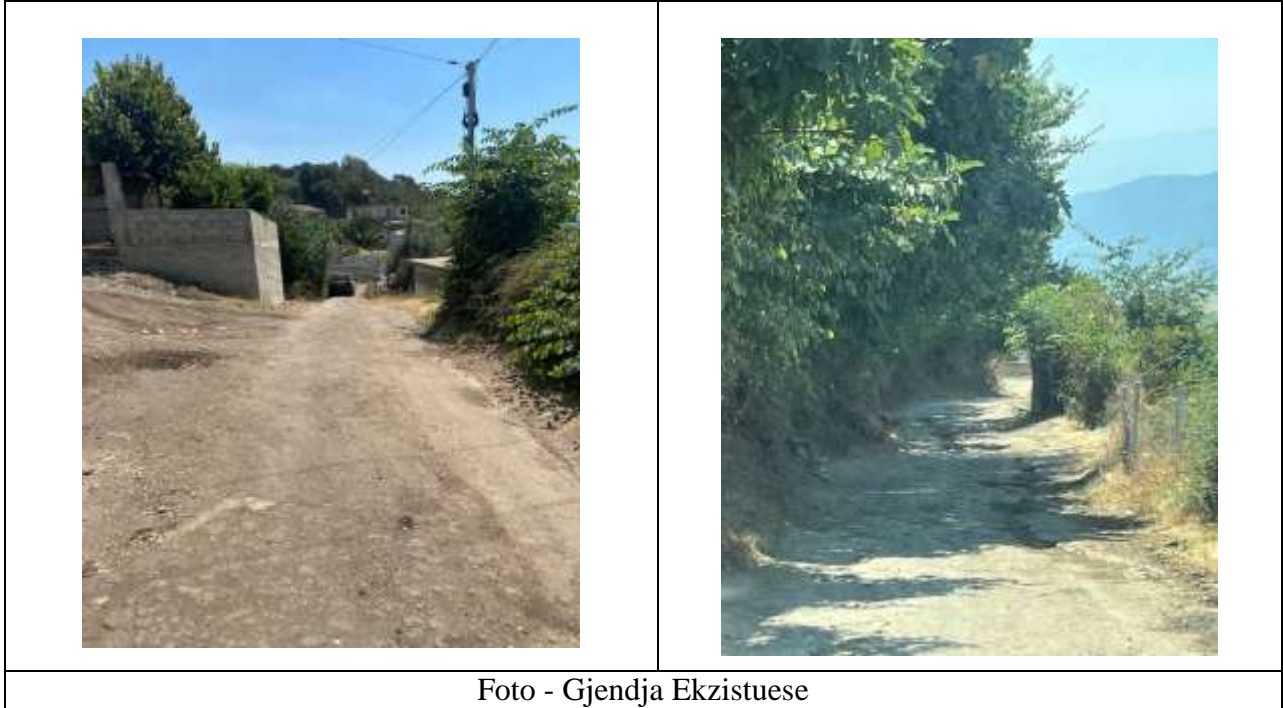
Foto - Gjendja Ekzistuese

Rruga ndodhet në Njësine Administrative Ruzhdie dhe ka gjatësi rreth $L=880$ m, $b=3.5$ m. Gjendja aktuale e kësaj rrugë është në kushte jo të mira për arsye se në këtë segment nuk janë bërë ndërhyrje të mirëfillta, përvec disa mbushjeve me rërë bituminoze, duke u bërë shkak për amortizimin e vazhdueshëm deri në gjendjen në të cilën ndodhet sot. Kryesisht kjo rrugë u shërben banorëve të fshatit për qarkullimin si rruga kryesore e fshatit si dhe me qendren e fshatit duke mundësuar dhe lidhjen me rrugë të tjera për kryerjen e veprimtarive të përditshme.

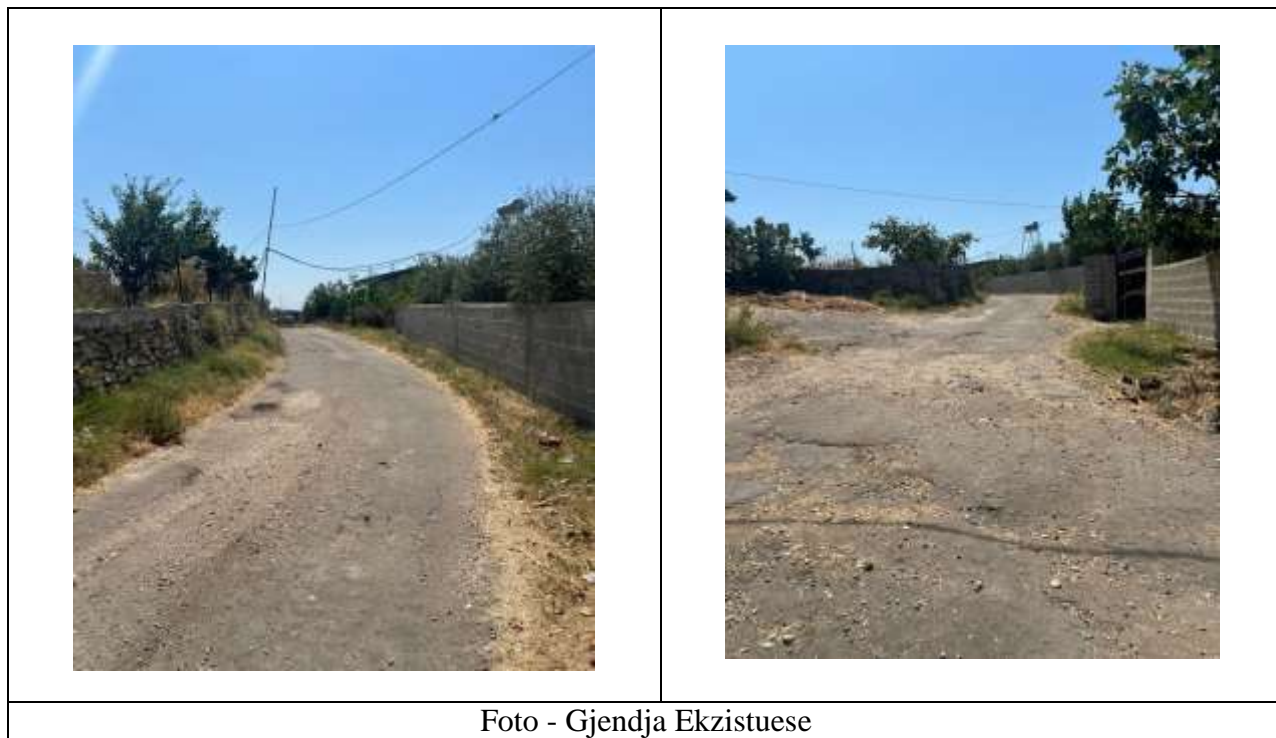
Foto - Gjendja Ekzistuese

Rruga ndodhet në Njësinë Administrative Ruzhdie dhe ka gjatësi rreth $L=200$ m, $b=2.5$ m. Gjendja aktuale e kësaj rrugë është në kushte jo të mira për arsye se në këtë segment nuk janë bërë ndërhyrje të mirëfillta, përvec disa mbushjeve me rërë bituminoze, duke u bërë shkak për amortizimin e vazhdueshëm deri në gjendjen në të cilën ndodhet sot. Kryesisht kjo rrugë u shërben banorëve të zonës për qarkullimin dhe lidhjen me rrugën kryesore të fshatit për kryerjen e veprimtarive të përditshme.

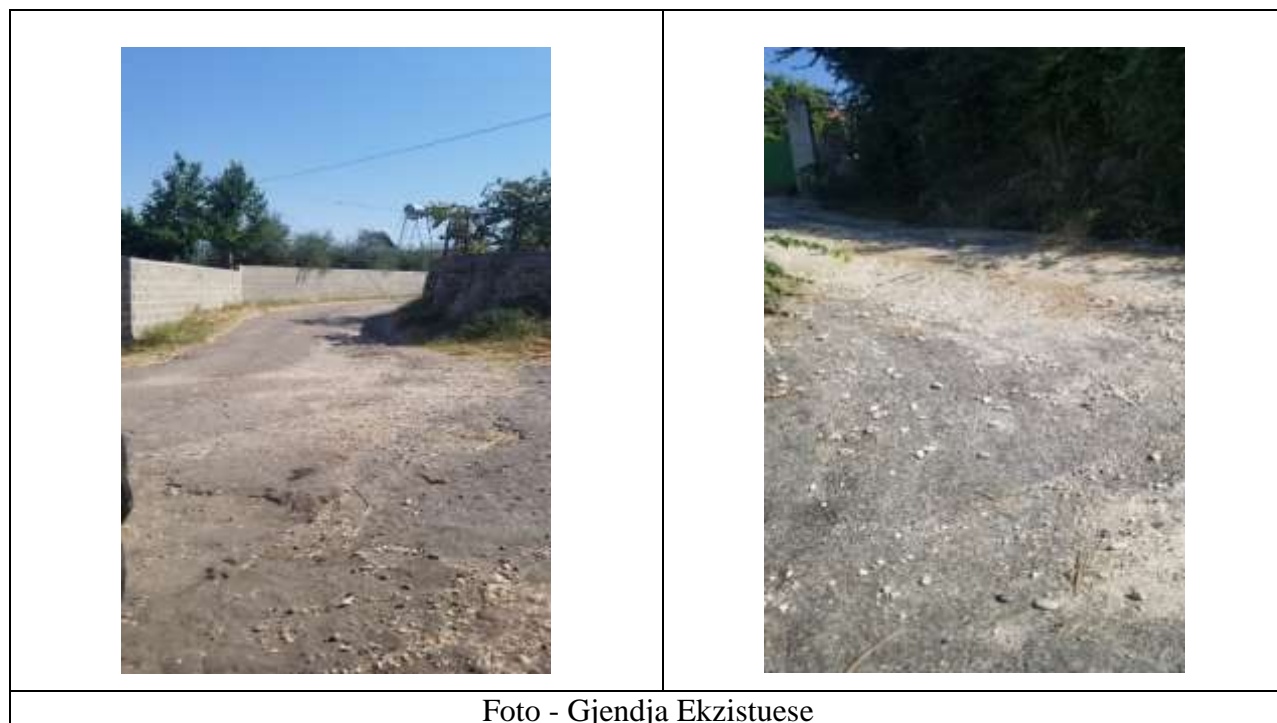
Rruga ndodhet në Njësinë Administrative Ruzhdie dhe ka gjatësi rreth $L=150$ m, $b=3$ m. Gjendja aktuale e kësaj rrugë është në kushte jo të mira për arsye se në këtë segment nuk janë bërë ndërhyrje të mirëfillta, përveç disa mbushjeve me rërë bituminoze, duke u bërë shkak për amortizimin e vazhdueshëm deri në gjendjen në të cilën ndodhet sot. Kryesisht kjo rrugë u shërben banorëve të zonës për qarkullimin dhe lidhjen me rrugën “Ymeraj” drejt qendrës së fshatit për kryerjen e veprimtarive të përditshme.

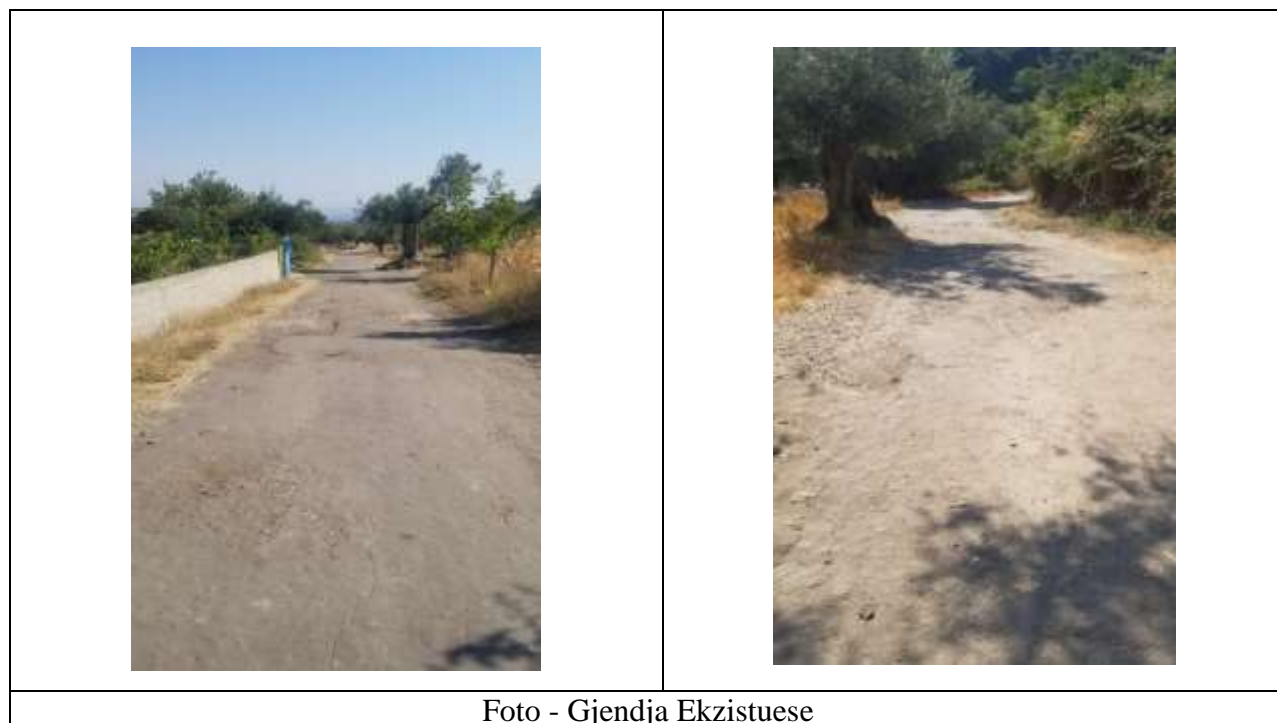
Gjendja aktuale e kësaj rrugë është në kushte jo të mira për arsye se në këtë segment nuk janë bërë ndërhyrje të mirëfillta, përveç disa mbushjeve me rërë bituminoze, duke u bërë shkak për amortizimin e vazhdueshëm deri në gjendjen në të cilën ndodhet sot. Kryesisht kjo rrugë u shërben banorëve të zonës dhe fermerëve për qarkullimin dhe lidhjen me rrugën kryesore të fshatit për kryerjen e veprimtarive të përditshme.

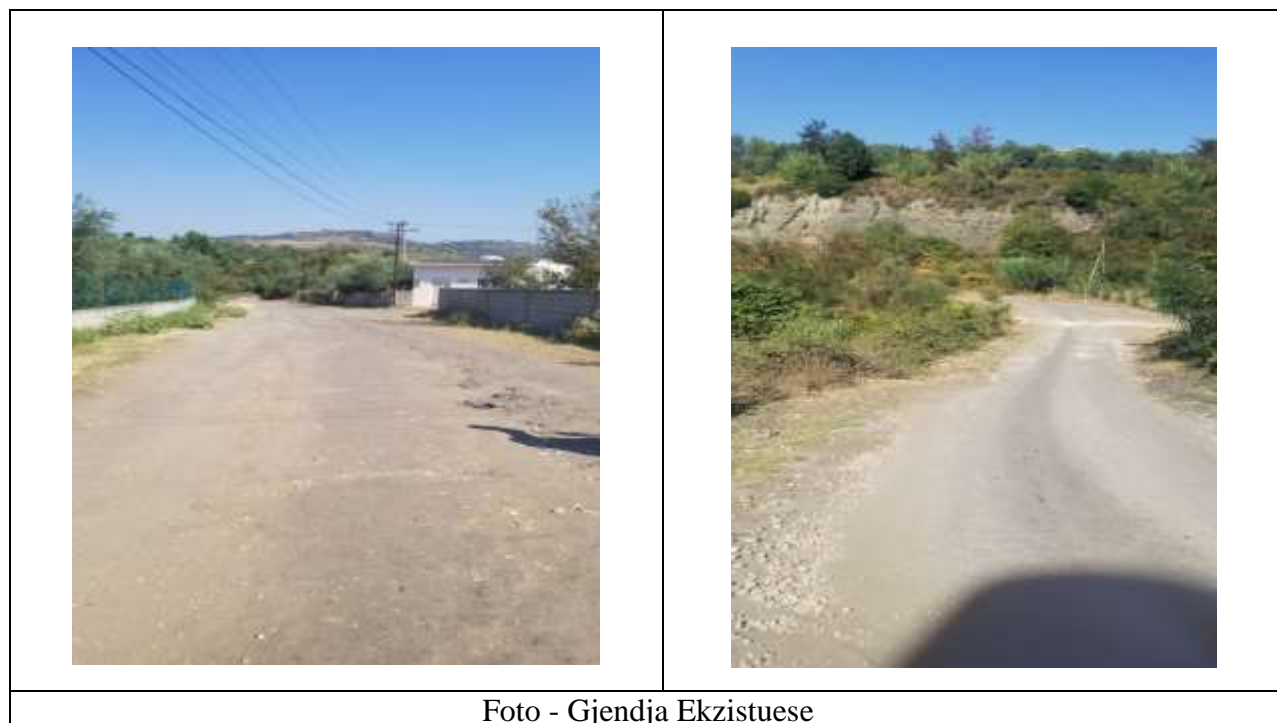
Foto - Gjendja Ekzistuese

Gjendja aktuale e kësaj rrugë është në kushte jo të mira për arsye se në këtë segment nuk janë bërë ndërhyrje të mirëfillta, përvec disa mbushjeve me rërë bituminoze, duke u bërë shkak për amortizimin e vazhdueshëm deri në gjendjen në të cilën ndodhet sot. Kryesisht kjo rrugë u shërben banorëve të zonës për qarkullimin dhe lidhjen me rrugën kryesore “Fier-Ballsh” për kryerjen e veprimtarive të përditshme si dhe ka frekuentime nga mjete te tonazhit të lartë që kryejnë aktivitete të ndryshme industriale.

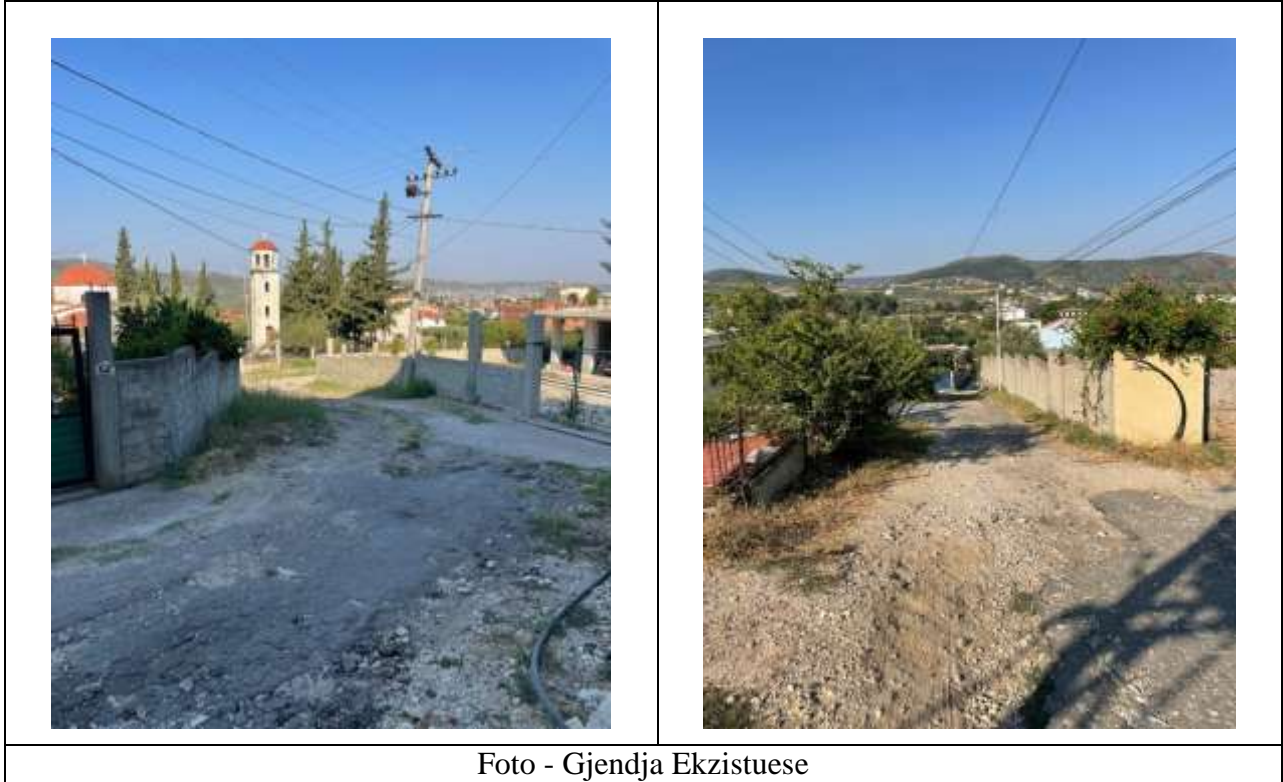
Foto - Gjendja Ekzistuese

Rruga ndodhet në Patos dhe ka gjatësi aksi kryesor $L=230$ m, $b=3$ m dhe $L=270$ m, $b=2.8$ m. Gjendja aktuale e kësaj rrugë është në kushte jo të mira për arsye se në këtë segment nuk janë bërë ndërhyrje të mirëfillta, përvec disa mbushjeve me rërë bituminoze, duke u bërë shkak për amortizimin e vazhdueshëm deri në gjendjen në të cilën ndodhet sot. Kryesisht kjo rrugë u shërben banorëve të zonës për qarkullimin dhe lidhjen me rrugën kryesore të qytetit për kryerjen e veprimtarive të përditshme. Nga ana tjetër ajo ka një rëndësi kulturore dhe fetare, pasi rruga përgjatë aksit kryesor mundëson aksesin e banorëve në kishën e qytetit.
