RIPARIM ASFALTI NE RRUGEN MARTA BUDA, DURRES

RELACIONI PËRSHKRUES DHE SPECIFIKIME TEKNIKE

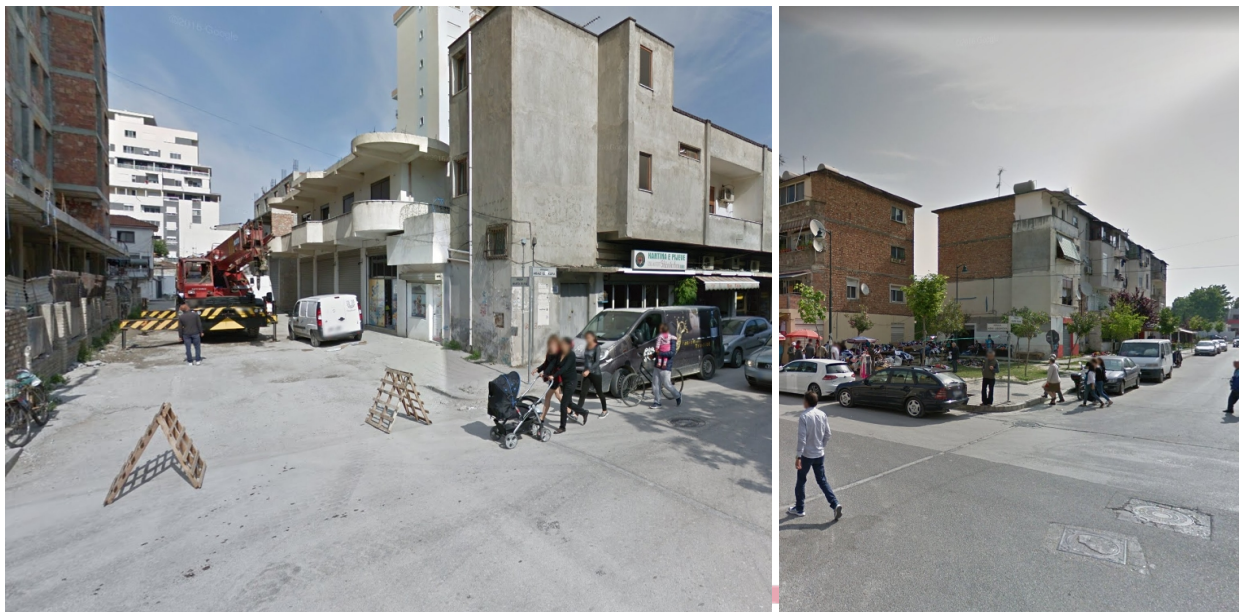
Rruga “Marta Buda” ndodhet midis Zjarrefikeses dhe markates se Durresit. Kjo rruge eshte pjeserisht e amortizuar. Rruga perballet me fluks te madh levizjesh te automjeteve gjate dites. Ne fotot e mesiperme shohim qarte gjendjen e rruges ne pjese te ndryshme gjate saj. Kordinatat e ketij segmenti sipas Asig Gjeoportaj Albanian Gaus-Kuger jane:

- Frezimi i rruges.

Frezimi do te kryhet ne te gjithë gjatesine dhe gjeresine e rruges se mbetur deri te kuneta. Do te frezohet pjesa asfaltike ekzistuese ne thellesin 3-4 cm, ne menyre qe mbas hedhjes se asfaltit te ri te ruhen kuotat dhe rakordimet me kunetat.

- Shtrese asfalti.

Ne kete ze eshte parashikur sperkatja me bitum $1\sim 2\text{litra}/\text{m}^2$, transporti, shtrimi me makineri dhe ngjeshja me rrul. Shtresa e asfaltit te kete trashesine pas rrulimit 4 cm. Materialet e prodhimit te jene brenda standarteve.

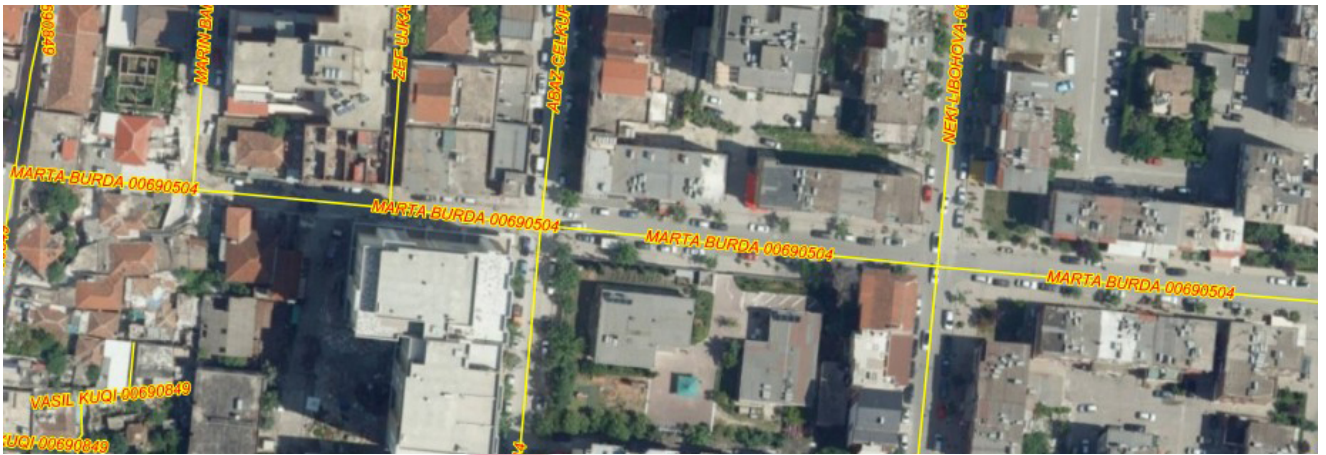
Ortofoto e rruges " Marta Buda" .

fillimi i rruges	fundi i rruges
4370598.313	4370477.617
4577521.881	4577535.315
