## **RELACION TEKNIK**

### **OBJEKTI : PUNIME EMERGJENCE PER RRESHQITJEN E DHEUT KODER VILE (tek kthesa e viles Redizenciale)**

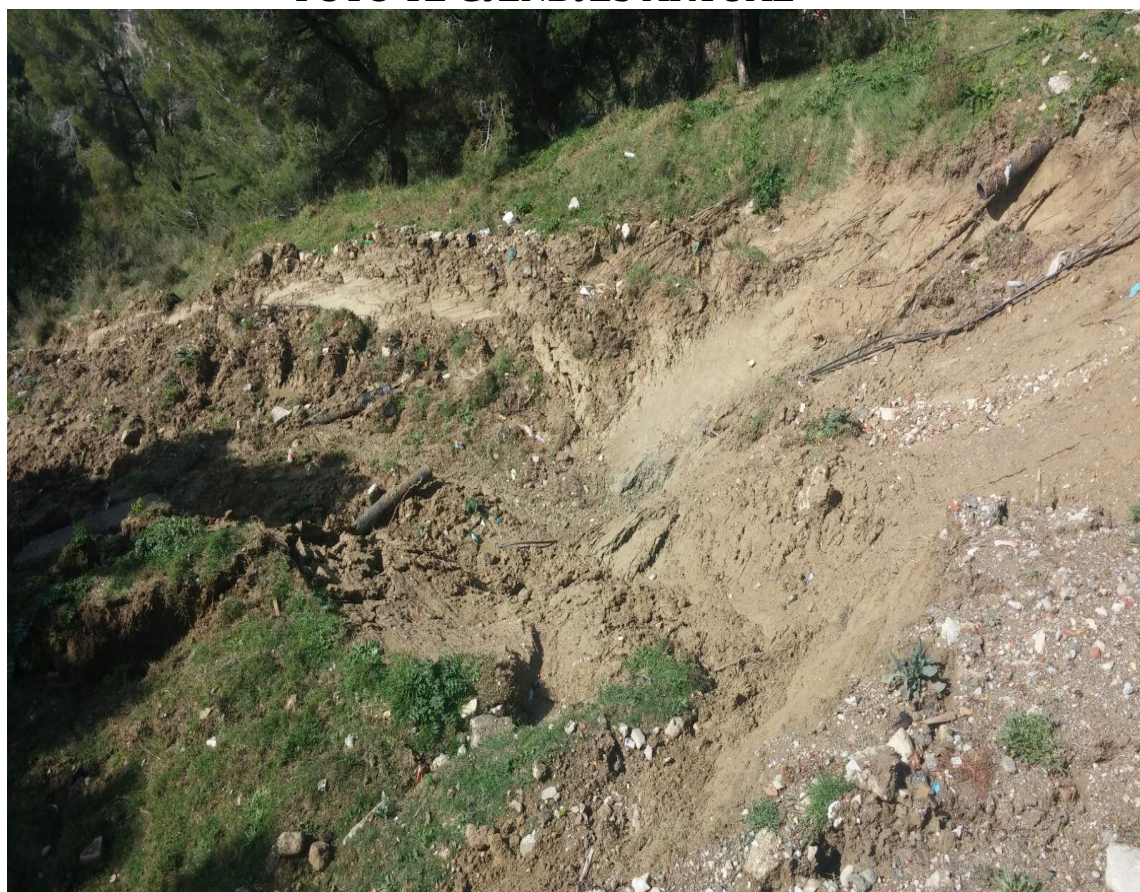
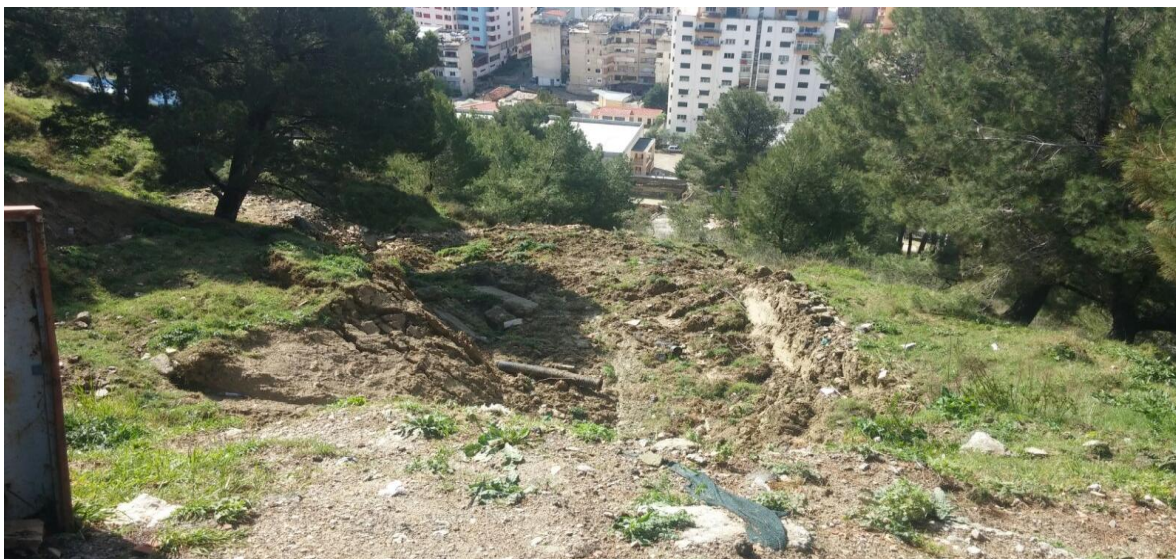
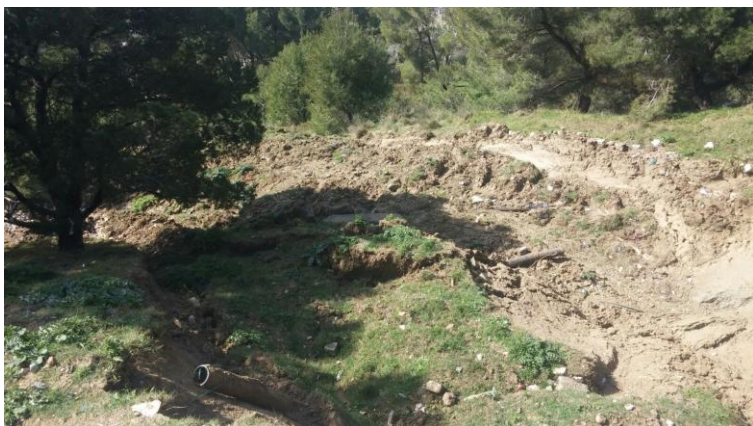
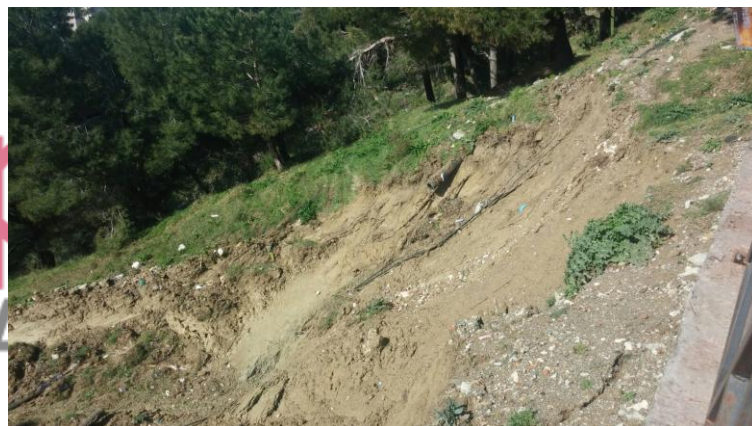
## FOTO TE GJENDJES AKTUAL

perëndimore e vilës në anën jugore të saj për të udhëzuar në kolektorin e KUB së rrugës. Ky kolektor , në zonën që ka rrëshqitur, është dëmtuar dhe ka ikur bashkë me masivin e dheut , dhe po nuk u morën masa të menjëhershme, ujrat e tij favorizojnë akoma më shumë rrëshqitjen dhe janë rrezik evident për banesat në drejtim të shkollës Italjane.
