RAPORT TEKNIK

ANALIZË E THELLUAR STRUKTURE

*Pallati Nr. 7, Rr. Kol Toma, Lezhë,
Bashkia Lezhë*

Hartuar nga:
NET-GROUP sh.p.k
Maj, 2021

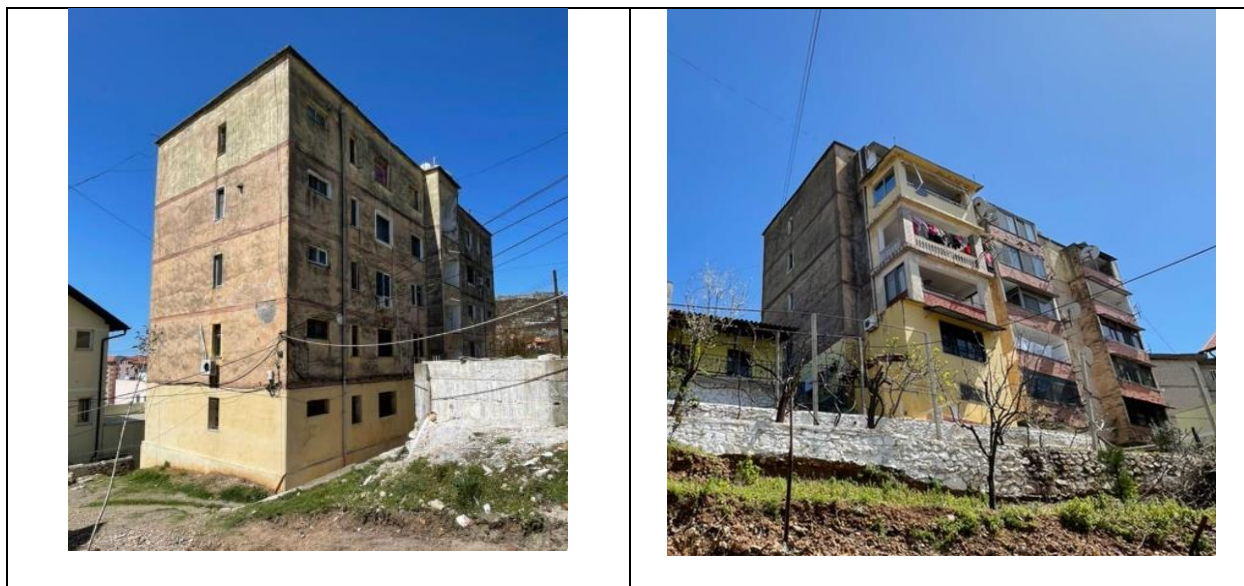
Fig. 2 - Foto nga objekti në gjendjen aktuale

Godina	Situata e godinës në aspektin e ndërhyrjeve
Pallati Nr.7, Rr. Kol Toma, Lezhë	<ul style="list-style-type: none"> - Ndërhyrje në katin përdhe në kthimin e dritares në derë, në muret mbajtës. - Shtesë Ballkoni, ngjitur me strukturën ekzistuese të godinës;

- Hapje në mure mbajtës të dyerve flamur në dyer, në të gjithë anën e shtesës
--	---

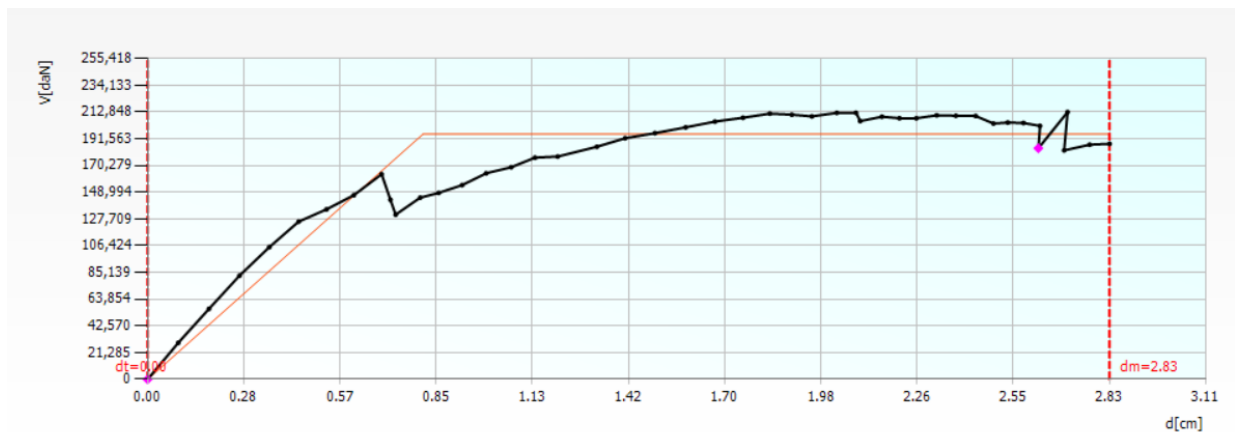
Fig. 9 - Kurba e kapacitetit sipas Analizës Jolineare “Pushover”, SSH EN 1998:1, drejtimi X

N.	Dir. sisma	Carico sismico	Ecc. [cm]	dt SD [cm]	dm SD [cm]	SD ver.	Sd DL [cm]	d*y DL [cm]	DL ver.
1	+X	Uniforme	0.0	4.16	2.00	No	0.84	0.54	No
2	+X	Forze statiche	0.0	5.14	2.44	No	1.15	0.61	No
3	-X	Uniforme	0.0	3.57	3.04	No	0.72	0.61	No
4	-X	Forze statiche	0.0	4.50	3.42	No	0.94	0.55	No
5	+Y	Uniforme	0.0	3.53	2.21	No	0.68	0.50	No
6	+Y	Forze statiche	0.0	4.42	2.51	No	0.91	0.52	No
7	-Y	Uniforme	0.0	3.47	2.21	No	0.65	0.47	No
8	-Y	Forze statiche	0.0	4.30	2.44	No	0.87	0.49	No
9	+X	Uniforme	121.0	4.00	1.62	No	0.78	0.48	No
10	+X	Uniforme	-121.0	4.12	1.86	No	0.82	0.52	No
11	+X	Forze statiche	121.0	5.15	2.12	No	1.15	0.58	No
12	+X	Forze statiche	-121.0	5.21	2.33	No	1.17	0.60	No
13	-X	Uniforme	121.0	3.62	1.95	No	0.70	0.53	No
14	-X	Uniforme	-121.0	3.55	1.61	No	0.71	0.60	No
15	-X	Forze statiche	121.0	4.56	2.90	No	0.95	0.52	No
16	-X	Forze statiche	-121.0	4.44	2.55	No	0.93	0.57	No
17	+Y	Uniforme	43.4	3.53	2.19	No	0.67	0.49	No

Tabela 3 - Rezultatet e performancës së godines për çdo drejtim dhe tip ngarkimi, sipas SSH EN 1998:1

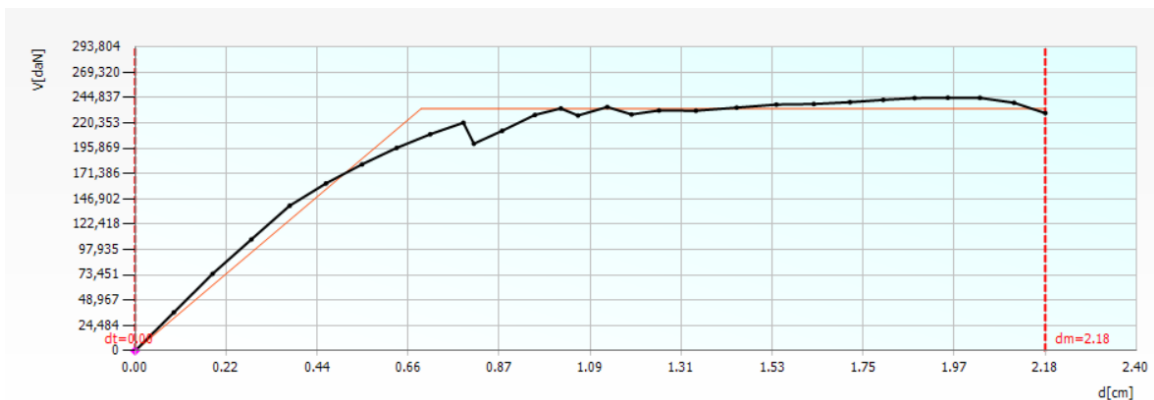
Fig. 16 - Kurba e kapacitetit sipas Analizës Jolineare “Pushover”, KTP-89-2, drejtimi X

N.	Dir. sisma	Carico sismico	Ecc. [cm]	dt SD [cm]	dm SD [cm]	SD ver.
1	+X	Uniforme	0.0	1.03	1.91	Sì
2	+X	Forze statiche	0.0	1.55	2.55	Sì
3	-X	Uniforme	0.0	0.80	3.36	Sì
4	-X	Forze statiche	0.0	1.32	3.50	Sì
5	+Y	Uniforme	0.0	0.79	2.36	Sì
6	+Y	Forze statiche	0.0	1.23	2.50	Sì
7	-Y	Uniforme	0.0	0.74	2.29	Sì
8	-Y	Forze statiche	0.0	1.21	2.51	Sì
9	+X	Uniforme	121.0	1.06	1.77	Sì
10	+X	Uniforme	-121.0	1.06	1.64	Sì
11	+X	Forze statiche	121.0	1.59	2.38	Sì
12	+X	Forze statiche	-121.0	1.58	2.29	Sì
13	-X	Uniforme	121.0	0.80	1.43	Sì
14	-X	Uniforme	-121.0	0.82	2.18	Sì
15	-X	Forze statiche	121.0	1.31	2.96	Sì
16	-X	Forze statiche	-121.0	1.33	3.46	Sì
17	+Y	Uniforme	43.4	0.79	2.37	Sì
18	+Y	Uniforme	-43.4	0.75	2.34	Sì
19	+Y	Forze statiche	43.4	1.24	2.45	Sì
20	+Y	Forze statiche	-43.4	1.22	2.34	Sì
21	-Y	Uniforme	43.4	0.74	2.23	Sì
22	-Y	Uniforme	-43.4	0.78	2.28	Sì
23	-Y	Forze statiche	43.4	1.20	2.52	Sì
24	-Y	Forze statiche	-43.4	1.22	2.56	Sì

Tabela 5 - Rezultatet e performancës së godines për çdo drejtim dhe tip ngarkimi, sipas KTP-89-2
