RELACION TEKNIK

PERROI I ZARANIKES ELBASAN
Riparim i Argjinatures mbrojtese te Perroit Zaranike

PERSHKRIMI I SHKURTER I GJENDJES AKTUALE

Maj 2023

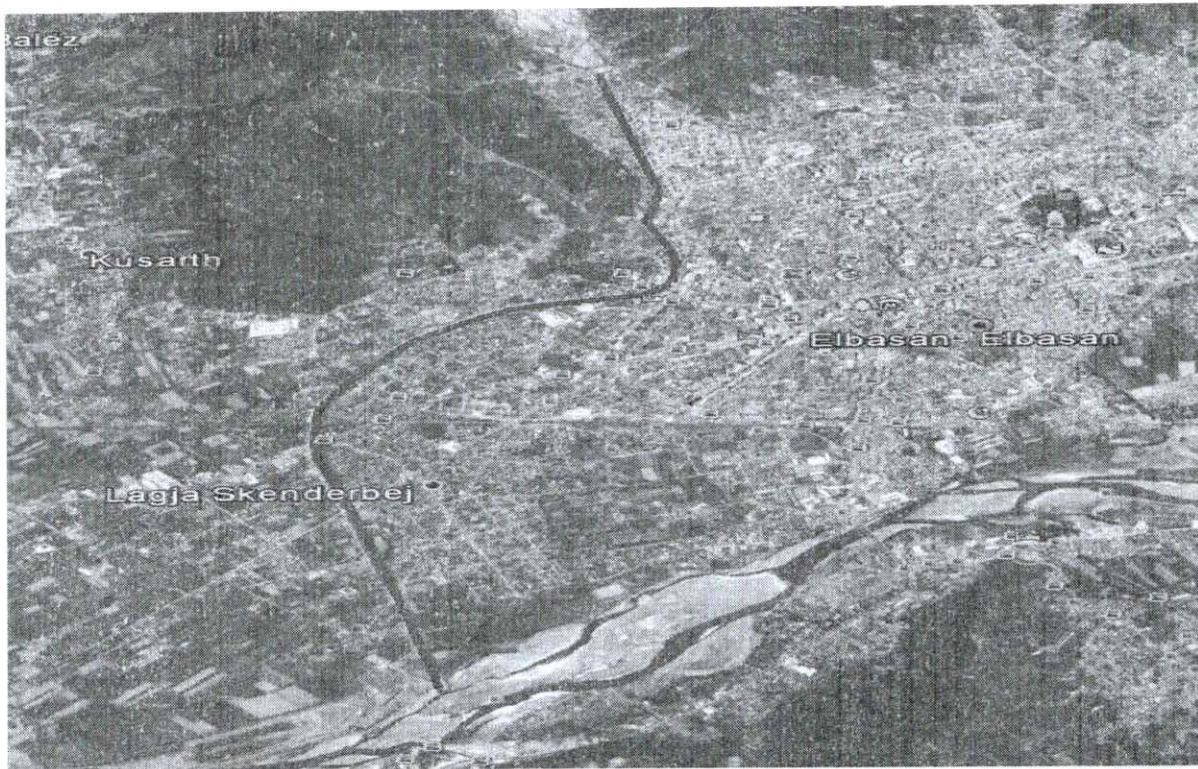
Aktualisht gjëndja e veshjes me beton e skarpatave paraqitet kritike në disa zona gjatë gjithë gjatësisë të përroit, edhe pse ka pasur ndërhyrje për riparimet e demtimeve ndër vite, por më shqetësues paraqitet gjëndja në zonat me dëmtime apo shkatërime të veshjes nga Km 0,540 deri në Km 3.103. Përveç shkatërrimeve të veshjes me beton konstatohen gjithashtu mjaft zgavra në mesin e bazës gjate gjithë gjatesise, të cilat mund të çojnë në shkatërrime masive të veshjes me beton të bazës dhe skarpatave anesore.

Gjithashtu problemetike paraqitet situata edhe e veshjes së bazës së përroit në kanal kryesor, e cila dëmtohet më shumë sidomos nga transporti edhe i gurëve që transporton rrjedhja gjatë kalimit të plotave. Dëmtimi i bazës prej betoni i kanalit kryesor të përroit të Zaranikës shpesh

herë dhe në shumicën e rasteve ka sjellë si pasojë edhe dëmtimin apo shkatërrimin pjesor të veshjes prej betoni të skarpatave.

Punime rehabilituese janë parashikuar në riparimin e plote të segmenteve të shkatërruara dhe riveshjen e plotë të tyre (bazës të kanalit, skarpatave anesore dhe bermave).
