## 1 Skema ujitëse e zonës ne studim

## **2 Problematika në kanalet ekzistues dhe zgjidhjet e projektit**

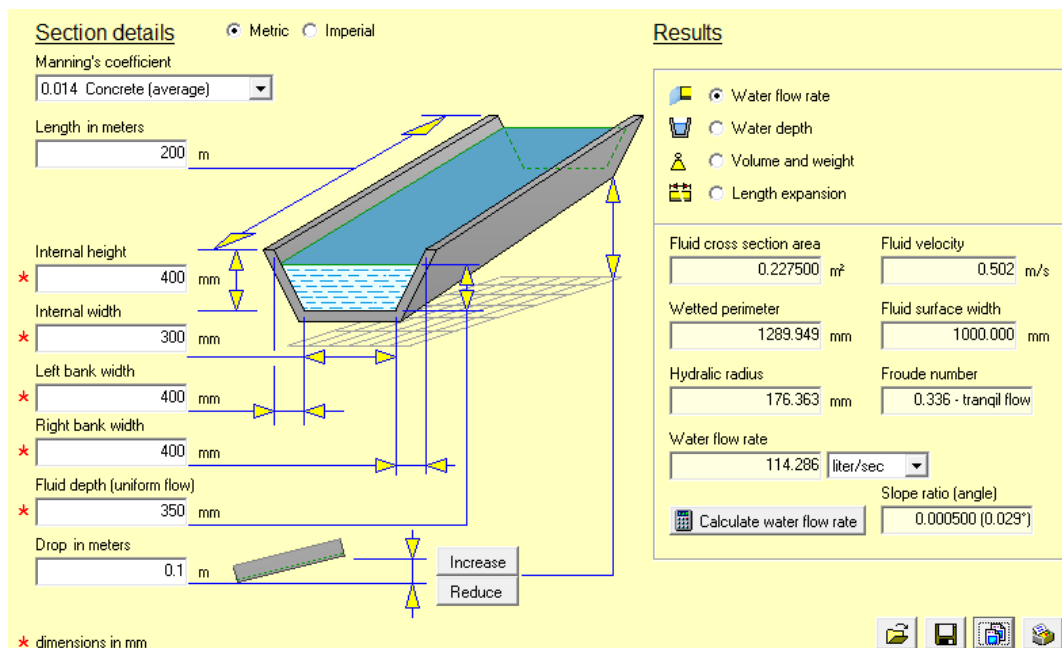
Duke llogaritur kanalin e ujitjes se parcelave me dimenshionet me qe jepen ne figurën me poshtë shohim se aftësia përcjellëse e kanalit eshte 114 l/s.
