BASHKIA ROSKOVEC

OBJEKTI: NDËRTIMI I ÇATISË SË SHKOLLËS 9-VJEÇARE “ALUSH GREPCKA”,
ROSKOVEC

RELACION TEKNIK

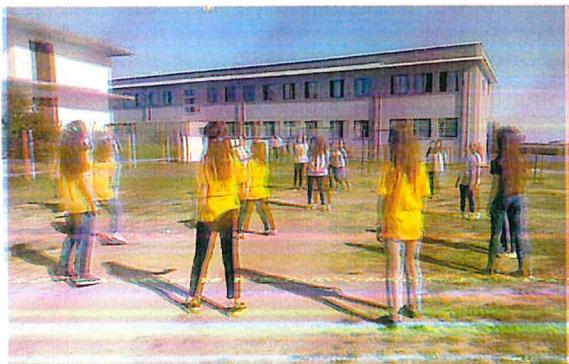
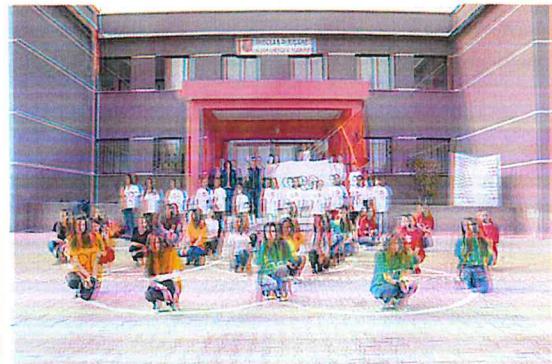
Vlerësimi fizik i objektit:

- Hidroizolimi i tarracës është i dëmtuar
- Lagështira ndihet ndjeshëm në klasat e shkollës
- Sistemimi i ambjenteve të jashtme është bërë kohët e fundit dhe ndërtimi i çatisë do të ishte ndër të tjerash kompletim i punimeve emergjente të shkollës.

Shkolla 9-vjeçare “Alush Grepcka” propozohet për trajtimin e këtyre problematikave të mësipërme, të cilat kanë nevojë për ndërhyrje të menjëherershme, për mbarëvajtjen e proceseve mësimore.
